**PAŃSTWOWA KOMISJA BADANIA WYPADKÓW KOLEJOWYCH**  
**Ministerstwo Infrastruktury**

## **RAPORT Nr PKBWK/03/2018**

**z badania poważnego wypadku kategorii A04  
zaistniałego w dniu 30 sierpnia 2017r. o godzinie 21:53  
w stacji Smętowo, w torze stacyjnym nr 2,  
w km 457,485 linii kolejowej nr 131 Chorzów Batory - Tczew**

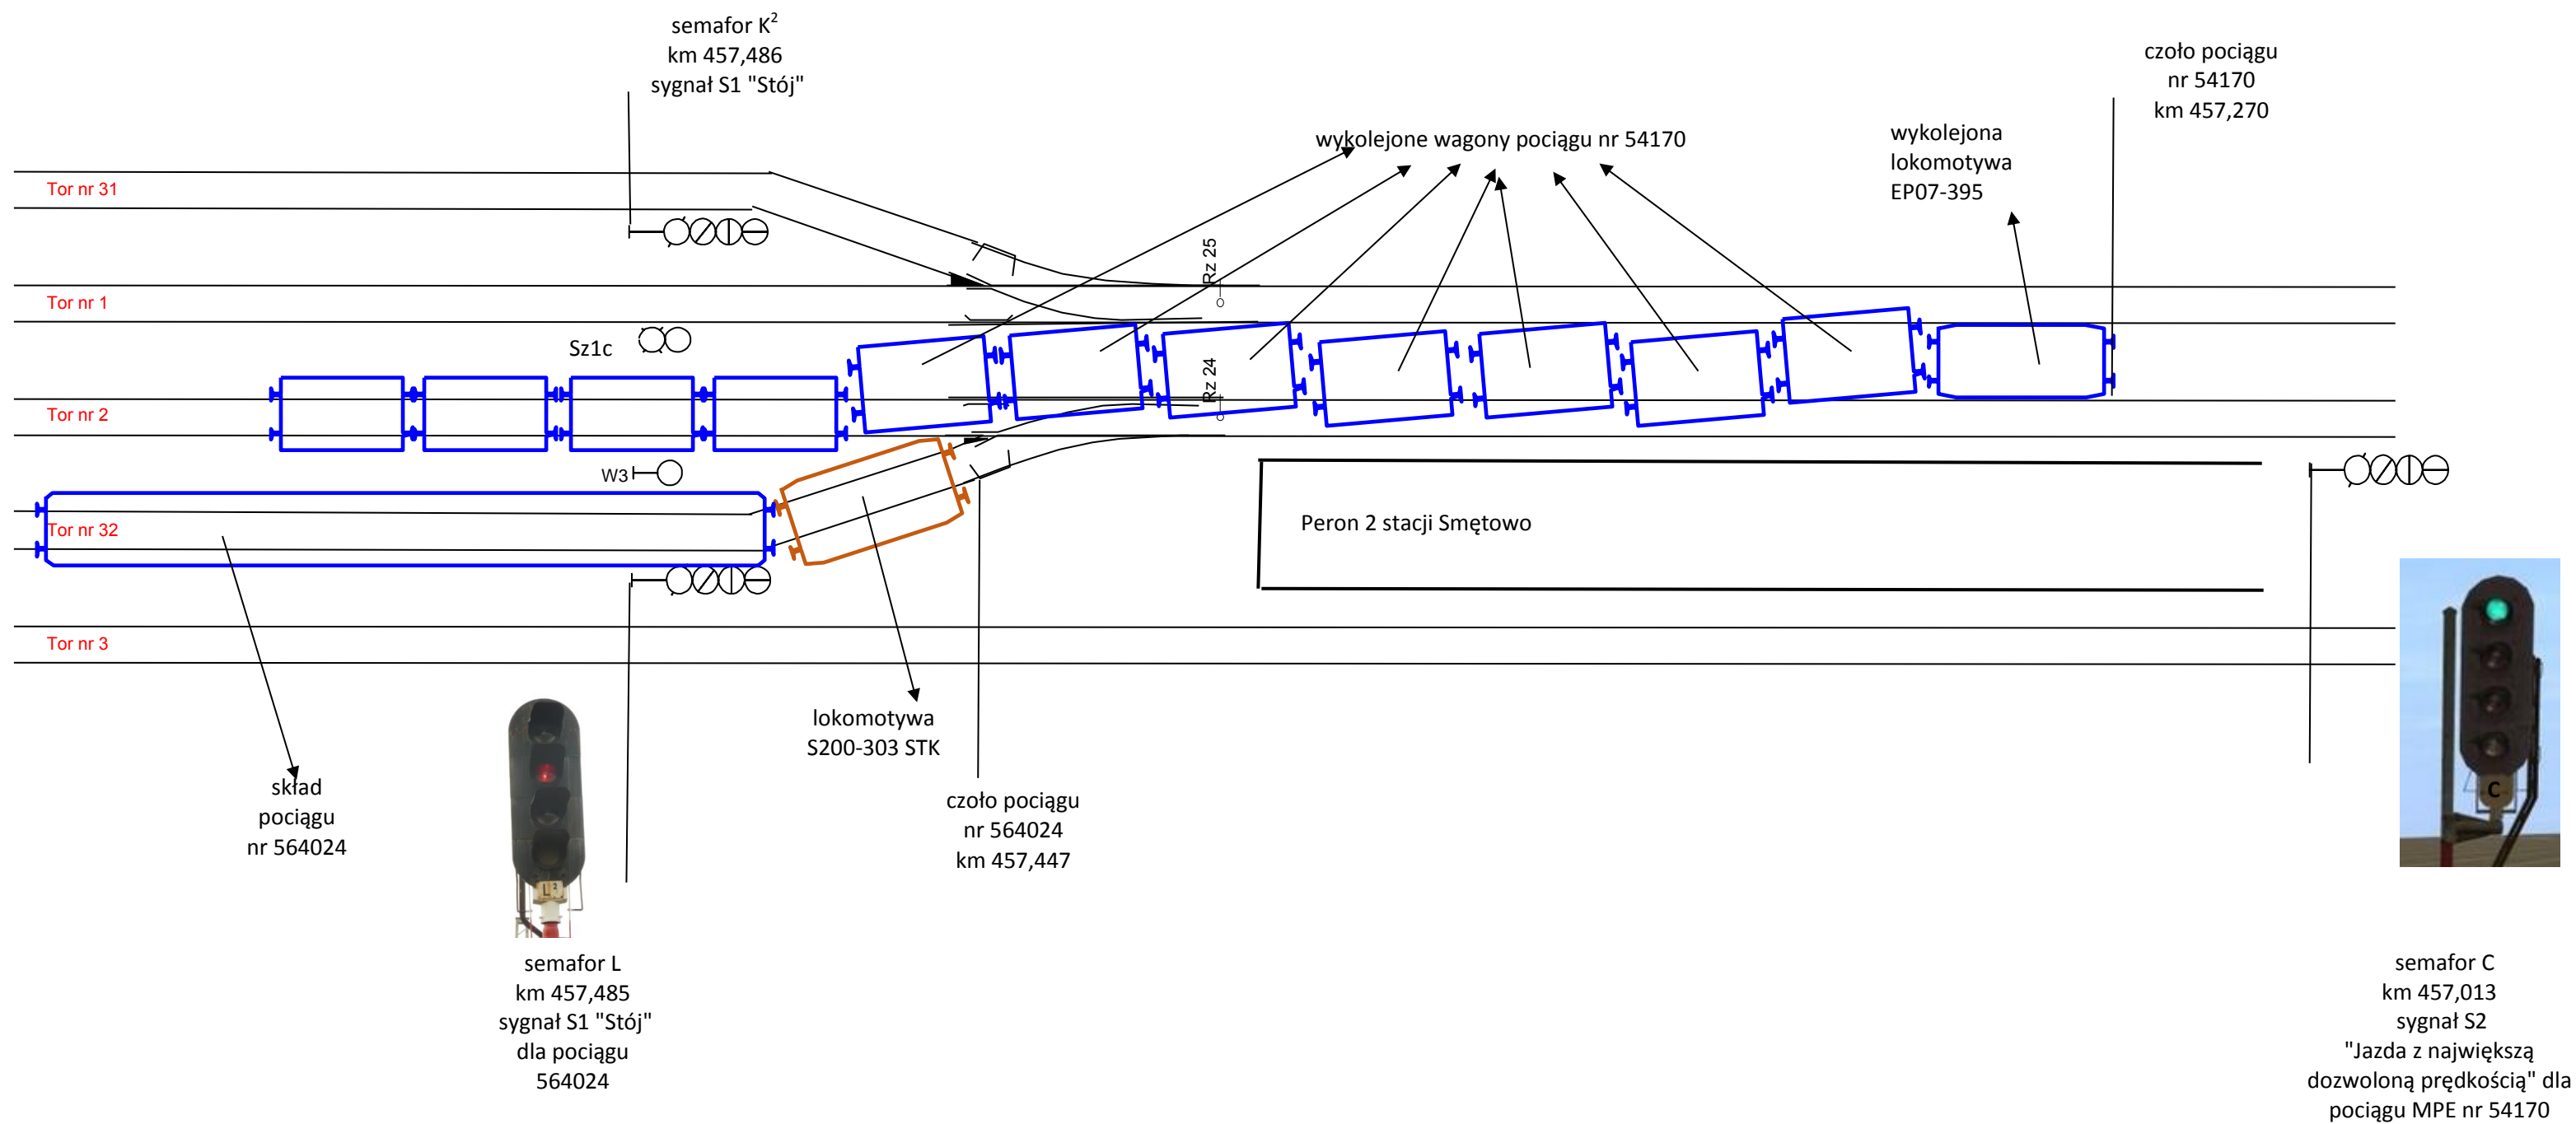
Szkic poważnego wypadku kategorii A04 - niezatrzymanie się pociągu nr 564024 przed semaforem drogowskazowym L<sup>2</sup>, wskazującym sygnał S1 "Stój" i wskutek tego starcie się w ukresie rozjazdu nr 24 na stacji Smętowo z pociągiem nr 54170, w dniu 30.08.2017 godzina 21.53

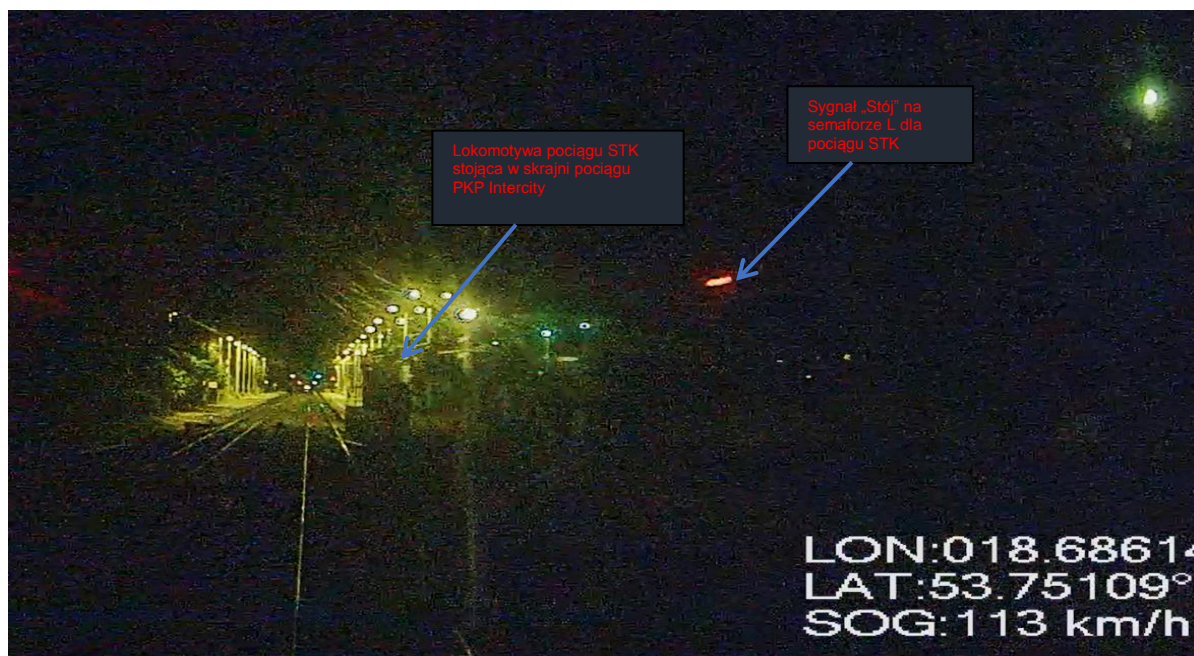
Widok z kabiny lokomotywy PKP Intercity S.A. z ok. 40 m przed miejscem zderzenia

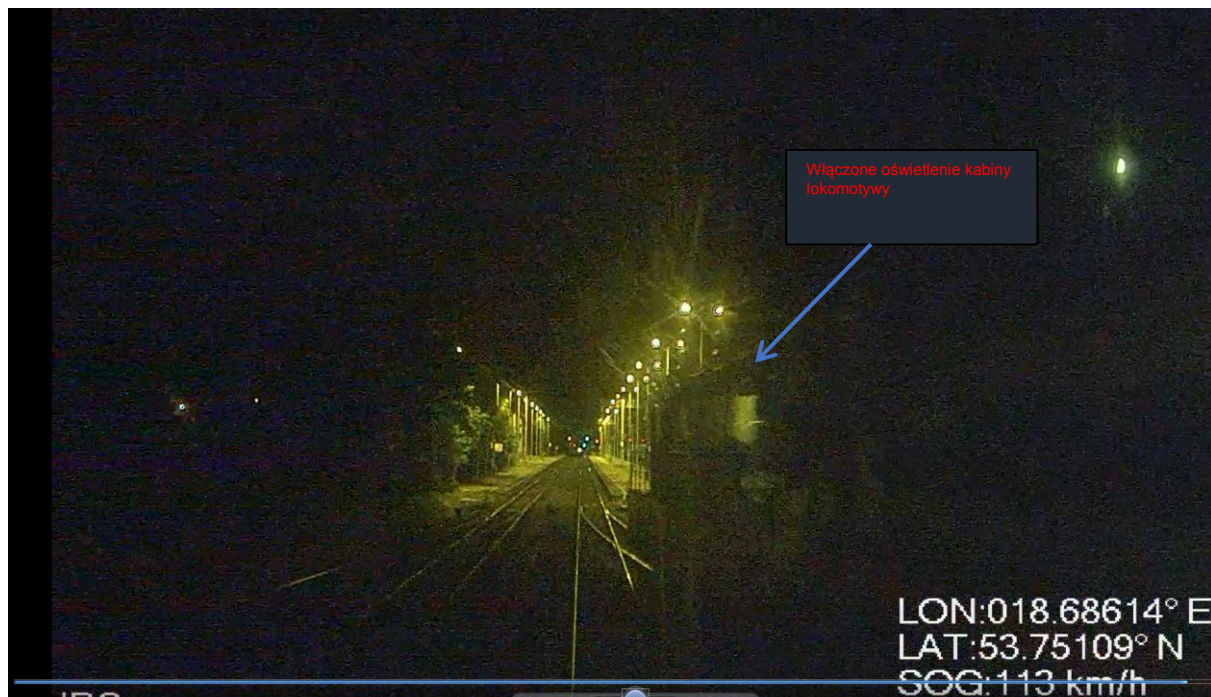
Widok z kabiny lokomotywy PKP Intercity S.A. z ok. 10 m przed miejscem zderzenia
