**PAŃSTWOWA KOMISJA BADANIA WYPADKÓW KOLEJOWYCH**  
**Ministerstwo Spraw Wewnętrznych i Administracji**

**RAPORT Nr PKBWK 08/2022**

**z postępowania w sprawie wypadku kolejowego  
zaistniałego 14 stycznia 2022 r. o godz. 10:48 na stacji Kolbuszowa,  
w torze nr 1Wb, przejazd kolejowo-drogowy kategorii C w km 46,925  
linii kolejowej nr 71 Ocice – Rzeszów Główny  
obszar zarządcy infrastruktury PKP PLK S.A. Zakład Linii Kolejowych w Rzeszowie**

**WARSZAWA, dnia 27.12.2022 r.**

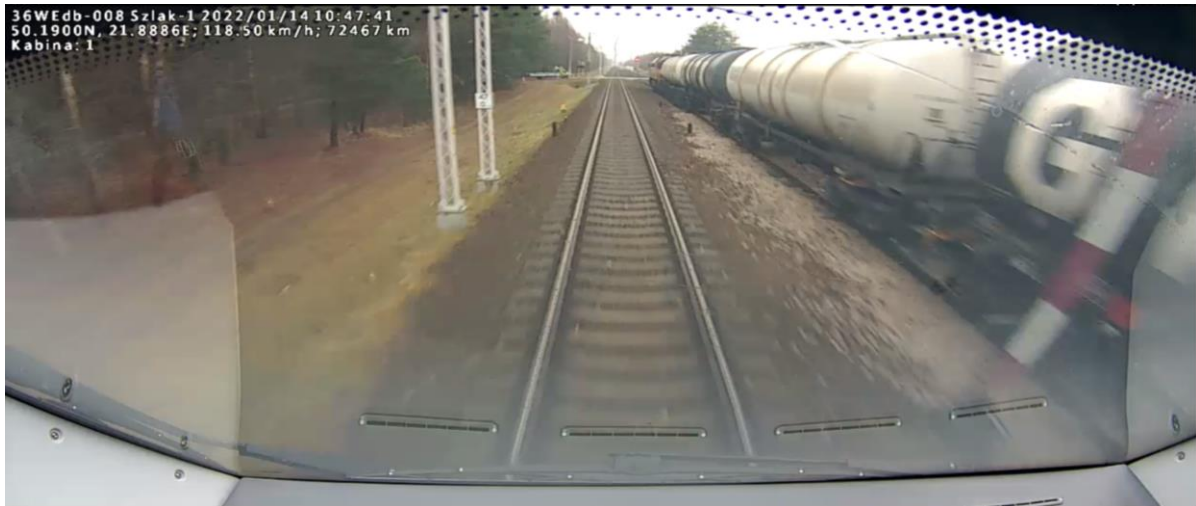
Zdjęcie 1 – Pole widzenia z kabiny maszynisty w chwili mijania semafora wjazdowego U

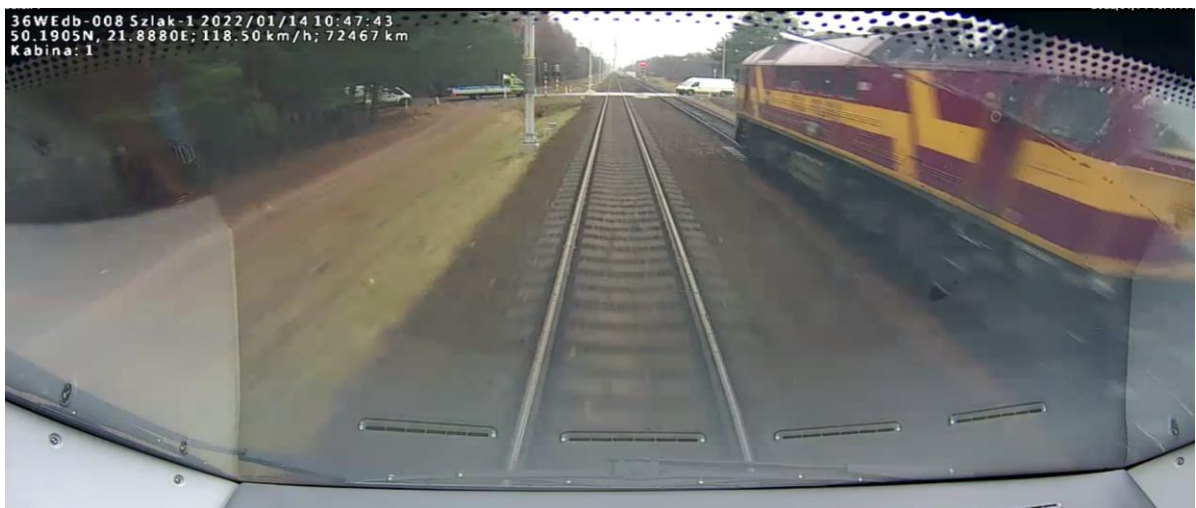
Zdjęcie 2 – Widok z kabiny maszynisty w chwili wjazdu samochodu na przejazd (2 sekundy przed zdarzeniem)

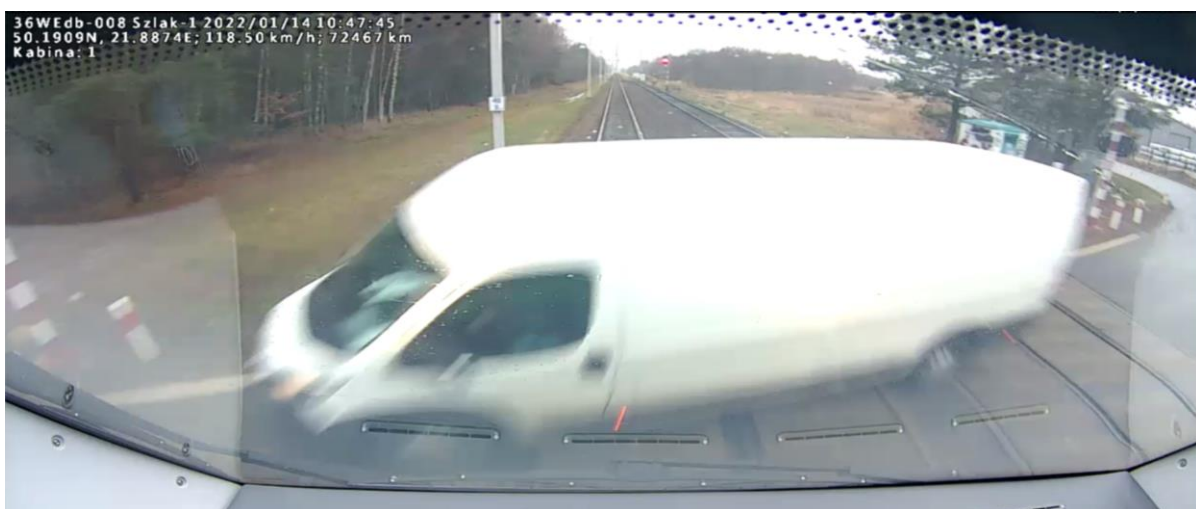
Zdjęcie 3 – Widok z kabiny maszynisty tuż przed uderzeniem w samochód

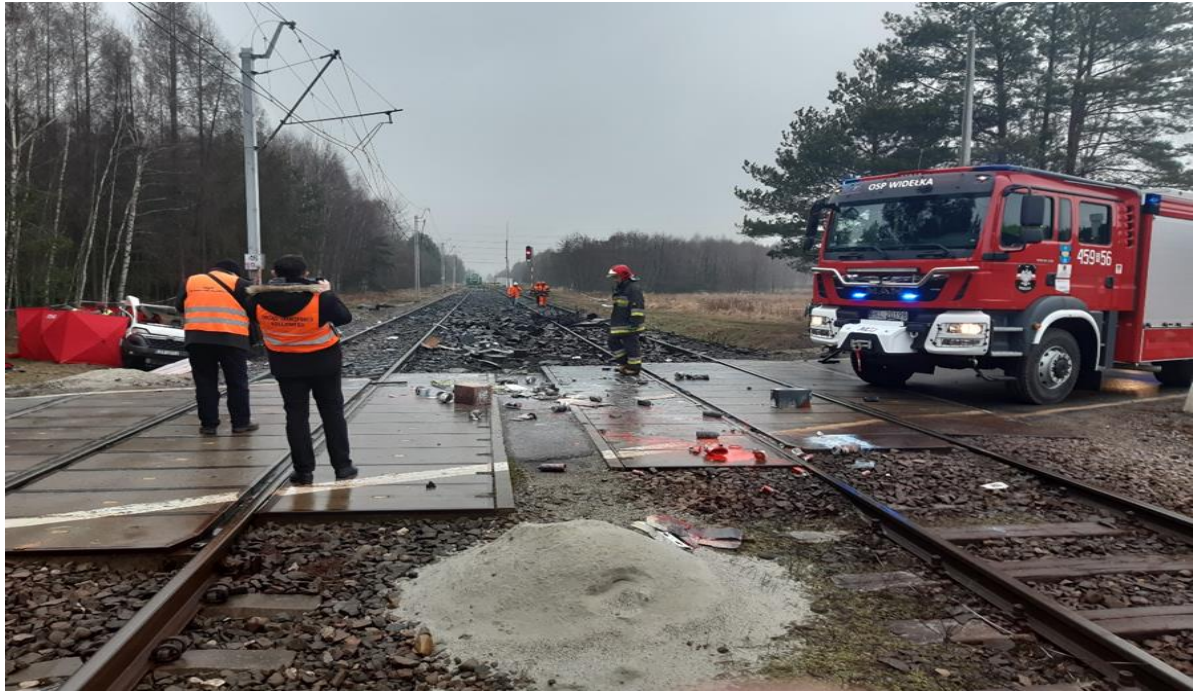
Zdjęcie 4 - Miejsce zdarzenia (materiał komisji kolejowej)

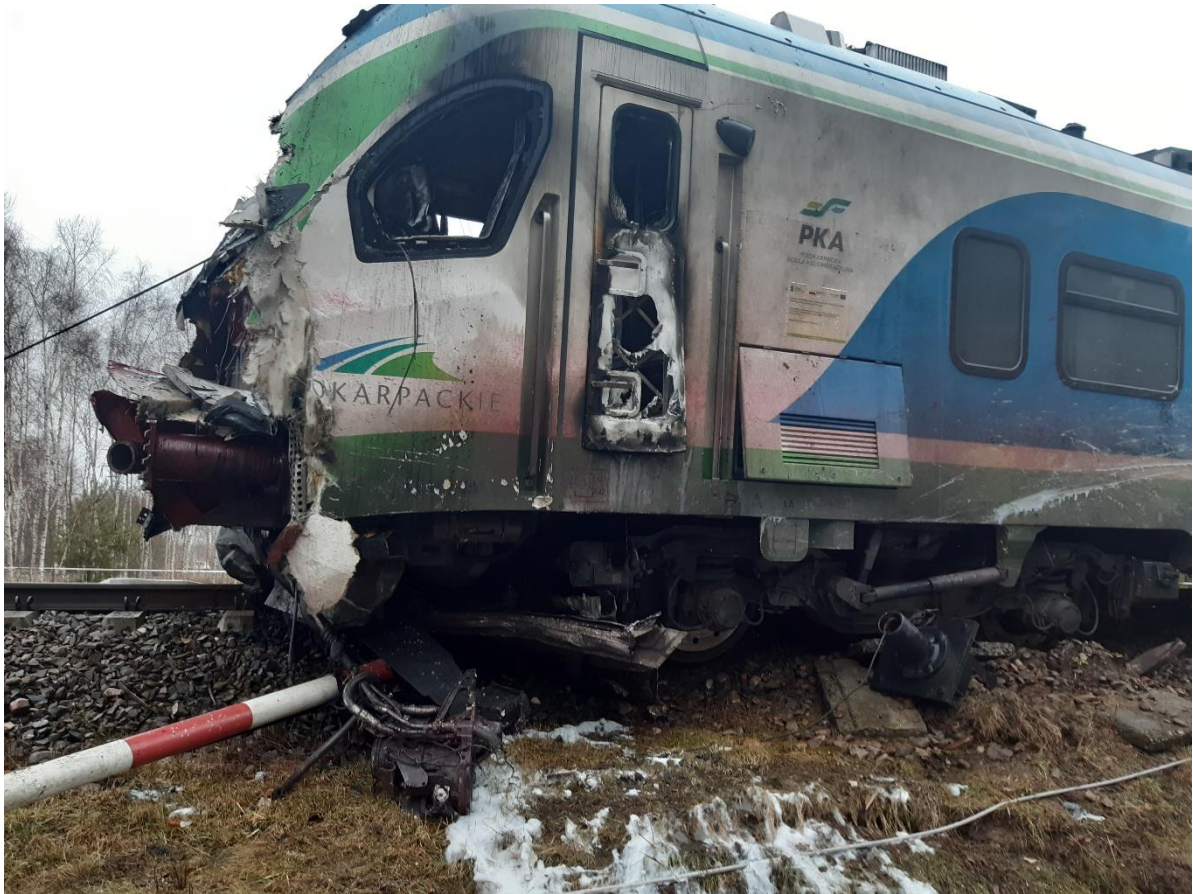
Zdjęcie 6 - Skutki zdarzenia (materiał komisji kolejowej)

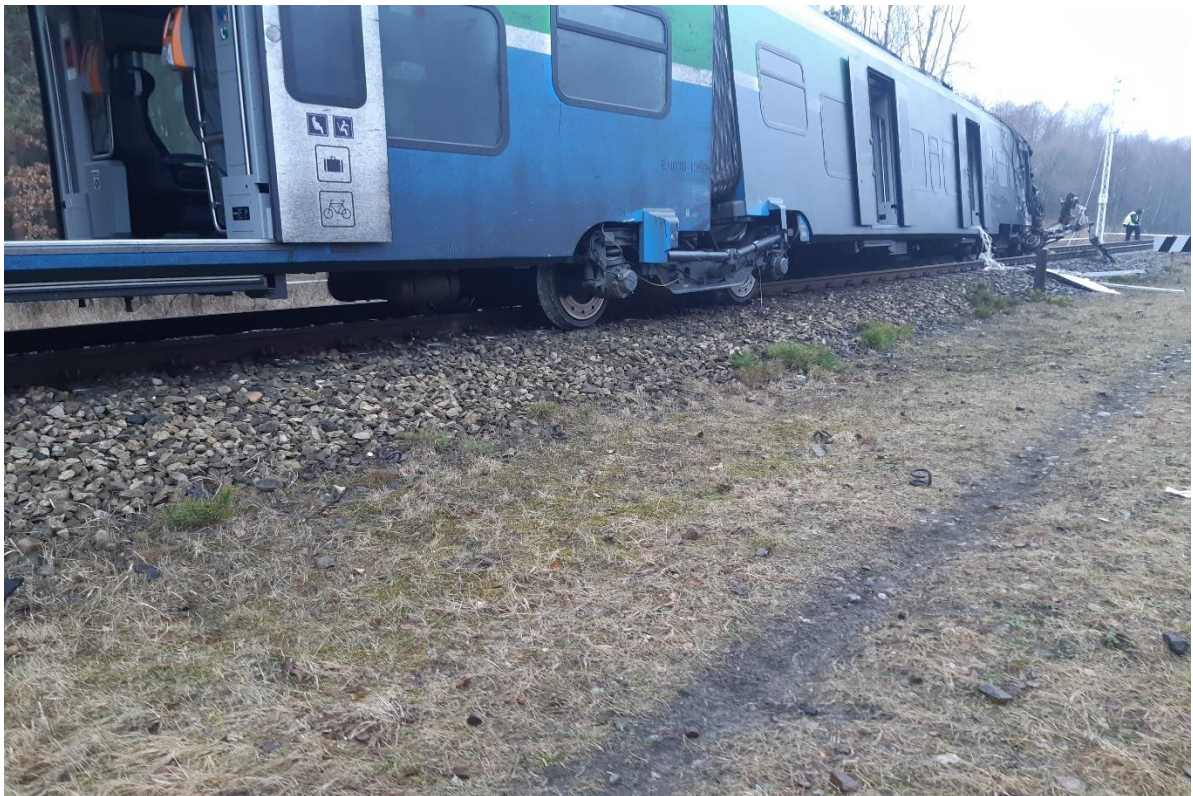
Zdjęcie 7 - Skutki zdarzenia (materiał komisji kolejowej)

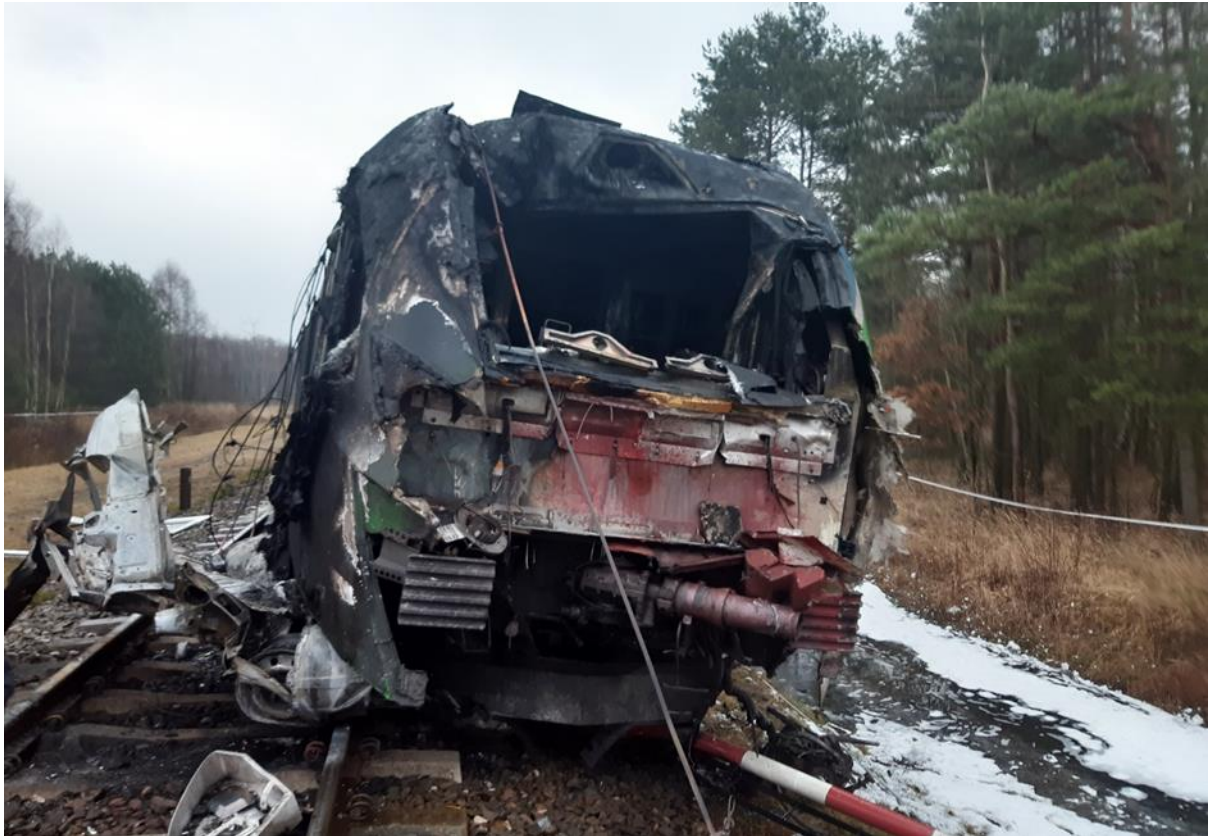
Całkowitemu zniszczeniu uległ pierwszy człon elektrycznego zespołu trakcyjnego EN63B-108.

Pociąg uległ wykolejeniu pierwszym i drugim wózkiem, co spowodowało uszkodzenia zestawów kołowych.

Zdjęcie 10 - Widok pojazdu kolejowego po wypadku

W wyniku zderzenia pociągu z pojazdem drogowym, nastąpiła eksplozja w kabinie maszynisty oparów wydzielających się z uszkodzonych opakowań towarów łatwopalnych przewożonych przez samochód dostawczy powodująca wyrwanie drzwi prowadzących do kabiny maszynisty i ciężkie uszkodzenie ciała pasażera pociągu.

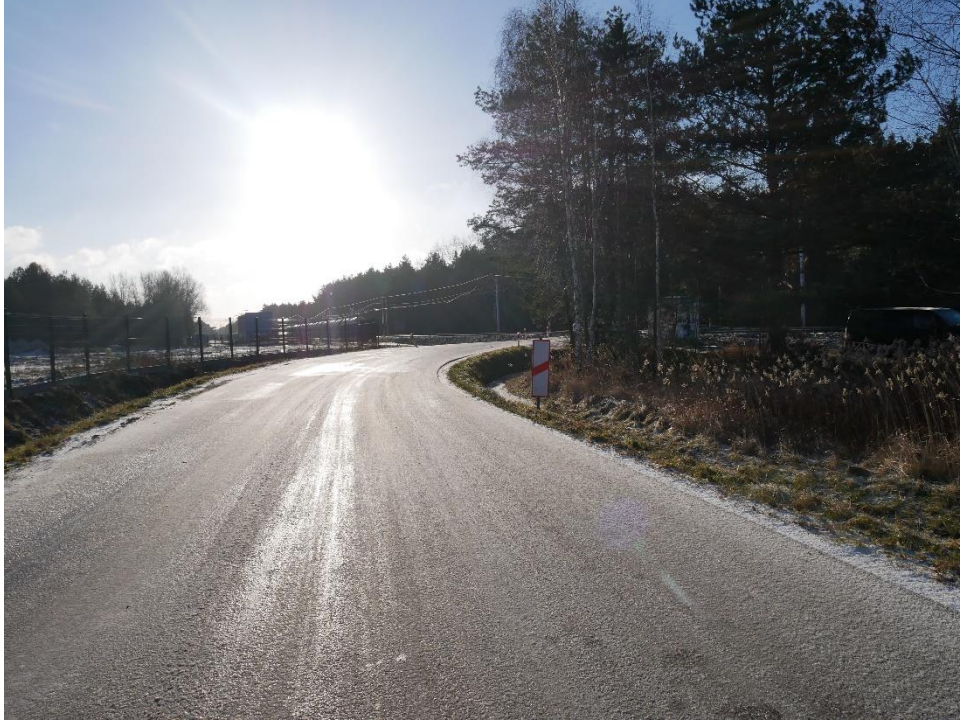
Zdjęcie 11 – Widoczność sygnalizatorów drogowych z kierunku jazdy samochodu (material PKBWK)

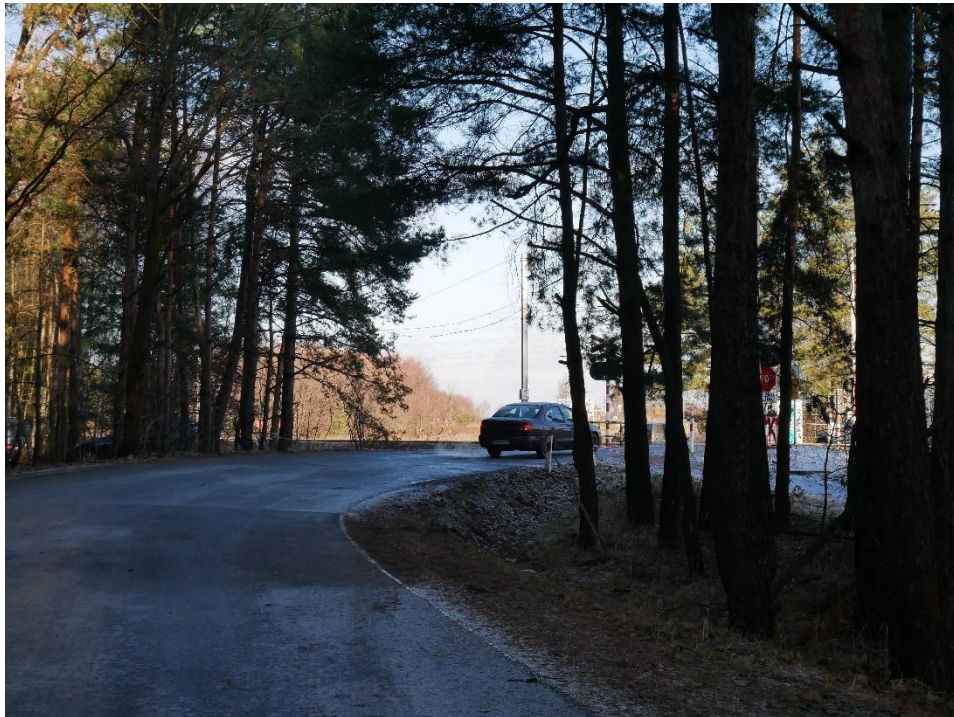
Zdjęcie 12 - Widoczność sygnalizatorów drogowych z przeciwnej strony przejazdu (material PKBWK)

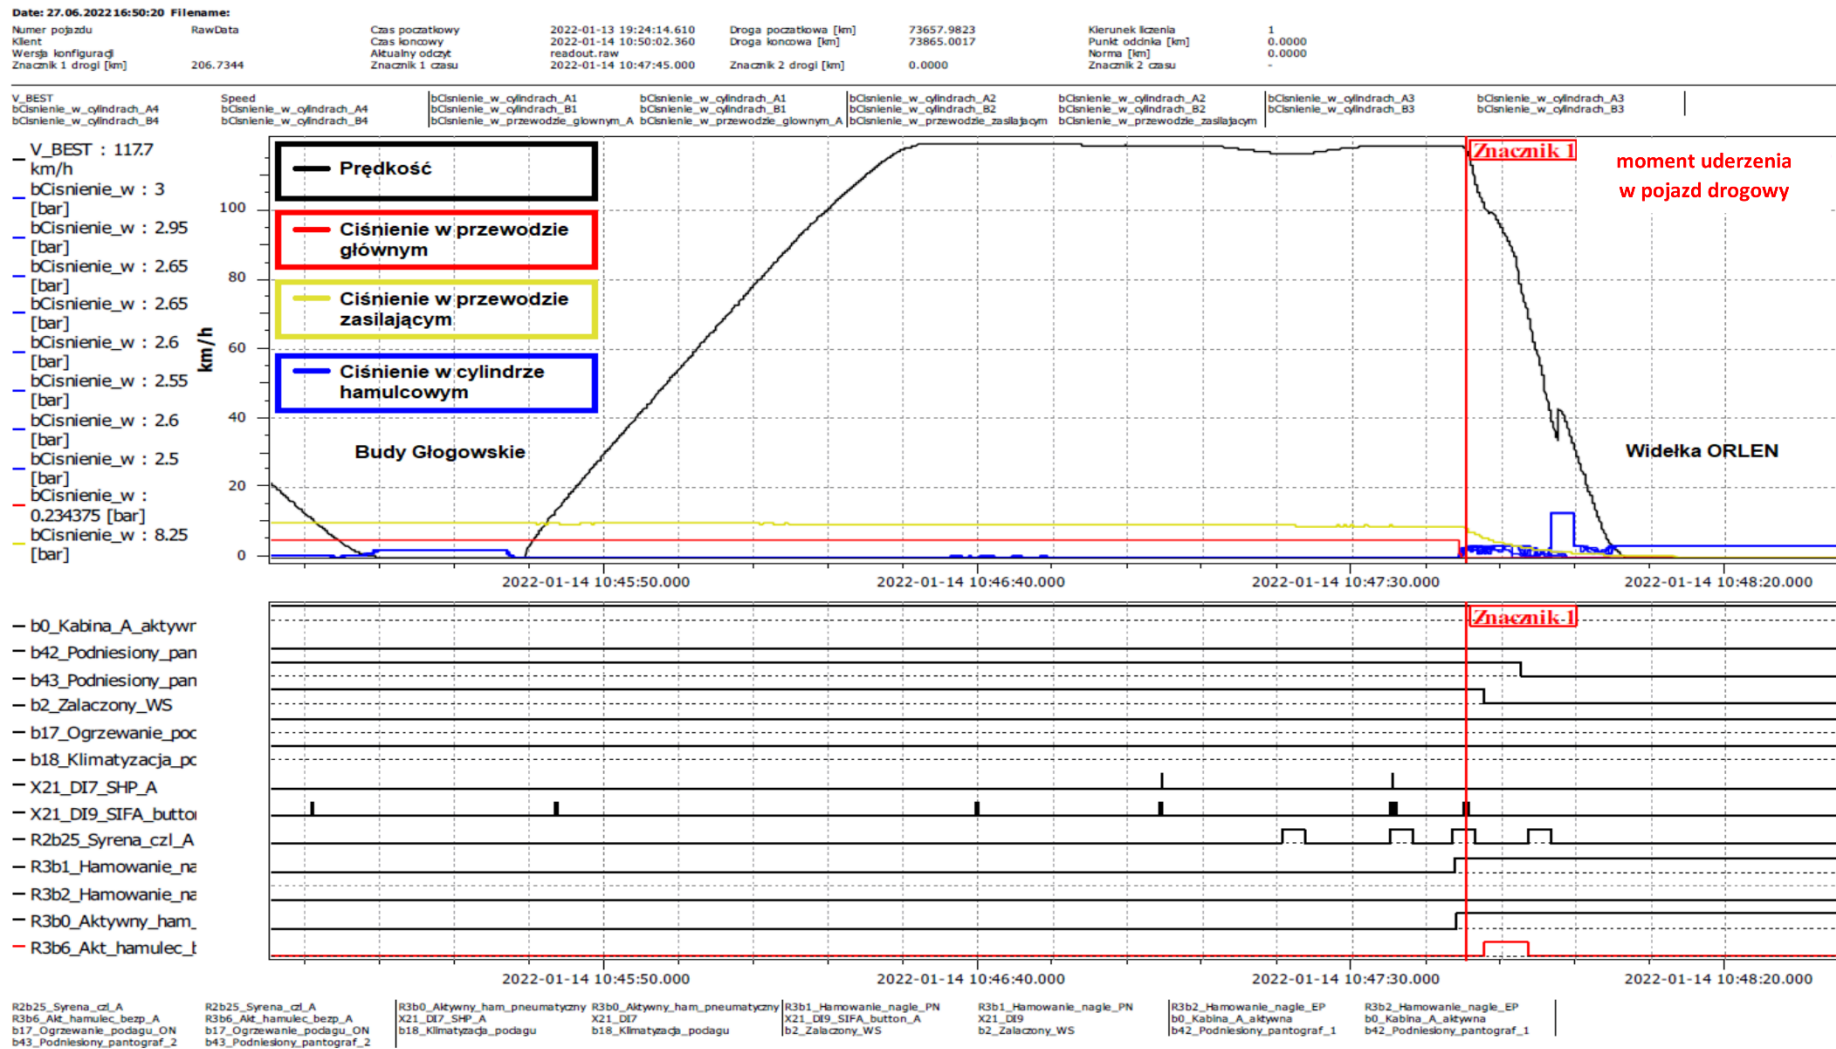
Rysunek 3 - Wykres parametrów jazdy lokomotywy EN63B-108 w funkcji czasu (opr. PKBWK)

- godzina 10:45:39 - odjazd pociągu z przystanku Budy Głogowskie, wzrost prędkości do 119 km/h na odcinku 1052 m,
- godzina 10:46:39 - jazda z prędkością 119,2 km/h i lampka CA, użycie przycisku SIFA (kasowanie),

- godzina 10:47:57 - prędkość 33,7 km/h, nagły wzrost prędkości do 43,2 km/h i spadek prędkości do 0 km/h na odcinku 32 m,
- godzina 10:48:06 - zatrzymanie i postój pociągu.

W czasie prowadzenia pociągu rekcje maszynisty na działanie urządzeń ABP (Automatyka Bezpieczeństwa Pociągu) - prawidłowe. Pociąg prowadzony zgodnie z rozkładem jazdy oraz dodatkiem 2 do rozkładu jazdy i rozkazem pisemnym „O” wystawionym dla tego pociągu. Prędkość rozkładowa pociągu na tym odcinku wynosi do 120 km/h.
