PAŃSTWOWA KOMISJA BADANIA WYPADKÓW KOLEJOWYCH
Ministerstwo Spraw Wewnętrznych i Administracji

RAPORT Nr PKBWK/01/2020

z badania wypadku kat. B 13
zaistniałego w dniu 19.05.2019 r. o godz. 15:25
w stacji Rybnik Towarowy linia nr 140 Katowice Ligota - Nędza
w torze nr 308, km 43,450
obszar zarządcy infrastruktury PKP Polskie Linie Kolejowe S.A.,
Zakład Linii Kolejowych w Tarnowskich Górach

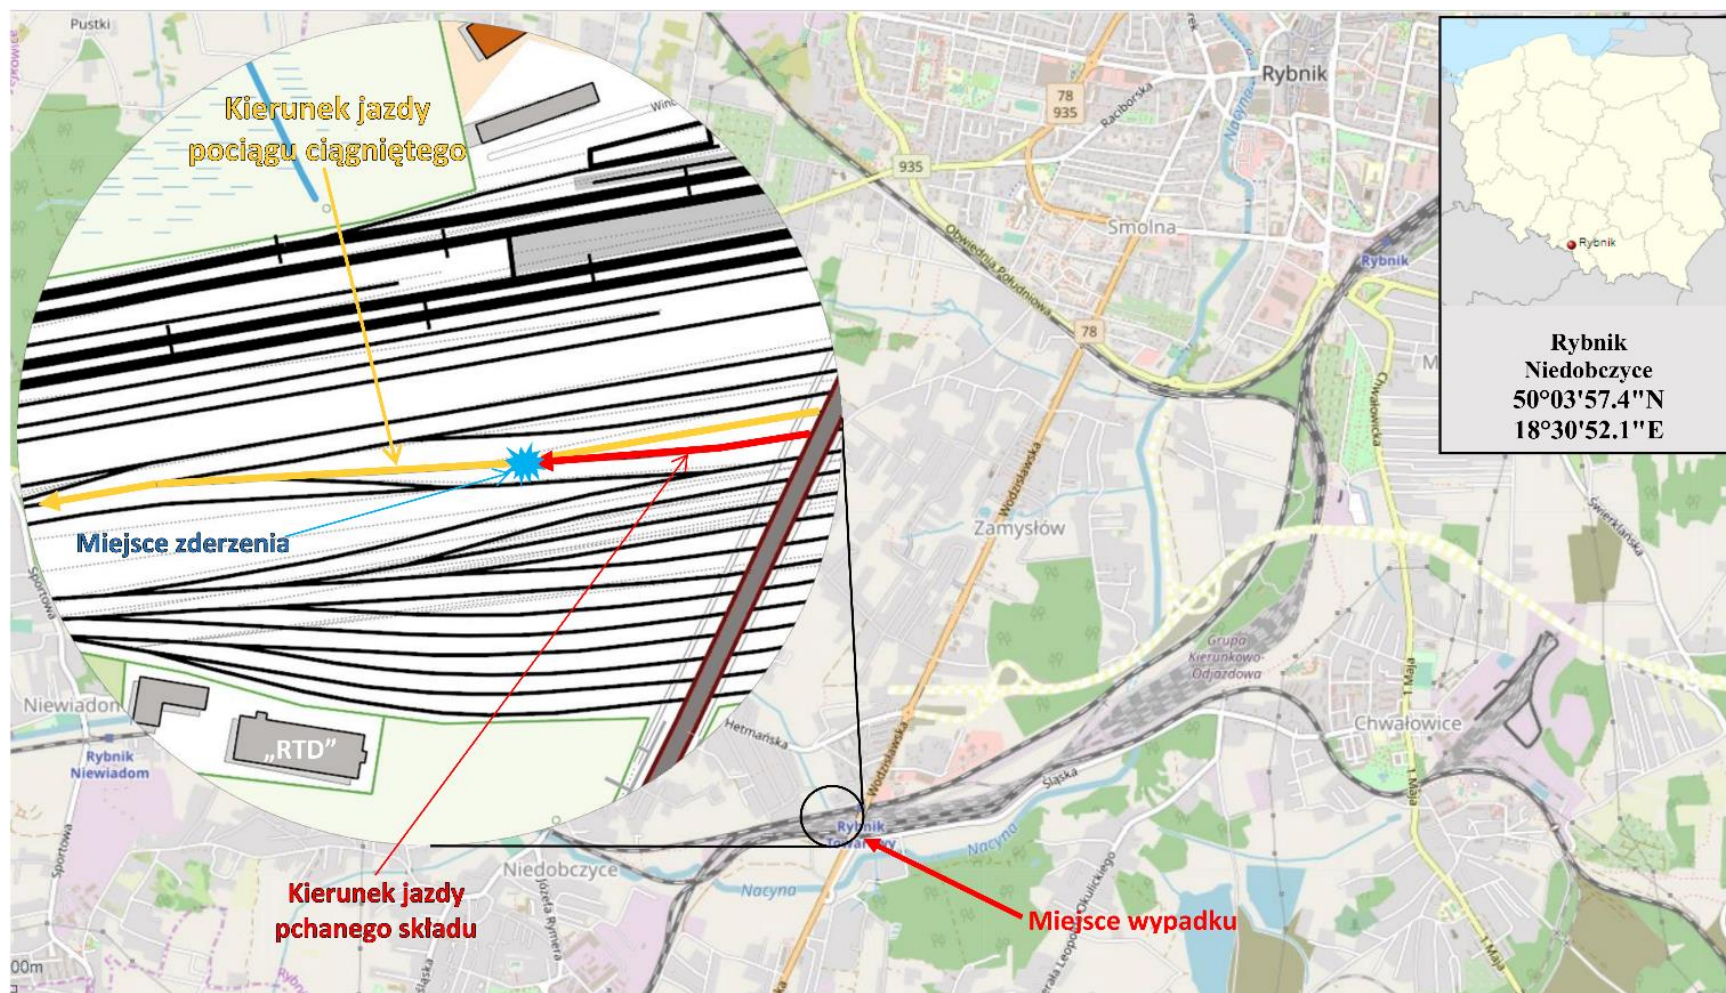
Rysunek 1 - Szkic sytuacyjny miejsca zdarzenia.

- Numer 1: Wagon serii Ea nr 51 549 726 2-6 wykolejony czterema zestawami kołowymi na lewą stronę w kierunku jazdy i przechylony o około 45°; zestawy kołowe zostały wyrwane z ram wózków.
- Numer 2: Wagon serii Ea nr 31 51 535 780 7-7 wykolejony wszystkimi osiami na lewą stronę w kierunku jazdy i lekko pochylony na lewą stronę.
- Numer 3: Wagon serii Ea nr 31 51 537 675 2-2 wykolejony wszystkimi osiami na lewą stronę w kierunku jazdy.

Czwarty wagon za lokomotywą serii Ea nr 31 51 536 843 1-3,
Piąty wagon za lokomotywą serii Ea nr 31 51 537 526 9-8,
Szósty wagon za lokomotywą serii Ea nr 31 51 537 017 1-5,
Siódmy wagon za lokomotywą serii Ea nr 31 51 536 271 6-3,
Ósmy wagon za lokomotywą serii Ea nr 31 51 535 573 6-0,
Dziewiąty wagon za lokomotywą serii Ea nr 31 51 536 035 0-3,
Dziesiąty wagon za lokomotywą serii Ea nr 31 51 537 222 1-2.
Wyżej wymienione wagony doznały niewielkich uszkodzeń poszycia ścian bocznych, wygięcie słupków wsporczych, zniszczenie malatury na całej długości poszycia ścian bocznych wagonów.

Zostały uszkodzone rozjazdy nr 452 i 455: podrozjazdnice, cztery półzwrotnice, dwa mechaniczne napędy zwrotnicowe, śruby oraz wkręty w ilości ok. 1000 sztuk.
Na wstawce pomiędzy rozjazdami 452 a 455 zniszczone całkowicie 44 podkłady.

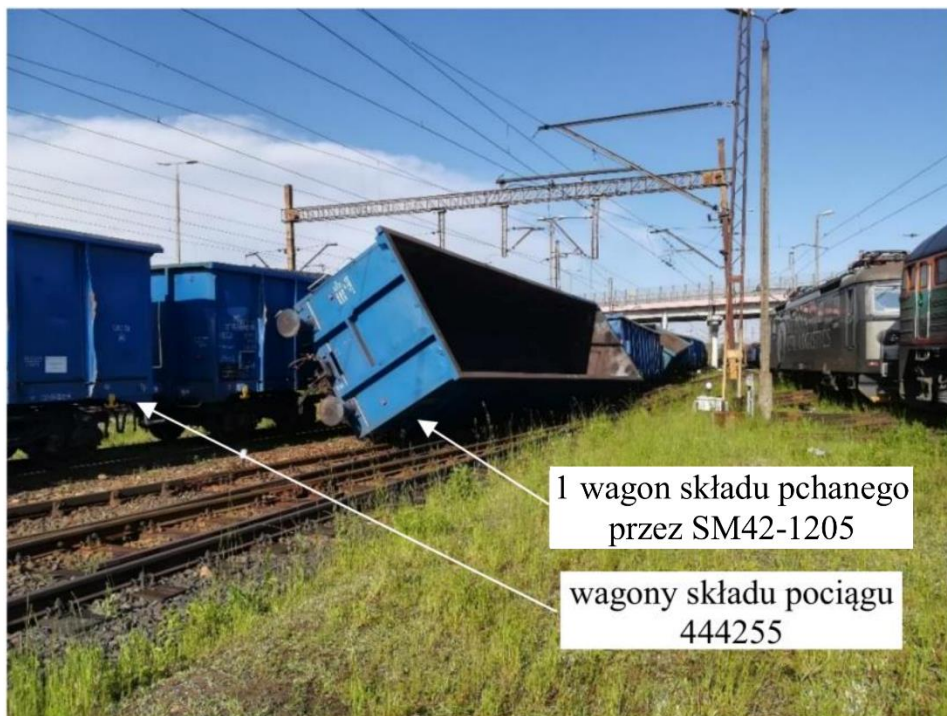
1 wagon składu pchanego
przez SM42-1205

wagony składu pociągu
444255

Zdjęcie 1 - Pierwszy wykolejony wagon próżnego składu

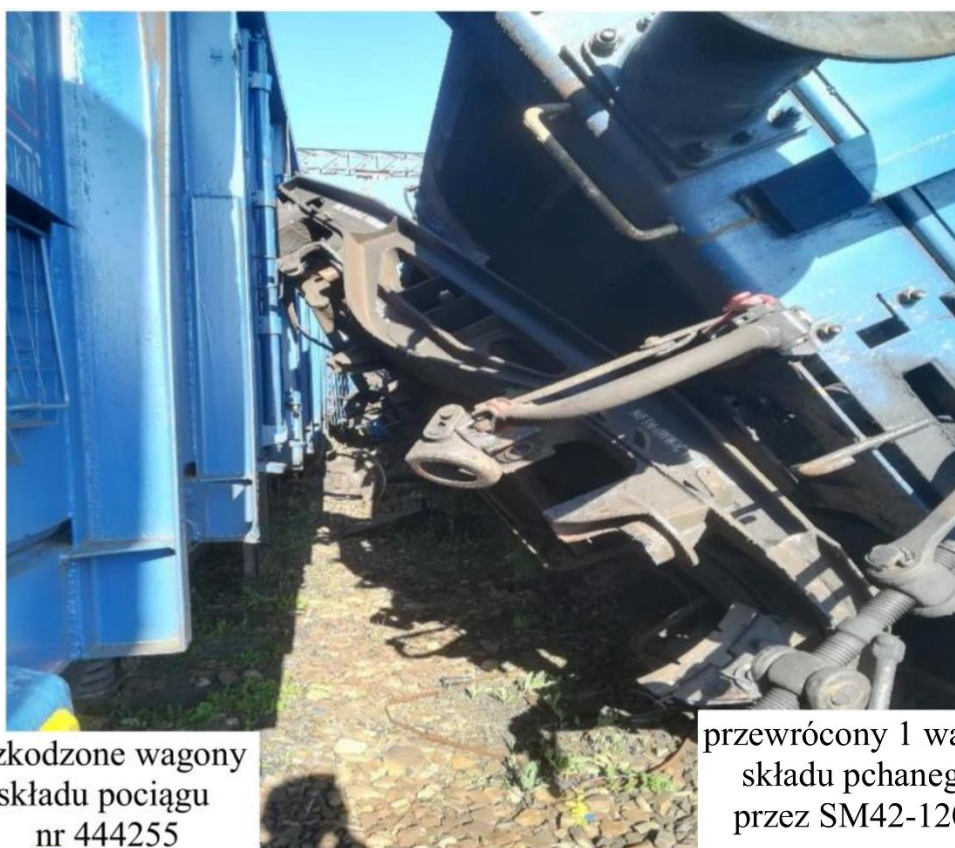
uszkodzone wagony
składu pociągu
nr 444255

przewrócony 1 wagon
składu pchanego
przez SM42-1205

Zdjęcie 2 - Widok miejsca starcia
