PAŃSTWOWA KOMISJA BADANIA WYPADKÓW KOLEJOWYCH
Ministerstwo Spraw Wewnętrznych i Administracji

RAPORT Nr PKBWK/02/2020

**z badania poważnego wypadku kategorii A 20
zaistniałego w dniu 15 czerwca 2019 r. o godzinie 18:22
szlak Kąty Wrocławskie – podg. Mietków, tor nr 2,
przejazd kolejowo – drogowy kategorii „C” w km 22,788,
linia kolejowa nr 274 Wrocław Świebodzki – Zgorzelec**

obszar zarządcy infrastruktury PKP Polskie Linie Kolejowe S.A.,
Zakład Linii Kolejowych w Wałbrzychu

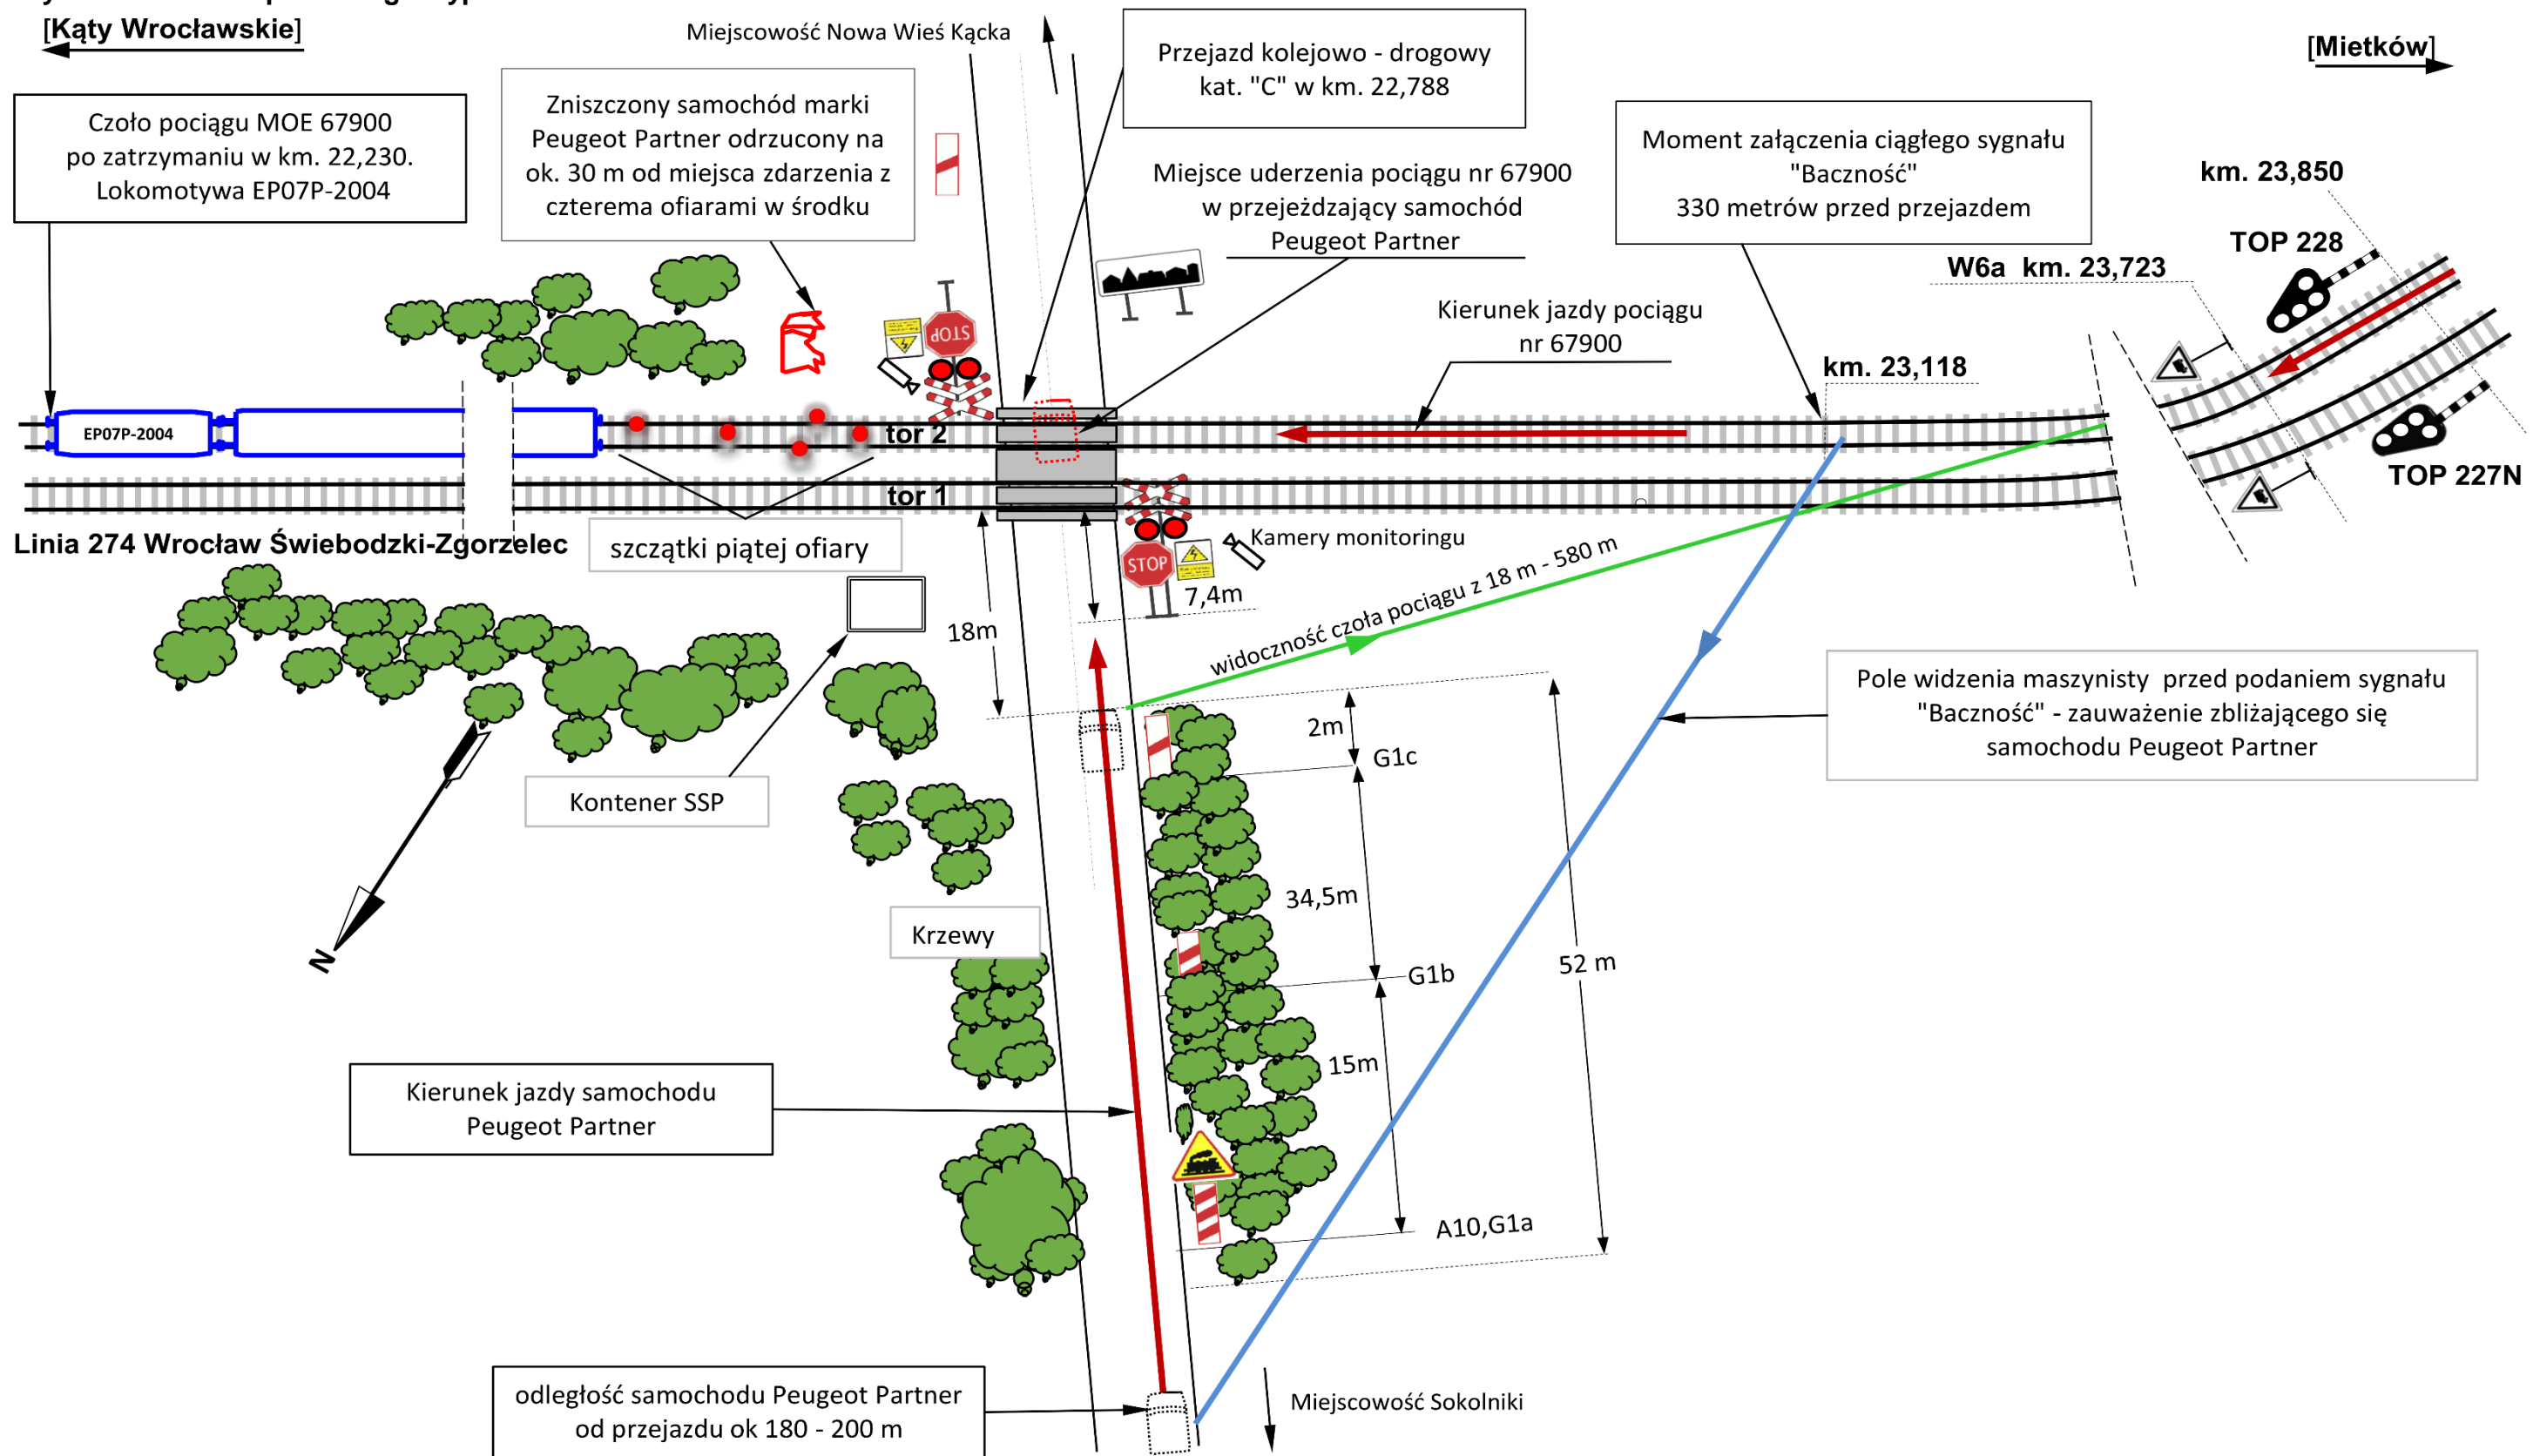
Rysunek 1 - Szkic poważnego wypadku

Pociąg MOE 67900 ostatni planowy postój miał na stacji Mietków. O godzinie 18:18, pociąg ten ruszył ze stacji i był prowadzony zgodnie rozkładem jazdy. W kilometrze 23,850 pociąg minął tarczę przejazdową nr ToP 228, która nadawała sygnał Osp2(dwa światła białe ciągłe umieszczone w linii pionowej) informujące maszynistę, że urządzenia ostrzegania na przejeździe kolejowo – drogowym w km 22,788 działają prawidłowo i dalsza jazda dozwolona jest z prędkością rozkładową. Następnie po minięciu wskaźnika W6a w km 23,723 maszynista podał sygnał dźwiękowy „Baczność”. Gdy pociąg znalazł się w odległości ok. 500 metrów od przejazdu kolejowo - drogowego maszynista zauważył, że do przejazdu kolejowo - drogowego zbliża się samochód osobowy. Maszynista podał sygnał „Baczność” przez 2 sekundy, samochód ten prawie się zatrzymał przed przejazdem kolejowo – drogowym, a następnie przyśpieszył i przejechał przez przejazd kolejowo - drogowy przed pociągiem ignorując czerwone światła migające na sygnalizatorach drogowych. Po kolejnych 3 sekundach maszynista pociągu MOE 67900, będąc w odległości ok 330 m od przejazdu, zauważył drugi samochód (Peugeot Partner) zbliżający się do przejazdu kolejowo – drogowego. Samochód ten znajdował się w odległości ok.180-200 m od przejazdu kolejowo - drogowego i maszynista zauważył go tuż przed wjazdem w odcinek przesłonięty roślinnością rosnącą wzdłuż drogi. Po zauważeniu drugiego samochodu maszynista po raz kolejny podał sygnał „Baczność”, który trwał w sposób ciągły do momentu zdarzenia (przez 12 sekund). W czasie tych dwunastu sekund samochód był niewidoczny dla maszynisty (zasłonięty roślinnością rosnąca wzdłuż drogi dojazdowej do przejazdu kolejowo - drogowego). Pojazd drogowy wyjeżdżając zza roślinności rosnącej przy drodze jechał z prędkością ok. 36-38 km/h (prędkość pojazdu drogowego oszacowano na podstawie monitoringu z przejazdu). Kierujący pojazdem drogowym zamiast zatrzymać się (do czego zobowiązywał go znak B20 „STOP”, sygnały świetlne nadawane przez sygnalizator drogowy oraz sygnał dźwiękowy „Baczność” nadawany przez maszynistę lokomotywy pociągu MOE 67900) przyśpieszył i wjechał na przejazd kolejowo – drogowy bezpośrednio przed nadjeżdżającym pociągiem. Uderzenie nastąpiło w prawy bok samochodu w momencie, gdy oś pojazdu drogowego znajdowała się dokładnie w osi toru nr 2. W wyniku najechania pociągu MOE 67900 na pojazd drogowy nastąpiło jego zgniecenie, a następnie odrzucenie na odległość ok. 30 m w prawą stronę, patrząc w kierunku jazdy pociągu. Pięć osób jadących w samochodzie poniosło śmierć na miejscu. W chwili zdarzenia pociąg jechał z prędkością 103,3 km/h przy dopuszczalnej prędkości rozkładowej 115 km/h. Maszynista natychmiast po zdarzeniu wdrożył nagłe hamowanie i skład pociągu zatrzymał się w km. 22,230 tj. po przejechaniu ok. 560 metrów od miejsca zdarzenia.

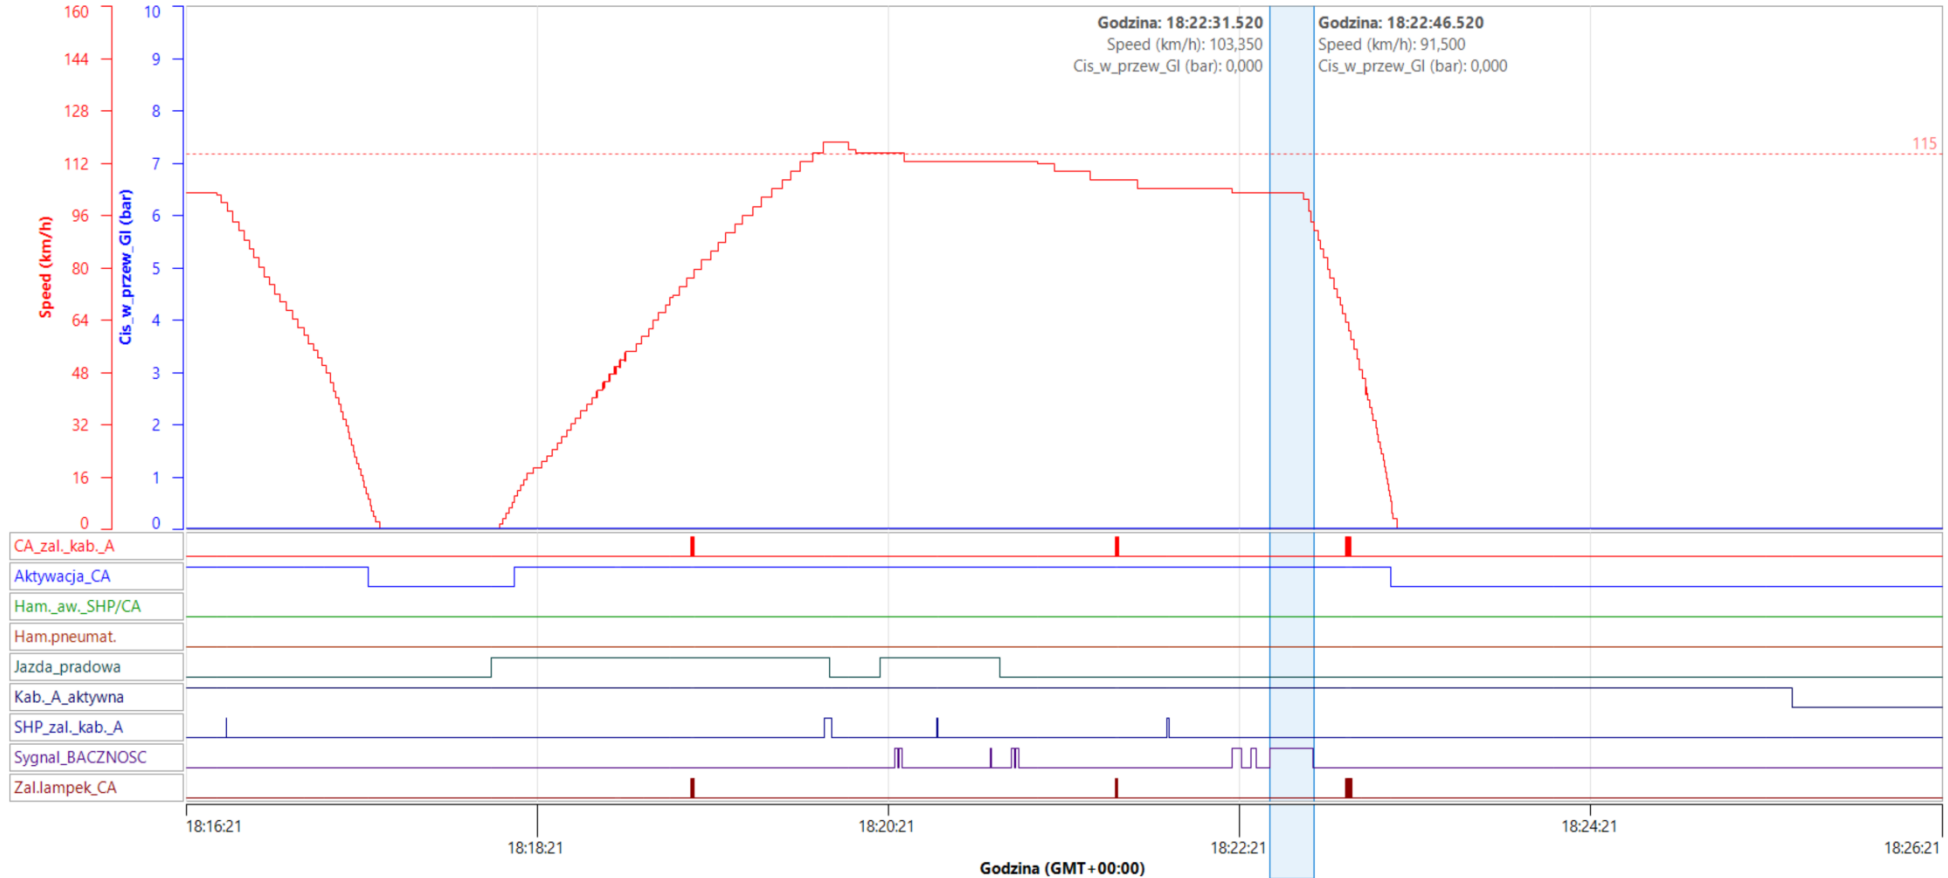
Rysunek 3 – Wykres z rejestratora lok. EP07P-2004 - charakterystyka jazdy pociągu MOE 67900 w funkcji czasu

- godzina 18:18:05 – odjazd pociągu z przystanku osobowego Mietków,
- godzina 18:15:05 – 18:20:00 - załączenie jazdy prądowej, wzrost prędkości od 0 km/h do 118,65 km/h na odcinku 2,05 km,
- godzina 18:20:00 do 18:20:18 – wyłączenie jazdy prądowej i jazda z prędkością do 118,65 km/h na drodze 560 m,
- godzina 18:20:18 do 18:20:58 załączenie jazdy prądowej, wzrost prędkości do 115,47 km/h na odcinku 1,27 km,
- godzina 18:20:55 podany sygnał „BACZNOŚĆ”,
- godzina 18:20:58 do 18:22:43 wyłączenie jazdy prądowej, jazda pociągu z prędkością do 112,65 km/h na drodze 3,07 km. Podczas jazdy na tym odcinku sygnały „BACZNOŚĆ” były podane o godzinie 18:22:24 – 18:22:26 oraz od 18:22:31 do 18:22:46;
- godzina 18:22:46 - gwałtowny spadek prędkości z 103,30 km/h do 0 km/h na drodze 460 m.

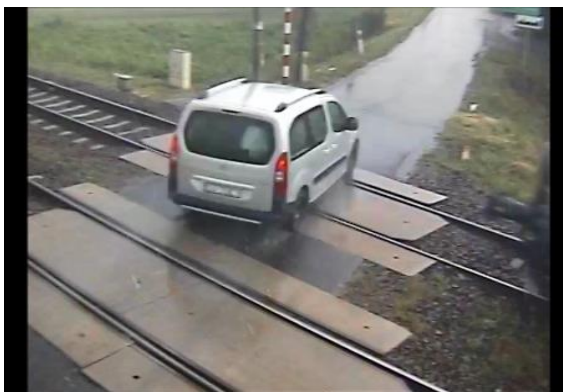
Zdjęcie 1 – Pozycja samochodu przed zdarzeniem (źródło monitoring przejazdu)

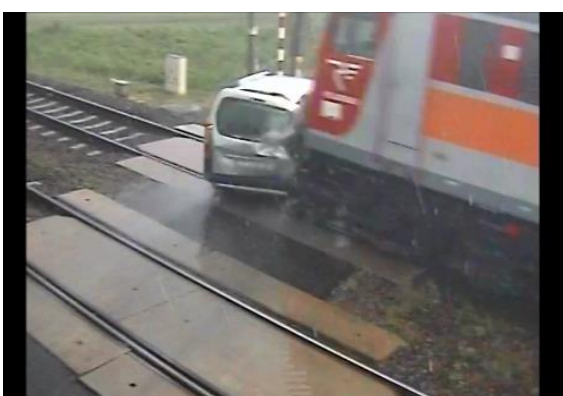
Zdjęcie 2 - Moment uderzenia - po upływie 0,08 sekundy względem zdjęcia 1 (źródło monitoring przejazdu)

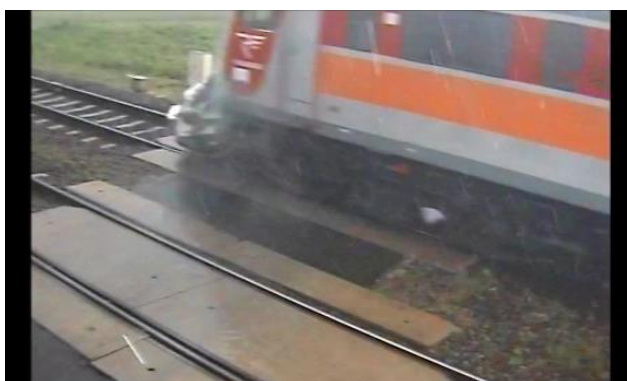
Zdjęcie 3 - Stan na przejeździe po upływie 0,14 sekundy względem zdjęcia 1 (źródło monitoring przejazdu)

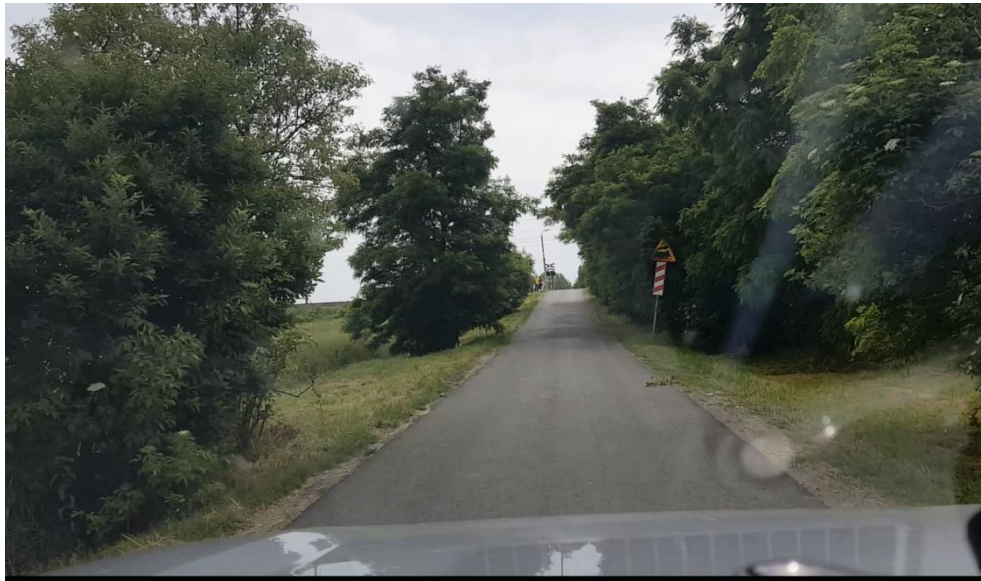
Oznakowanie zgodne z wzorem barwy zawartym w Załączniku nr 1 do rozporządzenia w sprawie znaków i sygnałów drogowych (Dz.U z 2019 r. poz. 454). Brak prawidłowego utrzymania widoczności znaków. Rosnące krzewy przy skraju drogi powodują ograniczenie widoczności znaku G1a oraz brak widoczności znaków G1b, G1c.

A-10 „przejazd kolejowy bez zapór” - ustawiony w odległości 69,5 m od skrajnej szyny. Znak usytuowany na skraju roślinności znajdującej się na poboczu drogi.

widoczności znaków drogowych G1a i G1b oraz ograniczoną widoczność znaków A10 i G1a. Znaki G1a, G1b, G1c są rozmieszczone przed przejazdem kolejowo - drogowym niezgodnie z obowiązującymi przepisami (nierównomiernie co 1/3 odległości od przejazdu). Brak dostatecznej widoczności może skutkować zbyt późnym poinformowaniem użytkownika drogi o zbliżaniu się do przejazdu kolejowo – drogowego, jak i ich nierównomierne rozmieszczenie, może przyczynić się do problemów z zatrzymaniem się pojazdu drogowego w bezpiecznej odległości przed przejazdem. Widoczność całego przejazdu kolejowo – drogowego dla użytkownika drogi wynosi 38 m (przy wymaganej 60 m). Użytkownik drogi nie podjął próby hamowania przed przejazdem kolejowo – drogowym w celu zatrzymania się. Nieprawidłowości związane z widocznością i oznakowaniem przejazdu Zespół badawczy zakwalifikował jako inną nieprawidłowość nie związaną z poważnym wypadkiem. Widoczność znaku A10 oraz G1a przedstawia zdjęcie 4 natomiast widoczność przejazdu kolejowo – drogowego przedstawia zdjęcie 5.

Zdjęcie 4 - Widoczność znaku A10 oraz G1a (źródło materiały własne PKBWK)

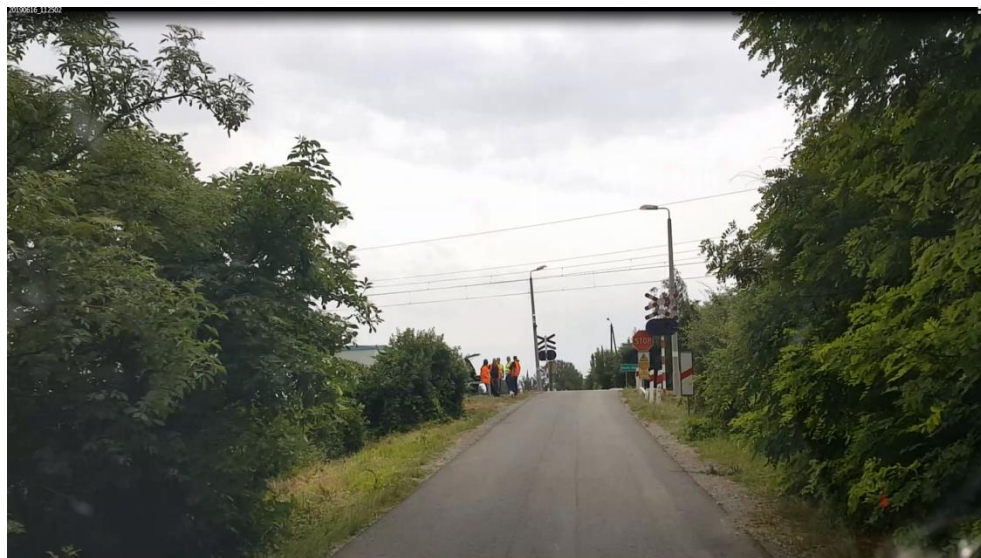
3. Warunki widoczności przejazdu z drogi po wypadku przedstawiają zdjęcia 4 i 5 oraz Tabela 4. Pomiary dokonał Zespół badawczy w dniu 16.06.2019 r.

warunki rzeczywiste [m]		warunki wymagane[m]	
strona L	165	strona L	60
strona P	38	strona P	60

Zdjęcie 5 - Widoczność przejazdu kolejowo – drogowego z odległości 38 m (źródło materiały własne PKBWK)
