PAŃSTWOWA KOMISJA BADANIA WYPADKÓW KOLEJOWYCH
Ministerstwo Spraw Wewnętrznych i Administracji

RAPORT Nr PKBWK 03/2021

**z badania poważnego wypadku kategorii A21
zaistniałego 03 września 2020 r. o godz. 13:50
szlak Przybówka - Jasło Towarowa, tor nr 1,
przejazd kolejowo-drogowy kategorii D w km 55,924
linia kolejowa nr 106 Rzeszów Główny – Jasło**

obszar zarządcy infrastruktury PKP Polskie Linie Kolejowe S.A.

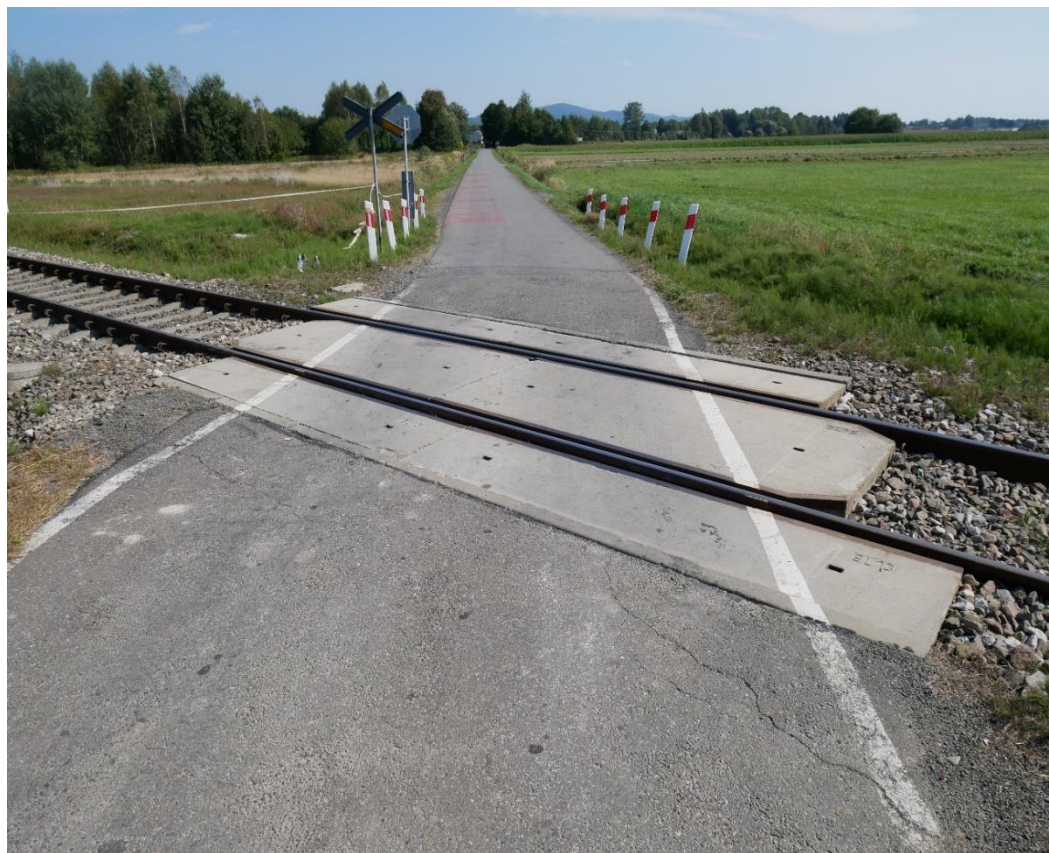
Zdjęcie 4. Widok na pomost przejazdu i drogę, z której nadjechał samochód - materiał Zespołu badawczego

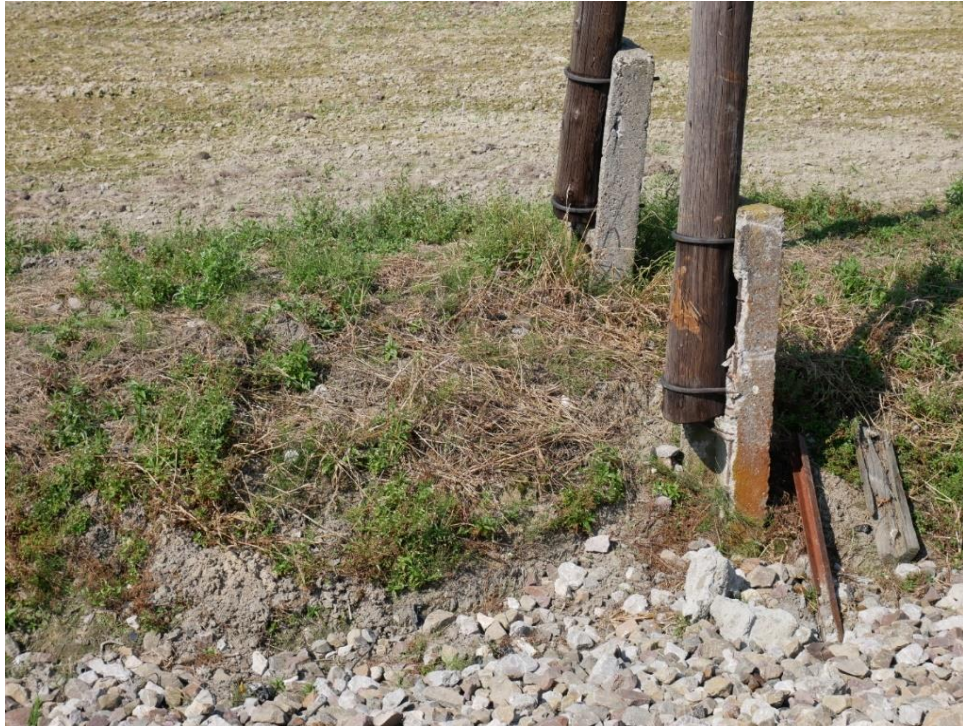
Zdjęcie 5. Widok na słup, w który uderzył samochód - materiał Zespołu badawczego

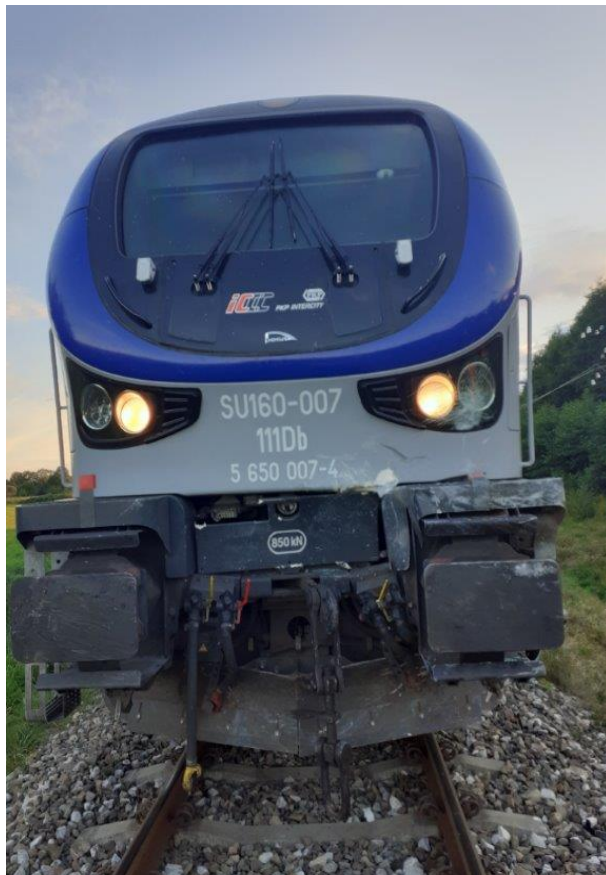
Zdjęcie 6. Widok czoła lokomotywy po zderzeniu z samochodem - materiał Zespołu badawczego

- uszkodzony zgarniacz czołowy
- zbita szyba reflektora lewego
- uszkodzony zawór powietrzny
- uszkodzona belka przewodnika haka
- uszkodzone poszycie kabiny maszynisty wgniecenia oraz ubytki malatury
- uszkodzona kamera czołowa sprzęgu
- uszkodzone schodki czołowe kabina B i A lokomotywy - strona lewa.

Stwierdzone uszkodzenia pojazdu SU160-007 wyeliminowały pojazd z jego dalszej eksploatacji. Pojazd został zakwalifikowany do naprawy.

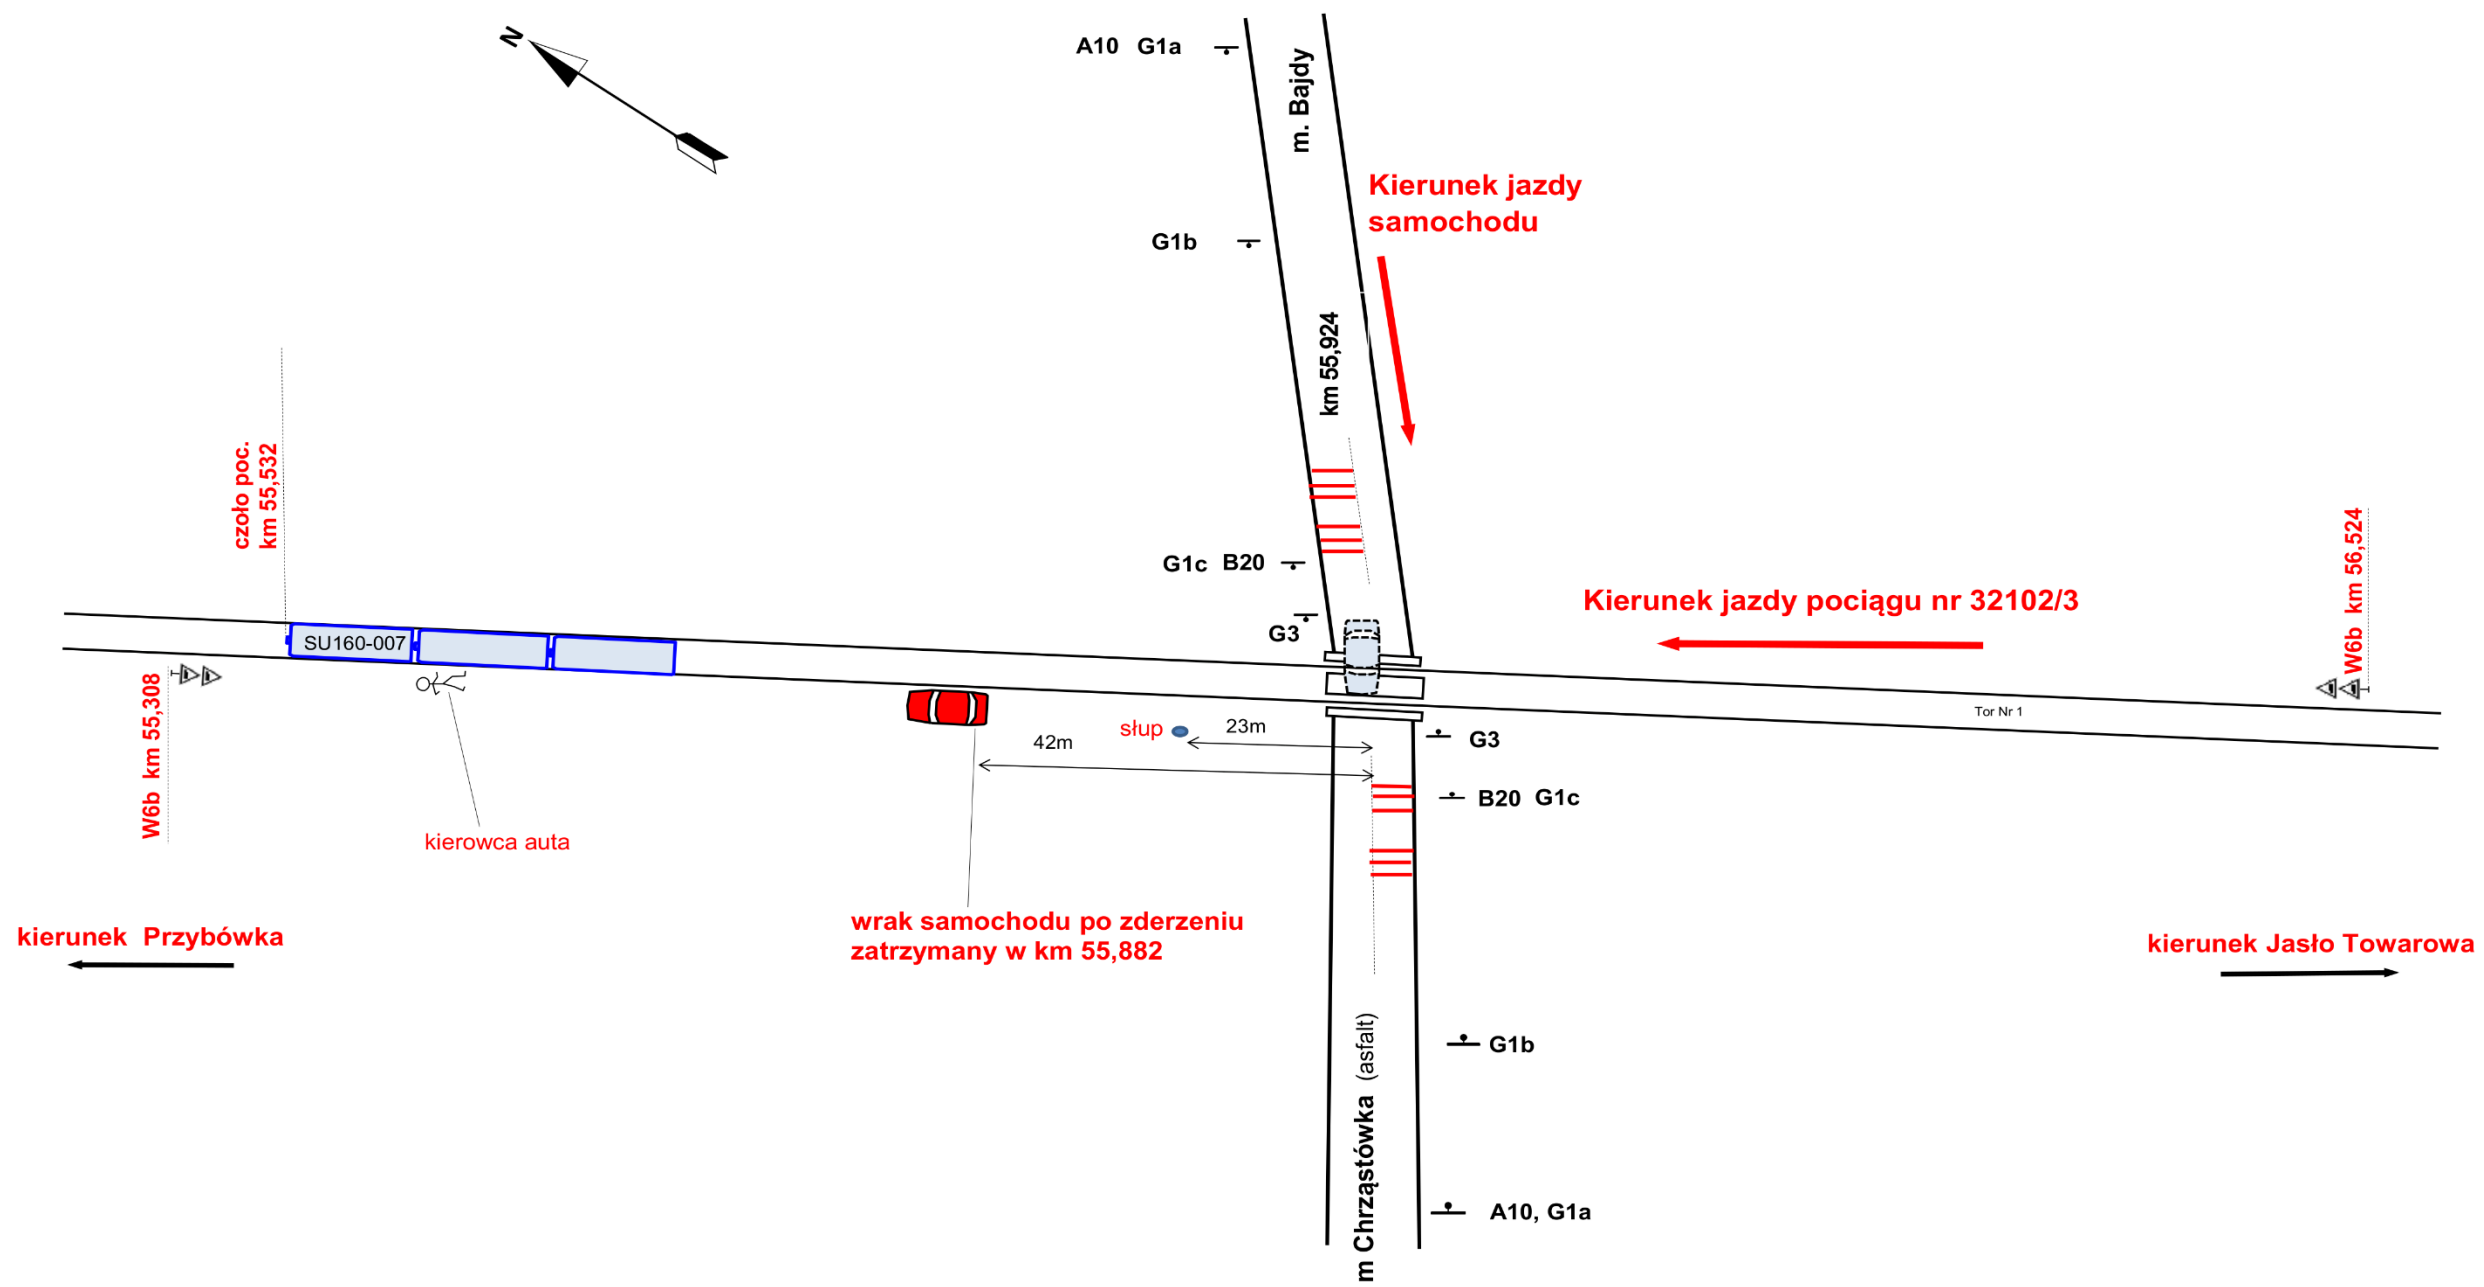
Rysunek 1. Szkic wypadku

z fotelem ciągnięty był przez pociąg i odrzucony na ławę torowiska po stronie lewej toru, zgodnie z kierunkiem jazdy pociągu. Ciało ułożone było wzdłuż osi toru na wysokości pierwszego wózka pierwszego wagonu. Po uderzeniu w samochód i wdrożeniu przez maszynistę hamowania nagłego czoło pociągu zatrzymało się po przejechaniu 392 metrów za osią przejazdu, tj. w km 55,532. Jednocześnie w wyniku tego uderzenia reszta samochodu została zmiażdżona i odrzucona wraz z siedzącym na przednim fotelu pasażerem. Poprzez siły składowe, tj. prędkości samochodu i prędkości lokomotywy, został on uderzony i odrzucony w kierunku zgodnym z kierunkiem jazdy pociągu. Wrak pojazdu dostał się na przeciwną stronę toru, tj. lewą stronę pociągu i wpadł do rowu odwadniającego torowisko. Dodatkowo został dociśnięty lokomotywą i składem pociągu do ustawionego tam słupa, znajdującego się 23 m od osi przejazdu i uderzył w jego betonową podstawę, zarysowując lewy bok wagonów pociągu. Pomimo tych uderzeń i wynikających z tego oporów samochód wraz z pasażerem przemieścił się o kolejne 19 m i zatrzymał się w rowie odwadniającym 42 m za osią przejazdu. Po zaistniałym zdarzeniu samochód ustawiony był przodem do kierunku jazdy pociągu. Po wypadku i zatrzymaniu się pociągu maszynista o zaistniałym zdarzeniu natychmiast powiadomił przez radiotelefon dyżurnego ruchu stacji Przybówka. W wyniku poważnego wypadku śmierć ponieśli kierowca samochodu osobowego i jego pasażer. Podróżni oraz obsługa pociągu pasażerskiego nie odnieśli obrażeń, ani nie ponieśli strat materialnych. Całkowitemu zniszczeniu uległ pojazd drogowy (samochód osobowy). Uszkodzeniu uległa kabina B lokomotywy SU160-007 oraz uszkodzone zostały wagony osobowe tego pociągu. Uszkodzeń spowodowanych wypadkiem w nawierzchni kolejowej jak i drogowej nie stwierdzono. Szczegółowy zakres uszkodzeń pociągu opisano w rozdziale II.2.3. Po zdarzeniu pociąg MPS 32102/3 został odwołany na dalszej drodze biegu. Podróżni tego pociągu swą dalszą podróż kontynuowali komunikacją zastępczą, uruchomioną przez przewoźnika kolejowego. Po zakończeniu akcji ratunkowej i czynności operacyjnych prowadzonych przez komisję kolejową oraz Prokuraturę i Policję pociąg zjechał ze szlaku do stacji. Odjazd ze szlaku nastąpił o godz. 21:05, a wjazd do stacji Przybówka o godz. 21:13.

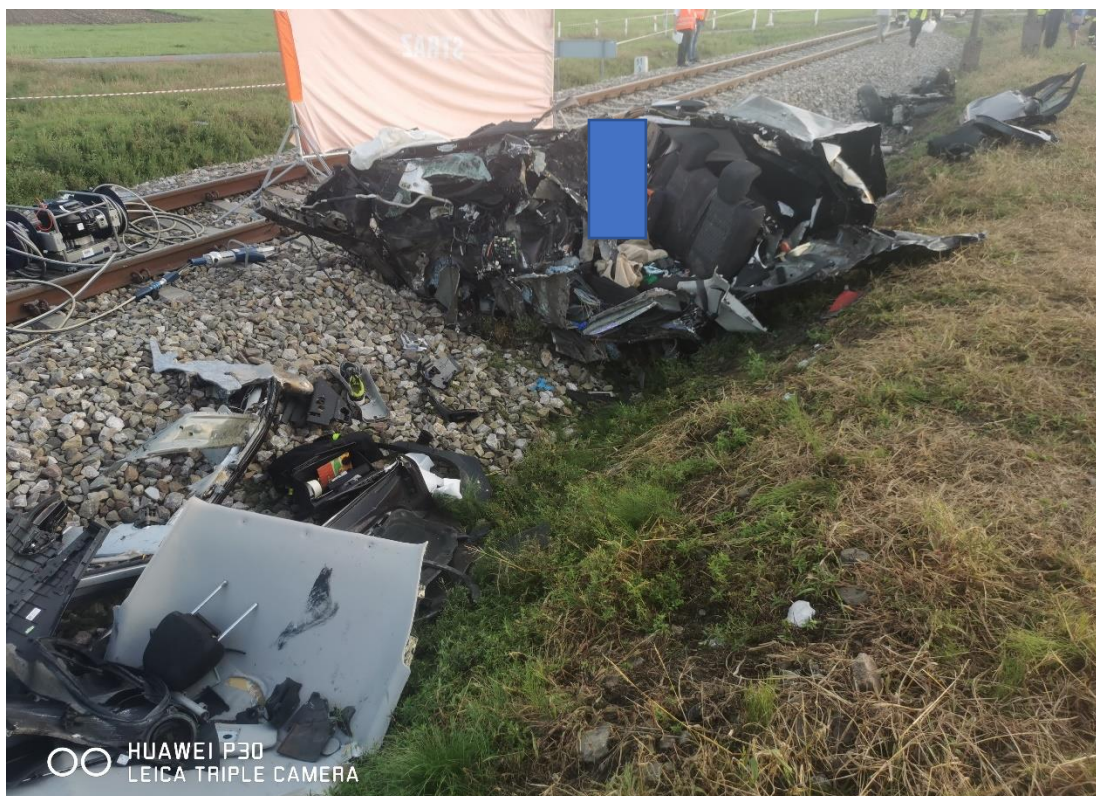
Zdjęcie 7. Widok wraku samochodu po zdarzeniu - materiał Zespołu badawczego

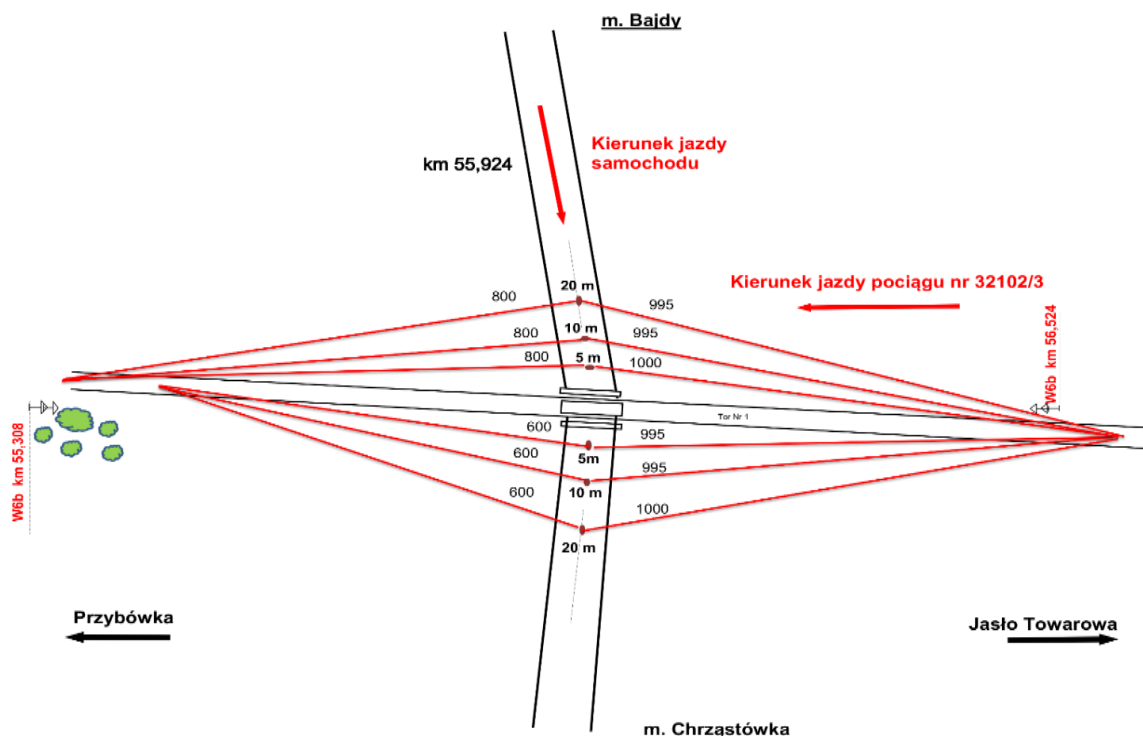
Rysunek 2. Trójkąty widoczności na przejeździe kolejowo-drogowym

Warunki widoczności dla przejazdu kolejowo-drogowego w km 55,924 linii kolejowej nr 106 przedstawiono w tabeli nr 2 poniżej. Trójkąty widoczności zobrazowano na rys. nr 2. Ostatnie pomiary wykonane przez zarządcę infrastruktury przed dniem zaistnienia poważnego wypadku wykonane były dnia 25.08.2020 roku, co potwierdzono wpisem do metryki przejazdu kolejowo-drogowego. Warunki widoczności przejazdu z drogi przed wypadkiem przedstawia tabela nr 3. Ostatnie pomiary wykonane przez zarządcę drogi przed dniem zaistnienia poważnego wypadku wykonane były dnia 27.08.2019 roku, co również potwierdza wpis do metryki przejazdu kolejowo-drogowego. Warunki widoczności dla przejazdu kolejowo-drogowego w km 55,924 na linii kolejowej nr 106 w dniu wypadku były zgodne z rozporządzeniem Ministra Infrastruktury i Rozwoju z dnia 20 października 2015 r. w sprawie warunków technicznych, jakim powinny odpowiadać skrzyżowania linii kolejowych oraz bocznic kolejowych z drogami i ich usytuowanie (Dz.U. z 2015 r. poz. 1744 zm. Dz.U. z 2018 r. poz. 1876).

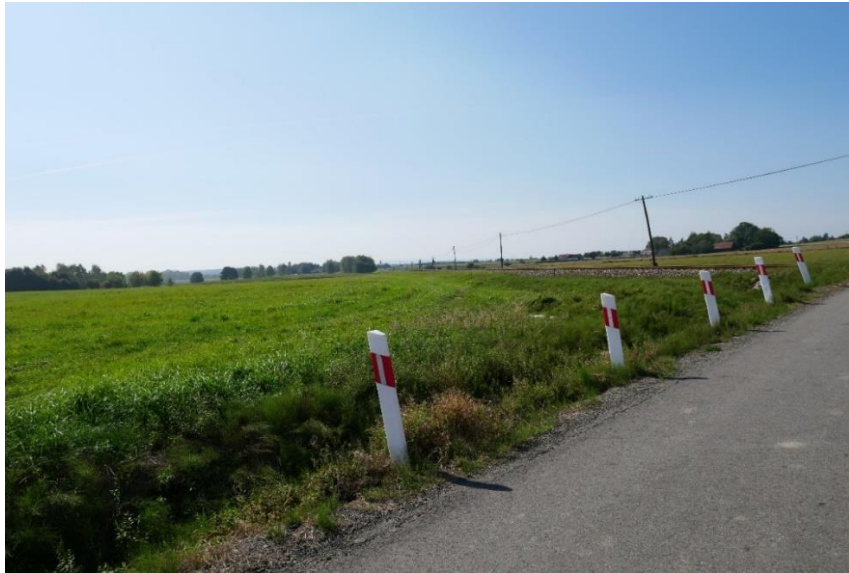
Zdjęcie 8. Widoczność przejazdu od strony lewej przejazdu z 20 m - materiał Zespołu badawczego

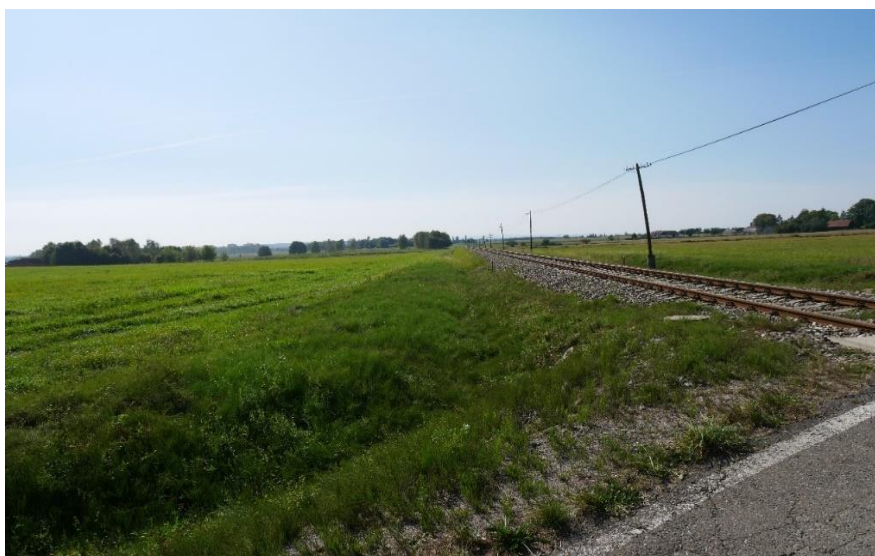
Zdjęcie 10. Widoczność przejazdu od strony lewej przejazdu z 5 m - materiał Zespołu badawczego

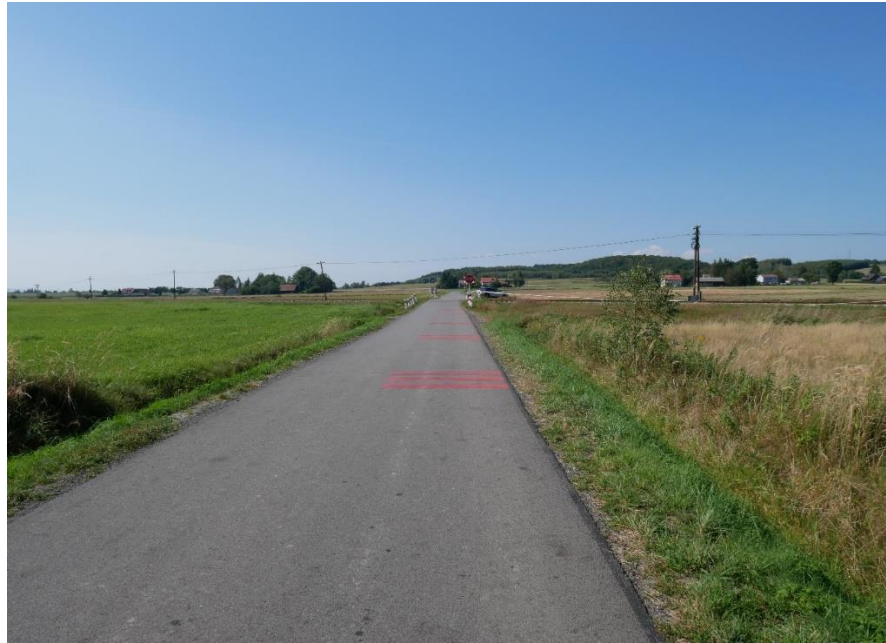
Zdjęcie 11. Droga dojazdowa do przejazdu strona lewa, kierunek jazdy samochodu - materiał Zespołu badawczego

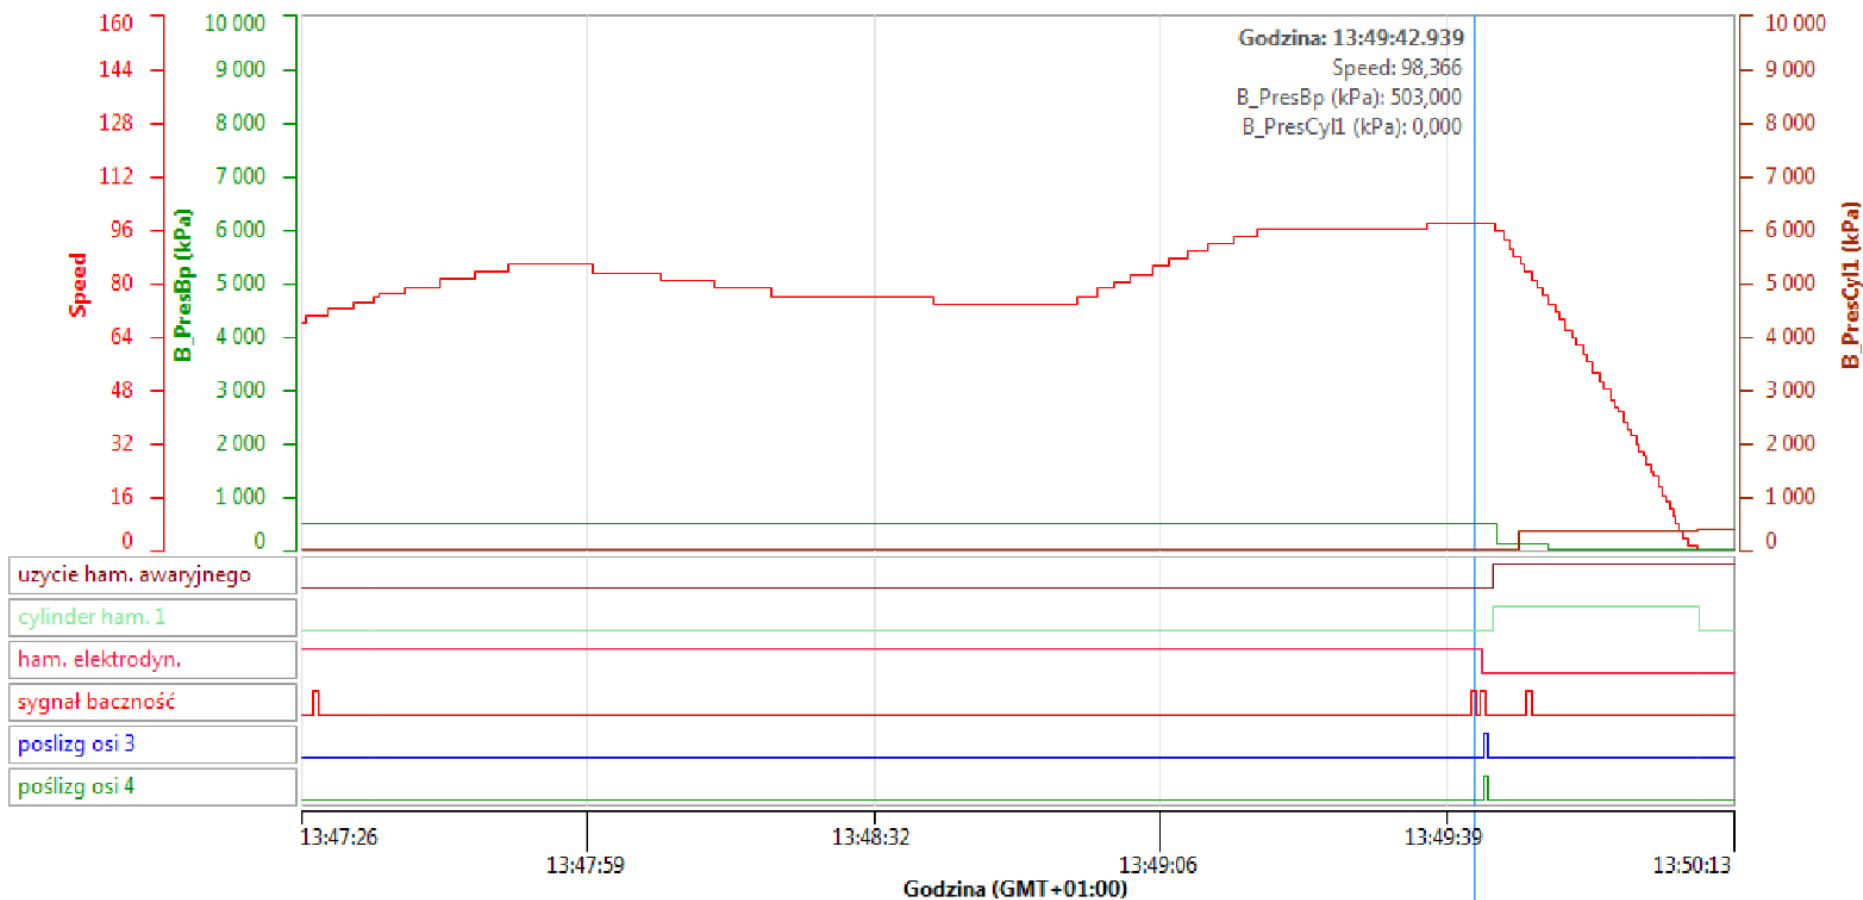
Rysunek 4 - Wykres z rejestratora Teloc2500 lokomotywy SU160-007 z poc. MPS 32102/3

13:49:45.439 – zarejestrowano spadek ciśnienia powietrza w przewodzie głównym hamulcowym
z 503 kPa na 136 kPa oraz wzrost ciśnienia w cylindrze 1 z 0 do 288 kPa

13:49:47.966 – wzrost ciśnienia w cylindrze 2 z 0 do 372 kPa

Maszynista zbliżając się do przejazdu kolejowo-drogowego, gdy zauważył jadący i wjeżdżający na przejazd samochód, podał sygnał Rp1 „Bacność”. Czoło lokomotywy znajdowało się wówczas 11 metrów od przejazdu. Bezpośrednią przyczyną zdarzenia był wjazd pojazdu drogowego-samochodu osobowego na przejazd kolejowo-drogowy wprost przed nadjeżdżający pociąg osobowy MPS 32102/3 przewoźnika kolejowego PKP Intercity S.A., co skutkowało najechaniem przez pociąg na pojazd drogowy. Jako przyczynę pierwotną Zespół badawczy uznał niezachowanie szczególnej ostrożności przez kierującego pojazdem samochodowym podczas zbliżania się do przejazdu kolejowo-drogowego, niepewnienie się, czy nie nadjeżdża pociąg i niezatrzymanie pojazdu drogowego przez kierującego w bezpiecznym miejscu, do czego zobowiązuje znak zakazu B-20 „stop”.
