IGISAF
Gabinete de Investigação de Segurança e de
Acidentes Ferroviários

Acidente com ciclomotorista na PN 324,964 Linha do Algarve - Estômbar, em 28-01-2015

RELATÓRIO DA INVESTIGAÇÃO

Relatório n.º 2016/02

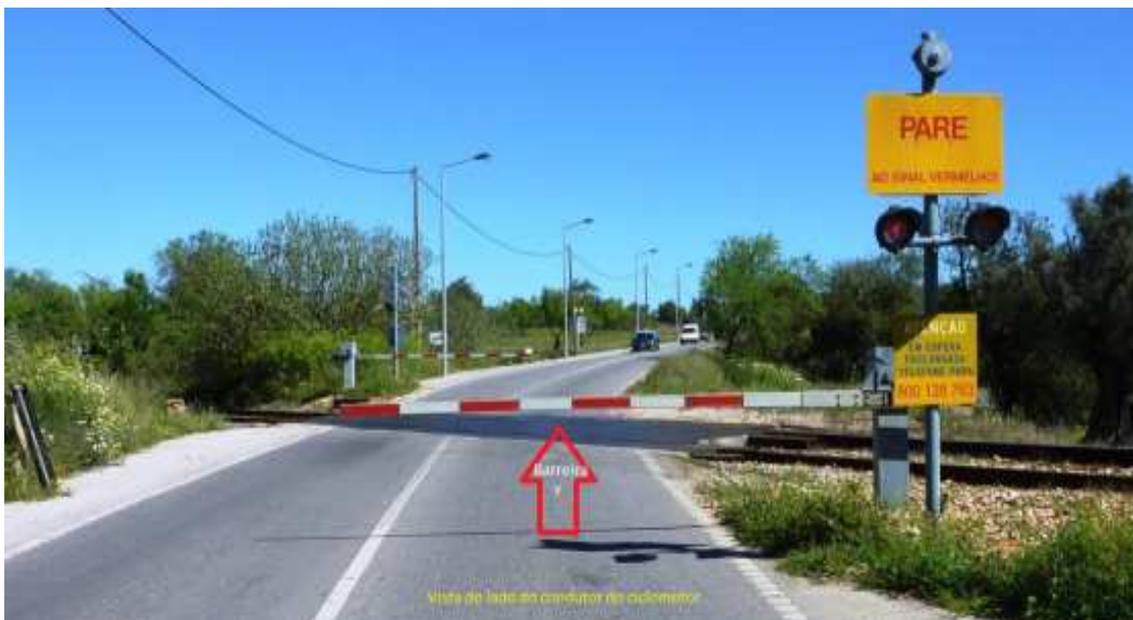
Figura 2: Vista da PN no sentido de Estômbar para Lagoa

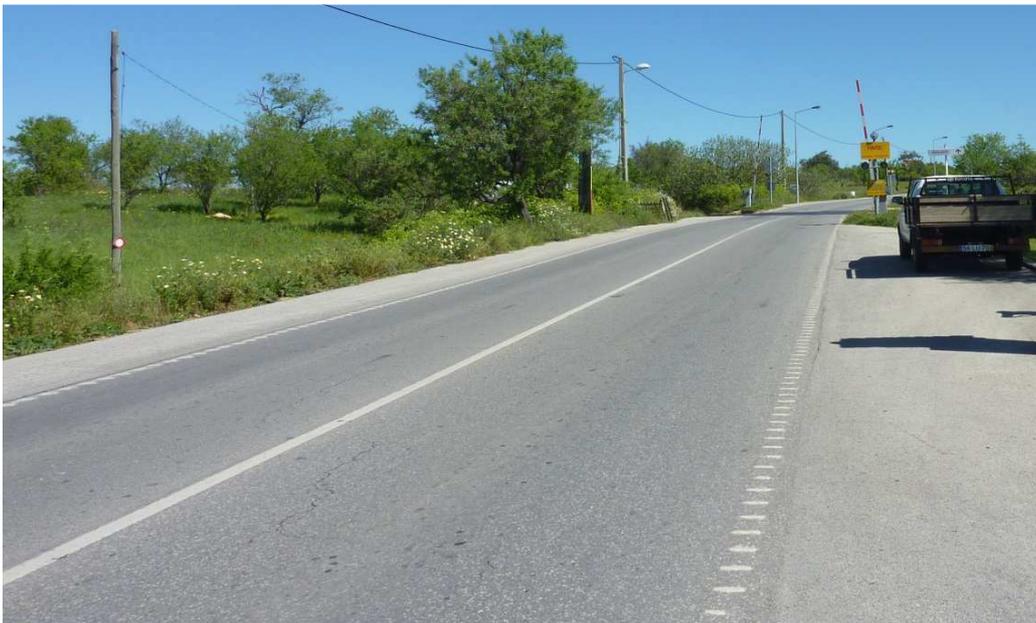
- Na zona da PN existe a sinalização horizontal a demarcar o limite exterior das faixas de rodagem (guias), e a indicação do eixo da via com traço contínuo de modo a separar as faixas de rodagem, exceto no estrado, nas condições que as fotos seguintes documentam.

Figura 11: EM-25 - sentido para Lagoa

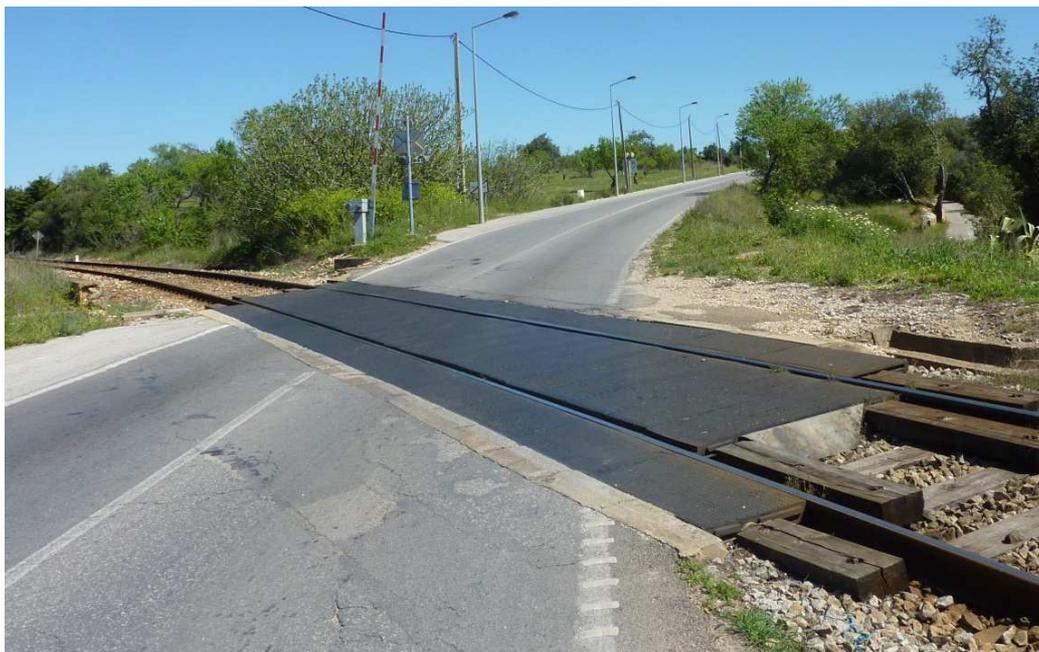
Figura 12: EM-25 - estrada da PN no sentido para Lagoa

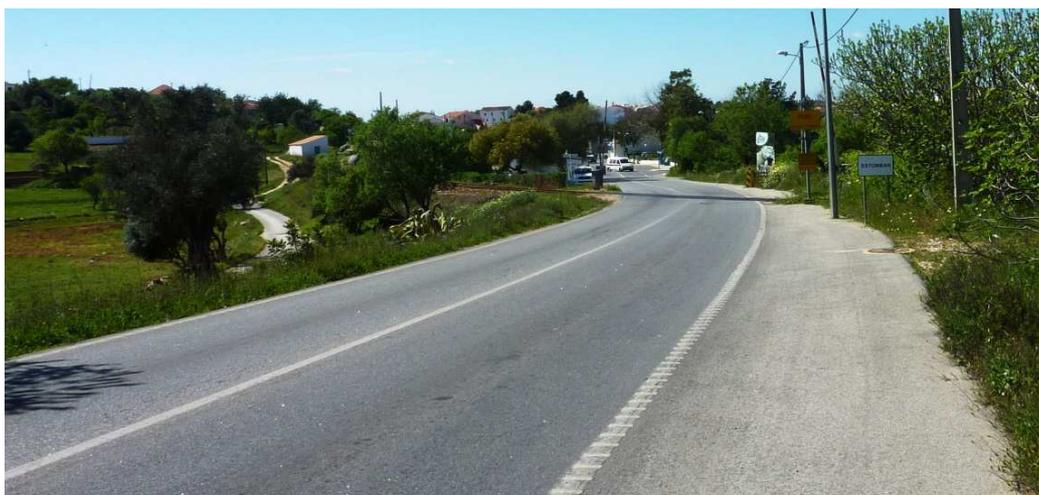
Figura 13: EM-25 - sentido para Estômbar

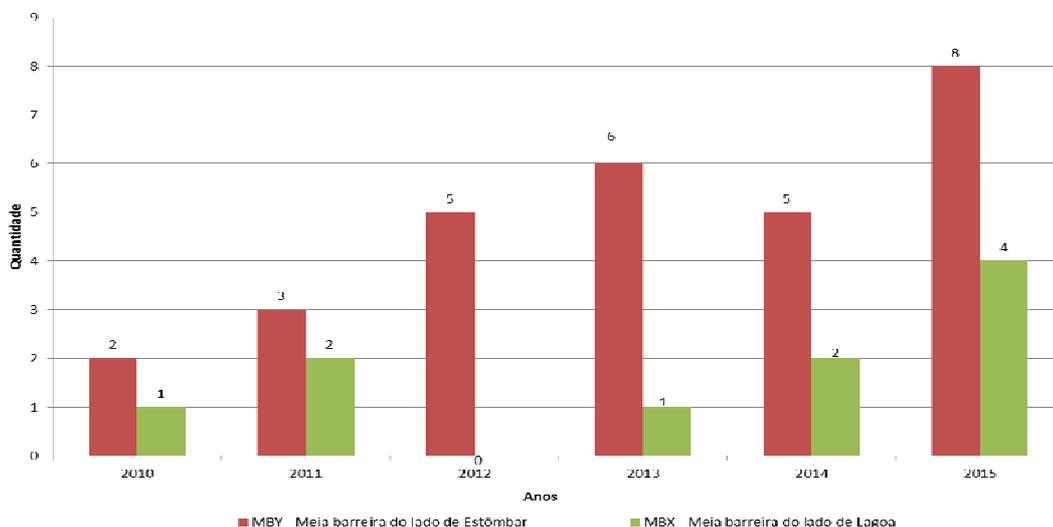
Gráfico 2: Ocorrências de quebra de barreiras na PN (relação ocorrência/barreira/ano)

Destas, verificam-se 29 situações que dizem respeito a danos no lado da MBY e dez situações no lado da MBX, ou seja, para o sentido de circulação rodoviária do lado da meia-barreira Y da PN (a que está inserida no trânsito de Estômbar para Lagoa),

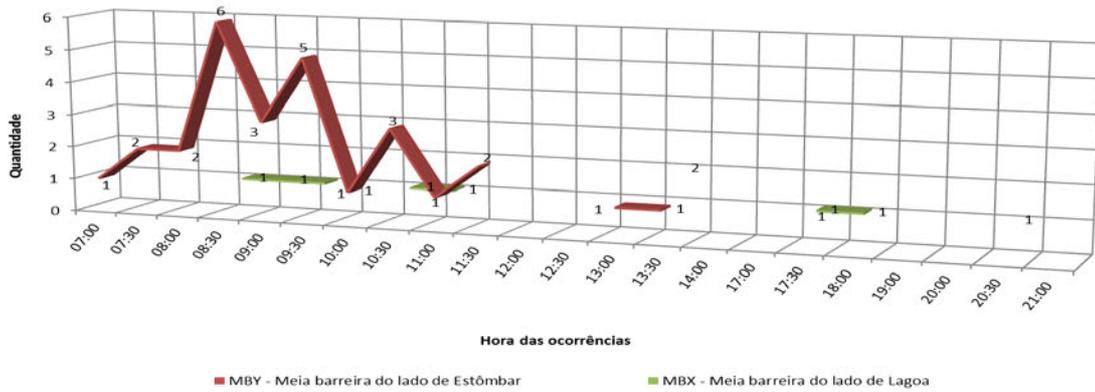
Gráfico 3: Sinistralidade na PN (relação ocorrência/barreira/hora)

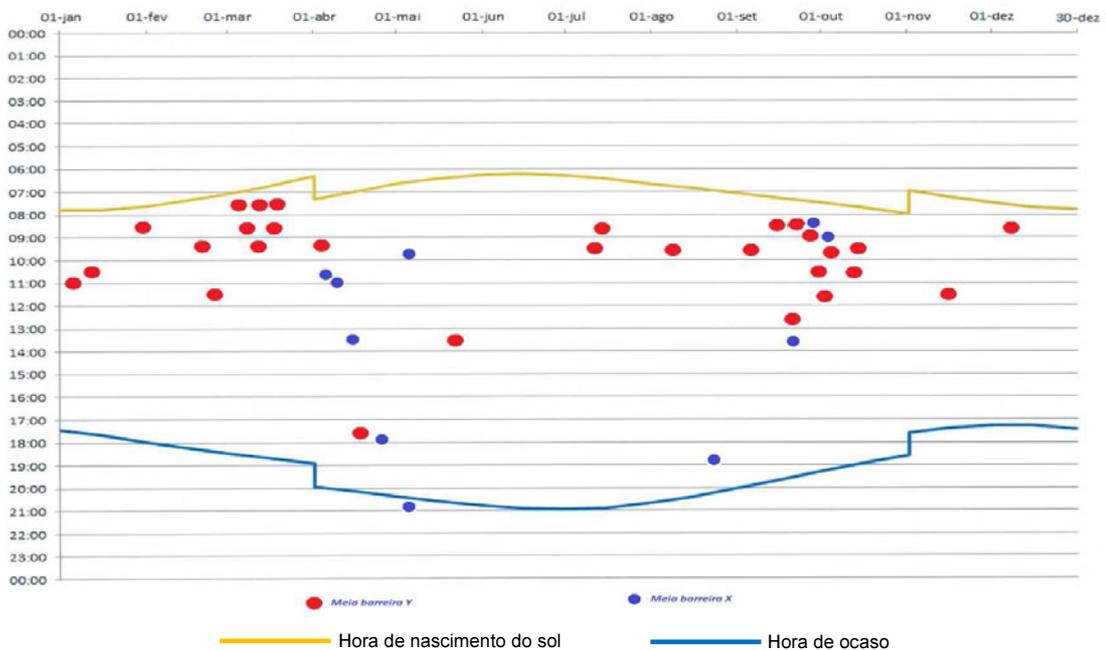
Da leitura do gráfico 4 fica patente que o maior conjunto de ocorrências da meia-barreira Y se situa na vizinhança das horas em que amanhece. Já quanto ao lado da meia-barreira X, com cerca de um terço das ocorrências na PN, e tendo em conta a sua dispersão ao longo do dia, não se consegue instituir um padrão que se possa relacionar com a ocorrência dos eventos no local. Constata-se também a existência de uma maior concentração nos meses de março/abril e setembro/outubro.

Gráfico 4: Sinistralidade na PN anos de 2010 a 2015 (relação ocorrência/barreira/hora/ano)

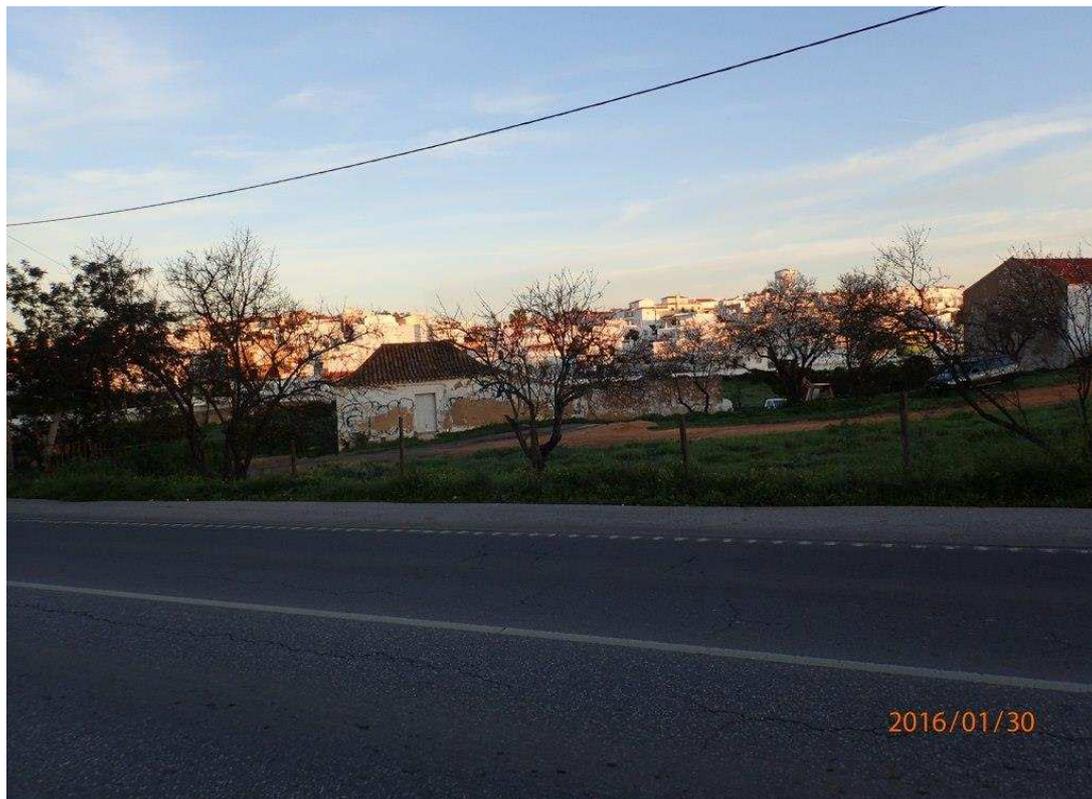
Figura 31: Imagem ilustrando a incidência do sol na localidade de Estômbar às 08:00 h, mantendo-se a EM-25 na sombra

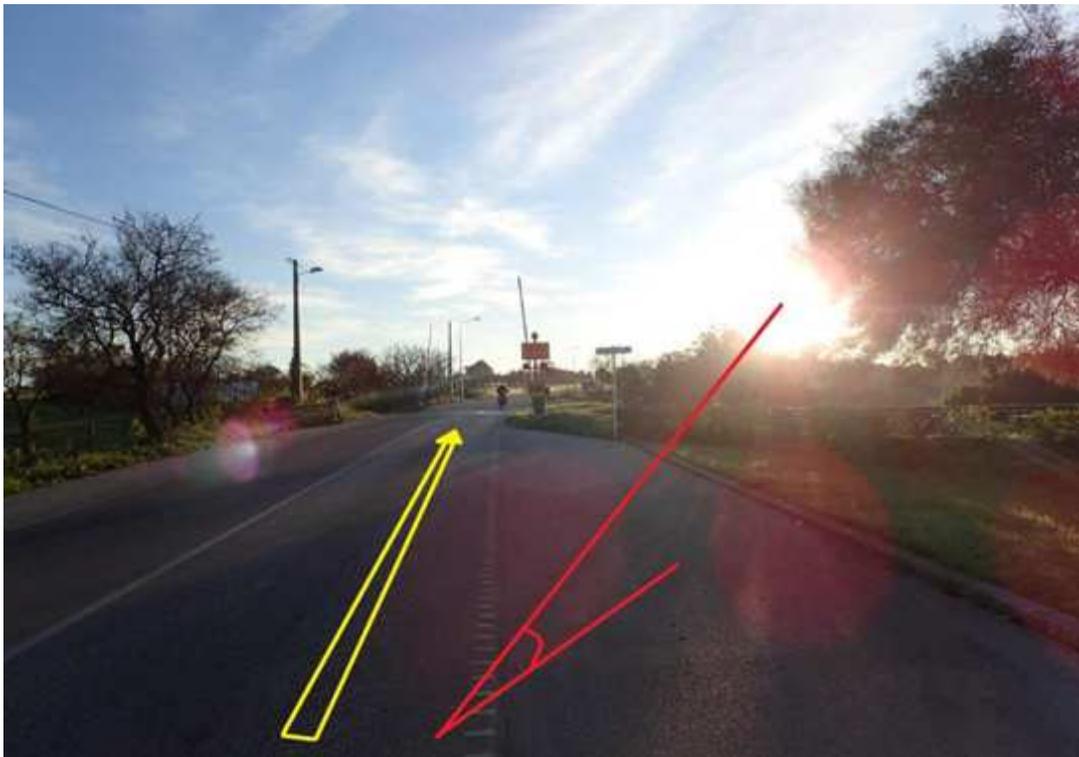
Figura 34: Incidência do sol no local às 08:25 h

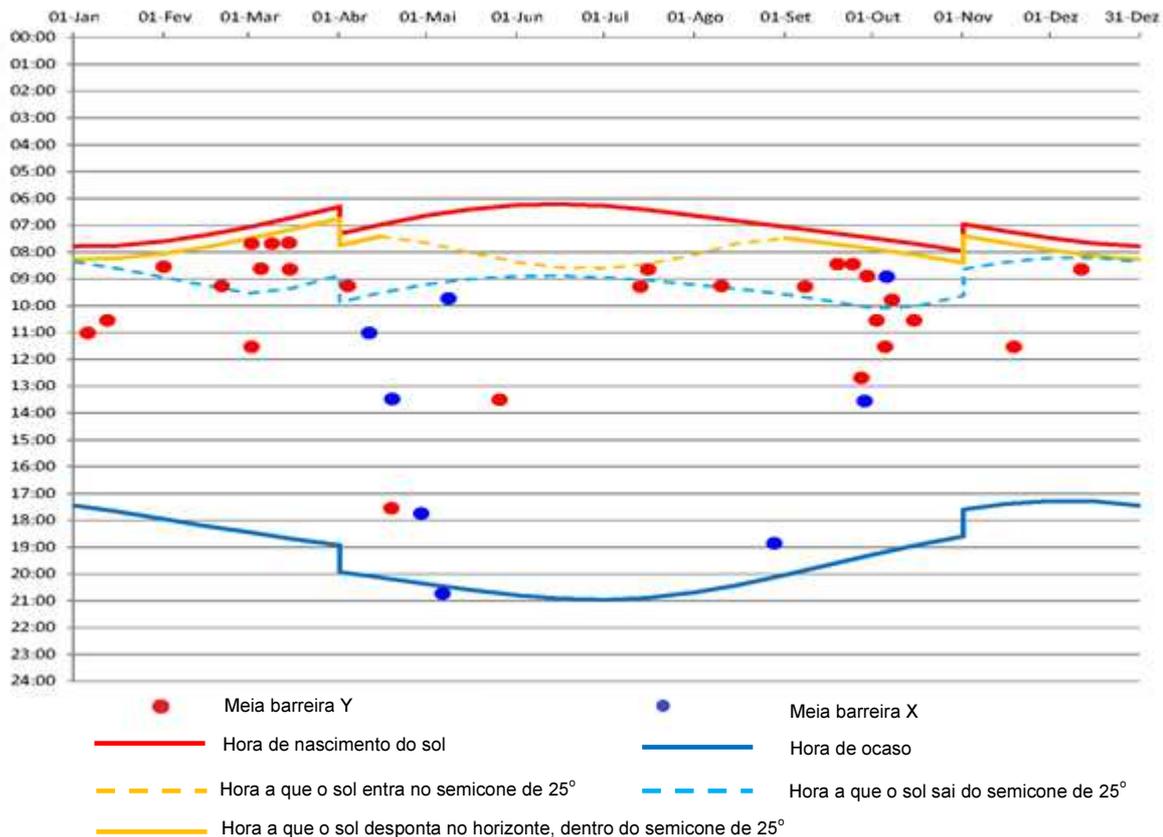
Gráfico 5: Sobreposição do período em que se considera a existência de possibilidade de encandeamento pelo sol com as ocorrências registadas de 2010 a 2015, estando o sol descoberto.

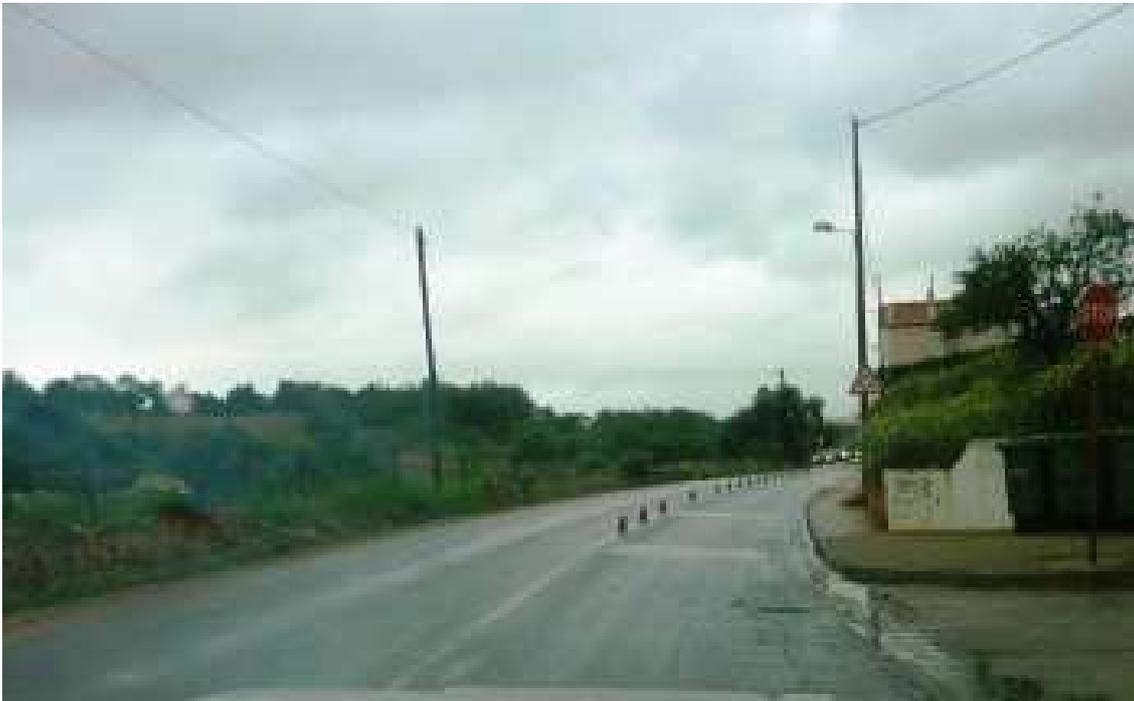
No caso da aproximação à PN onde ocorreu o acidente, não existe implementada qualquer medida específica de mitigação do risco identificado de encandeamento pelo sol, que vise despertar ativamente a atenção do condutor. Na mesma EM-25 o gestor da infraestrutura rodoviária tem aplicadas medidas complementares para a captação da atenção dos condutores e indução à redução de velocidade na aproximação a alguns pontos considerados perigosos, nomeadamente a pintura de barras transversais (com um menor espaçamento gradual à aproximação do ponto perigoso) que causam uma vibração mecânica ao veículo cada vez mais intensa à medida que este se aproxima do ponto a proteger. O efeito resultante desta ação influencia os sentidos e promove o estado de alerta do condutor.

Figura 40: Bandas cromáticas e separadores de vias na aproximação a uma rotunda, na EM-25.

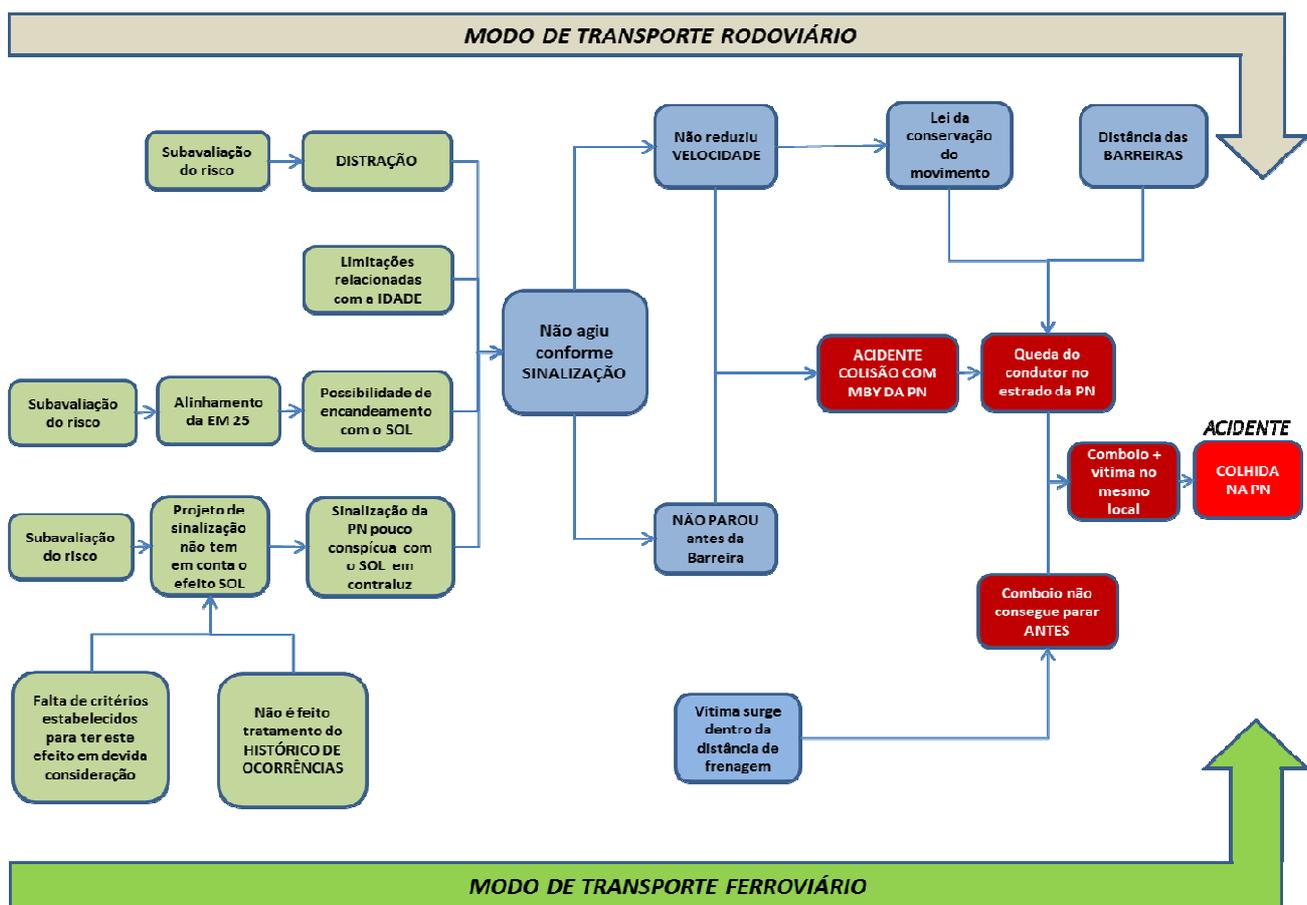
Figura 41: Árvore causal do acidente
