RELATÓRIO FACTUAL DE ACIDENTE
ACCIDENT FACTUAL REPORT

ASSUNTO: Colhida fatal de trabalhador pelo comboio de passageiros n.º 5705 ao PK 387,264 da Linha do Algarve, em 11 de julho de 2006	SUBJECT: Fatal collision with worker by passenger train 5705 at KM 387,264 of Linha do Algarve, near Cacela, on 11 July 2006
--	--

PROCESSO GPIAAF GPIAAF PROCESS ID F_Inv20060711 (ERAIL PT-75)		Classificação Classification Acidente Grave Serious accident (art. 19.1 – Directive 2004/49/EC)				
		Tipo de evento Type of event Colhida de trabalhador Collision with worker				
OCORRÊNCIA OCCURRENCE						
Data Date 2006-JUL-11	Hora Time 10:17	Dependência/localidade mais próxima Location Estação de Cacela Cacela station			Coordenadas Coordinates 37°11'46.662"N 7°30'46.277"W	
Descrição sumária: Summary description:		Colhida de trabalhador por material circulante em movimento. Fatal collision with worker by moving train.				
INFRAESTRUTURA INFRASTRUCTURE						
Designação Line identification Linha do Algarve			km 387,264	Gestor da Infraestrutura Infrastructure Manager REFER – Rede Ferroviária Nacional, E.P.		
Tipologia Line type Via única Single line		Regime de exploração Operation system Cantonamento telef

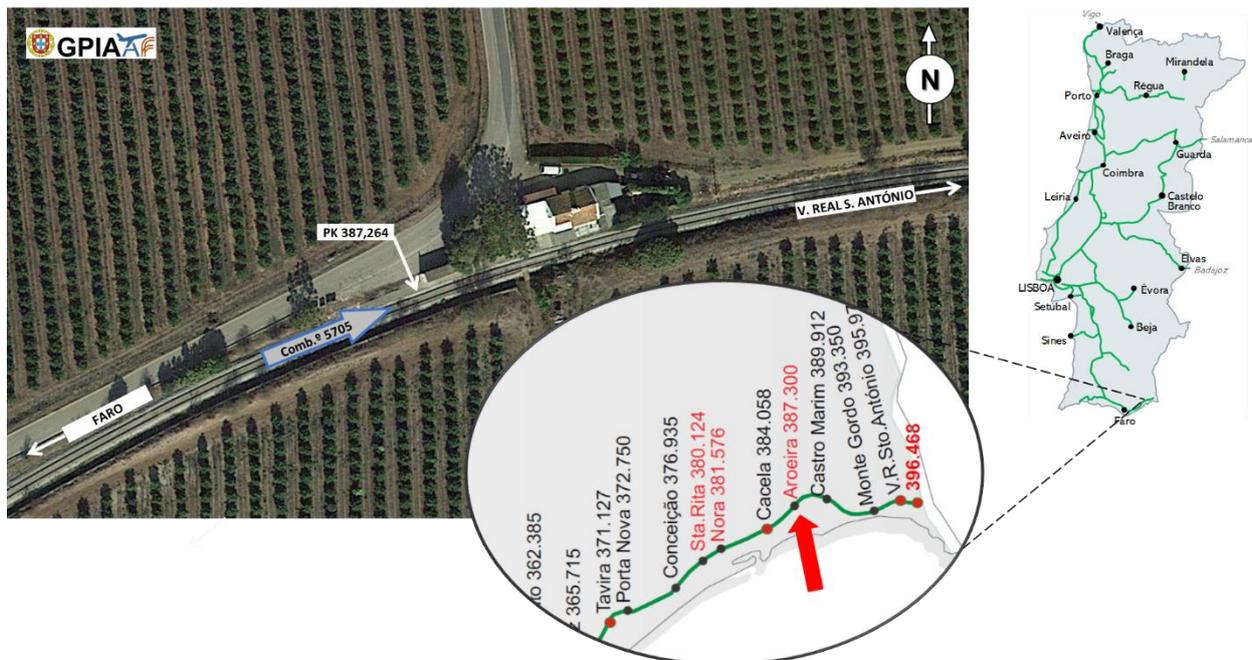
Figura 1
Localização do acidente

Figure 1
Accident location
