# RELATÓRIO

1.1. No dia 08.07.2009, pelas 13h36, o veículo ferroviário C020, que circulava na via 2 no sentido Corroios – Cacilhas (circulação n.º 2236/37), e após a paragem da Casa do Povo, junto à paragem dos Autocarros da TST – Transportes Sul do Tejo, atropelou dois peões que atravessavam o canal metro.

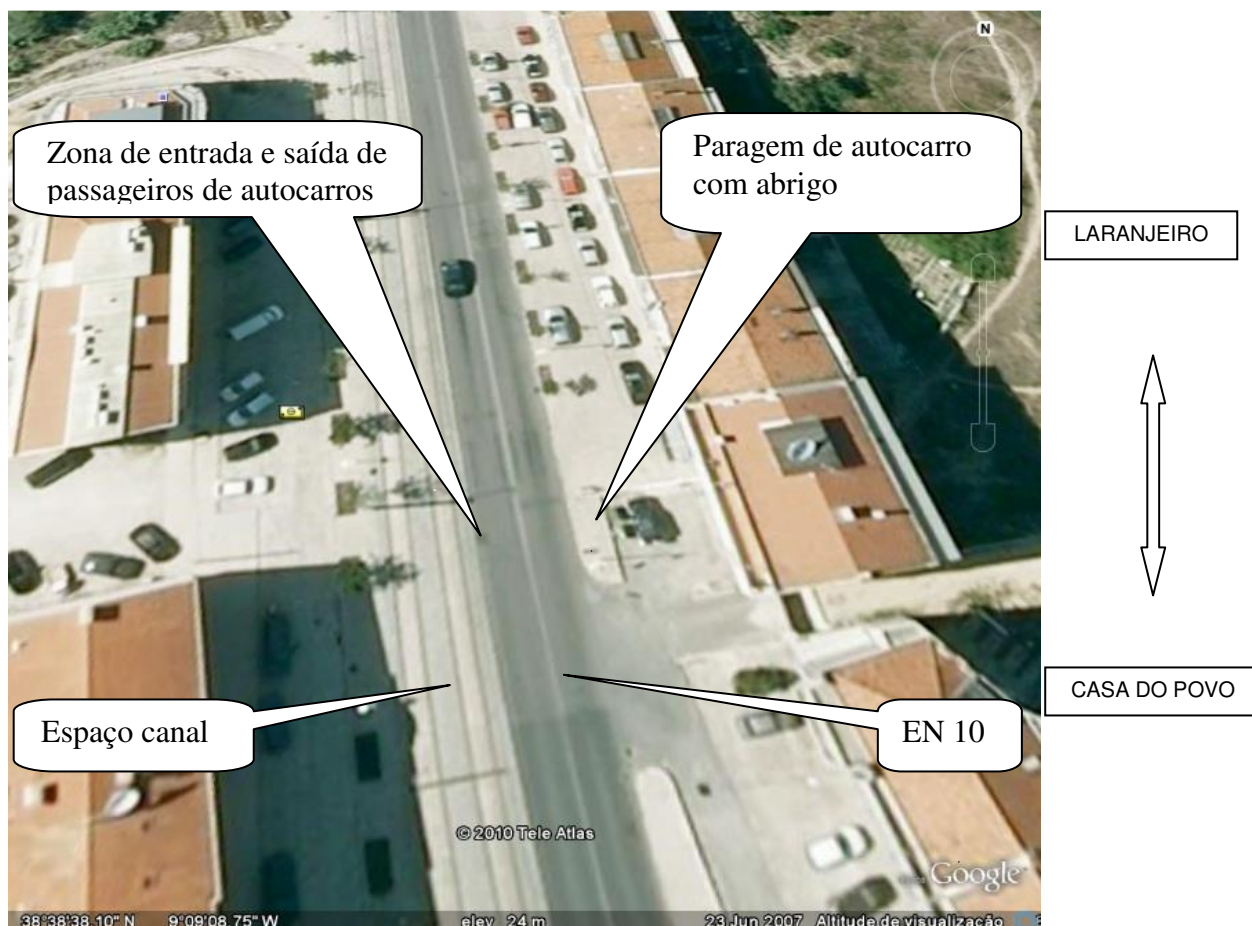
Fig. 1

2.1.1. No dia 08.07.2009, o veículo ferroviário C020, circulava cerca das 13h36, no sentido Corroios – Cacilhas quando, após percorrer cerca de 166 m a partir da paragem Casa do Povo, na Baixa de Corroios, atropelou dois peões que atravessavam o espaço canal. (Fig. 1)

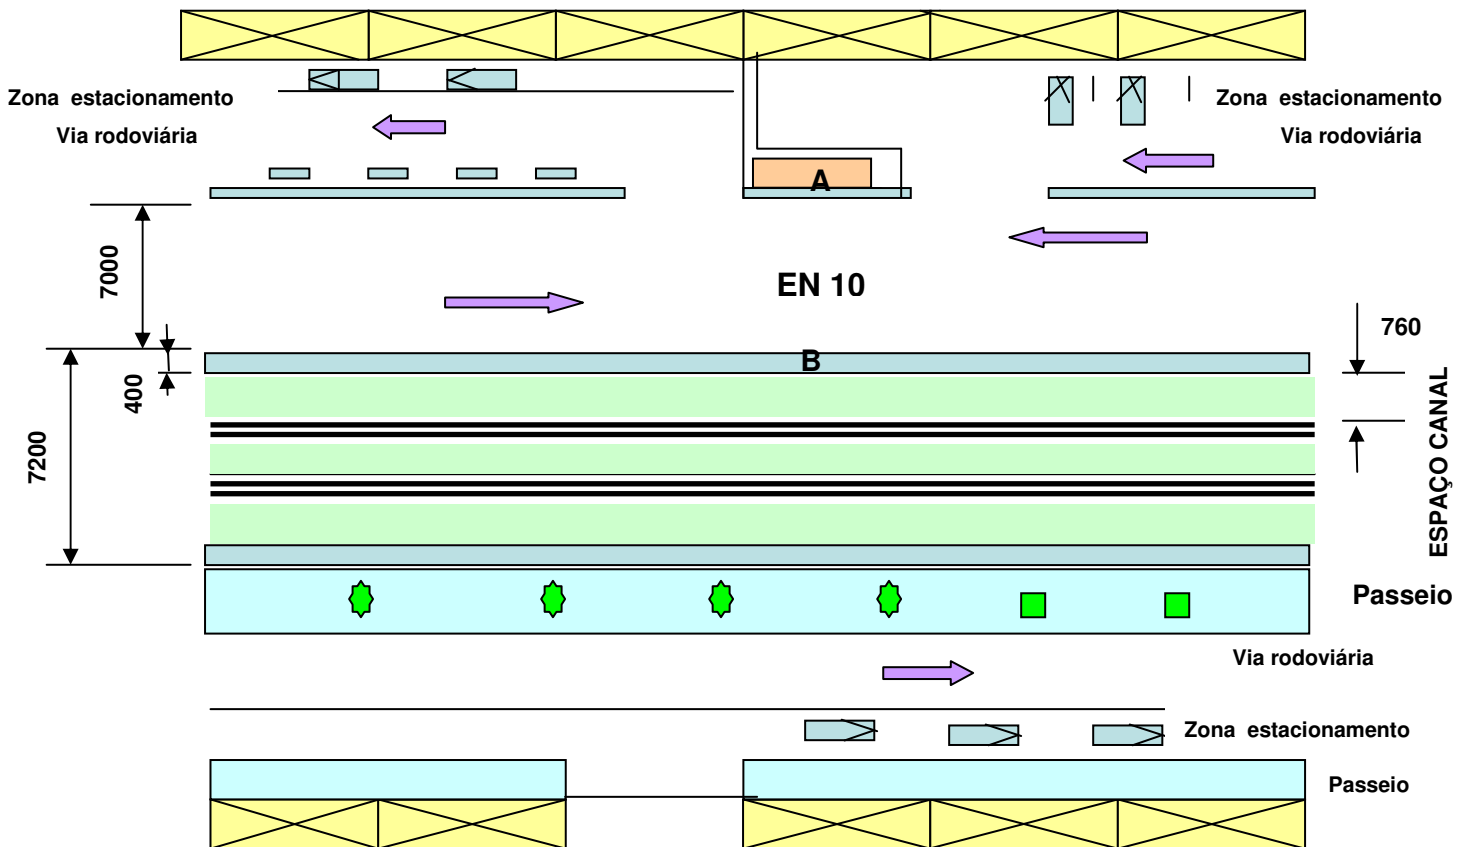
### CROQUI

2.2.1. O veículo C020 circulava no sentido Corroios – Cacilhas, quando após percorrer cerca de 166 m depois do início de marcha na estação da Casa do Povo na Baixa de Corroios, os dois peões que atravessavam o espaço canal foram colhidos pelo veículo ferroviário.

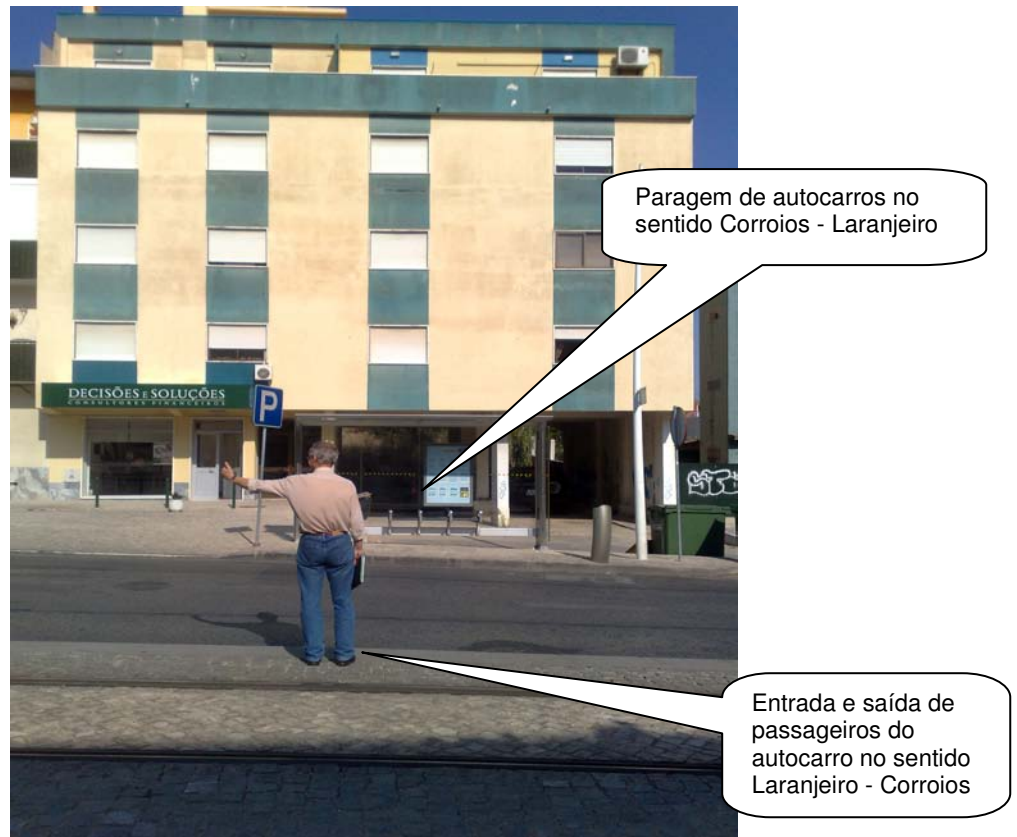
Fig.2

2.2.3. Na via rodoviária paralela ao espaço canal existe paragem de autocarros, sendo que no sentido Corroios – Laranjeiro é constituído por local próprio e resguardado e em sentido contrário a entrada e saída dos passageiros é efectuada no limite do GLO, numa faixa com 40 cm de largura (Fig. 2)

2.2.4. No local não existe nenhuma sinalização vertical nem horizontal quer na via ferroviária quer na rodoviária.

**5.3.** Tendo em conta o tipo de infra-estruturas em apreço, preconiza-se uma intervenção, que crie condições de segurança para a existência da paragem rodoviária no sentido Laranjeiro – Corroios.

**5.4.** Estas medidas deverão ser complementadas com a introdução sinalética, tendo em vista a obtenção, por parte do peão, de uma maior concentração no processo de atravessamento das vias ferroviárias e rodoviárias.

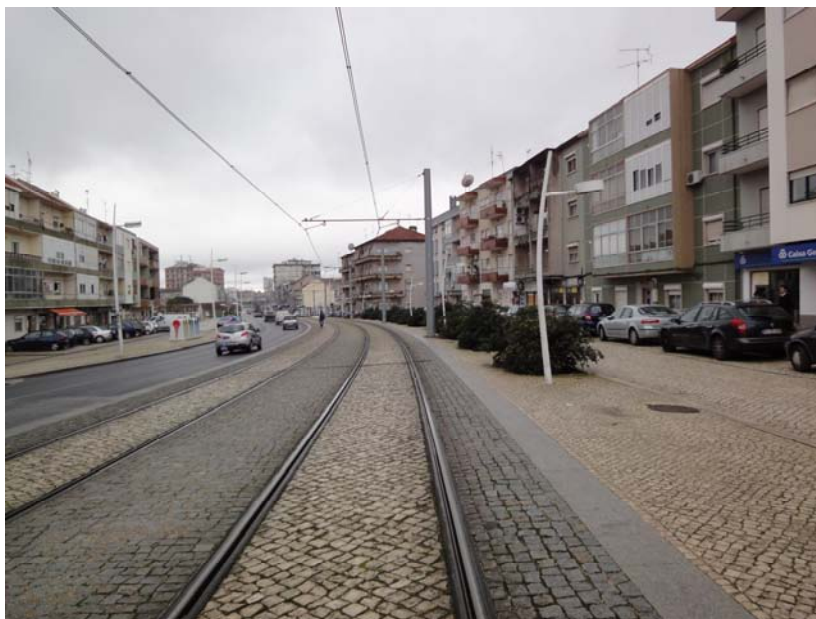
Fig. 3

2.2.5. No lado poente do espaço canal, existem árvores e arbustos com alturas variando entre 1,30 m e 1,70 m, medidos no dia 26.01.2010, numa das visitas ao local (Fig. 3).

**5.7.** Recomenda-se que se mantenha sobre controlo a altura dos arbustos que se encontram no lado poente da estrutura ferroviária, para evitar eventuais limitações de visibilidade, quer para peões, quer para os condutores dos veículos.

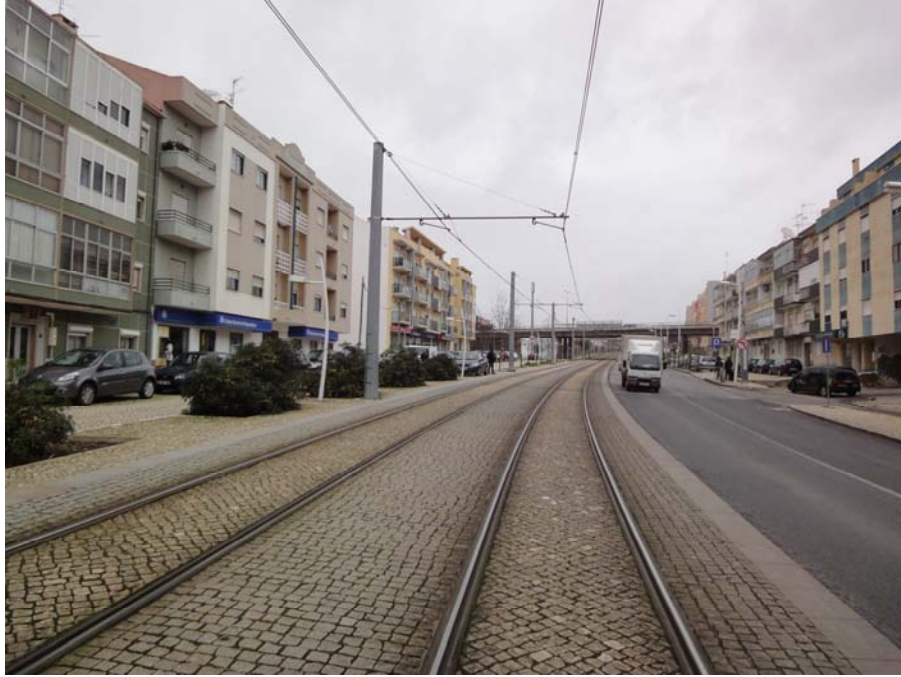
Fig. 4

4.3.3. Pelo que, do ponto de vista do agente de condução e relativamente às circunstâncias em que ocorreu o acidente, o Ponto de Percepção Possível - primeiro lugar onde o movimento ou condição inesperada ou extraordinária podia ter sido detectada – coincide praticamente com o Ponto de Percepção Real – o momento e o local no qual o condutor se apercebeu, realmente, pela primeira vez, do perigo ou da situação anormal (Fig. 4).

4.3.4. Tendo em atenção que se trata de um veículo com um peso com carga de 67,4 t, com um desempenho de desaceleração – freio de emergência com carga de  $2,73 \text{ m/s}^2$ , atento ainda o tempo de reacção do agente de condução bem como o tempo de resposta do sistema de travagem, pode-se concluir que na distância entre o Ponto de Percepção Real e o Ponto de Conflito – ponto em que se consuma o atropelamento – é impossível imobilizar o veículo.
