<b>ASSUNTO:</b> Colisão na PN 170,418 (Linha do Oeste), próximo de Monte Real, em 28 de outubro de 2006	<b>SUBJECT:</b> Collision at level crossing 170,418 (Linha do Oeste), near Monte Real, on 28 October 2006
--	--

<b>PROCESSO GPIAAF // GPIAAF PROCESS ID</b> <b>F_Inv20061028</b> <b>(ERAIL PT-225)</b>		<b>Classificação // Classification</b> Acidente // Accident (art. 19.2 – Directive 2004/49/EC)				
		<b>Tipo de evento // Type of event</b> Colisão em passagem de nível // Level crossing collision				
<b>OCORRÊNCIA // OCCURRENCE</b>						
<i>Data // Date</i> 2006-OUT-28	<i>Hora // Time</i> 14:30	<i>Dependência/localidade mais próxima // Location</i> Estação de Monte Real Monte Real station	<i>Coordenadas GPS // GPS Coordinates</i> 39°50'18.8"N 8°51'23.1"W			
<i>Descrição sumária: // Summary description:</i> Colisão de comboio com automóvel ligeiro de passageiros em PN automatizada. Collision of train with automobile at AOCR level crossing.						
<b>INFRAESTRUTURA // INFRASTRUCTURE</b>						
<i>Designação // Line identification</i> Linha do Oeste		<i>km</i> 170,416	<i>Gestor da Infraestrutura // Infrastructure Manager</i> REFER – Rede Ferroviária Nacional, E.P.

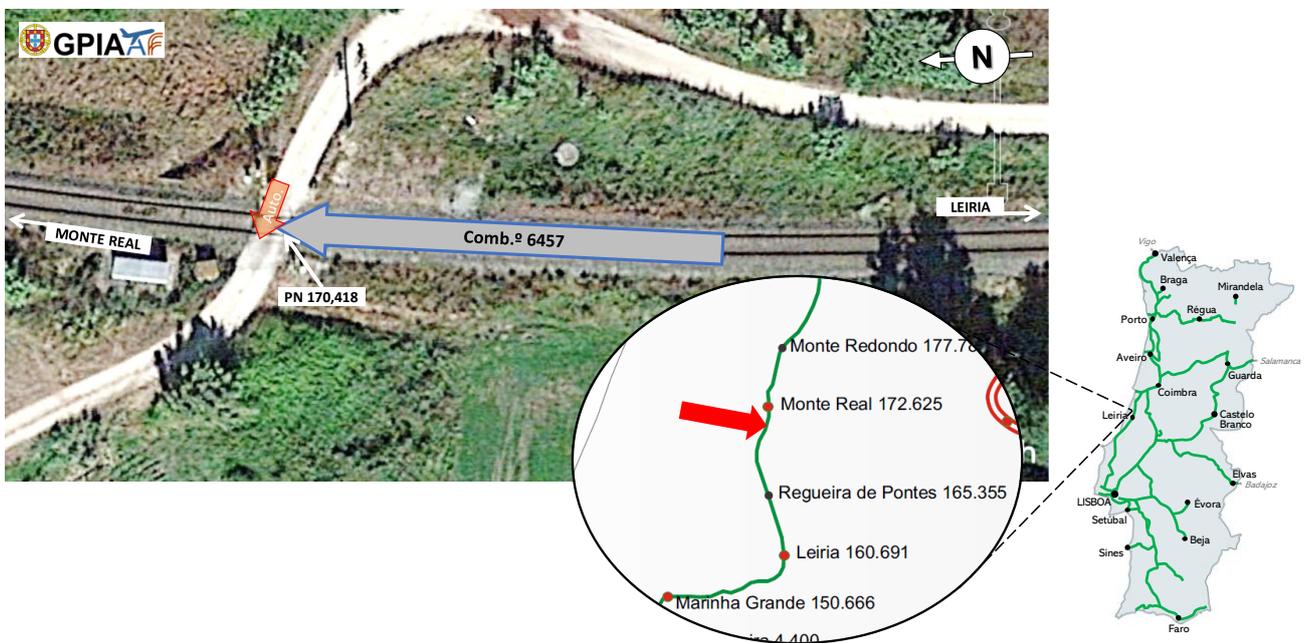
**Figura 1**  
Localização do acidente

No dia 28 de outubro de 2006 pelas 14:30, na passagem de nível automatizada localizada ao pk 170,418 da Linha do Oeste, entre o apeadeiro de Regueira de Pontes e a estação de Monte Real, o comboio regional de passageiros n.º 6457 com destino a Figueira da Foz, colidiu com um veículo automóvel ligeiro de passageiros que entrou na referida PN da direita para a esquerda em relação ao sentido de circulação do comboio.

On 28 October 2006, at 14:30, regional passenger train No. 6457, bound for Figueira da Foz station, collided at level crossing (LC) 170,418 of Linha do Oeste with an automobile presenting itself from right to left regarding the direction of train travel, instants before it passed.

**Figure 1**  
Accident location

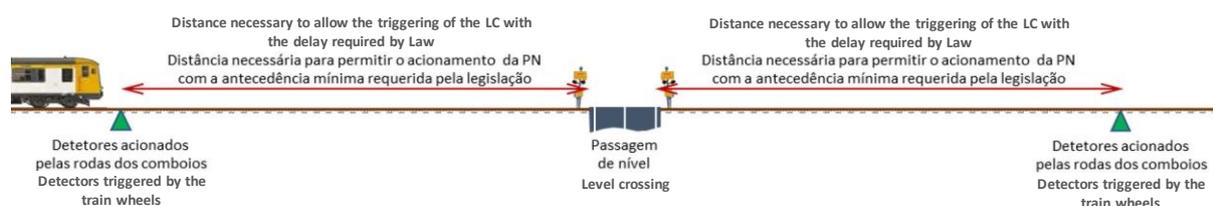
**Figura 2** || **Figure 2**  
Princípio de acionamento da PN || LC triggering principle

Neste tipo de PN automatizada, à aproximação de uma circulação ferroviária e com a antecedência fixada na legislação (mínimo 20 segundos), o foco luminoso branco lunar apaga-se, os focos luminosos vermelhos acendem-se com luz intermitente e as campainhas começam a tocar, impondo aos utilizadores da via rodoviária a proibição absoluta do atravessamento da passagem de nível.

In this type of automated LC, when a train approaches, red flashing lights are turned on and the bells start ringing within the delay determined by legislation (20 seconds), imposing an absolute stop to road users.

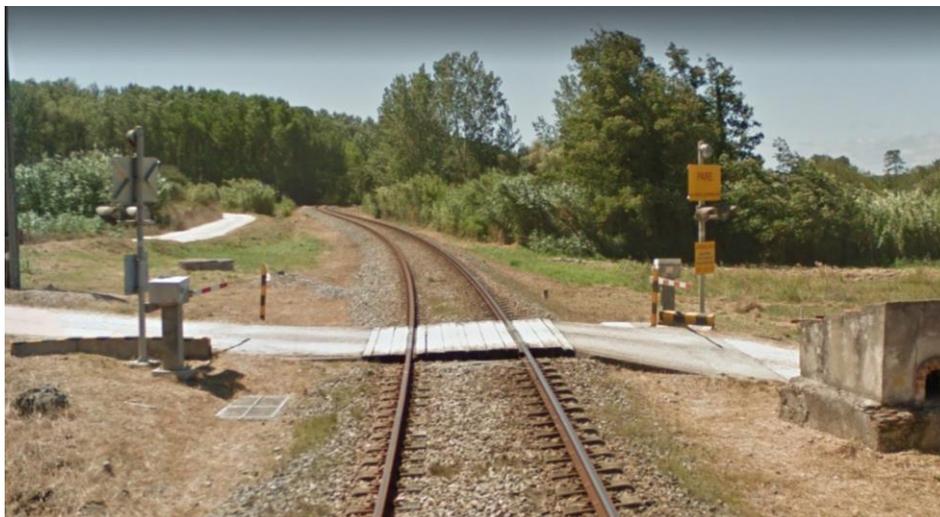
**Figura 3** || Imagem da PN depois de equipada com meias barreiras

**Figure 3** || LC after being equipped with half barriers

Em data anterior a 2013, o sistema de proteção da PN foi incrementado com meias-barreiras automáticas, mantendo-se a mesma atualmente em operação.

A envolvente foi limpa, permitindo uma ampla visibilidade para a via férrea.

On a date prior to 2013, the LC protection system was upgraded with automatic half-barriers, being presently kept active.

The surroundings were cleared, allowing for ample vision to the railway.
