## RAPORT DE INVESTIGARE

al accidentului feroviar produs la data de 17.09.2022, ora 12:28,  
între stația CF Năvodari și hm Nazarcea, la km 22+380,  
în circulația trenului de marfă nr.66300016,  
prin deraierea primului boghiu de la vagonul nr.33537850290-0

*Raport Investigare  
Ediție finală  
27 iulie 2023*

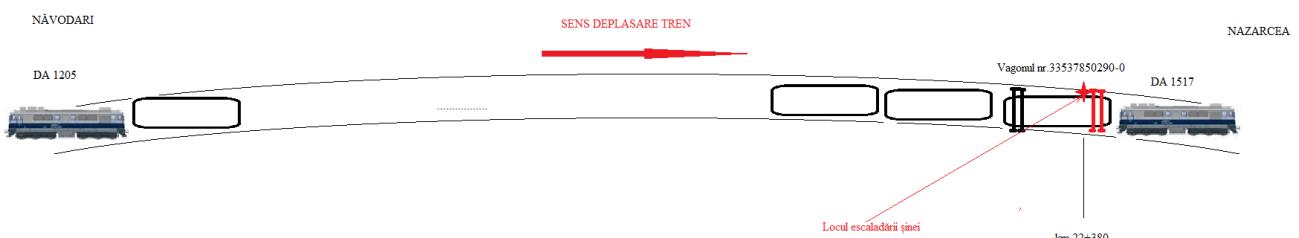
*Figura nr.2 - Schița accidentului*

După escaladarea firului exterior de către roata stângă a primei osii în sensul de mers, vagonul a circulat pe ciuperca şinei aproximativ 0,30 m după care a căzut în exteriorul căii. În această zonă au fost depistate urme pe talpa şinei și pe buloane. Concomitent la interiorul curbei au fost constatate urme de cădere a roții de la prima osie, partea dreaptă sens de mers.

Trenul a circulat în stare deraiată aproximativ 20 m, afectând traversele de lemn de pe restul curbei în zona plăcilor atât la interiorul cât și la exterior.

Trenul a fost oprit ca urmare a măsurilor de frânare luate de către mecanicul de locomotivă care a constatat că primul boghiu de la primul vagon din compunerea trenului a deraiat.

Deraiera s-a produs pe linia Năvodari – Nazarcea, pe o zonă în curbă cu deviație dreapta față de sensul de mers al trenului.

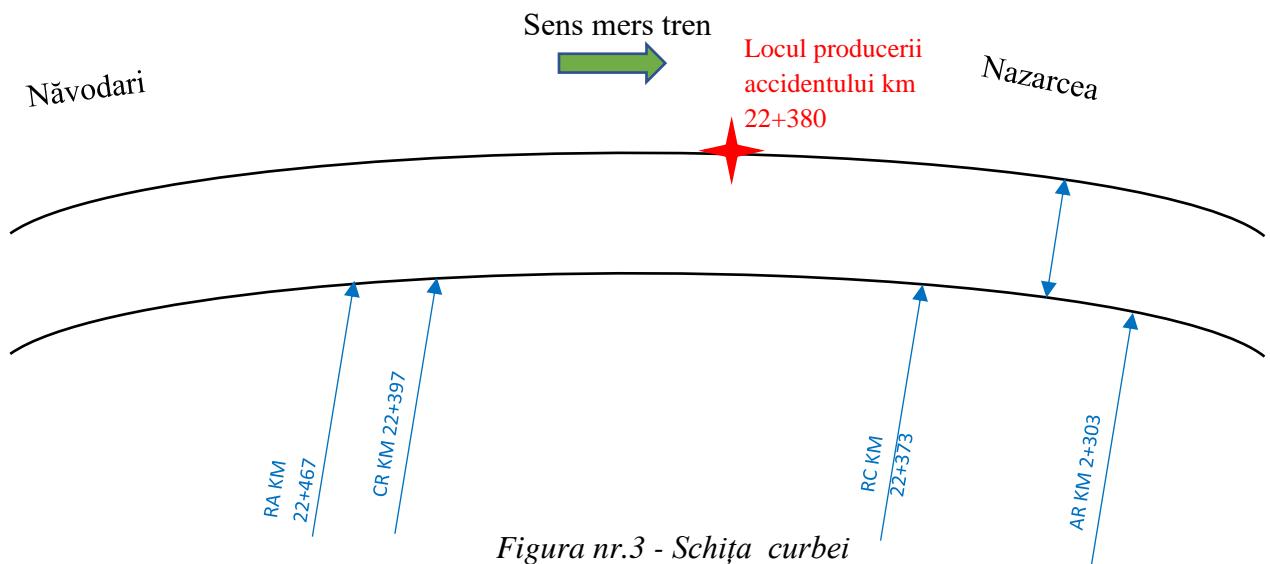
*Figura nr.3 - Schița curbei*

Deraierea s-a produs pe o zonă situată în curbă, cu deviație dreapta în sensul de mers al trenului, cu următoarele elemente geometrice:

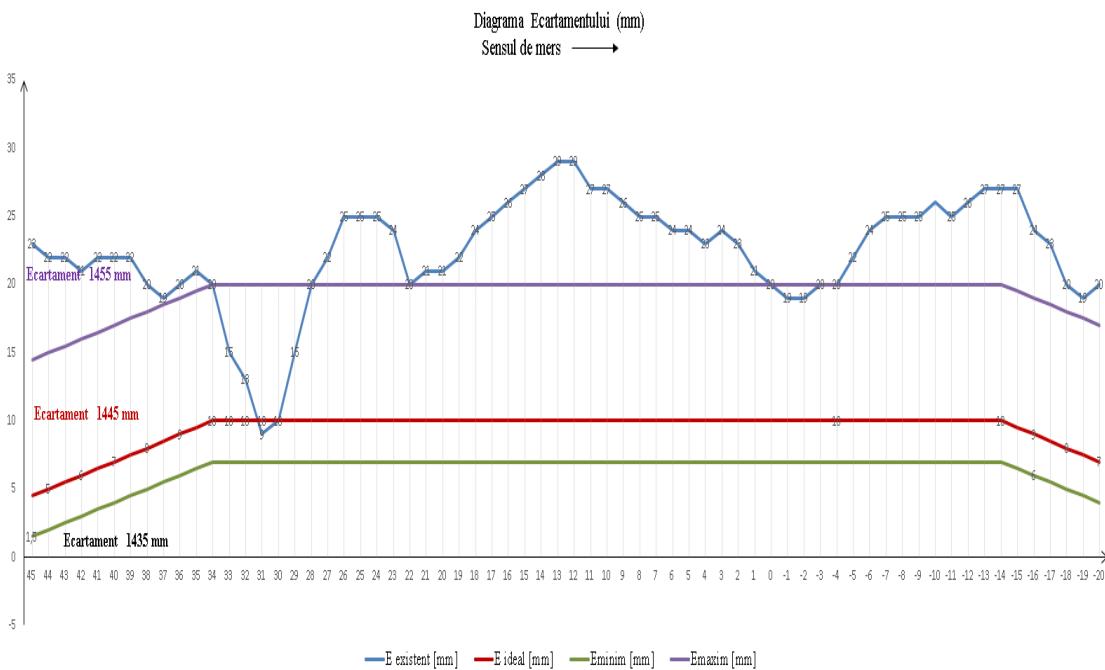
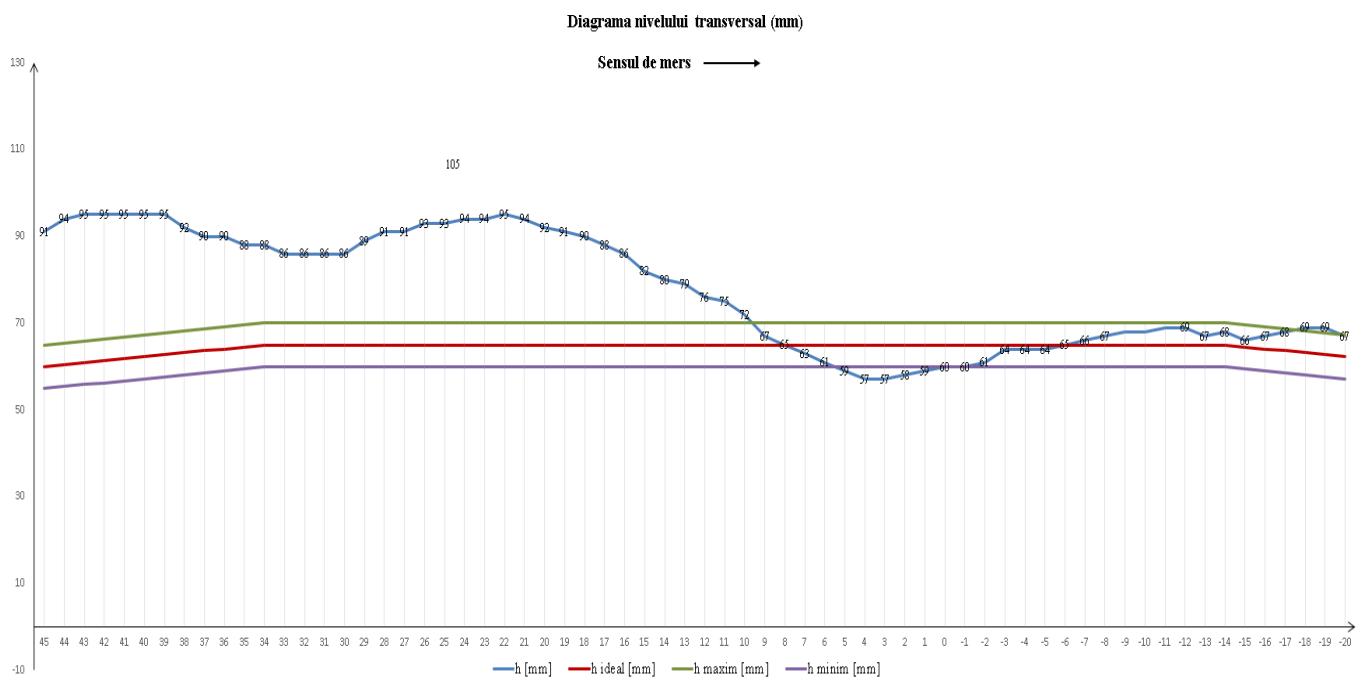
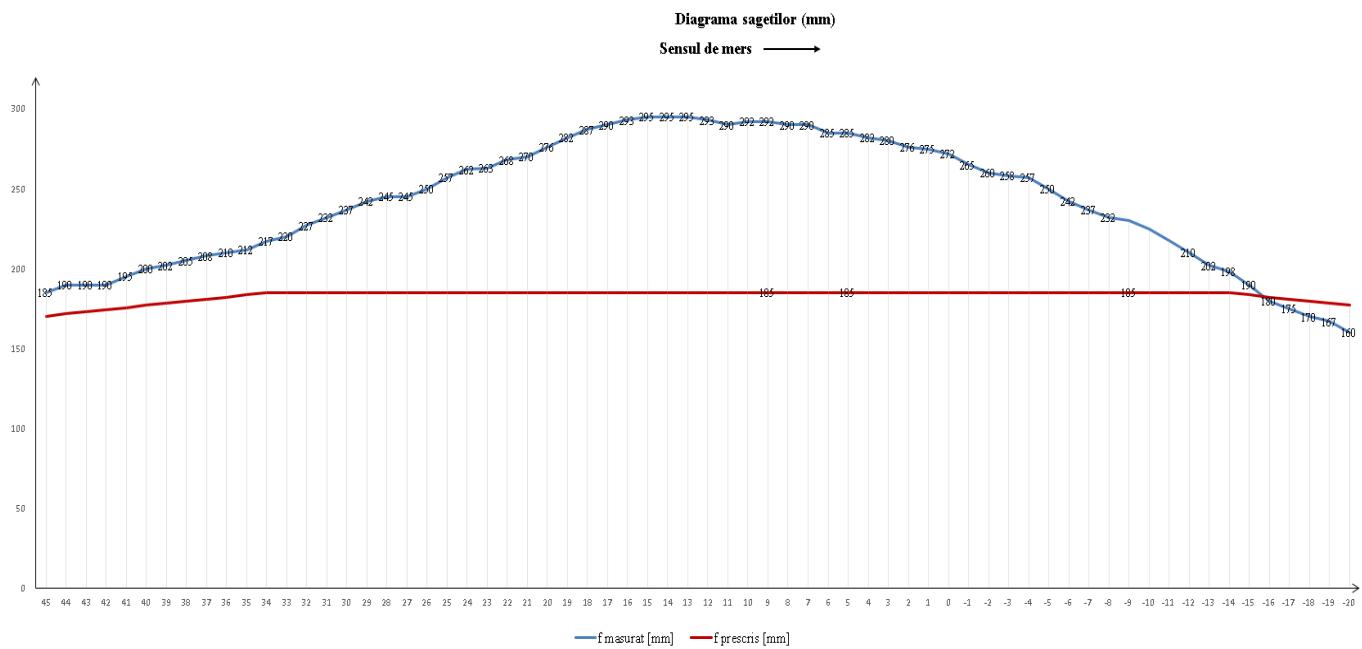
*Figura nr.4 - Diagrame și detalii diagrame*

Între picheții 9 și 45 valorile măsurate după producerea accidentului, la nivelul căii, depășeau valoarea maxim admisă iar între picheții 6 și 0 valorile măsurate erau sub nivelul minim admis. În concluzie, valorile măsurate nu respectau limitele admise în exploatare de codurile de practică.

Valorile săgeților măsurate depășeau valorile săgeților prescrise în codurile de practică.

Acest lucru a fost posibil din cauza acțiunii cumulate a defectelor în cale și anume *existența în cale, pe zona producerii accidentului, a unui grup de traverse necorespunzătoare care au permis depășirea toleranțelor admise la nivelul transversal prescris al unui fir față de celălalt și a ecartamentului pe aproximativ 50 m (distanța măsurată după producerea accidentului anterioară punctului „0”)*.
