## **RAPORT Nr PKBWK/1/2012**

### **z badania poważnego wypadku kategorii A06**

zaistniałego w dniu 12 sierpnia 2011r. o godz. 16.15 w stacji Baby w torze nr 1 w kilometrze 128.615 linii 001 Warszawa – Katowice obszar zarządcy infrastruktury PKP Polskie Linie Kolejowe S.A. Zakładu Linii Kolejowych w Łodzi

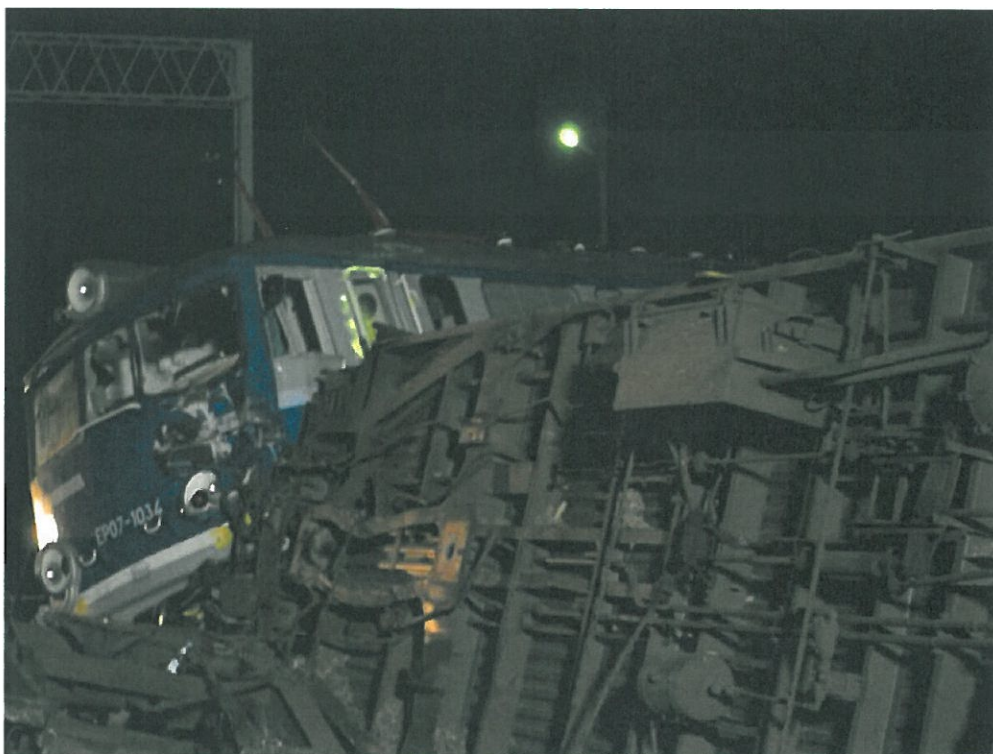
Lokomotywa prowadząca pociąg: EP07-1034 – jej czoło znajdowało się w kilometrze 128,800 skierowane pod kątem większym niż 45 stopni do osi toru; należąca do spółki, PKP Intercity S.A. Zakład Północny wykolejona dwoma wózkami, ułożona w poprzek toru, kabiną A na nasypie kolejowym; wgniecenia czoła w kabinie B; uszkodzone mechanicznie wózki A i B (wyrwane z czopów skrętów), zniszczony układ cięglowozderżny; zniszczony na skutek wykolejenia układ mechaniczny hamulca; uszkodzony tylni odbierak prądu, uszkodzenia w postaci wgnieceń na pudle lokomotywy; zniszczone baterie akumulatorów. Dźwignia głównego zaworu maszynisty w położeniu hamowania nagłego.

Zdjęcie – od lewej: wykolejona lokomotywa, pierwszy wagon pociągu nr 14101

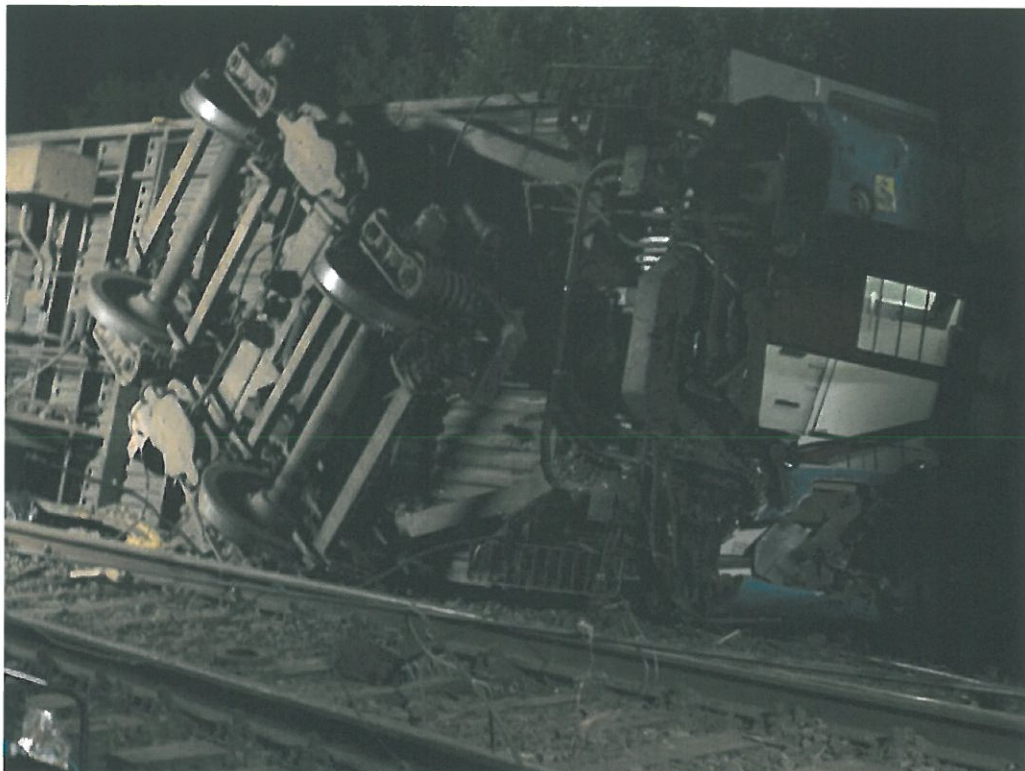
Zdjęcie – pierwszy wagon pociągu nr 14101

Wagon nr 50 51 20-78 594-2 (wagon klasy II) wykolejony i przewrócony na prawy bok od strony przedziałów w km 128,765 należący do PKP Intercity S.A. Zakład Północny: przewrócony na ścianę boczną na prawą stronę patrząc w kierunku jazdy pociągu; liczne pofałdowania na pudle; jeden wózek wyrwany z czopa skrzytu; drugi wózek pozostaje połączony z pudłem poprzez czop skrzytu; układ cięglowo-zderzny całkowicie zniszczony; układ dźwigniowy hamulca w wózkach całkowicie zniekształcony i zniszczony.

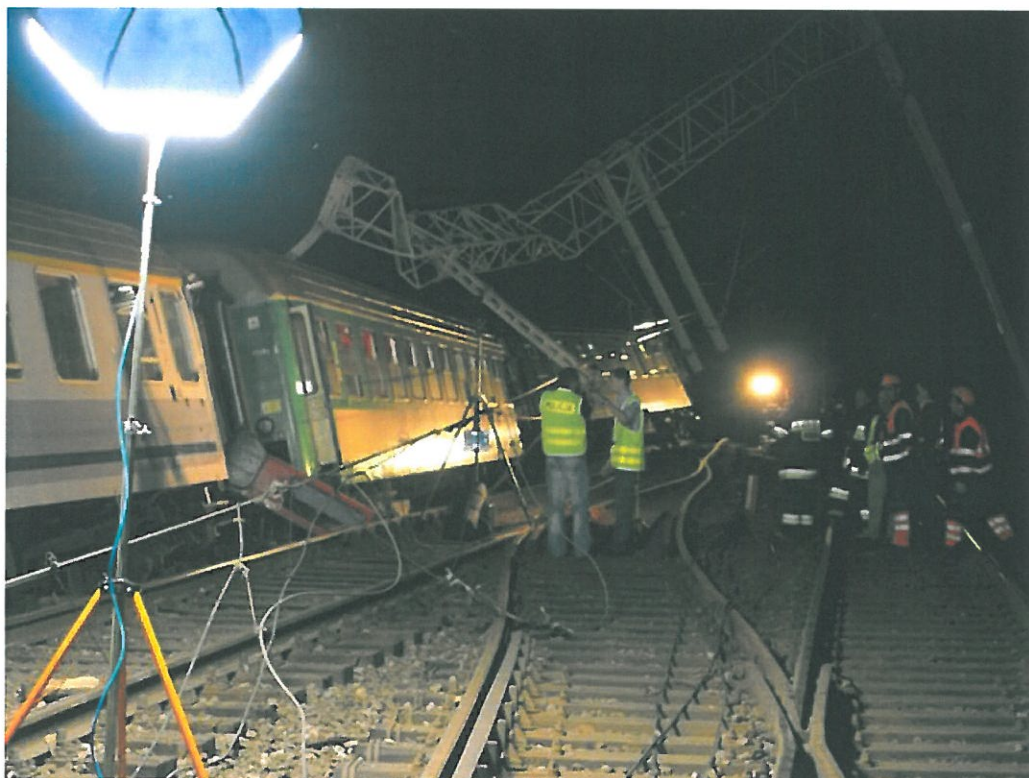
Zdjęcie – od lewej: drugi, trzeci i czwarty wagon pociągu nr 14101

Wagon nr 51 51 19-70 628-8 (wagon klasy I) wykolejony dwoma wózkami w km 128,640 i przechylony na skarpę należący do PKP Intercity S.A. Zakład Północny: wgnieciony lewy słupek ściany czołowej A (od strony hamulca postojowego); skoszone drzwi wejściowe 1 L; liczne pofałdowania dachu na całej długości wagonu; pęknięta tarcza zderzaka 1L; układ cięglowy zniekształcony; wgnieciona ściana czołowa B (przeciwna do strony hamulca postojowego); wyrwane z zawiasów drzwi 2P.

Wagon nr 50 51 20-08 609-3 (wagon klasy II) wykolejony dwoma wózkami w km 128,716 i przechylony na skarpę należący do PKP Intercity S.A. Zakład Północny: ściana czołowa A i B wgnieciona; wózki A i B zaryte tłuczniem z widocznymi porysowaniami układu mechanicznego podwozia; uszkodzony układ cięglowo-zderzny.

Wagon nr 50 51 20-78 584-3 (wagon klasy II) wykolejony dwoma wózkami w km 128,692 „PKP Intercity” S.A. Zakład Północny: wózki A i B zaryte tłuczniem z widocznymi porysowaniami układu mechanicznego podwozia; uszkodzony układ cięglowo-zderzny od strony A; wgnieciony dach na środku wagonu poprzez słup trakcyjny kotwowy.

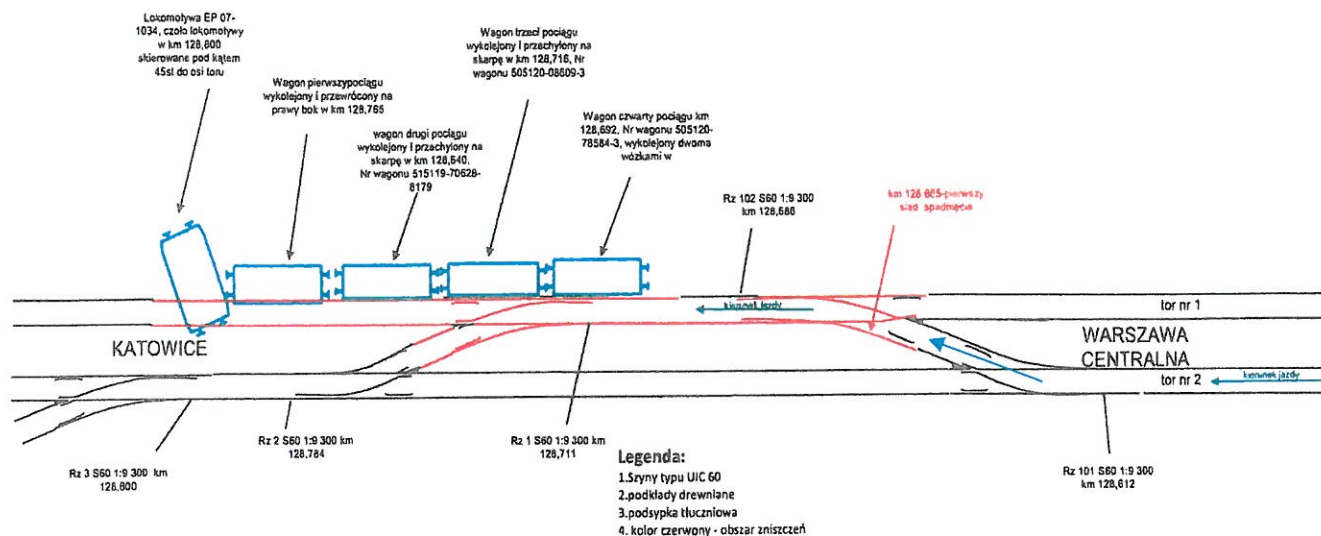
### SZKIC WYPADKU

wykolejenia się pociągu TLK 14100/1 relacji Warszawa Wschodnia - Katowice na rozjeździe nr 102 na stacji Baby  
w km 128,665 podczas jazdy z toru Nr 2 na tor Nr 1  
w dniu 12-08-2011 o godz 16:15

Szkic wypadku z zaznaczeniem ułożenia pojazdów kolejowych

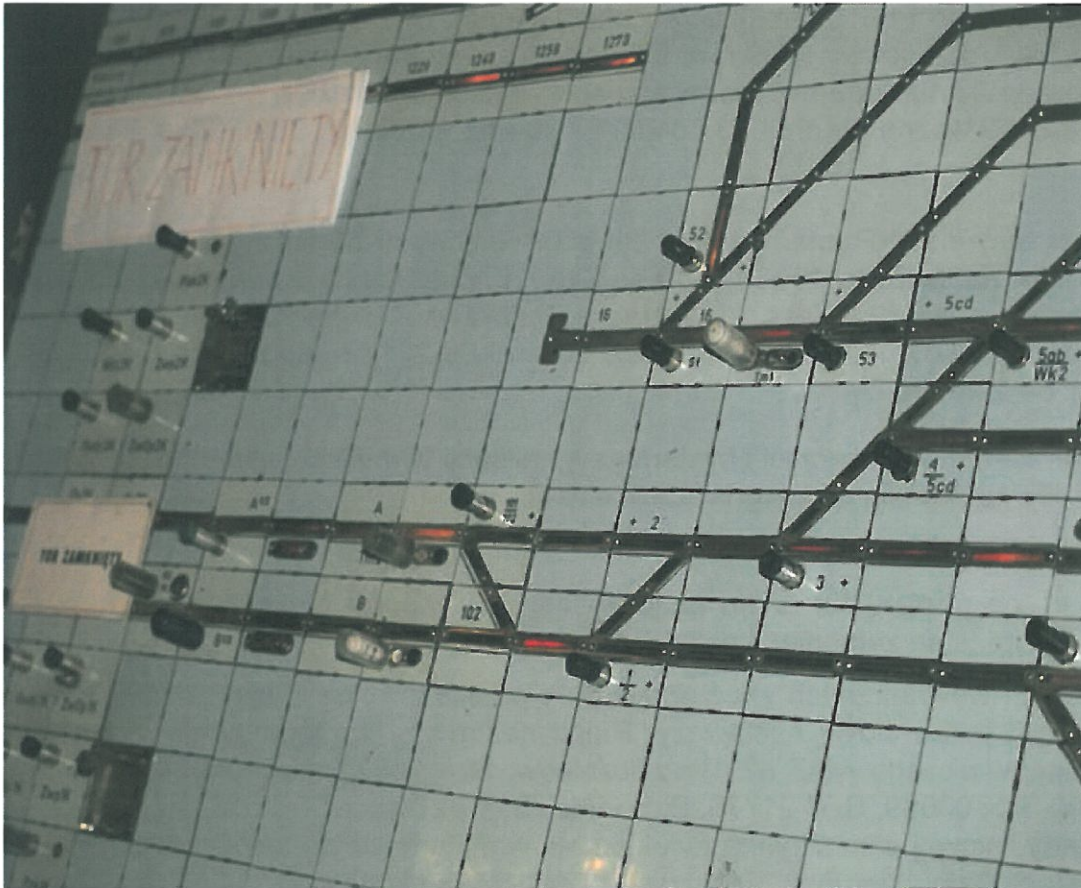
Zdjęcie pulpitu nastawczego w nastawni stacji Baby bezpośrednio po zaistnieniu poważnego wypadku – widok układu torowego od strony rozjazdów nr 101 i 102

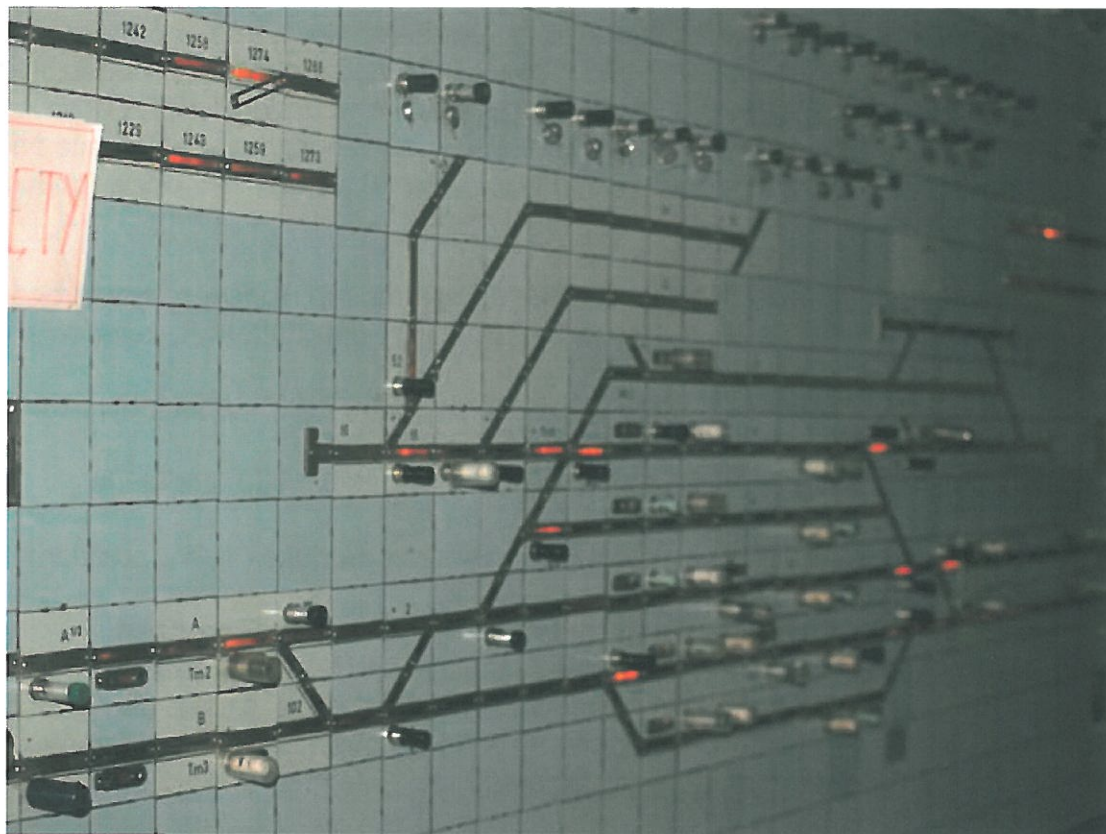
Zdjęcie pulpitu nastawczego w nastawni stacji Baby bezpośrednio po zaistnieniu poważnego wypadku – widok torów stacyjnych stacji Baby
