JB 2011/07

RAPPORT OM ALVORLIG JERNBANEHENDELSE PÅ SLEMDAL T-BANESTASJON 19. SEPTEMBER 2010 PAKKMASKIN 9254

Avgitt dato: 18.08.2011
JB Rapport: 2011/07

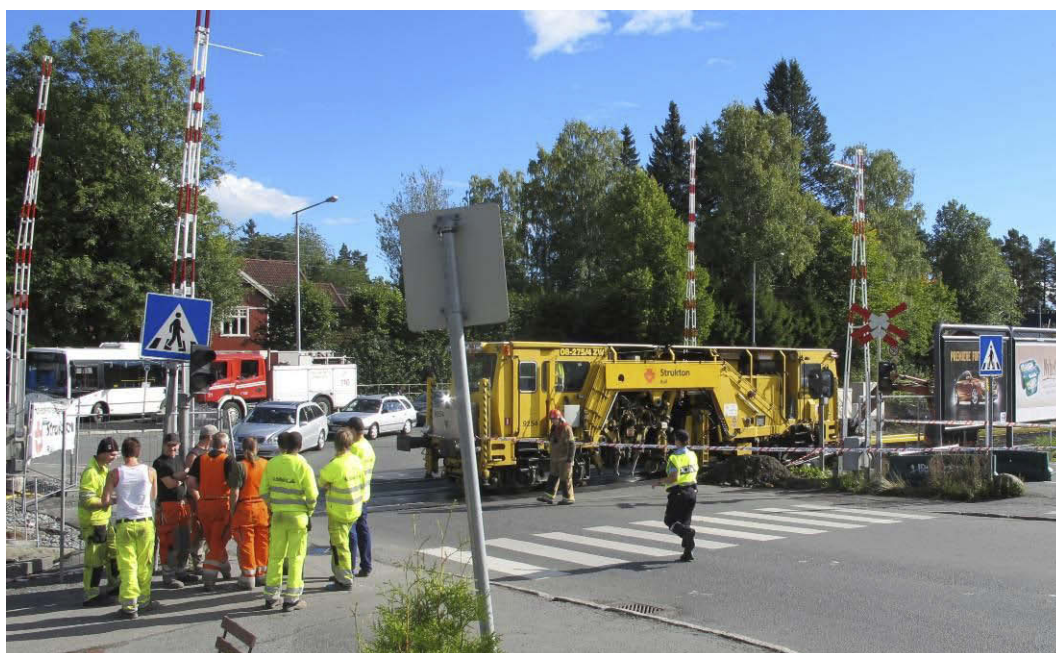
Søndag 19. september 2010 kl. 1115 begynte en pakkmaskin fra Strukton Rail AS (Strukton) å rulle sakte fra Slemdal T-banestasjon i retning mot Majorstuen. Maskinen rullet sakte igjennom et gjerde som var satt opp på planovergangen på Slemdal T-banestasjon, uten at det ga maskinen noen nevneverdig motstand. På tidspunktet hendelsen skjedde var banen under oppgradering, og alle signaler på banen var skrudd av. Dette medførte at planovergangen ikke ble aktivert da pakkmaskinen begynte å rulle. En observant bilfører som ventet på fotgjengere i planovergangskrysset, oppdaget at noe var på ferde og gikk ut av bilen. Han så først etter om det var fører på toget. Da han ikke så noen fører prøvde han å komme seg inn i toget, men det var låst. Han la så småstein under hjulene for å prøve og stoppe toget. Da toget rullet til enden av planovergangen traff det et nytt gjerde, og kilte seg fast. Han la da en gjerdekloss under det ene hjulet, for å sikre at toget ikke rullet videre.

Figur 1: Bilde fra Slemdal planovergang av pakkmaskinen (kilde: SHT).

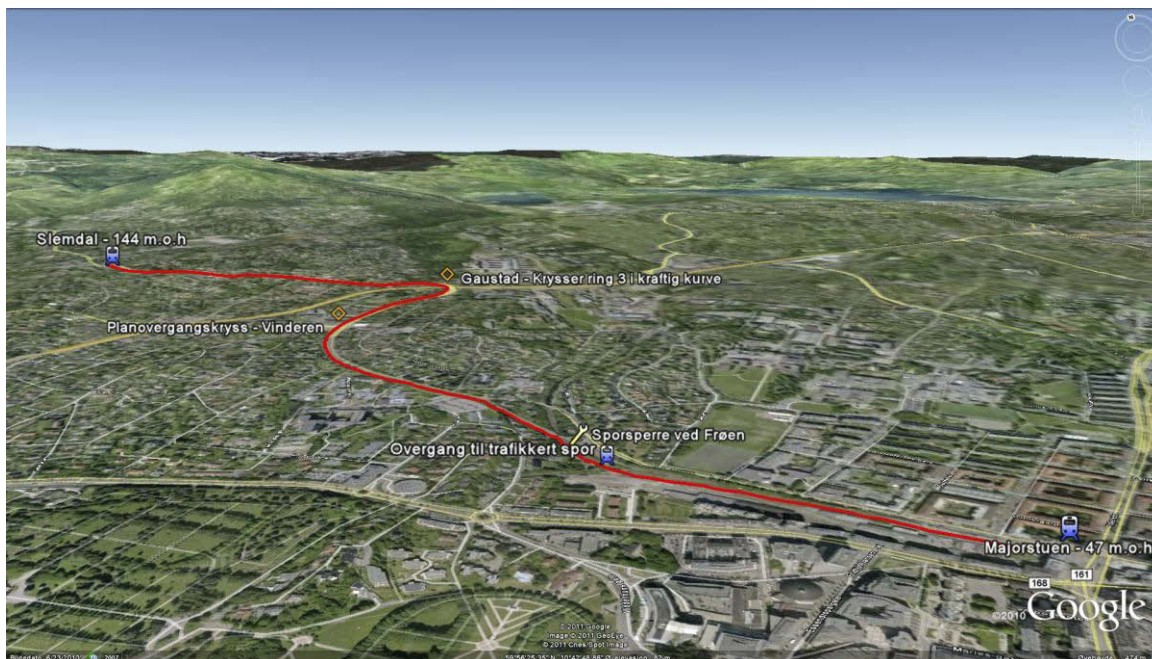
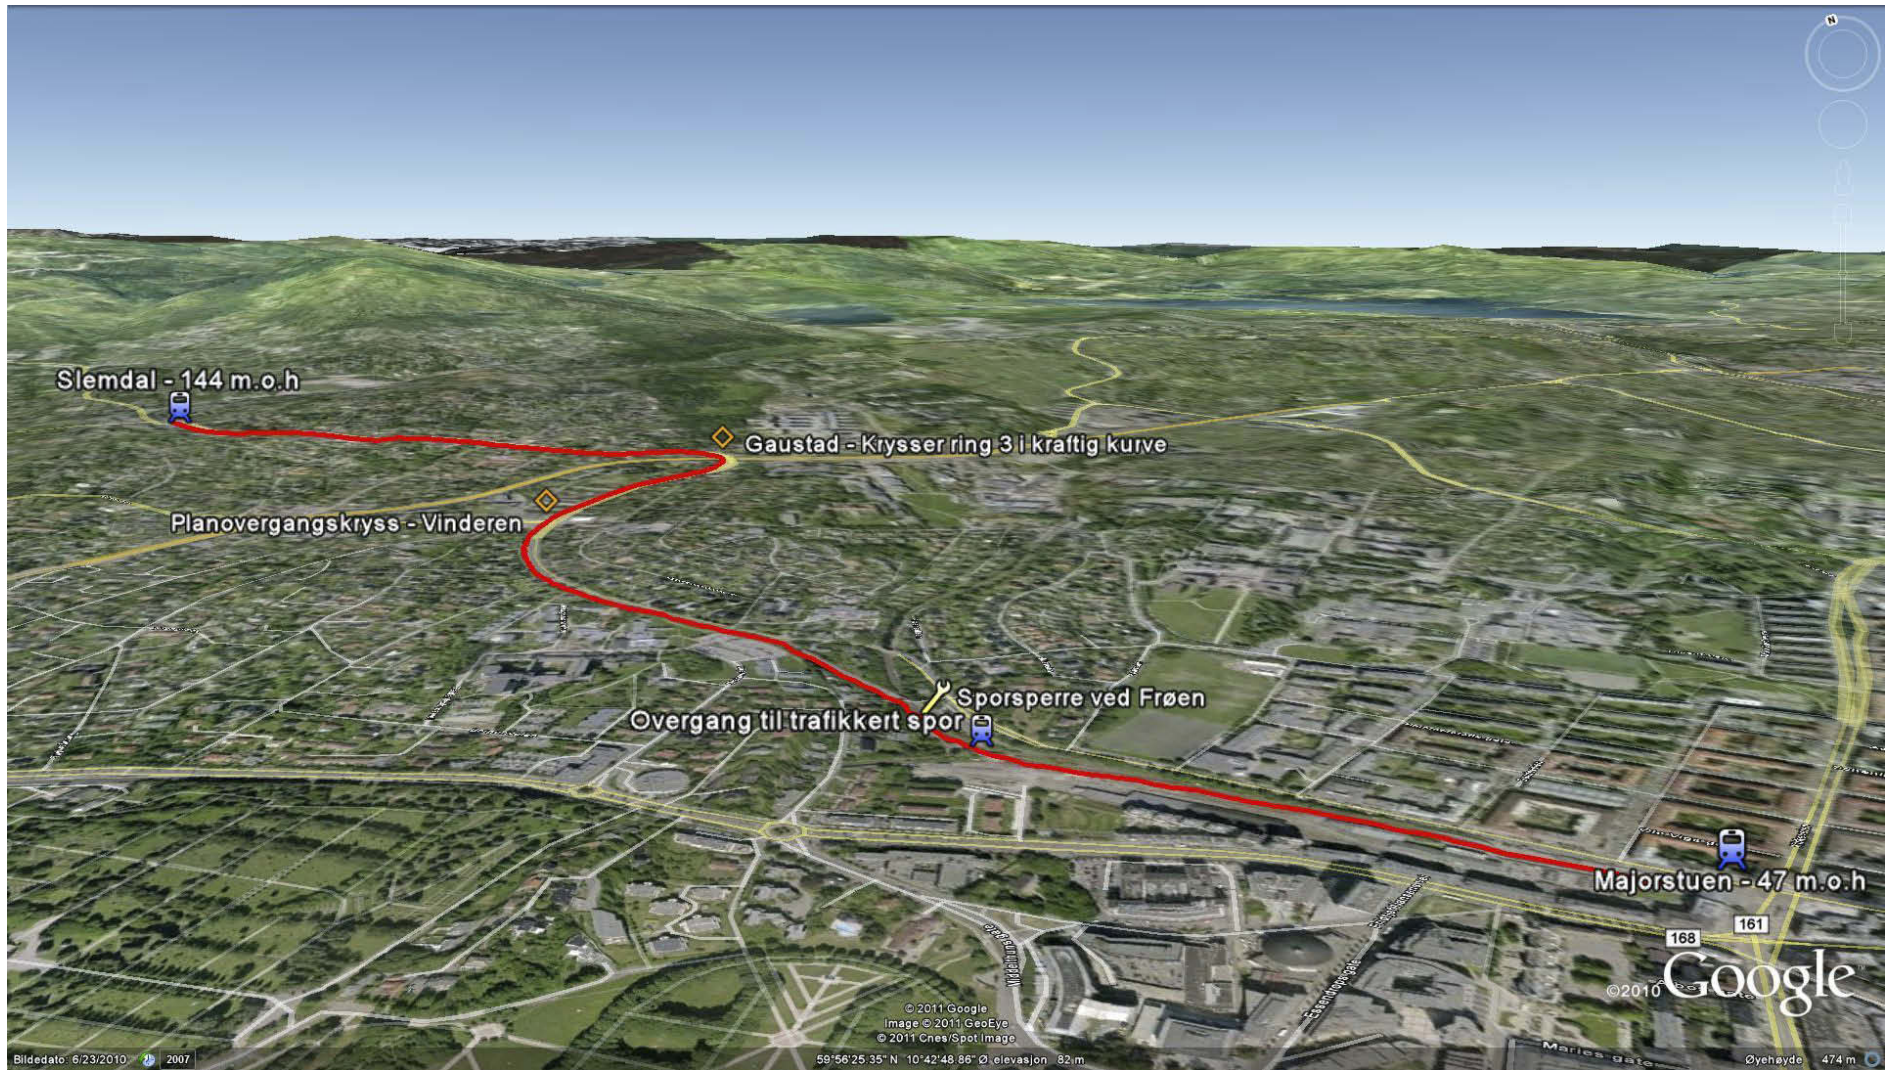
Figur 8: Illustrasjon over potensiell ferd. Se større format i vedlegg 1 – (kilde: Google Earth).

Slemdal T-banestasjon ligger 144 meter over havet. Majorstuen T-banestasjon ligger 3,2 km fra Slemdal og 47 meter over havet. I følge overslag utført av havarikommisjonen, ville arbeidsmaskinen kunne nå en hastighet på over 100 km/t ved Majorstuen.

Et mulig scenario er at maskinen hadde kollidert med annen veitrafikk eller personer på en av planovergangene langs linjen. Det vil også kunne være en mulighet for at arbeidsmaskinen hadde kollidert med annen trafikk på en planovergang og sporet av. Ettersom det er mange kurver på Holmenkollbanen ville det være fare for avsporing i kurve, dersom hastigheten blir for høy. Størst avspøringsfare er det ved Gaustad hvor den

krappeste kurven på vei ned mot Majorstuen ligger. Her går T-banen parallelt med Slemdalsveien, som ligger på bro over den sterkt trafikkerte Ring 3. Overslag havarikommisjonen har gjort viser at det er sannsynlig at arbeidsmaskinen ville holdt seg på sporet i den krappe svingen på Gaustad, men overslaget viser også at det er liten margin før den ville kunne spore av grunnet for høy hastighet.
