Statens
Havarikommisjon
for Transport

RAPPORT

RAPPORT OM

Tognummer:	Togene 1901 og 1904
Involvert materiell:	2 trikker, type SL 95
Registrering:	Vogn 153 og vogn 166
Eier:	Kollektivtransportproduksjon AS
Bruker:	Oslo Sporvognsdrift AS
Besetning:	1 vognfører i hver vogn
Passasjerer:	1 reisende i hver vogn
Havaristed:	Linje 19, ved Sæter bru mellom Sæter holdeplass og Ljabru endeholdeplass, Ekebergbanen
Havaritidspunkt:	Onsdag 21.11.2007 kl. 1028

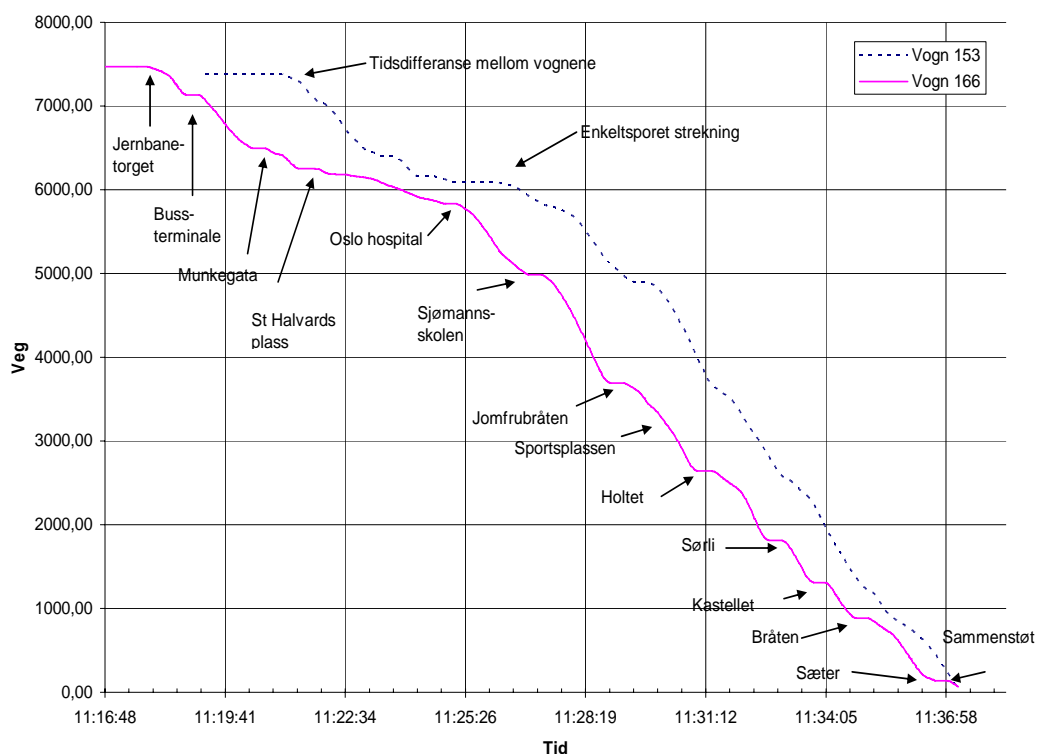
Figur 1: Denne viser hvordan avstanden mellom trikkene minsket. Angitt tid i grafen er ikke sanntid, men tidsangivelse med tidsjustering for å samkjøre registreringsenhetene i vogn 153 og vogn 166. Disse stod begge på vintertid, men var ikke synkronisert.

Data fra det registrerende hastighetsmålerutstyret viste at vognene hadde et tilnærmet likt kjøremønster hele veien, men at avstanden mellom vognene hele tiden avtok fordi trikk 1 stoppet ved alle holdeplassene unntatt Sportsplassen, mens trikk 2 ikke stoppet etter Oslo hospital.

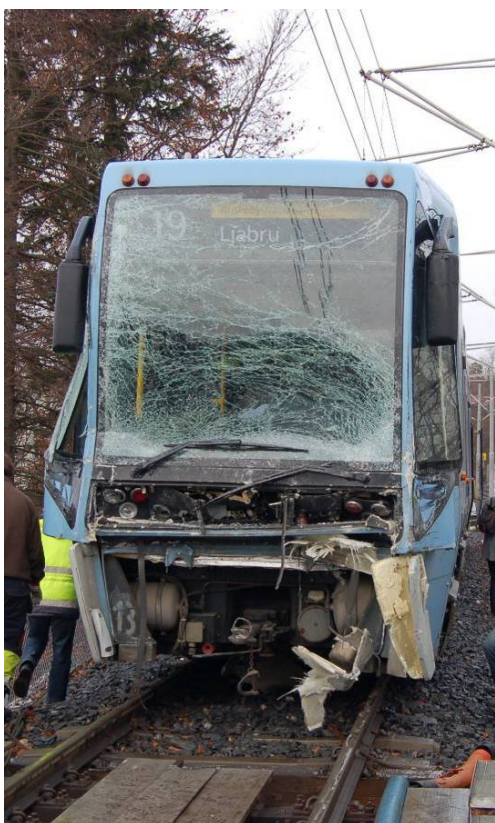
Begge trikkene fikk omfattende skader. På vogn 153 måtte vognkassen på vogndel A repareres og det måtte bygges ny vognkasse på vogndel C. Beregnet kostnad 803 960,00 €.

Figur 2: Fronten på vogn 153 etter sammenstøtet.

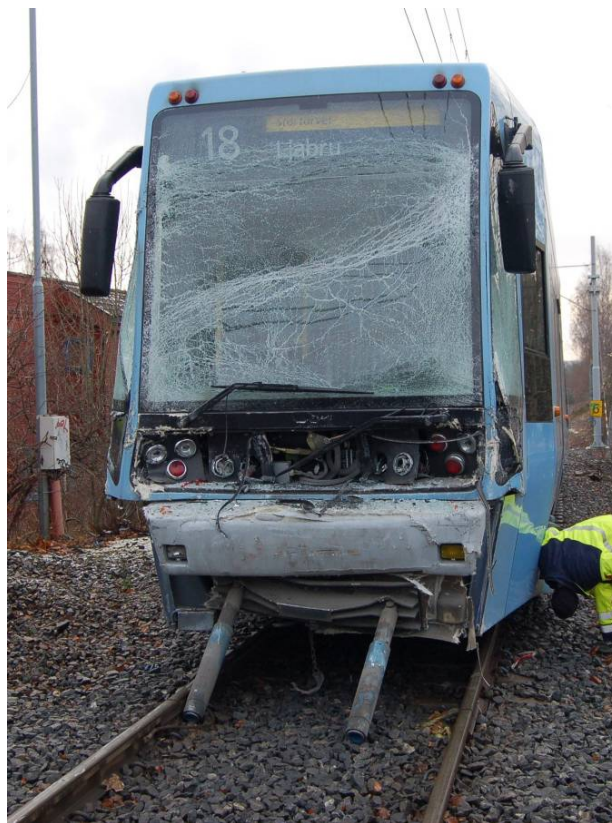
For vogn 166 måtte vognkasse og underramme repareres på vogndel B, og det måtte bygges ny vognkasse til vogndel C. Beregnet kostnad 1 357 120,00 €.

Figur 3: Bakre enden på vogn 166 etter sammenstøtet.

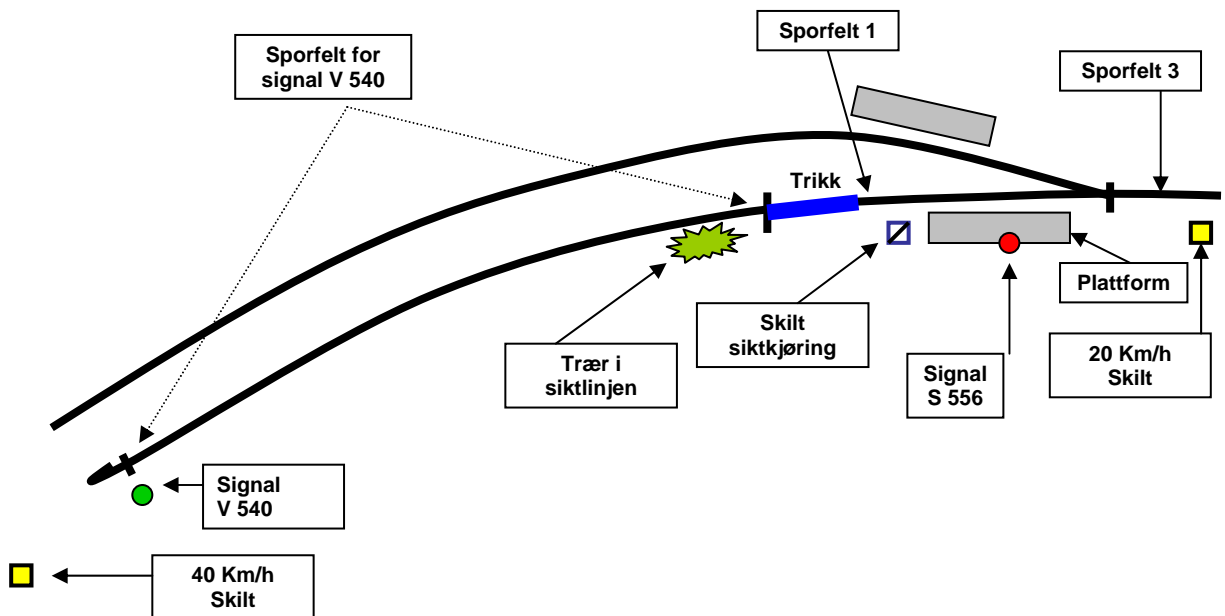
Sæter holdeplass ligger på en usikret del av Ekebergbanen og trikkene må fremføres på sikt. Skillet mellom sikret område og område for siktkjøring er markert med skilt ”siktkjøring” (se figur 7). Skiltet for ”siktkjøring” ved Sæter holdeplass var plassert etter punktet hvor sikret område sluttet. Dette gjorde at det kunne stå en trikk på feltet etter sporfeltet for signal V 540 (sikret område) slik at dette viste signal ”kjør”, selv om trikken ikke hadde kommet forbi skiltet for siktkjøring. Havarikommisjonen har i ettertid fått opplyst at skiltet for siktkjøring nå er flyttet til stedet hvor sporfeltet for signal V 540 slutter.

Holdeplassen på Sæter er i tillegg til skiltet for siktkjøring også utstyrt med signal S 556. Dette signalet regulerer trafikken på den enkeltsporede delen på broen over Nordstrandveien. Signalet viser signal ”passér”, en hvit pil når sporvekselen ligger riktig for kjøring for trikken. Hvis det er stilt signal for kjøring i motsatt retning, viser dette signalet ”stopp”.

Figur 7: Oversikt over skilt- og signalplasseringen på Sæter holdeplass

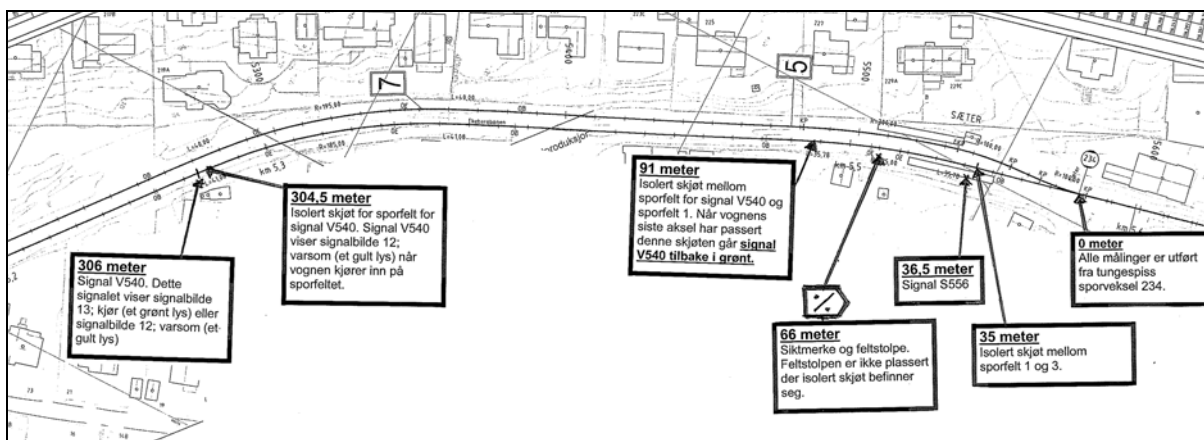
Befaringen viste at sporfeltet som skal dekke området ved Sæter holdeplass stoppet ca 40 meter før plattformen ved Sæter holdeplass. Trikkene forlot dermed sporfeltet før de bremsset ned og stoppet ved Sæter holdeplass. Dette gjorde at sporfeltet ble frigitt og signal V 540 kunne vise signal ”kjør” for en påfølgende trikk før første trikk hadde stoppet ved Sæter holdeplass. Avstanden fra signal V 540 til begynnelsen av Sæter holdeplass er ca 255 meter, og største tillatte kjørehastighet på strekningen er 40 km/t. Dette gir en kjøretid på ca 16 sekunder, noe som tilsvarer ett gjennomsnittlig stasjonsopphold.

Figur 1: Kartutsnitt med plassering og meterangivelser for signaler og sporskjøter.

Sporfeltene har i ettertid blitt flyttet og er nå anlagt slik at sporfeltet for den enkeltsporede strekningen begynner der sporfeltet for hovedsignal V 540 slutter.

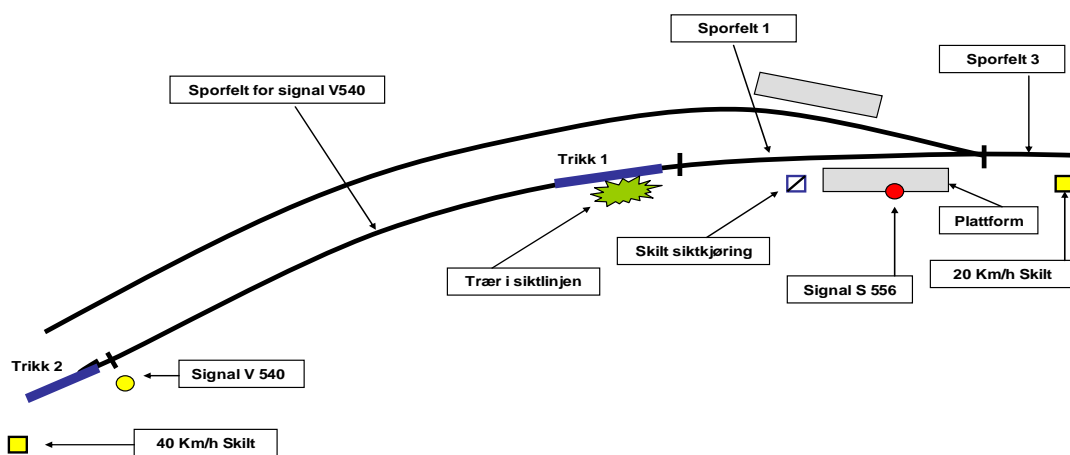
Figur 2: I denne situasjonen viste signal V 540 gult (varsom), og signal S 556 rødt (stopp).

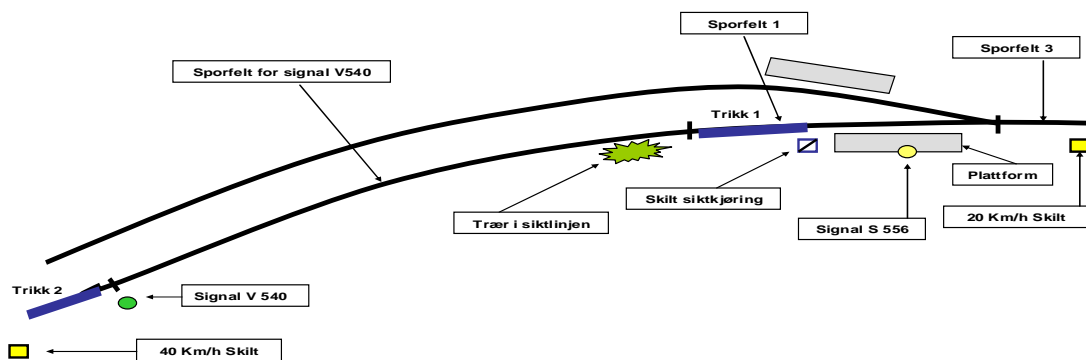
Det er uheldig at signal V 540 kan tillates å vise kjør, før forankjørende trikk har passert neste signalpunkt. Signalene bør være restriktive, da signaler skal gi større grad av trygghet enn ved siktkjøring.

Figur 3: I denne situasjonen viste signal V 540 grønt (kjør), og signal S 556 hvit strek (passér).

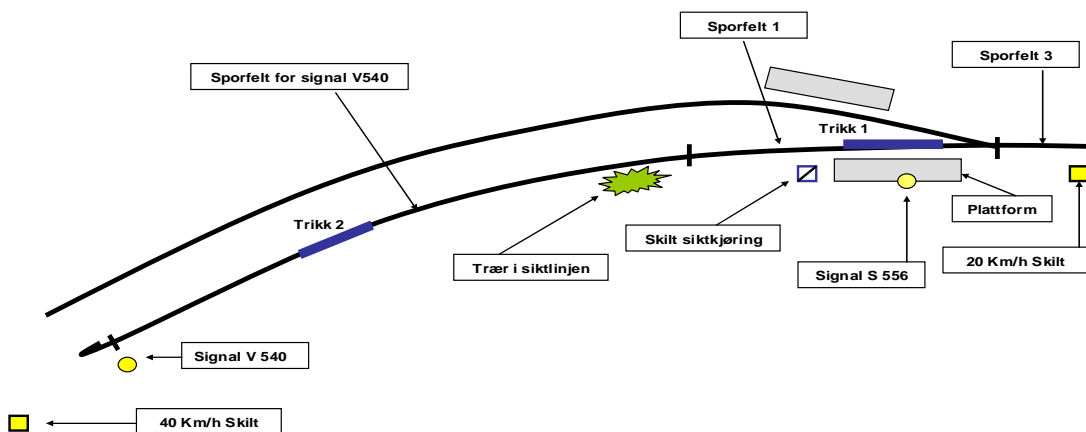
Figur 4: Trikk 1 har stoppet ved plattformen (på sporfelt 1), og trikk 2 befinner seg på sporfeltet for signal V 540. I denne situasjonen viste signal V 540 gult (varsom) og signal S 556 hvit strek (passér). Avstanden mellom trikkene er nå ca 100 meter, og trikk 2 kan fra dette punktet kun se det venstre stopplyset på trikk 1, på grunn av kurve og trær som står i siktlinjen. (se bilde under)

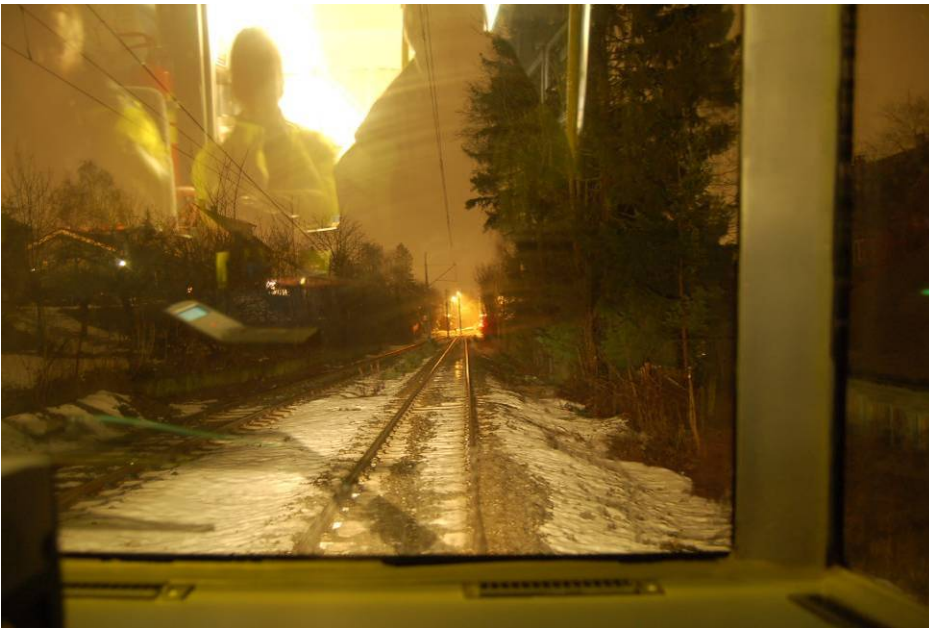
Figur 5: Sikten fra front på trikk 2. Ca 100 meter foran kan det venstre stopplyset bak på trikk 1 skimtes. Trikk 1 har stoppet på Sæter holdeplass. Trær sees i siktlinjen på høyre side.

Vegetasjon på høyre side et stykke før plattformen bør fjernes for å bedre sikten inn mot holdeplassen.

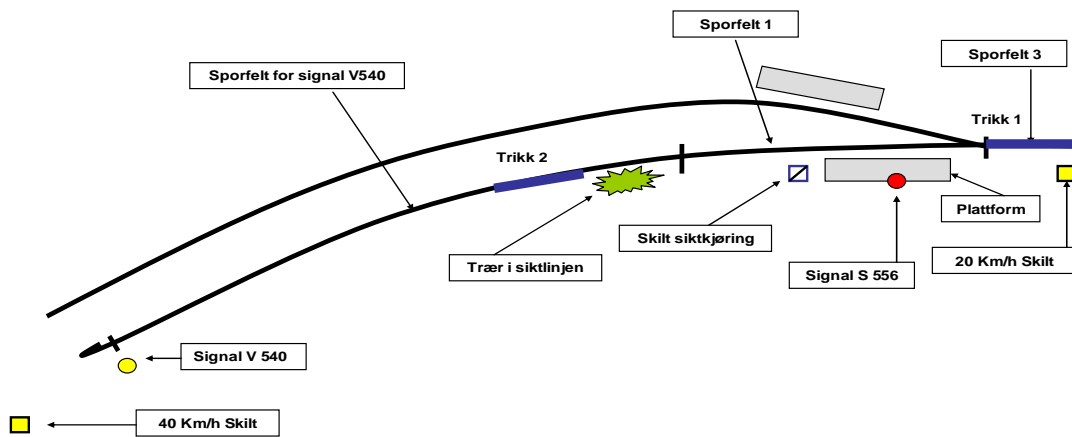
Figur 6: Når trikk 1 belegger sporfelt 3 og sporfelt 1 blir fritt går signal S 566 rødt (stopp).

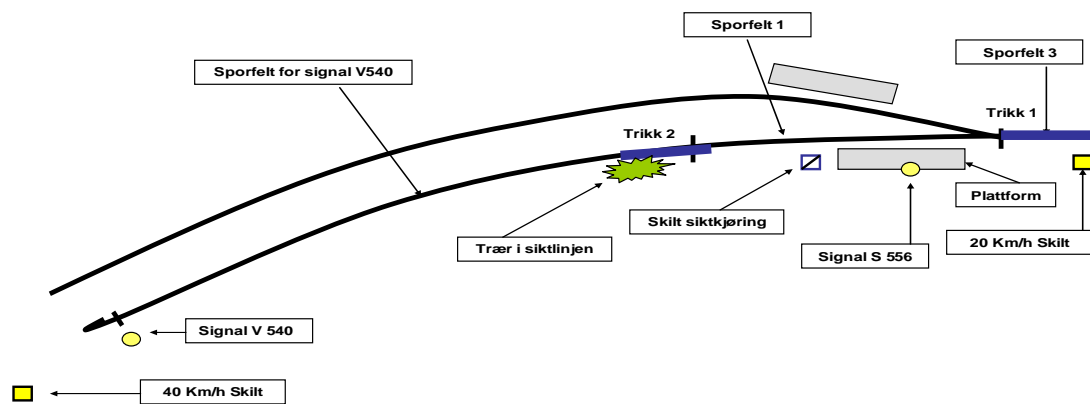
Figur 7: Når trikk 2 belegger sporfelt 1 går signal S 556 i hvit strek (passér), selv om det er en trikk foran på sporfelt 3.
