JB Rapport: 2007/02

**RAPPORT OM ALVORLIGE JERNBANEHENDELSER PÅ
SLEPENDEN BLOKKPOST PÅ GRUNN AV SIGNALFEIL VED
SANDVIKA STASJON 20. APRIL 2005**

Avgitt
Februar 2007

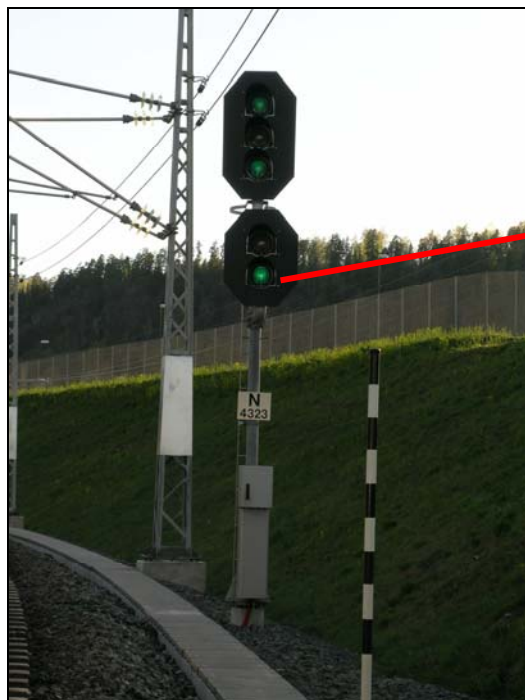
Figur 1:

Forsignalet for Slependen blokkpost (plassert på Utkjørhovedsignal N 4323 på Sandvika stasjon), viste signal ”vent kjø”.

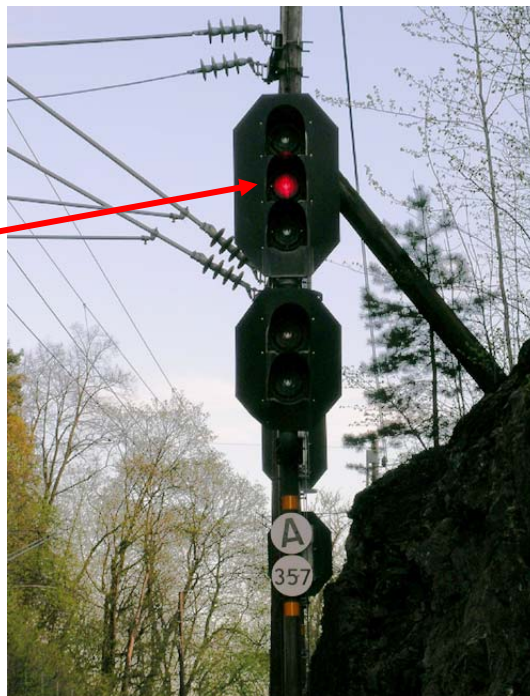
Figur 2:

Blokksignal A Slependen viste signal ”stopp”. (Ikke samsvar med signalbildet i forsignalet)

Grunnen til at blokksignal A 357 på Slependen blokkpost viste ”signal stopp” for flytog 13905, var at flytog 13903 hadde fått signal ”stopp” foran innkjørhovedsignal A på Billingstad stasjon og befant seg på blokkstrekningen mellom Slependen blokkpost og Billingstad stasjon (se fig. 3). Flytog 13903 hadde fått signal ”stopp” i innkjørhovedsignalet på Billingstad stasjon fordi arbeidstog 51006 utførte arbeider på sporet mellom stasjonene Billingstad og Hvalstad. Togleder fikk derfor ikke sendt flytog 13903 videre mot Asker stasjon.

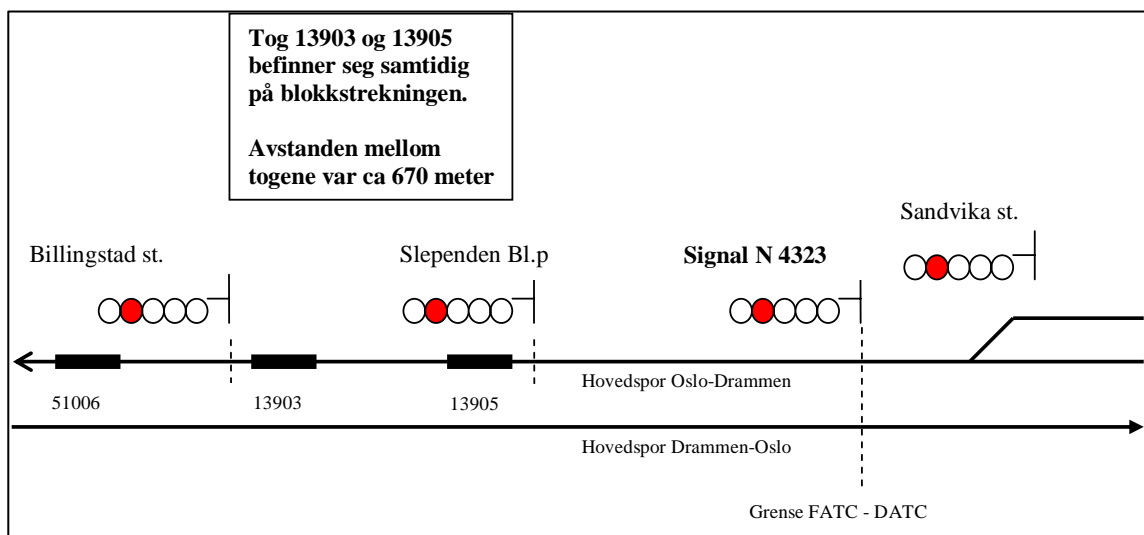
Avstanden mellom flytogene 13903 og 13905 som da befant seg på den samme blokkstrekningen, var cirka 670 meter. Det var ved denne hendelsen ikke fare for sammenstøt mellom disse to togene. (se fig. 4)

Figur 4: Flytogene 13903 og 13905 befinner seg kl. 0419 på samme blokkstrekning

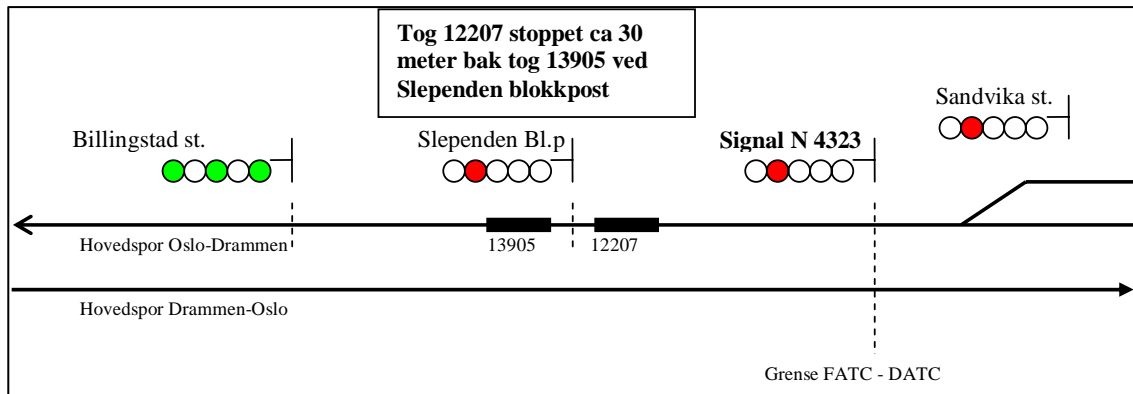
Da toget nærmet seg Slependen holdeplass ble lokomotivføreren i tvil, idet han oppdaget 2 røde lys i et av sporene. Dette var baklysene på tog 13905 som stod på blokkstrekningen etter Slependen blokkpost. Han kunne ikke fastslå hvilket av hovedsporene de røde lysene befant seg i, men tok for sikkerhets skyld umiddelbart nødbrems og oppdaget etter hvert at tog 13905 stod i det samme hovedsporet som han kjørte i. Lokomotivføreren fikk som følge av nødbremsingen stoppet toget like foran signalet på Slependen blokkpost. Vedkommende antok at avstanden fram til flytog 13905 var ca 30 meter. Det var kun lokomotivførerenes årvåkenhet og snarrådige reaksjon som forhindret at dette ble et sammenstøt.

Figur 6: Kl.04:44:31. Situasjonsbilde etter at lokomotivføreren hadde tatt nødbrems og stoppet tog 12207 foran signalet på Slependen blokkpost.

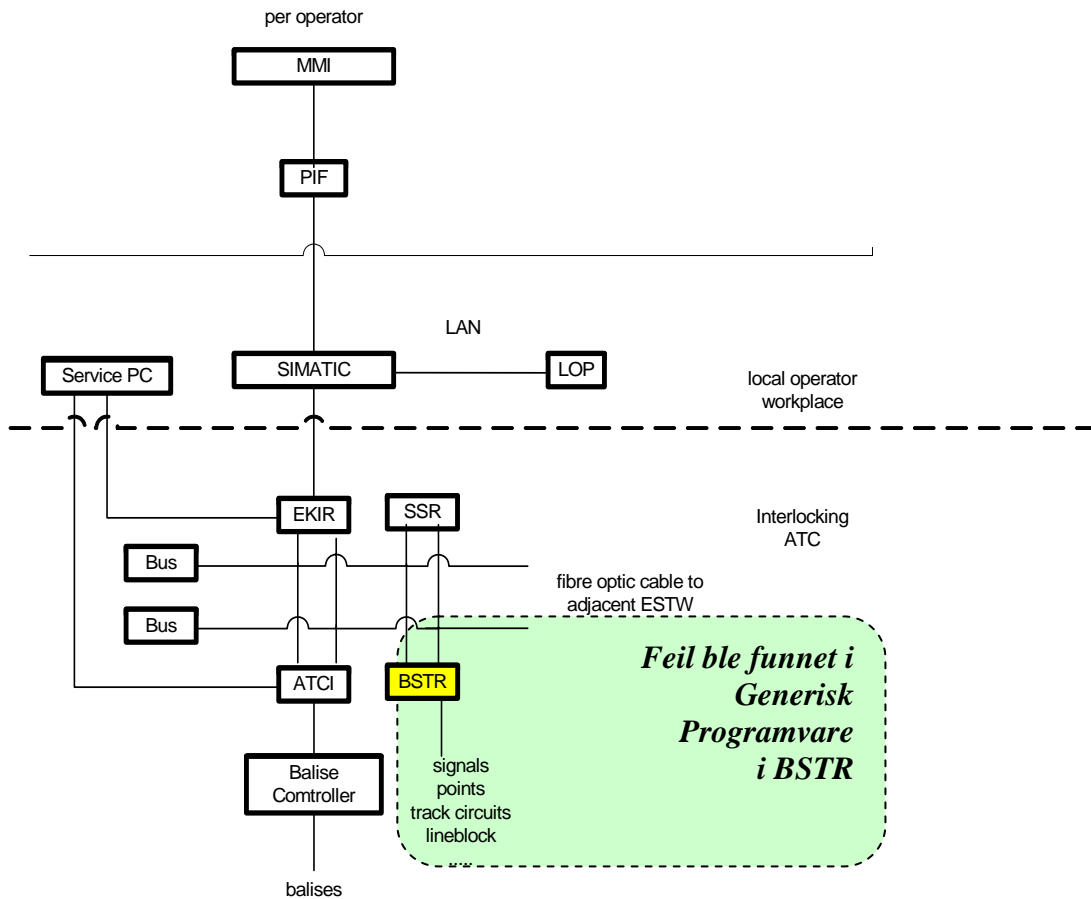
Figur 8: Viser hvor i datastillverket feilen ble identifisert

Årsaken til feilsituasjonen på Slependen ble funnet i den generiske programvaren i BSTR. Denne programvaren ble utviklet for SIMIS-C på Gardermobanen (GMB) og var ikke gjenstand for egen validering og godkjenning i forbindelse med Sandvikaprojektet.

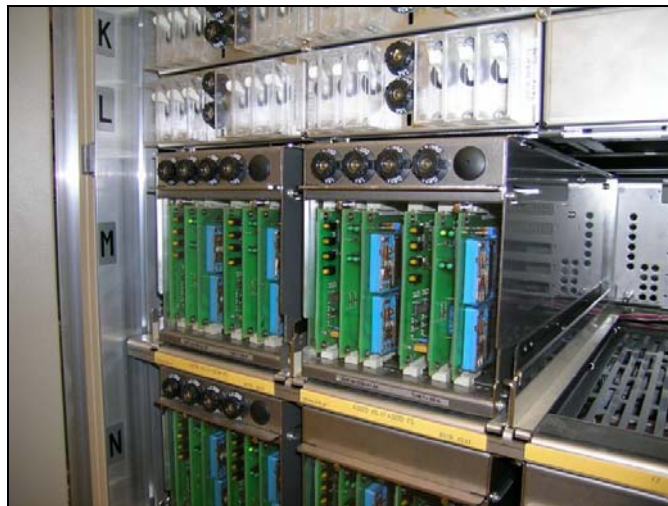
4. Samtidig med at BSTR (se fig. 10) ble resatt viste blokksignal A 357 på Slependen blokkpost signal "vent kjør".

Når disse fire kriteriene var oppfylt i rekkefølgen beskrevet over, låses signalanlegget og styringen av forsignalet i den status det hadde ved resettingen av anlegget, nemlig "kjøretillatelse" i forsignalet for blokksignal A 357. Dette skjedde som følge av feil i generisk programvare til BSTR.

Figur 10: Bilde av objektcontroller til signal N 4323
