Statens
Havarikommisjon
for Transport

RAPPORT

Avgitt dato: 03.09.2008
JB Rapport: 2008/06

Dato og tidspunkt:	Onsdag den 05. september 2007 kl. 0551	
Hendelsessted:	Hovedbanen km 16,60 mellom Fjellhamar og Strømmen	
Driftsform:	Fjernstyring, DATC	
Sikringsanlegg:	NSI 63, automatisk linjeblokk	
Type hendelse:	Sammenstøt (med påfølgende avsporing og nytt sammenstøt)	
Togtype og tognummer:	Godstog 66024	Godstog 5722
Registrering:	Norsk	Norsk
Operatør:	Jernbaneverket	CargoNet AS
Type transport:	Godstransport	Godstransport
Togvekt brutto:	579 tonn	909 tonn
Toglengde:	264 m	427 m
Bremsegruppe og -prosent:	P 86%	P 81%
Værforhold:	Overskyet, oppholdsvær	
Lysforhold:	Grålysning	
Føreforhold skinner:	Tørre	
Antall om bord:	5	1
Personskader:	0	0
Skader på materiell:	Til dels betydelige skader på de to bakerste vognene i toget.	Moderate skader på front og første boggi på lokomotivet
Andre skader:	Brudd i en av skinnestrengene i hovedspor Lillestrøm – Oslo. Hovedbanen stengt mellom Lørenskog og Lillestrøm i ca 10 timer

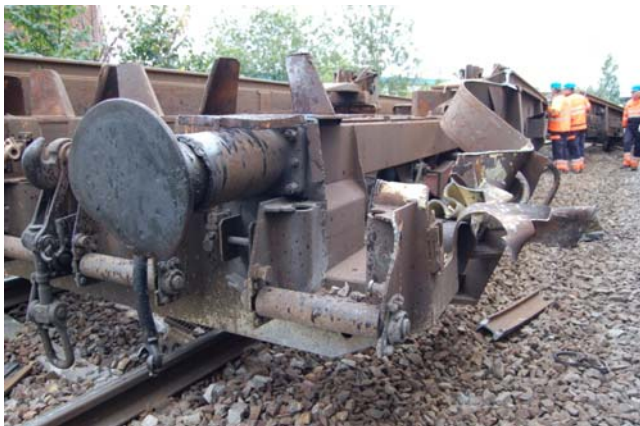
Det ble registrert til dels betydelige skader på de to avsporede vognene fra tog 66024. Vogn nr.4076 943 1033-2, den første av de avsporede vognene, hadde skader som klart kunne henføres til sammenstøtet med tog 5722 (jf fig.1). Vognen hadde imidlertid også en annen skade på bakre del av sidebjelken (jf fig. 2). Vogn nr. 4076 943 1034-0, den bakerste av de avsporede vognene, hadde moderate skader på hjul og akselkasseføringer.

Figur 1: Skader i front venstre side på vogn 4076 943 1033-2

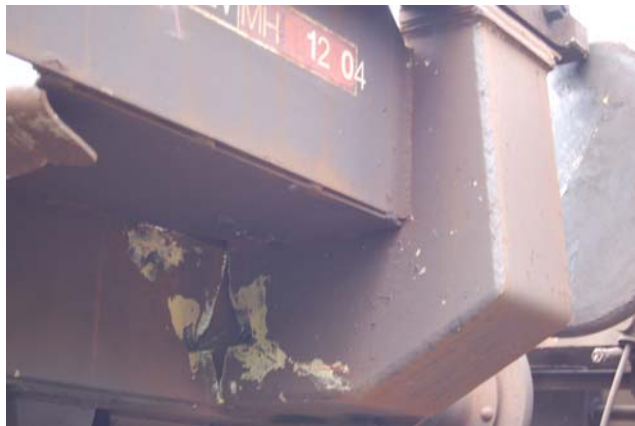
Figur 2: Skader på bakre del venstre side av sidebjelke på vogn 4076 943 1033-1

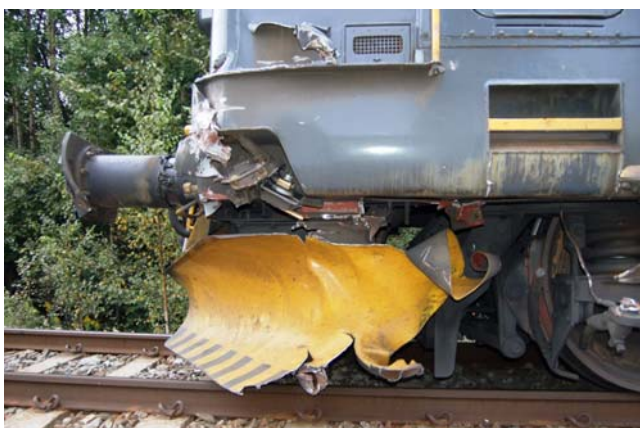
Lokomotivet i tog 5722, El 14 2186, hadde skader på venstre buffer, plog, fremste boggi inkludert fjæroppheng, jf fig. 3 og 4. Det ble ikke registrert skader på dette togets vogner eller last.

Figur 3: Skader på front av lokomotiv i tog 5722

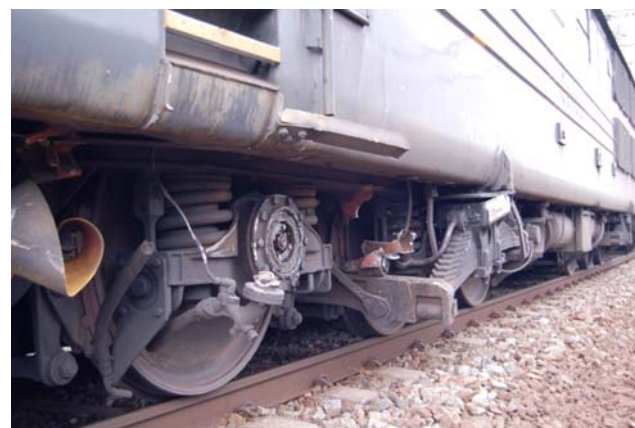
Figur 4: Skader på boggi og fjæroppheng på lokomotivet i tog 5722

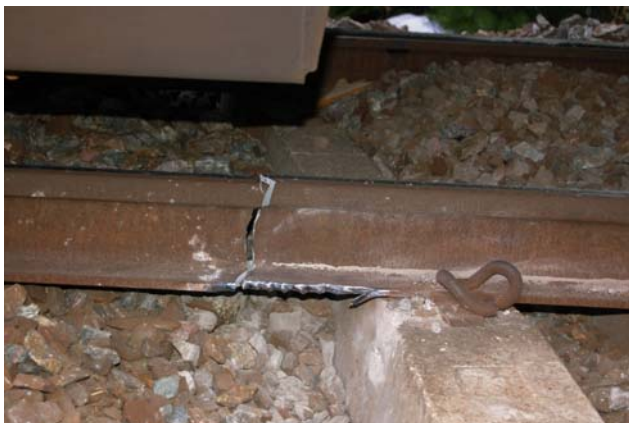
I sporet hvor tog 66024 kjørte ble det registrert en del sviller med skader etter avsporede hjul. I sporet hvor tog 5722 stod ble det funnet merker etter en ytre påvirkning som hadde flyttet skinnegangen ca. 30 cm sideveis over en kort lengde og gitt brudd i skinnestrengen nærmest nabosporet, jf fig. 5 og 6.

Figur 5: Merker etter en kraft mot venstre skinne i hovedspor Lillestrøm - Oslo S

Da tog 66024 kom frem til ulykkesstedet falt denne skinnestubben av vogna på venstre side og kilte seg fast mellom venstre skinne i hovedspor Lillestrøm-Oslo og bjelkene til togets nest bakerste vogn (jf. fig 2). Dette førte til at denne vogna ble løftet av sporet og koplet fra resten av toget, hovedledningen ble åpnet og toget fikk nødbrems og stoppet. Skinnestubbens kontakt med venstre skinne i hovedspor Lillestrøm-Oslo førte til brudd i denne skinnen og sideveis forskyvning av skinnegangen (Jf. fig. 5 og 6).

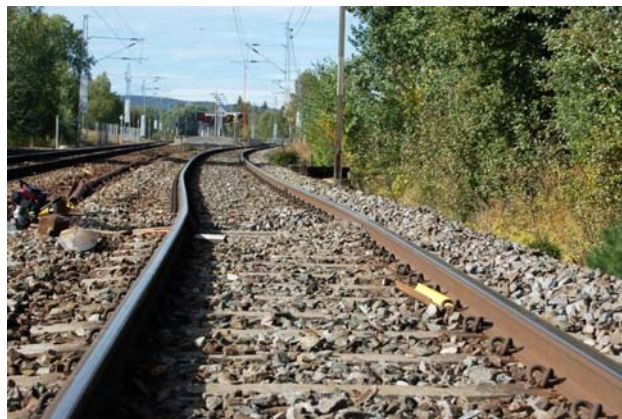
Figur 6: Sideveis forskyvning av skinnegangen som følge av kraften mot venstre skinne.

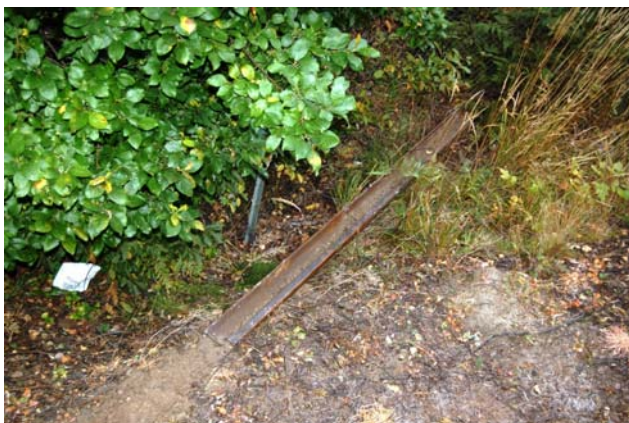
På høyre side av hovedspor Lillestrøm - Oslo ble det funnet en ca 3,5 m lang skinnestubb som bar preg av nylig å ha havnet der. Det ble senere verifisert at denne skinnestubben var en del av lasten til tog 66024 jf. figur 7 og 8.

Figur 7: Skinnestubb funnet på høyre side av hovedspor Lillestrøm - Oslo

Bruddflaten på skinnestubben viste at det på bruddstedet hadde vært en sprekk i skinna som omfattet det meste av skinnhodet.

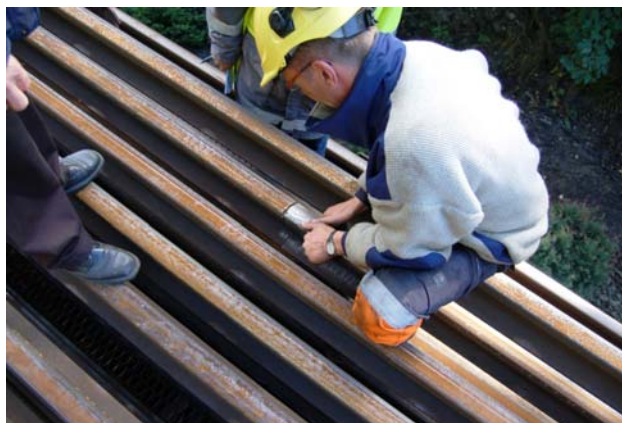
Figur 8: Verifikasjon av at skinnestubben var en del av lasten i tog 66024
