### **Ocena usterkowości urządzeń *srk* na podg. Starzyny i podg. Sprowa**

#### **III.4.2) Funkcjonowanie infrastruktury kolejowej**

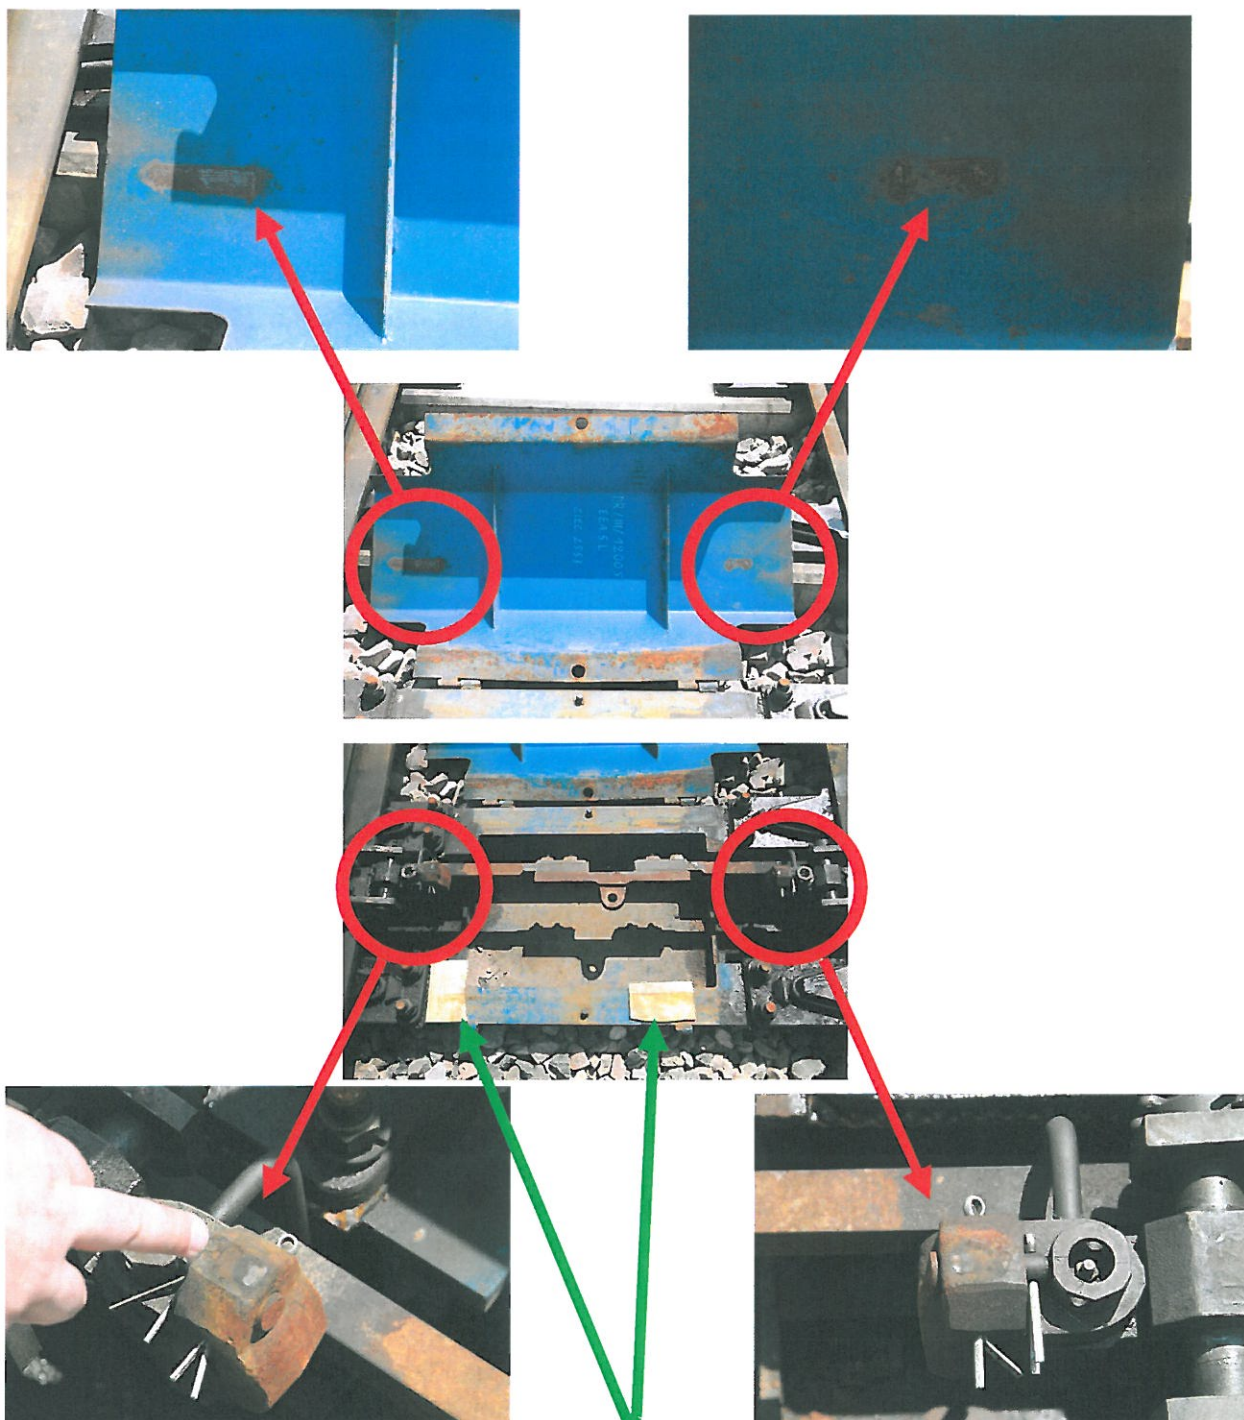
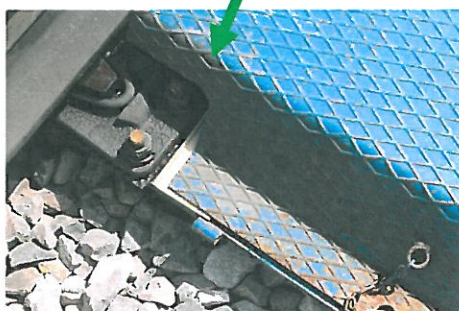
Przedstawione poniżej zdjęcia (mat. własne PKBWK) pokazują, na przykładzie jednego z suwaków kontroli położenia iglic rozjazdu nr 4, przyczynę usterki polegającej na zwieraniu obwodu kontroli niezajętości tego rozjazdu. Wyposażenie tego rozjazdu w rolki unoszące iglice zaraz po rozpoczęciu ich przestawiania nie zostało uwzględnione w wymiarach pokrywy komory suwaków. Powoduje to, że górne powierzchnie obu stron klamr suwaka, odizolowanych od siebie, dotykają wewnętrznej powierzchni pokrywy powodując zwarcie toków szynowych, czyli wystąpienie zajętości stwierdzanej przez obwód kontroli niezajętości rozjazdu. Usterka ta jest usuwana tylko doraźnie, w taki sposób, że pomiędzy pokrywą a dolną częścią osłony suwaków monterzy wkładają przekładki z tworzywa, które powodują uniesienie pokrywy o kilka milimetrów i tym samym eliminując ryzyko powstawania zwarcia w trakcie przestawiania rozjazdu. Należy jednak doprowadzić do tego, aby zmieniona została konstrukcja, a dokładniej – określone wymiary wszystkich pokryw zamknięć nastawczych i suwaków rozjazdów wyposażanych w rolki unoszące iglice w taki sposób, by uniknąć możliwości powstawania usterek kontroli zajętości rozjazdów tego typu i podobnych w trakcie ich przestawiania.

**Zwieranie obwodu stwierdzenia niezajętości rozjazdu przez pokrywę suwaków kontroli położenia iglic.**

Usunięcie usterki na pewien okres polega na „podtykaniu” kawałków tworzywa pod pokrywę, by unieść ją o kilka milimetrów, aby nie zwierzała toków szynowych przez kontakt z elementami suwaka.

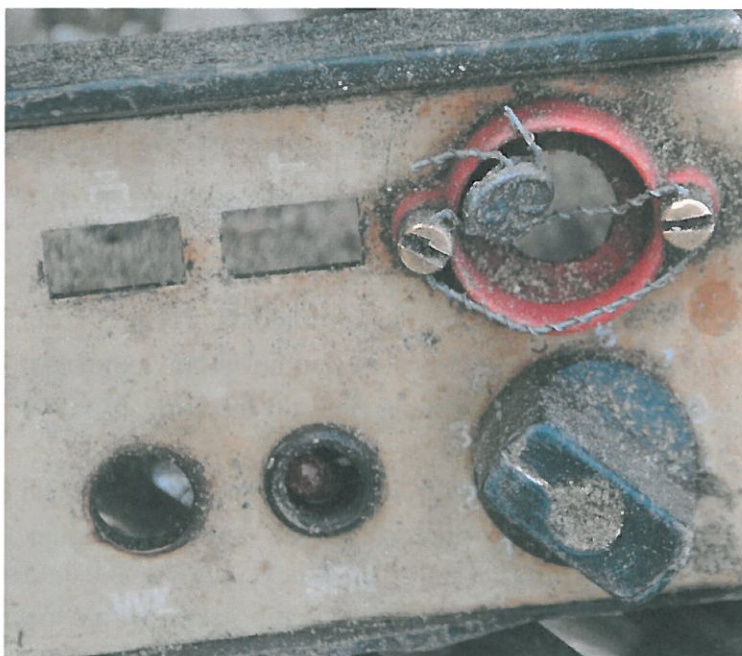
Na zdjęciu wykonanym po wypadku (*Fot. III.4.3*) widać brak ścianki zabezpieczającej przycisk „ALARM” uruchamiający funkcję „Radio-stop” przy jednoczesnym położeniu przełącznika kanałów w ustawieniu na kanał nr 4. Na tej podstawie można przypuszczać z dużym prawdopodobieństwem, że maszynista pociągu nr 13126 próbował uruchomić system „Radio-stop”. Wysłanie sygnału alarmowego „Radio-stop” nie zostało jednak zarejestrowane przez żadne z pracujących na kanale pociągowym nr 5 urządzeń odbiorczych ani rejestrujących. Stało by się tak, gdyby maszynista pociągu nr 13126 dokonał nieprawidłowego wyboru kanału radiołączności, ustawiając na manipulatorze zamiast kanału nr 5, na którym łączność powinna być prowadzona na całej drodze jazdy tego pociągu po linii nr 64, (od Starzyn do Kozłowa), przewcześnie kanał nr 4, na którym łączność powinna być prowadzona dopiero od Kozłowa. Ograniczony zasięg nadawania radiotelefonu pokładowego mógł spowodować brak możliwości rejestracji takiego faktu przez jakiegokolwiek z urządzeń odbiorczych pracujących na kanale nr 4. Zbyt wczesne przełączenie radiotelefonu pociągu nr 13126 na kanał nr 4 spowodowałoby także brak słyszalności rozmów prowadzonych przez podg. Sprowa z pociągiem nr 31101, co gdyby miało miejsce, mogło zwrócić uwagę maszynisty na fakt wyjazdu pociągu nr 31101 na tor, którym jechał. Nie można jednak całkowicie wykluczyć, że zaobserwowany stan elementów sterujących manipulatora radiotelefonu uległ zmianie na skutek wypadku.

*Fot. III.4.3) Fragment płyty czołowej manipulatora radiotelefonu z kabiny A lok. ET22-1105 (mat. Prok. Okr. Częstochowa)*

Nie ma rozstrzygających przesłanek do oceny działania funkcji „Radio-stop”, gdyż nic nie wskazuje na to, by była ona w związku ze stwierdzeniem zagrożenia użyta na kanale nr 5 przez któregokolwiek z użytkowników systemu radiołączności. Żadna z rejestracji zabezpieczonych po wypadku do celów ustalenia jego przyczyn przez komisję kolejową lub Prokuraturę nie zawiera zapisów wskazujących na użycie funkcji „Radio-stop” w związku ze zdarzeniem, zwłaszcza na kanale nr 5 przez któregokolwiek z użytkowników systemu radiołączności. Nie zaprzecza to przedstawionej powyżej hipotezie odnośnie możliwości ewentualnego użycia tej funkcji przez maszynistę pociągu nr 13126, jednak bez skutków dla przebiegu zdarzenia.

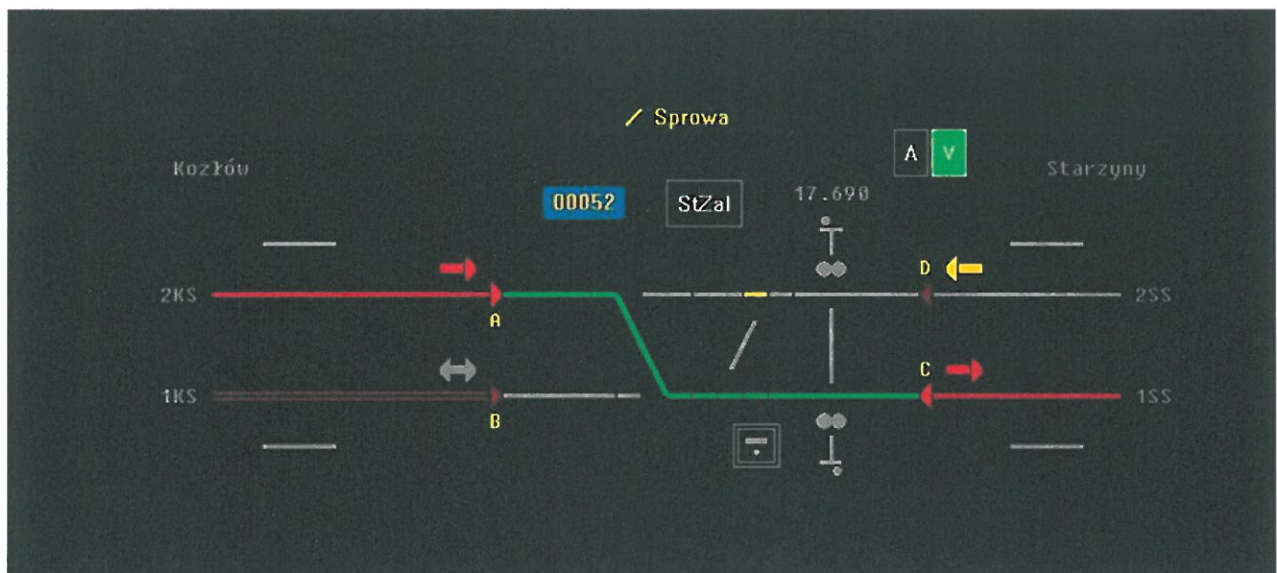
Następnie o godz. 20:48:21 i 20:48:22 następuje zajęcie toru szlakowego 1SS przez pociąg nr 13126 a tym samym zostaje wyświetlony sygnał S1 „STÓJ” na semaforze A dla pociągu nr 31101 (poz. 139 sekwencji zdarzeń).

**20:48:21** Zajęcie toru szlakowego 1SS przez pociąg nr 13126

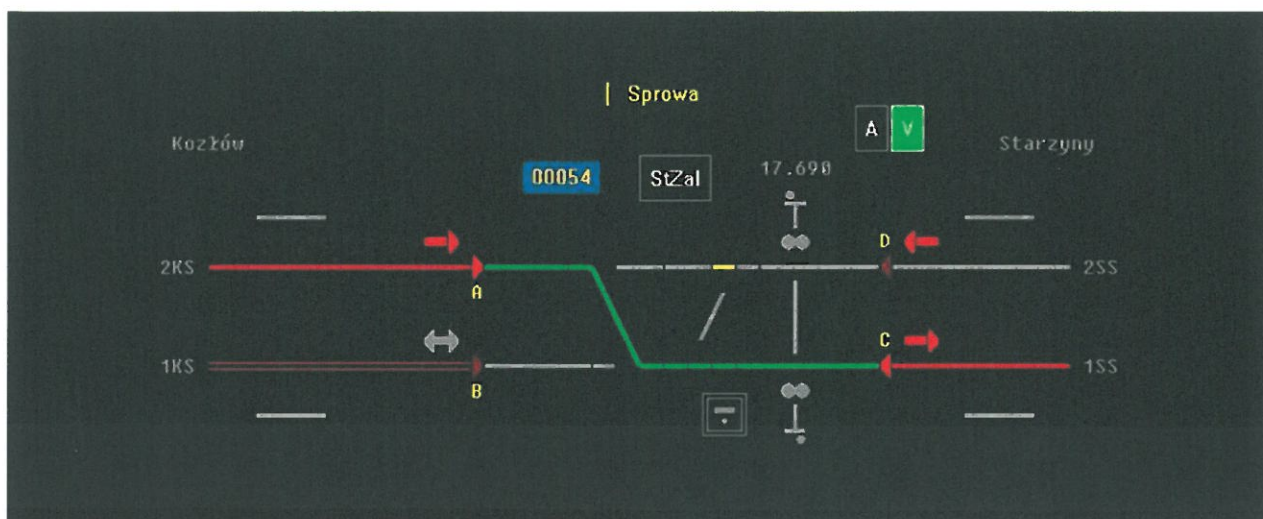
O godz. 20:48:37 u dyżurnego podg. Sprowa na monitorze pokazuje się sygnalizacja wyjazdu na tor 2SS spowodowana użyciem polecenia **dPo2S** na posterunku w Starzynach: strzałka blokady w kierunku „przyjazd” – czerwona; w tym czasie nie jest sygnalizowana zajętość toru 2SS – linia obrazująca tor szlaku jest szara, natomiast sygnalizowana jest zajętość toru 1SS – linia czerwona oraz strzałka czerwona, jako wyjazd pociągu (poz. 141 sekwencji zdarzeń).

**sem. A Nieoczekiwane wygaszenie sygnału zezwalającego**

**20:48:37** Sygnalizacja wyjazdu na tor 2SS od strony Starzyny (użycie **dPo2S** w Starzynach – strzałka „przyjazd” czerwona)

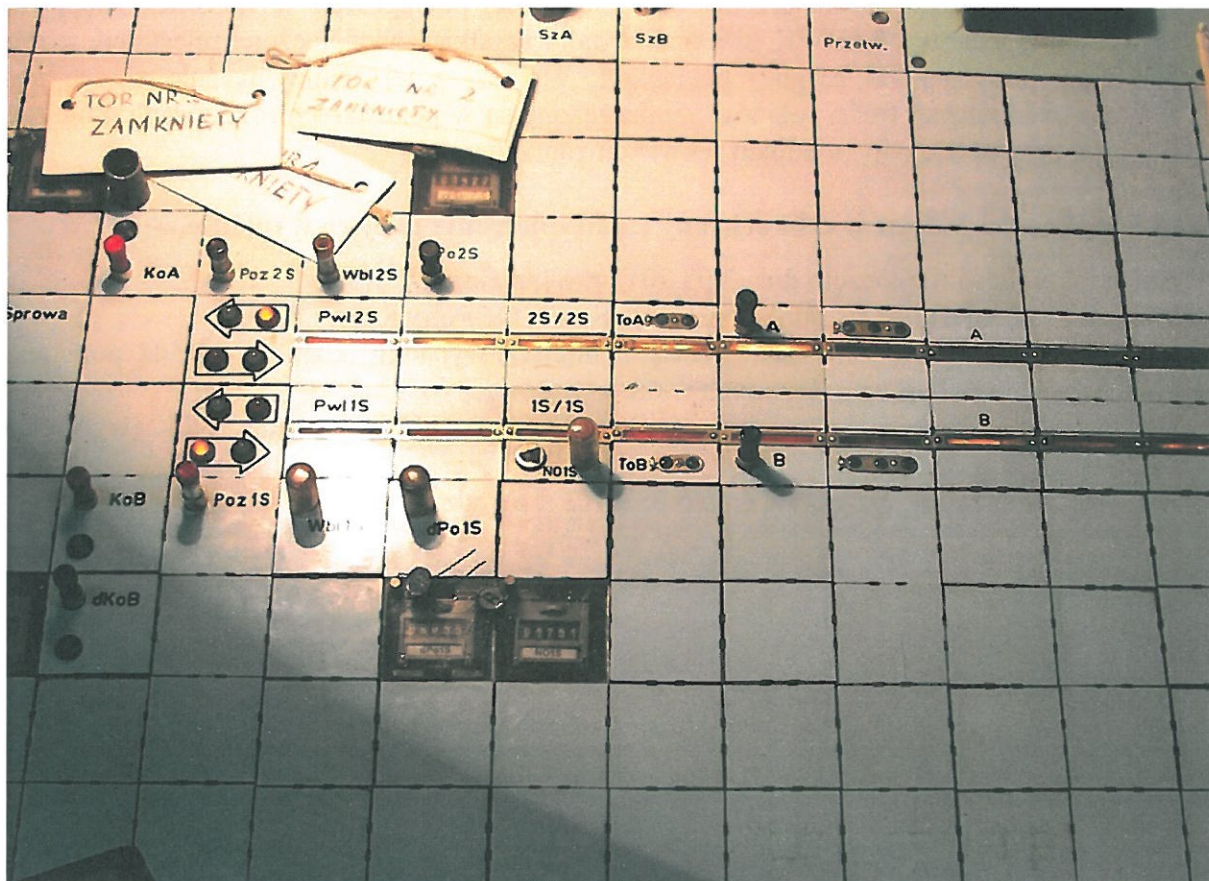
Po wyjeździe pociągu nr 13126 ze Starzyn dyżurny ruchu, po zaobserwowaniu na pulpicie rozprucia rozjazdów 3/4 dokonuje zerwania plomb z przycisku *Ko3/4* i kasuje rozprucie. Po wyciemnieniu się szczelin i przyciśnięciu przycisku rozjazdu 3/4 uzyskuje kontrolę w położeniu plus. Nie obserwuje natomiast szczelin informujących o zajętości szlaku – cztery szczeliny podświetlone na czerwono na odcinku 1SS, a szczeliny na odcinku 2SS podświetlone na biało, co obrazowało wyjazd pociągu na tor 1 do Sprowej. Następnie przygotowuje drogę przebiegu wjazdowego dla pociągu nr 13101 spod semafora B z toru 1 w kierunku Psar.

Fot. III.5.1) Fragment pulpitu nastawczego nastawni podg. Starzyny, stan po zaistniałym wypadku, wykonane w dniu 04.03.2012 r. (materiały Komisji Kolejowej)
