## **Závěrečná zpráva o výsledcích šetření mimořádné události**

Srážka nezavěšeného postrkového hnacího drážního vozidla s vlakem Pn 55077  
a jeho následné vykolejení v železniční stanici Český Těšín

## **Accident and incident investigation report**

Collision of the uncoupled banking with the freight train No. 55077 and consequent  
derailment at Český Těšín station

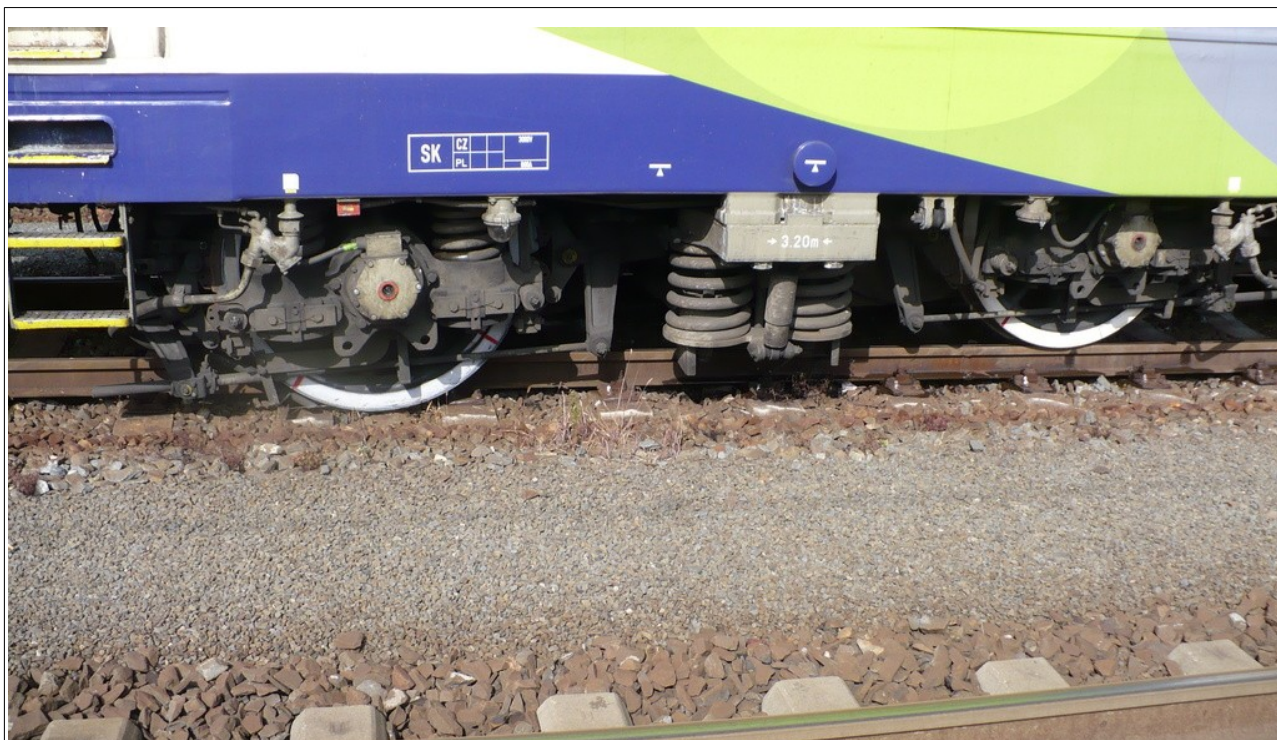
- postrkové HDV bylo vykolejeno 1. opravou ve směru jeho jízdy, tedy 1. opravou HDV koncové sekce 131.064-8, viz Obr. č. 2 této ZZ, v konečném postavení po MU stojící vykolejenou opravou v km 318,501;

Obr. č. 2: Pohled na vykolejený přední podvozek HDV koncové sekce 131.064-8 v konečném postavení po MU  
Zdroj: SŽ

- postrkové HDV bylo následkem MU poškozeno, kdy u HDV koncové sekce 131.064-8 bylo na straně předního čela zjištěno poškození:
  - jízdního profilu kol vykolejené nápravy,
  - nápravové převodovky vykolejené 1. nápravy,
  - narážecího ústrojí,
  - deformačního čelníku;
- na předním čele postrkového HDV, tedy na předním čele HDV koncové sekce 131.064-8, byla:
  - šroubovka táhlového ústrojí volně vyvěšena,
  - tlakové spojky hlavního potrubí byly vyvěšeny mimo příslušné závěsy a spojkové kohouty byly uzavřeny. Tlakové spojky napájecího potrubí byly zavěšeny v závěsech, spojkové kohouty byly uzavřeny;
- zadní čelo postrkového HDV, tedy přední čelo HDV vedoucí sekce 131.063-0, bylo označeno návěstí „Konec vlaku“, která byla tvořena 2 červenými světly ve stejné úrovni nad narážecím ústrojím postrkového HDV.

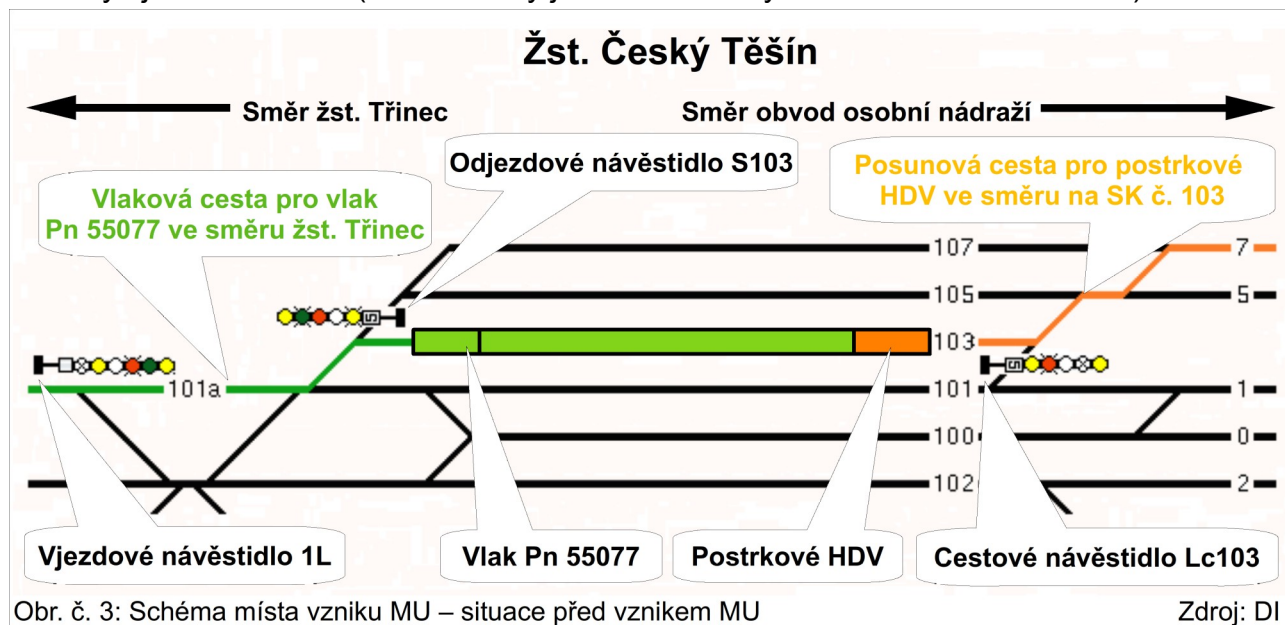
Po změně návěsti na odjezdovém návěstidle S103, kdy se návěst „Stůj“ změnila na návěst dovolující jízdu vlaku „Rychlost 40 km/h a volno“, strojvedoucí vlakového HDV zavolal na mobilní telefon strojvedoucímu postrkového HDV a informoval jej, že odjezdové návěstidlo v žst. Český Těšín dovoluje odjezd vlaku a dal mu pokyn, že s postrkovým HDV může začít vyvíjet tlačnou sílu (schematicky je situace zachycena na Obr. č. 3 této ZZ).

Obr. č. 3: Schéma místa vzniku MU – situace před vznikem MU

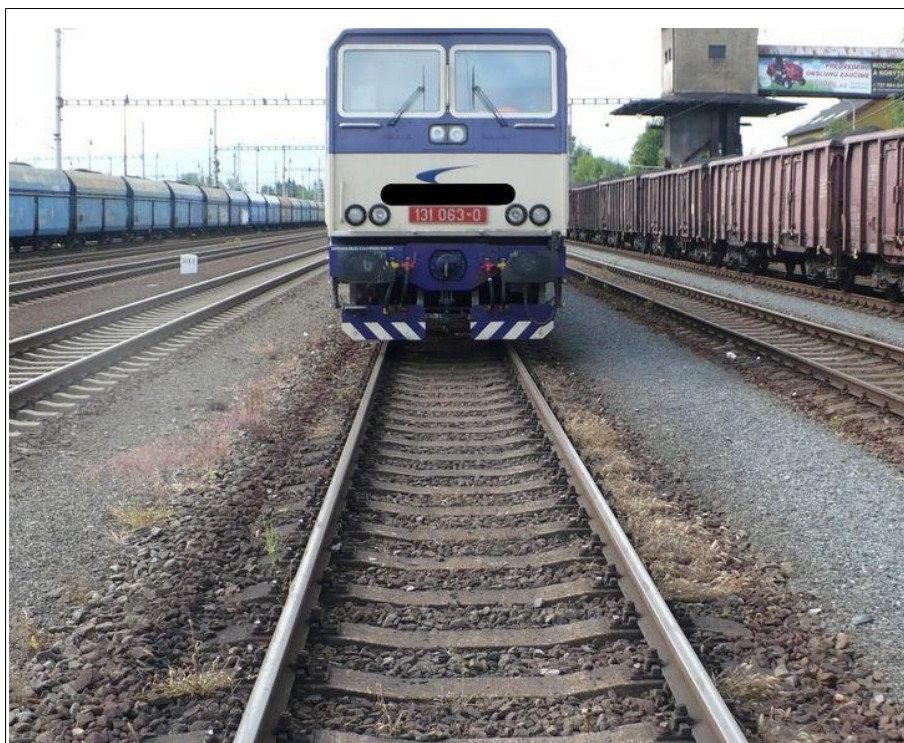
Obr. č. 5: Pohled na zadní čelo postrkového HDV – přední čelo vedoucí sekce 131.063-0 v konečném postavení po MU Zdroj: SŽ, úprava DI

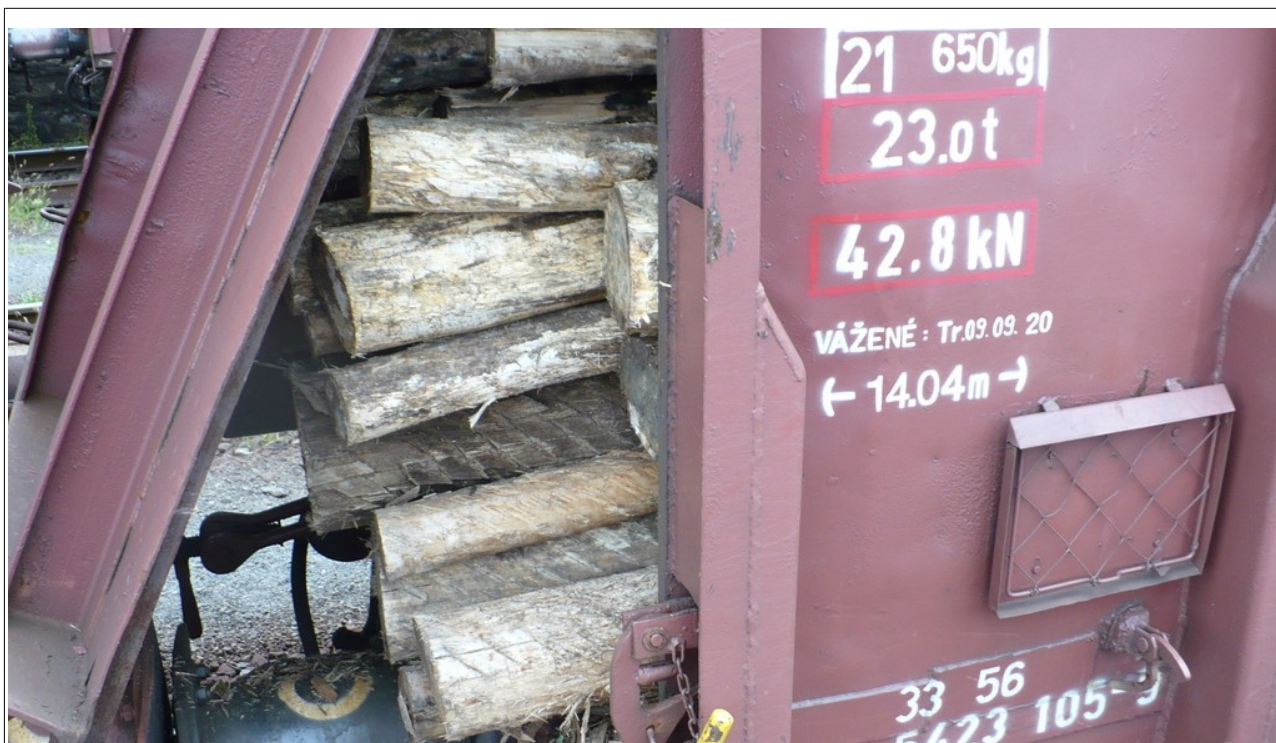
- SK-DPSK 33 56 5423 105-9, řady Eas, řazené jako třetí od konce vlaku, na kterém byla poškozena zadní čelnice vozu a posunutý náklad ve směru ke konci vlaku,

Obr. č. 6: Poškození TDV č. 33 56 5423 105-9 a posunutí jeho nákladu po zastavení vlaku Pn 55077 v žst. Třinec Zdroj: SŽ
