Ministero delle infrastrutture e dei trasporti

RELAZIONE DI INDAGINE

**INFORTUNIO MORTALE DI UN VIAGGIATORE
DEL TRENO N. 23510 DI TRENITALIA,
PRESSO LA STAZIONE DI TRANI, SULLA LINEA FOGGIA-BARI,
AVVENUTO IN DATA 21/07/2022
(IDENTIFICATIVO ERAIL: IT-10311)**

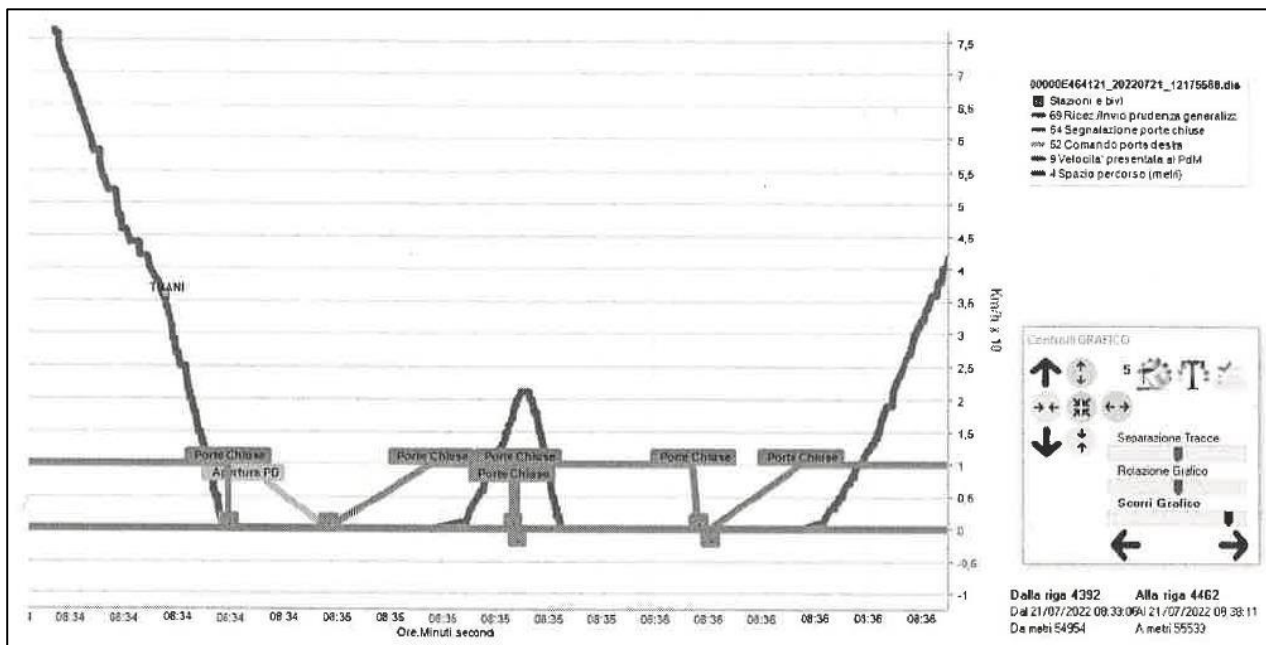
Figura 1: Dati ZTE della locomotiva E464 121 del 21/7/2022 dall'arresto del treno nella stazione di Trani alla partenza e alla successiva fermata e ripartenza (fonte Trenitalia)

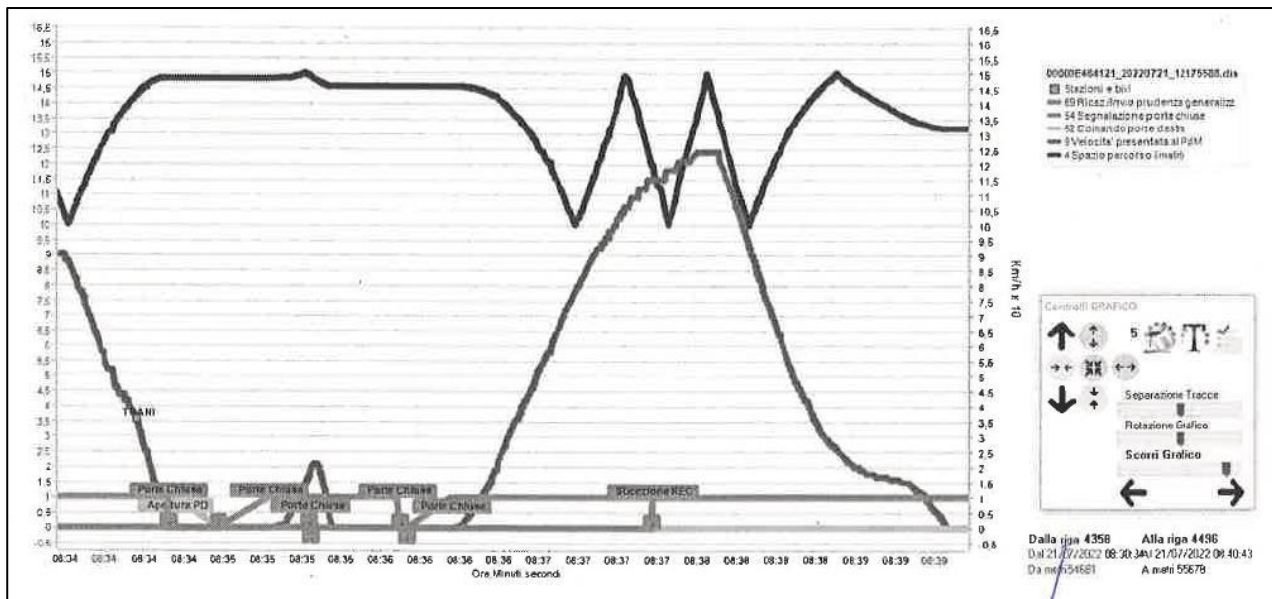
Figura 2: Dati ZTE della locomotiva E464 121 del 21/7/2022 dall'arresto del treno nella stazione di Trani alla partenza e alla successiva fermata e ripartenza fino all'attivazione della seconda frenatura (fonte Trenitalia)

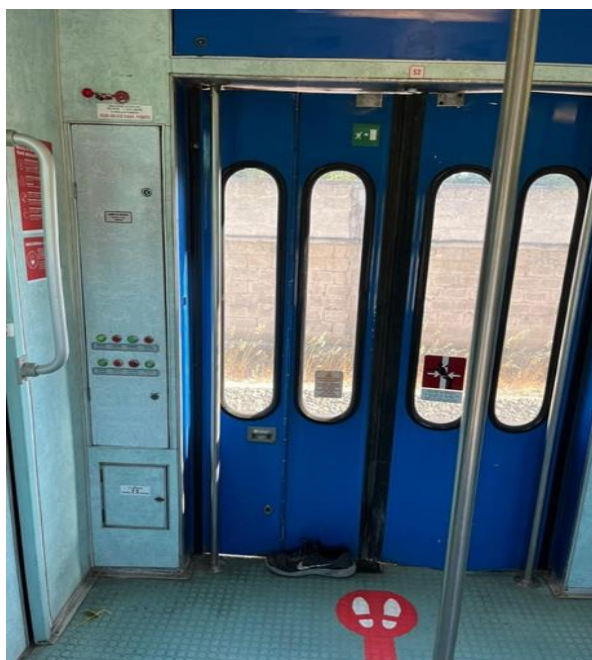
imprigionata nella parte inferiore delle ante in chiusura senza che fosse entrata in funzione la protezione del passeggero, cosiddetta “bordo sensibile”, in quanto la stessa non si attiva quando si aziona la maniglia di apertura di emergenza della porta. Il viaggiatore restava con la caviglia bloccata tra le ante e non riusciva a sfilare il piede dalla porta. A causa dell’aumento progressivo della velocità del treno cadeva nello spazio tra il marciapiedi e il binario e veniva trascinato dal treno stesso sulla massicciata. Quest’ultima scena è stata ripresa dalle suddette telecamere presenti nella stazione ferroviaria di Trani. Il CT, dopo aver dato il “pronti” per la marcia, appurato che l’arresto del treno era stato conseguenza dell’attivazione temporanea della spia IPA, si portava nella quinta carrozza, quella di coda, per cominciare un giro di ispezione all’interno del treno R23510. Durante l’ispezione il CT sentiva dei rumori nel sotto cassa e lo comunicava telefonicamente all’AdC, chiedendogli se il treno avesse colpito qualcosa. L’AdC rispondeva di non avere colpito nulla e contemporaneamente lo avvisava di stare ricevendo sul cab-radio una chiamata di emergenza. Il CT continuava il controllo interno e, sopraggiunto nel vestibolo della terza carrozza, che era senza viaggiatori, riscontrava che la maniglia dell’apertura d’emergenza della porta S2 della suddetta vettura NEV 508320395652 era abbassata, in posizione di riposo, e spiombata con il relativo sigillo a terra. Notava anche la presenza di una scarpa da ginnastica in terra in prossimità delle ante e comunicava quanto rinvenuto all’AdC che aveva già ridotto a 30 km/h la velocità per effetto della chiamata di emergenza e stava arrestando il treno. Il CT, in attesa di altre notizie, ritenne opportuno presidiare il vestibolo della suddetta carrozza.

Figura 4: Porta S2 della vettura NEV 508320395652 del treno R 23510 con scarpa della vittima (fonte Trenitalia)

Si raccomanda all'ANSFISA di adoperarsi affinché le imprese ferroviarie rendano la protezione "bordo sensibile" delle carrozze dei treni vicinali a piano ribassato sempre disponibile e attiva, anche nel caso dell'apertura di emergenza di una porta, ovvero concordino l'attuazione di un efficace piano di dismissione di tali rotabili.

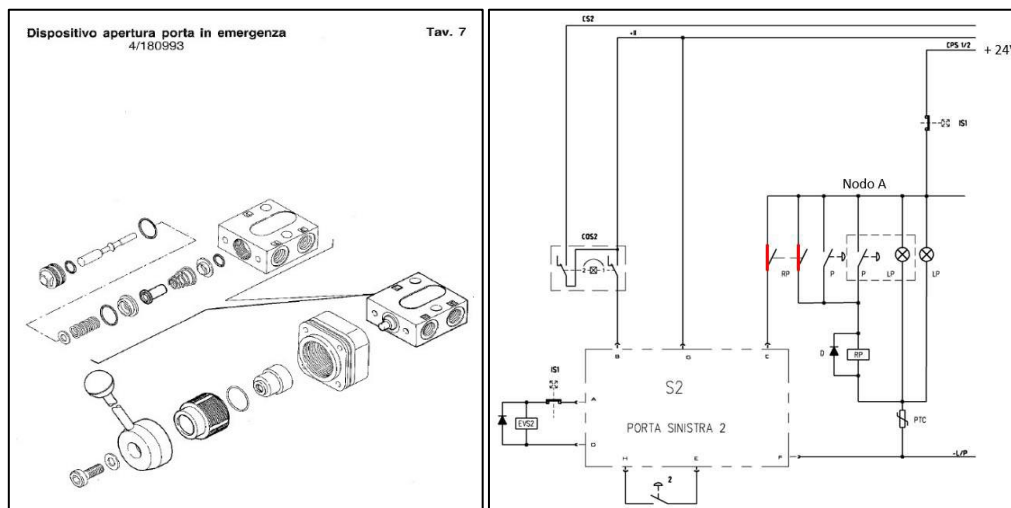
La propensione del sottoscritto, per la terza ipotesi, deriva da quanto riportato al punto 3.5 (dispositivo di comando apertura porta di emergenza) del succitato manuale d'uso sugli "impianti di comando delle porte per carrozze vicinali" che così recita: "Sono montati su parete in prossimità di ogni porta e in posizione evidente e accessibile ai passeggeri. Ogni dispositivo risulta costituito da una valvola pneumatica a tre vie con comando manuale e ritorno a molla e da una maniglia per l'azionamento della stessa, dotata di sigillo piombato" (si veda al proposito la tavola sette al punto 3.2.1.2). La maniglia di emergenza ha due posizioni stabili (servizio ed emergenza). Costruttivamente nelle posizioni intermedie per gravità tende a ritornare in posizione di servizio, per evitare aperture indebite della porta in corsa.

Figura 5: Dispositivo di apertura porta d'emergenza (a sinistra) e circuito elettrico della porta con consenso presente e porta aperta (a destra) (fonte Trenitalia DG 288 - Impianto comando porte)
