**RAPPORT  
D'ENQUÊTE TECHNIQUE**  
**sur la collision entre  
un train de marchandises  
et un convoi routier exceptionnel  
survenue le 16 juin 2021  
sur le passage à niveau n° 17  
à Rumigny (Ardennes)**

**Août 2023**

Organisme auteur : Bureau d'Enquêtes sur les Accidents de Transport Terrestre (BEA-TT)

Affaire n° :BEATT-2021-06

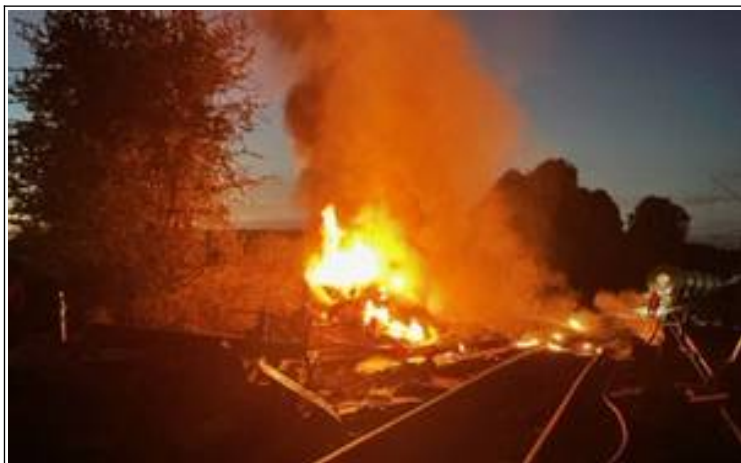
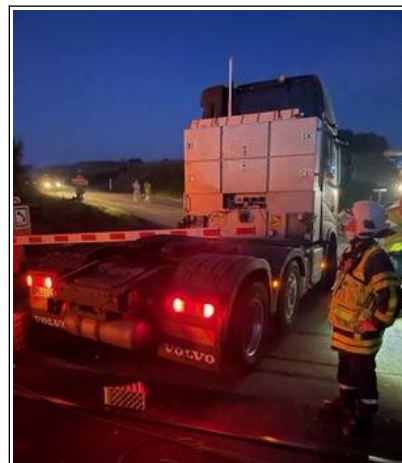
Du point de vue du matériel, le tracteur routier est resté immobilisé sur le platelage, tandis que la semi-remorque surbaissée a été coupée en deux et projetée aux abords des voies ferrées. Le bateau transporté a été détruit par le choc et l'incendie qui l'a suivi.

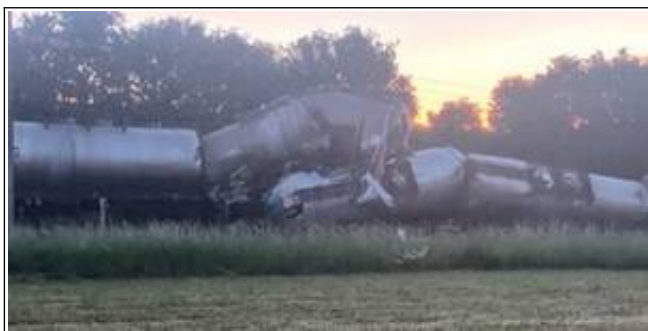
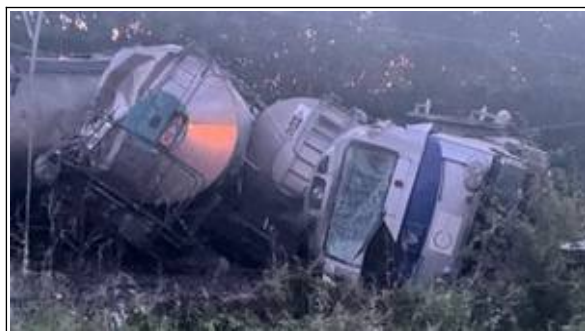
Le train a été très fortement endommagé, la motrice et huit wagons ont déraillé. Certains wagons ont été éventrés, entraînant la diffusion dans l'environnement d'une partie du produit transporté, de l'acide phosphorique, ainsi que du carburant de la motrice.

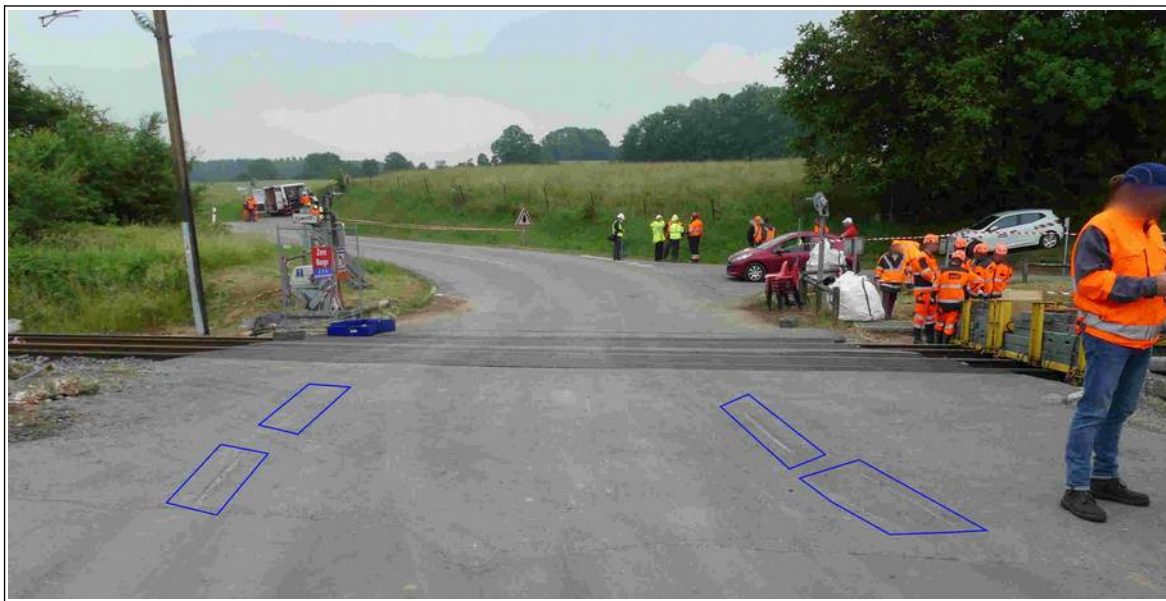
*Figure 9 : illustration du revêtement de la RD 27 à proximité du PN n° 17  
source BEA-TT*

Le revêtement de la chaussée de la RD 27 a proximité du PN comporte plusieurs fissures longitudinales et transversales.

Des traces longitudinales de détérioration du revêtement de la route, repérées dans les cadres bleus dans la figure suivante, probablement antérieures à l'accident, peuvent constituer un indice de la difficulté de franchissement de ce PN par certaines catégories de véhicules à faible garde au sol. Certaines traces sont d'ailleurs présentes sur des photos prises en mai 2019 et juin 2016.

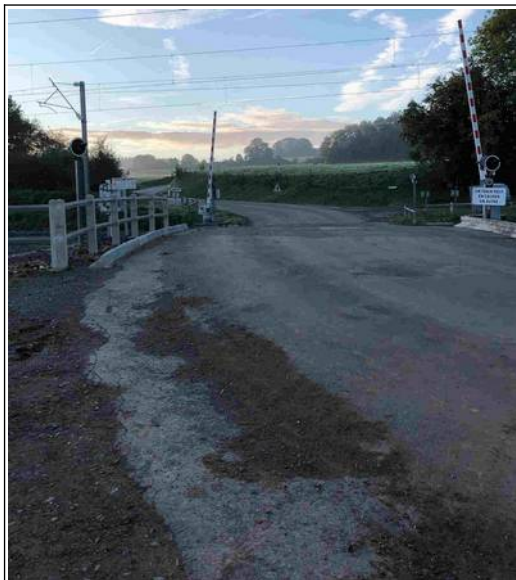
**Figure 10 : illustration de l'absence de signalisation horizontale de la RD 27 à proximité du PN n° 17**

Pour la signalisation horizontale, le marquage axial de la RD 27 apparaît partiellement effacé en approche du PN et inexistant à ses abords immédiats. Aucun marquage de rive n'est présent.

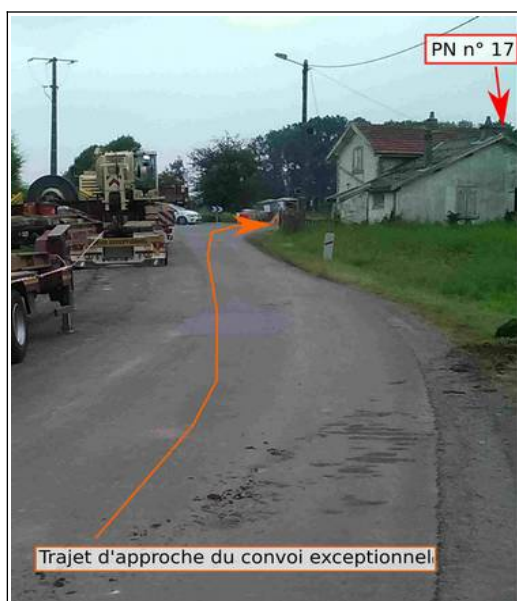
**Figure 11 : photo du virage précédant le PN**

La visibilité d'approche sur le PN est quasi-nulle, compte tenu du virage et de la présence de constructions.

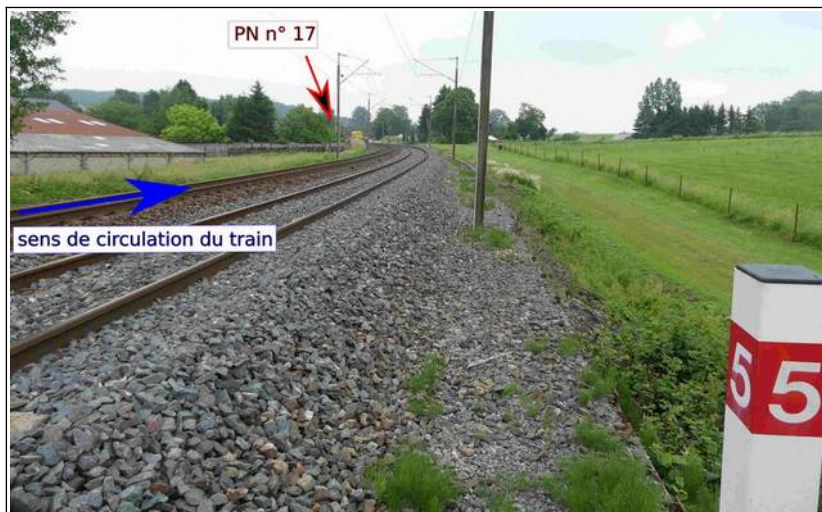
PK 20 + 500, soit 360 m en amont du PN n° 17.

Aucune visibilité sur ce PN pour un train circulant sur la voie 1, ce qui était le cas du train accidenté.

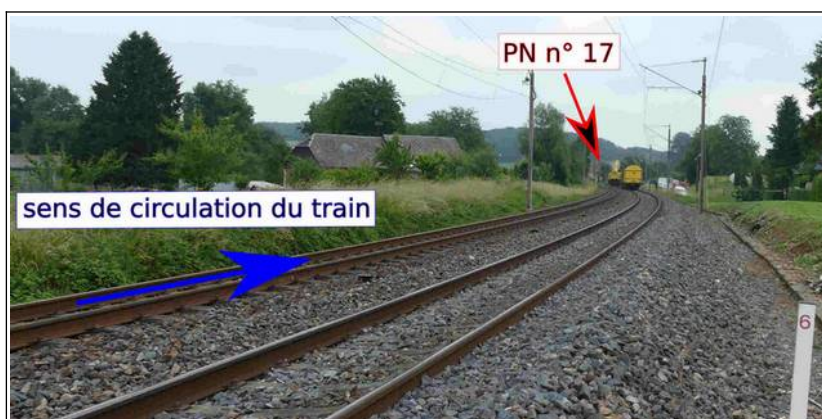
PK 20 + 600, soit 260 m en amont du PN n° 17.

Un train circulant sur la voie 1 ne peut pas encore visualiser le PN.

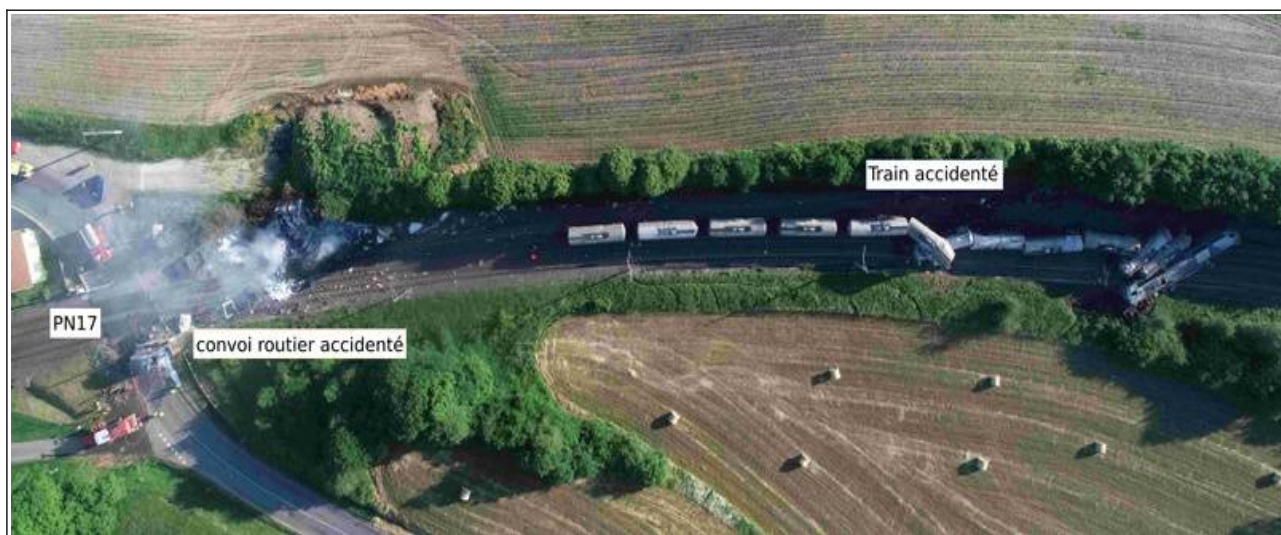
**Figure 15 : état des lieux général de la scène de l'accident**  
photo Gendarmerie Nationale et légende BEA-TT

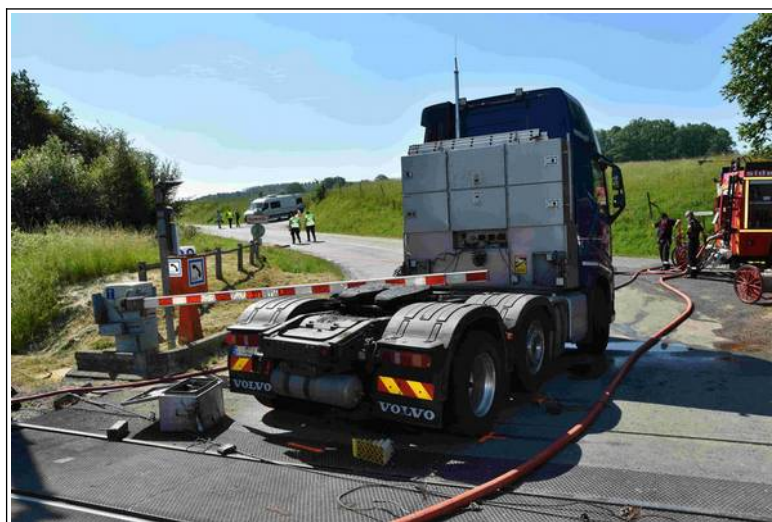
**Figure 16 : état des lieux : le tracteur routier accidenté**  
photo Gendarmerie Nationale

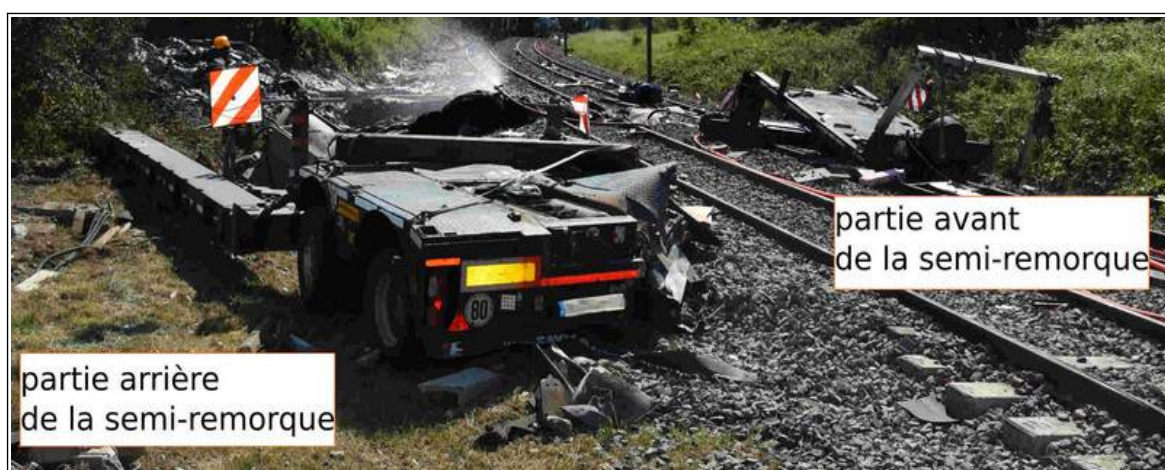
**Figure 17 : état des lieux : la semi-remorque accidentée**  
photo Gendarmerie Nationale, légende BEA-TT

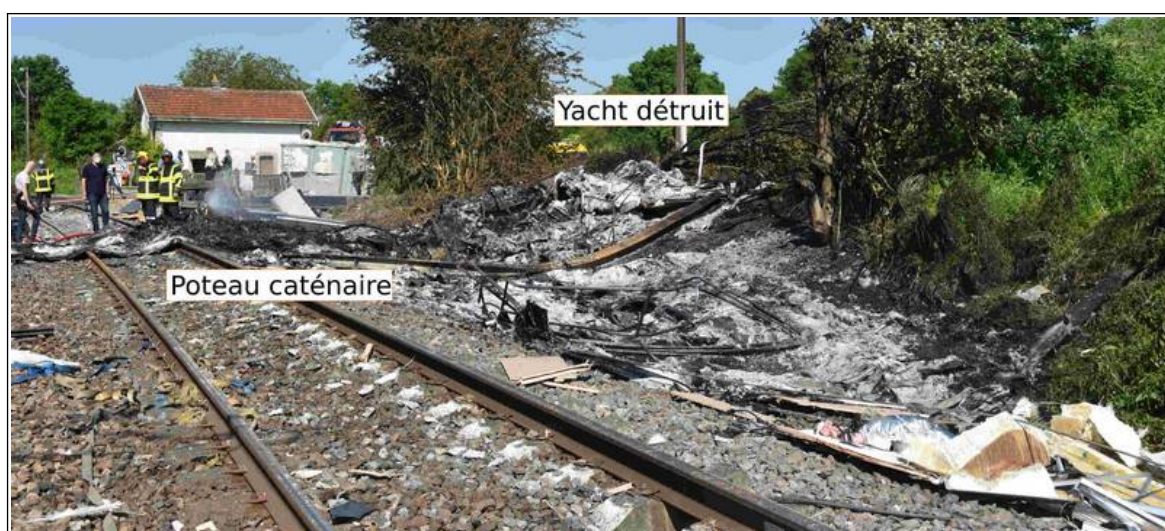
**Figure 18 : état des lieux : ce qu'il reste du yacht transporté**  
photo Gendarmerie Nationale, légende BEA-TT

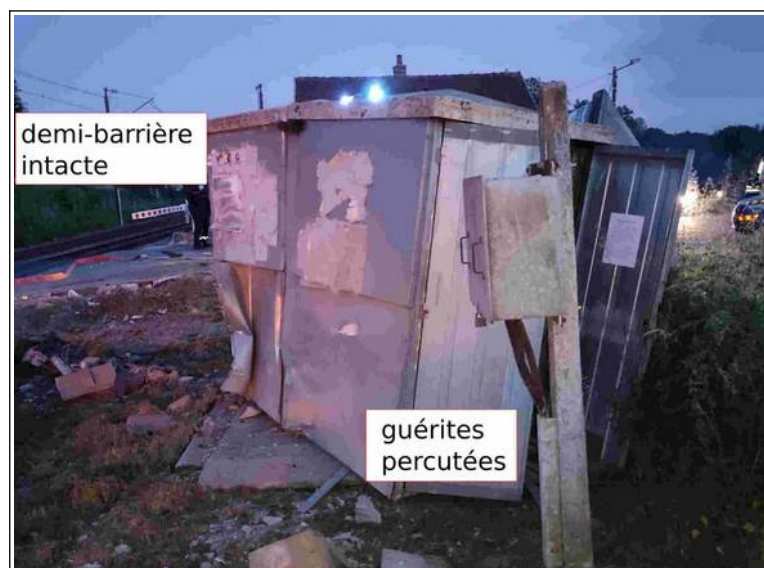
**Figure 19 : état des lieux : les dégâts sur les installations du passage à niveau**  
photo Gendarmerie Nationale, légende BEA-TT

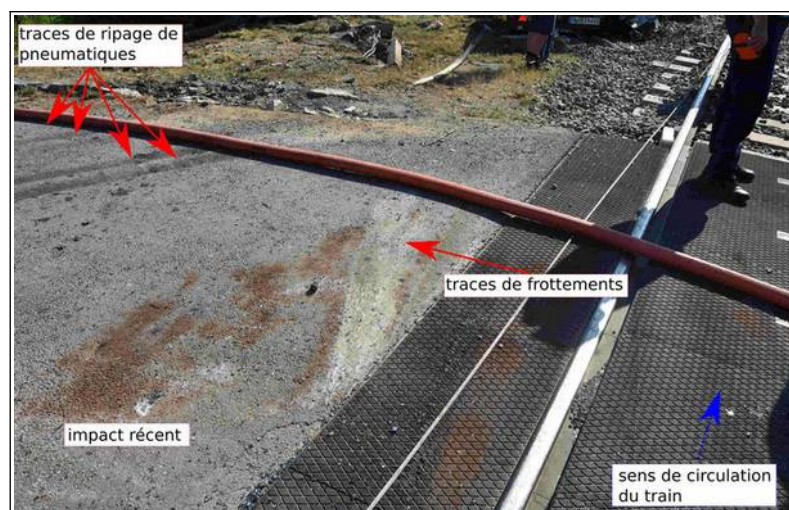
**Figure 20 : état des lieux : les traces observées sur la route**  
photo Gendarmerie Nationale, légende BEA-TT

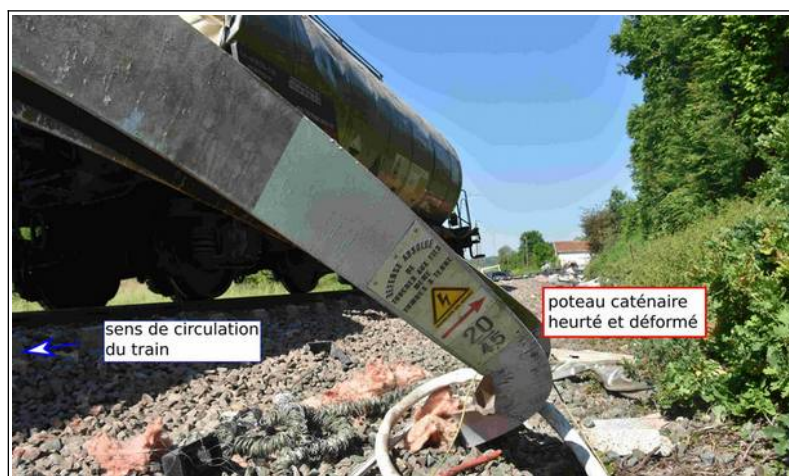
**Figure 21 : état des lieux : les dégâts aux infrastructures ferroviaires, exemple d'un poteau caténaire**  
photo Gendarmerie Nationale, légende BEA-TT

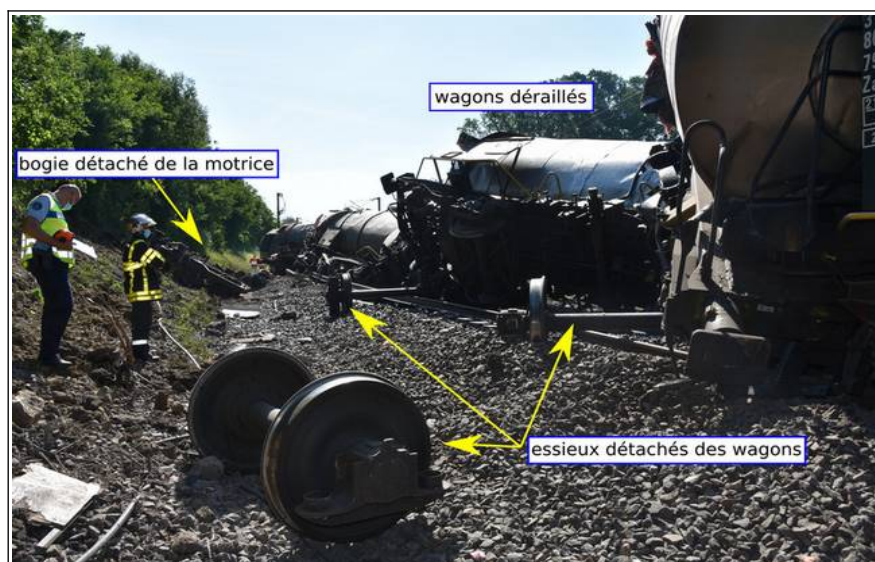
**Figure 22 : état des lieux : le train accidenté avec des wagons déraillés**  
 photo Gendarmerie Nationale, légende BEA-TT

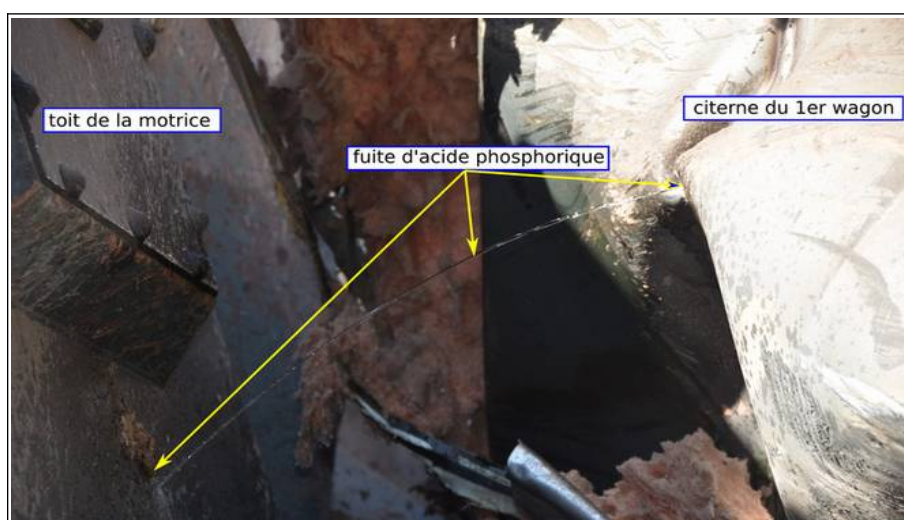
**Figure 23 : état des lieux : fuite de matière dangereuse suite à la perforation d'une citerne**  
 photo Gendarmerie Nationale, légende BEA-TT

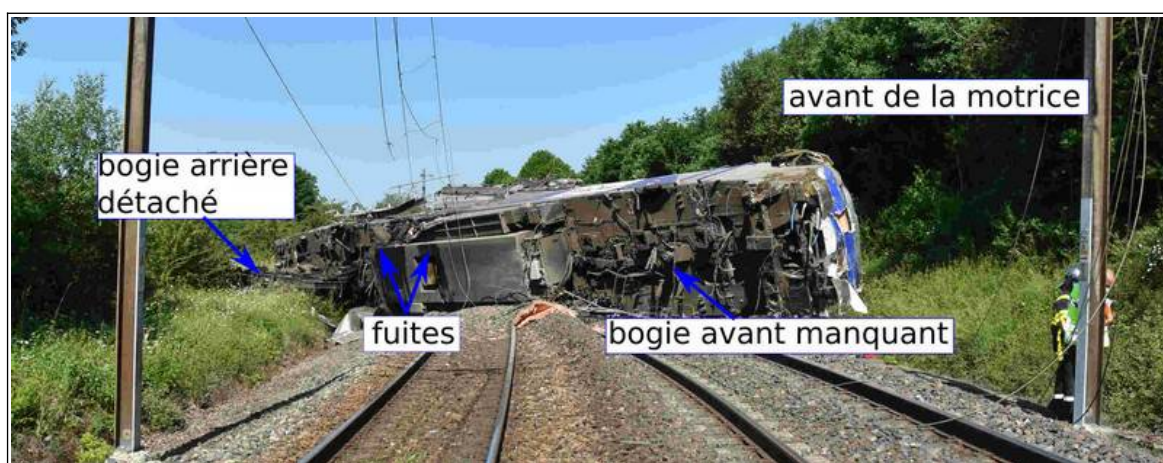
- la motrice du train a déraillé et s'est couchée sur son côté gauche. Elle est située à cheval sur les deux voies ferrées. Des fuites de carburant et d'huile ont été constatées mais n'ont pas entraîné d'incendie (figure 24).

**Figure 24 : état des lieux : la motrice accidentée, qui a déraillé et dont des réservoirs fuient**  
 photo Gendarmerie Nationale, légende BEA-TT

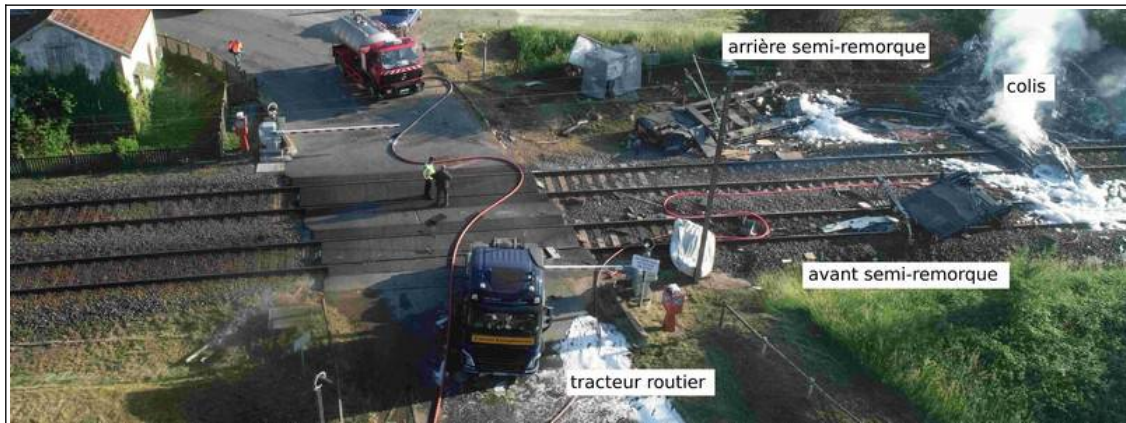
**Figure 33 : vue d'ensemble du convoi routier après la collision**  
photo aérienne Gendarmerie Nationale, légende BEA-TT

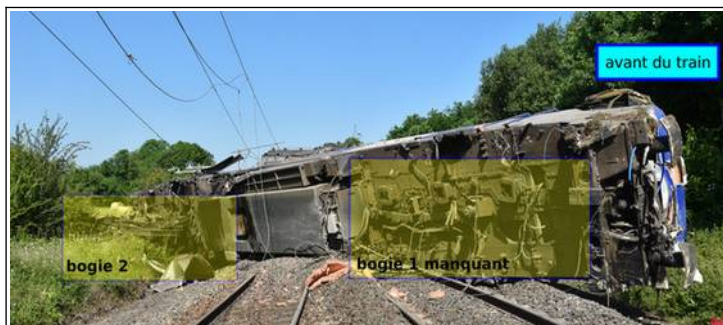
L'avant de la motrice porte les stigmates de chocs violents et répartis sur l'ensemble de la motrice, coté gauche ou coté droit, en partie supérieure ou en partie inférieure de celle-ci.

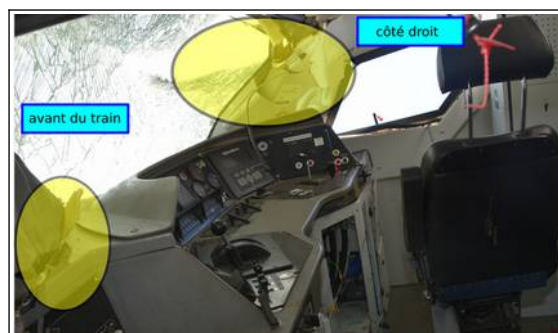
Les deux extincteurs ne sont plus dans leurs emplacements.  
Ils sont retrouvés à terre, dans la cabine de conduite.  
Ils n'ont pas été utilisés.

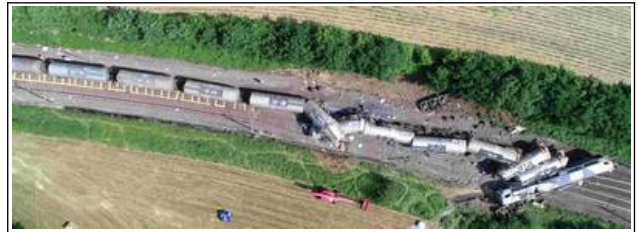
Plusieurs wagons ont eu leur citerne structurellement endommagée, entraînant la fuite du produit transporté.

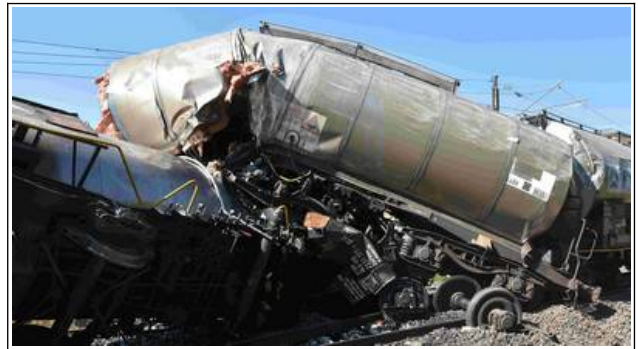
Plusieurs wagons ont déraillé, et certains ont perdu un ou plusieurs essieux

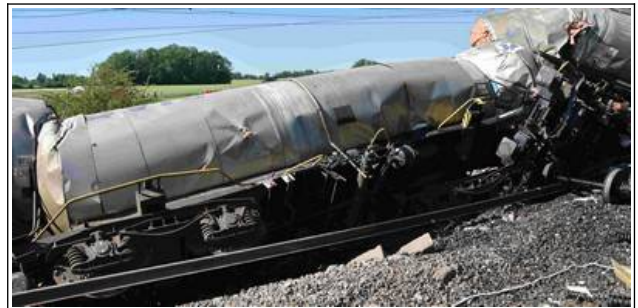
L'examen visuel des essieux découpés et des roues après les opérations de relevage n'a pas identifié de défaut sur les roues des wagons

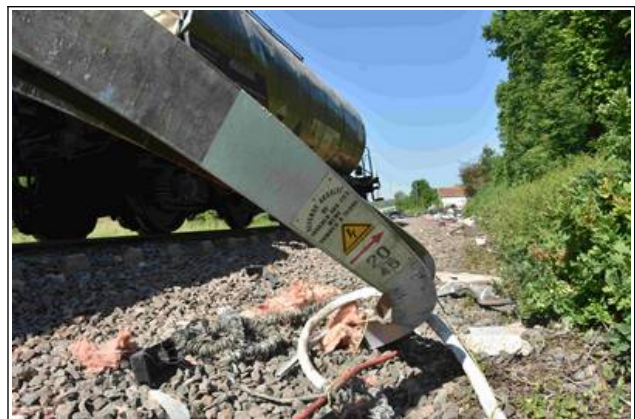
Des éléments de structure de la voie, comme des traverses béton ou des rails ont été rendus inutilisables.
