PAŃSTWOWA KOMISJA BADANIA WYPADKÓW KOLEJOWYCH
Ministerstwo Spraw Wewnętrznych i Administracji

RAPORT Nr PKBWK 03/2023

**z postępowania w sprawie wypadku kolejowego
zaistniałego 3 listopada 2022 r. o godz. 18:45 na przystanku osobowym Krzęcice,
w torze nr 2, w km 244,636
linii kolejowej nr 8 Warszawa Zachodnia – Kraków Główny
obszar zarządcy infrastruktury PKP PLK S.A. Zakład Linii Kolejowych w Kielcach**

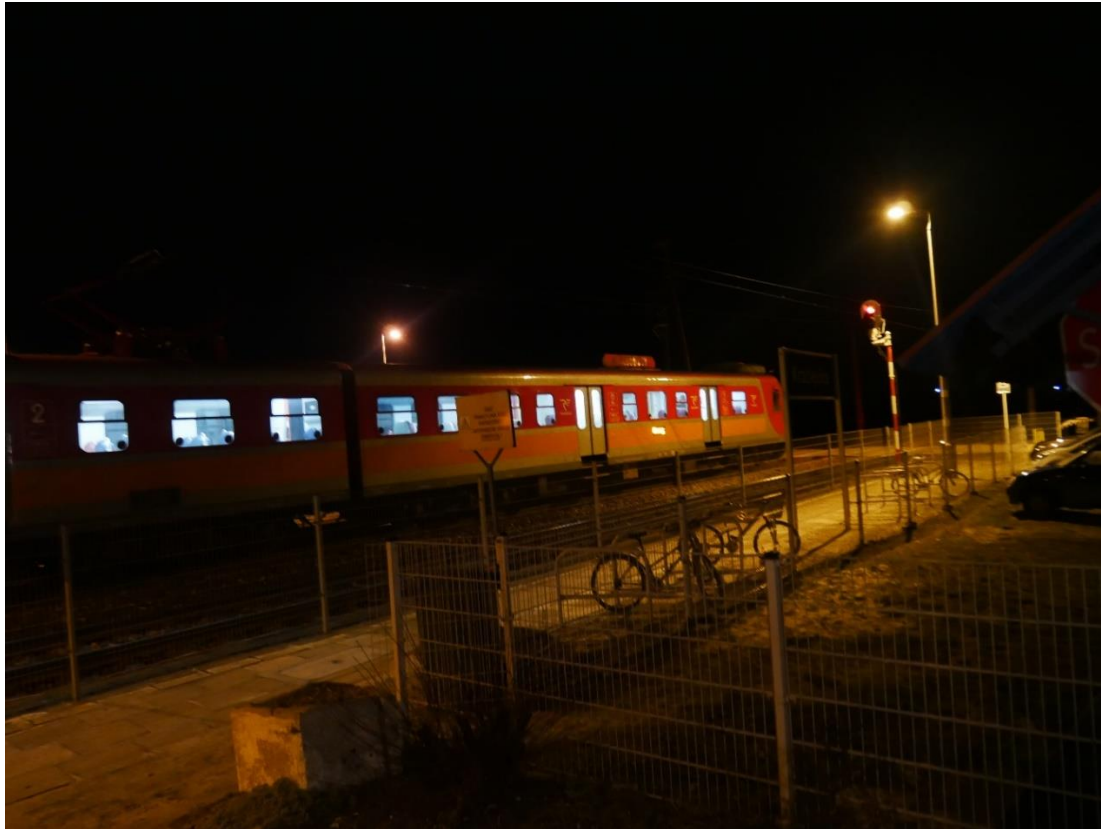
Zdjęcie 3 – Widok miejsca zdarzenia w porze nocnej z p.o. Krzcięcice (materiał własny PKBWK).
