## **Závěrečná zpráva o výsledcích šetření mimořádné události**

## **Accident and incident investigation report**

Unauthorized movement of the shunting operation behind the main (departure) signal device S10 and consequent collision with the freight train No. 55530 at Mělník station

Wednesday, 9<sup>th</sup> November 2022

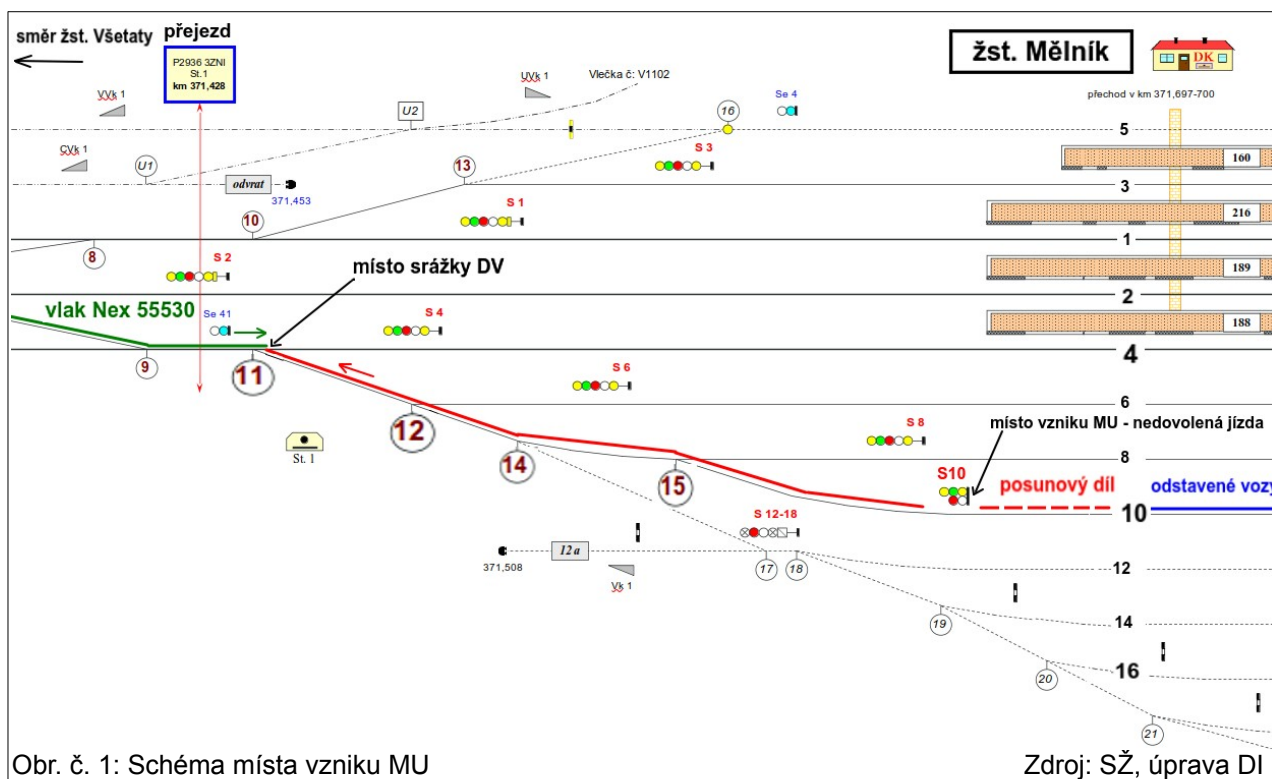
Obr. č. 1: Schéma místa vzniku MU

Pro jízdu vlaku Nex 55530 z 2. TK od žst. Všetaty na 4. SK žst. Mělník byla postavena vlaková cesta a byly správně přestaveny výhybky č. 3, 4, 5, 7, 9 a 11. K poškození těchto výhybek nedošlo.

(směrem k výhybce č. 14), bez viditelného poškození. Výhybka č. 14 byla správně přestavená do odbočného směru (směrem k výhybce č. 15), bez viditelného poškození. Výhybka č. 15 byla nedovolenou jízdou posunového dílu násilně přestavená do odbočného směru (směrem k výhybce č. 14) a byla v koncové poloze (zákles levého háku hákového závěru činil 65 mm).

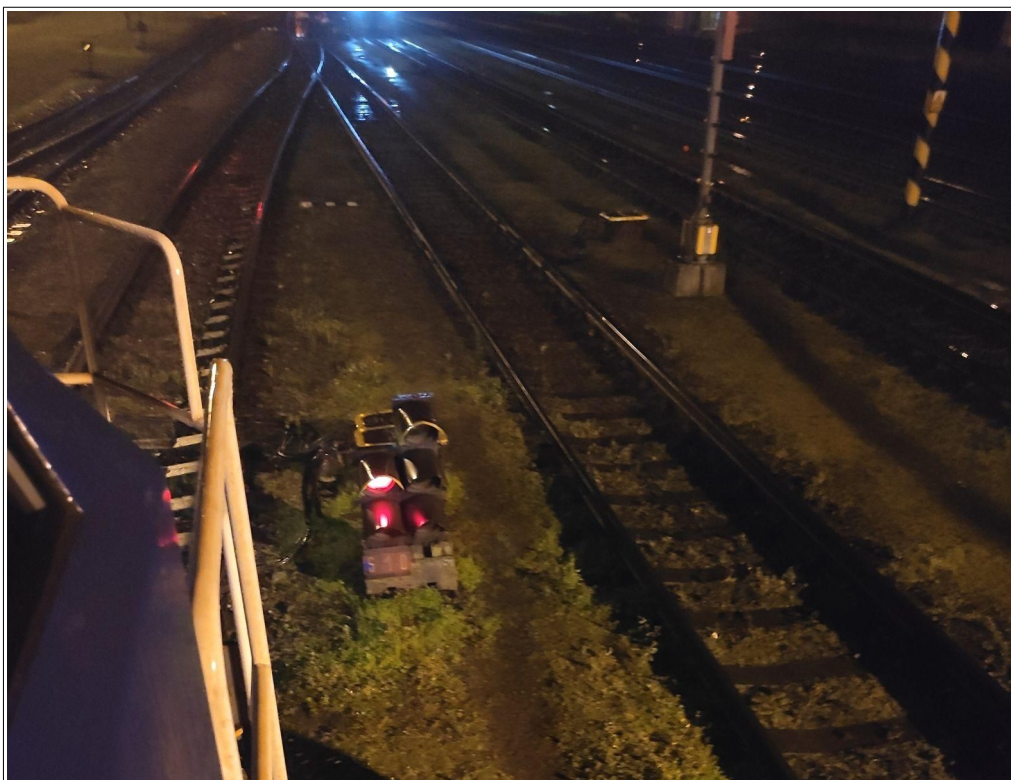
Obr. č. 2: Výhled na návěstidlo S10 z bočního okna HDV posunového dílu

V rámci ohledání bylo DI ověřeno, že z místa, kde se HDV posunového dílu nacházelo před vznikem MU (po najetí zpět na 8 vozů stále stojících na 10. SK na původním místě), bylo možné ze stanoviště strojvedoucího pohledem z bočního okna nebo pohledem stojící osoby přes přední čelní sklo vidět svit červeného světla návěstidla S10 (část čočky svítícího červeného světla a odraz na stínítku světla pod ním) a bezpečně rozpoznat návěst zakazující jízdu na tomto návěstidle. Přímým pohledem v sedě návěst „Stůj“ vidět nebyla.

Dále bylo s posunovým dílem popojeto až k úrovni návěstidla S10 a bylo ověřeno, že i v tomto postavení bylo možné ze stanoviště strojvedoucího pohledem z bočního okna vidět svit červeného světla (odraz na stínítku světla pod ním) a bezpečně rozpoznat návěst zakazující jízdu na tomto návěstidle. Přímým pohledem v sedě návěst „Stůj“ vidět nebyla.

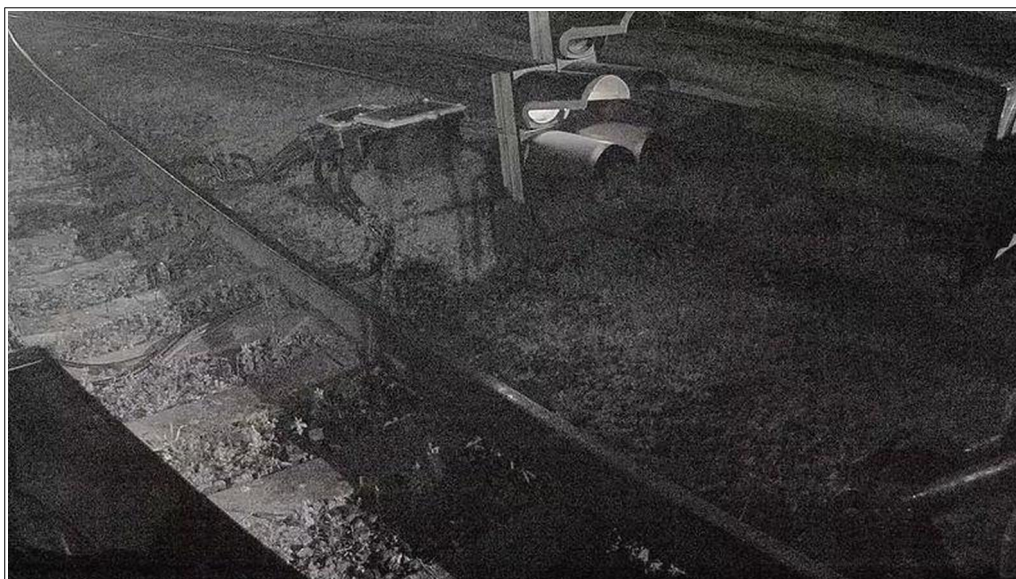
Prostor před HDV posunového dílu byl monitorován pomocí 2 předních kamer se záznamem. Strojvedoucí HDV může během stání a jízdy pomocí monitoru sledovat aktuální záznam přední kamery se šikmým výhledem přes nárazník viz obrázek č. 3. Z uvedené doby, během které došlo k MU, byly pořízeny záznamy, které byly v rámci šetření poskytnuty DI.

Čas (h)	Přehled záznamu videa
	při stání na 10. SK bylo možné na kamerách vidět na návěstidle S10 návěst odpovídající návěsti „Stůj“ dle předpisu SŽ D1;
20:14:36	rozjezd posunového dílu;
20:15:22	lze vidět část čela (2 světla) protijedoucího vlaku Nex 55530;
20:15:32	lze vidět čelo (3 světla) protijedoucího vlaku Nex 55530;
20:15:51	je zřejmé, že protijedoucí vlak Nex 55530 jede na výhybce č. 7 do odbočného směru, a tedy že hrozí srážka DV;
20:15:57	zastavení HDV posunového dílu;
<b>20:16:09</b>	srážka protijedoucího vlaku Nex 55530 se stojícím HDV posunového dílu;
20:16:11	zastavení protijedoucího vlaku Nex 55530.

Obr. č. 3: Snímek záznamu přední kamery HDV stojícího před návěstidlem S10, před zahájením posunu s výhledem na návěstidlo S10  
Zdroj: ČDC

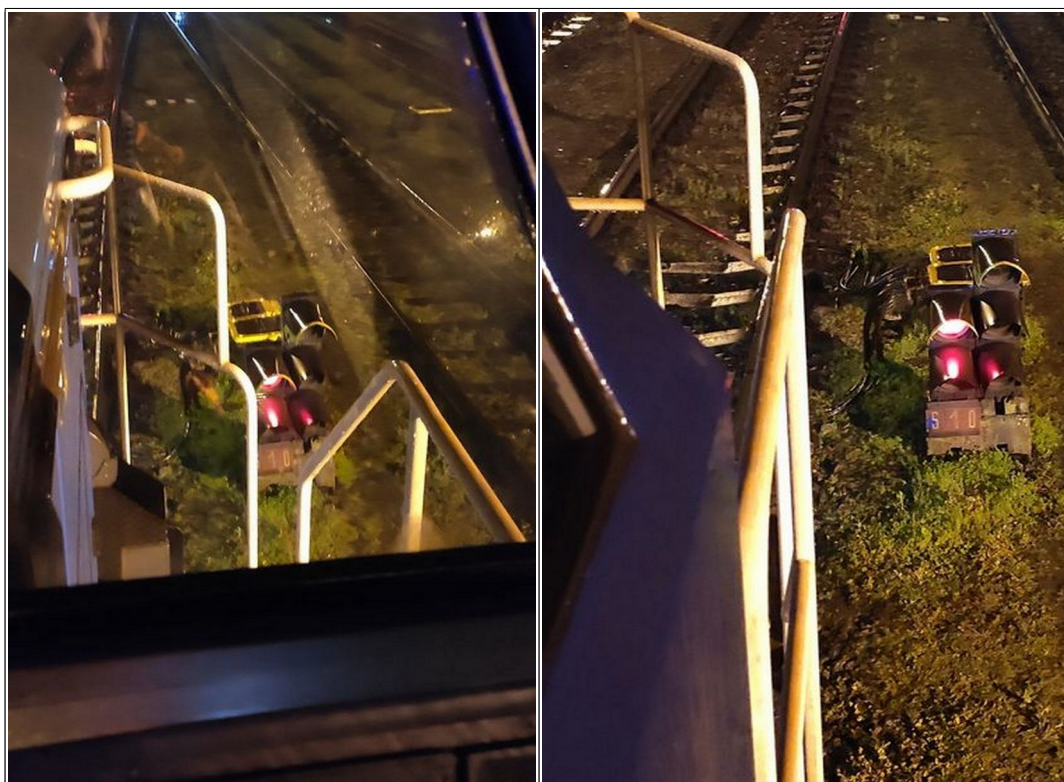
Strojvedoucí Z1 na základě pokynu „povyťáhní“, který akceptoval i přes jeho nesprávnost rozebranou výše, aniž by využil možnosti se přesvědčit (pohledem), jaká je návěst na návěstidle S10 platném pro posun, aby mohl pokyn davaný touto návěstí splnit, respektive se touto návěstí řídit (dle čl. 208 odst. 3 písm. a) předpisu SŽ D1, respektive dle čl. 2.5.1.5 směrnice ČDC PTs10-B-2011 a čl. 77 odst. 3 předpisu SŽ D1), nejenže uvedl posunový díl do pohybu, ale pokračoval v jízdě za návěstidlo S10 s návěstí „Stůj“ v rozporu s čl. 90 odst. 3 a čl. 91. odst. 2 předpisu SŽ D1, jízdou došlo k násilnému přestavení (rozřezu) výhybky č. 15 a teprve až na pokyn signalisty St. 1 zastavil u stavědla St. 1, kde krátce poté došlo k boční srážce s vlakem Nex 55530.

Obr. č. 5: Výhled stojící osoby ze stanoviště strojvedoucího HDV 742 721-4 na návěst „Stůj“ návěstidla S10 na obrázku vlevo přes čelní sklo a na obrázku vpravo z bočního okna  
Zdroj: DI

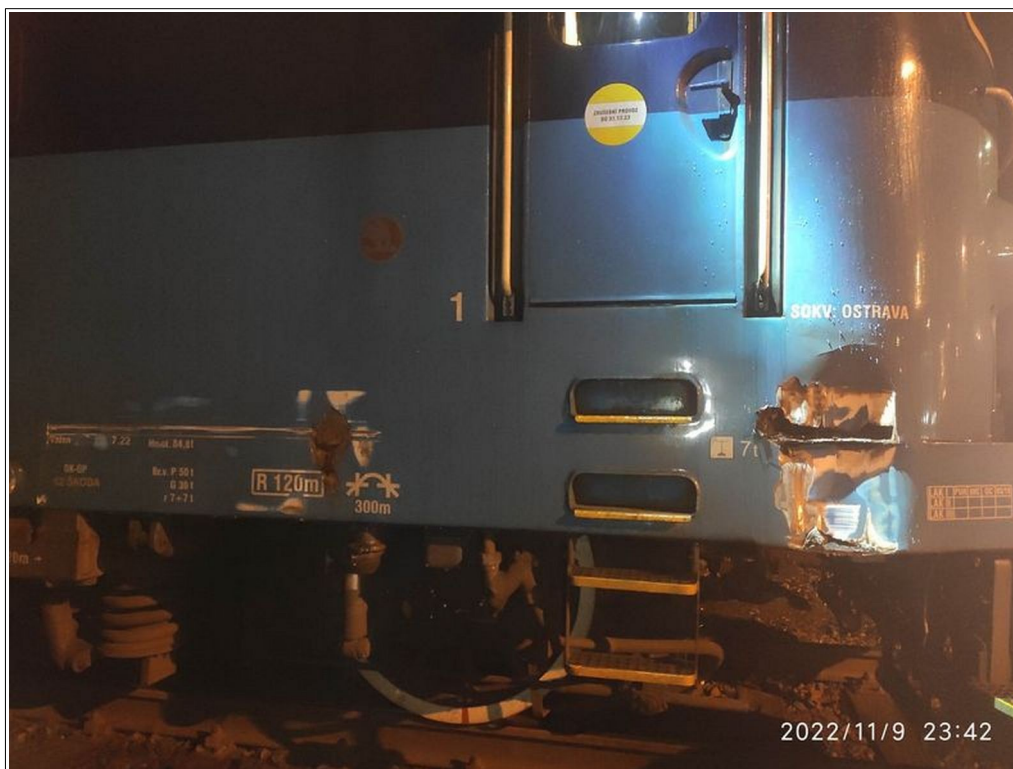
Poškození HDV vlaku Nex 55530: Byla poškozena pravá boční stěna skříně HDV (poškození laku, rýhy) a pravý přední roh čela HDV (promáčkly a proražený plech rámu lokomotivy).

Obr. č. 6: Poškození HDV vlaku Nex 55530

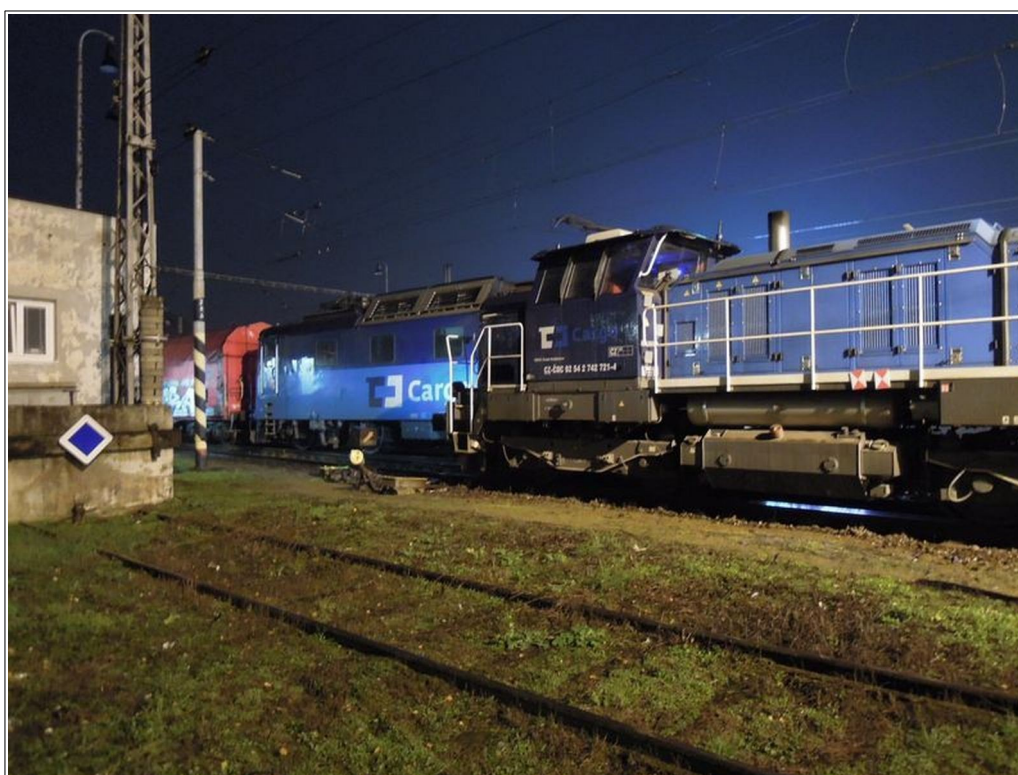
Poškození HDV posunového dílu: Byl poškozený pravý přední roh čela HDV (naražený pravý přední roh čelníku HDV ve směru jízdy).

Z postavení zúčastněných HDV a z jejich poškození bylo zřejmé, že HDV vlaku narazilo do stojícího HDV posunového dílu, které narušovalo průjezdný průřez a obrys vozidla vlakem poježděné koleje.

Obr. č. 7: Konečné postavení čel vlaku Nex 55530 a posunového dílu
