*Ministero delle infrastrutture e dei trasporti*

## **RELAZIONE DI INDAGINE**

**SVIO DEL TRENO N. 9311 DI TRENITALIA PRESSO  
ROMA PRENESTINA, SULLA LINEA AC/AV ROMA - NAPOLI  
AVVENUTO IN DATA 03/06/2022  
(IDENTIFICATIVO ERAIL: IT-10270)**

06/11/2023

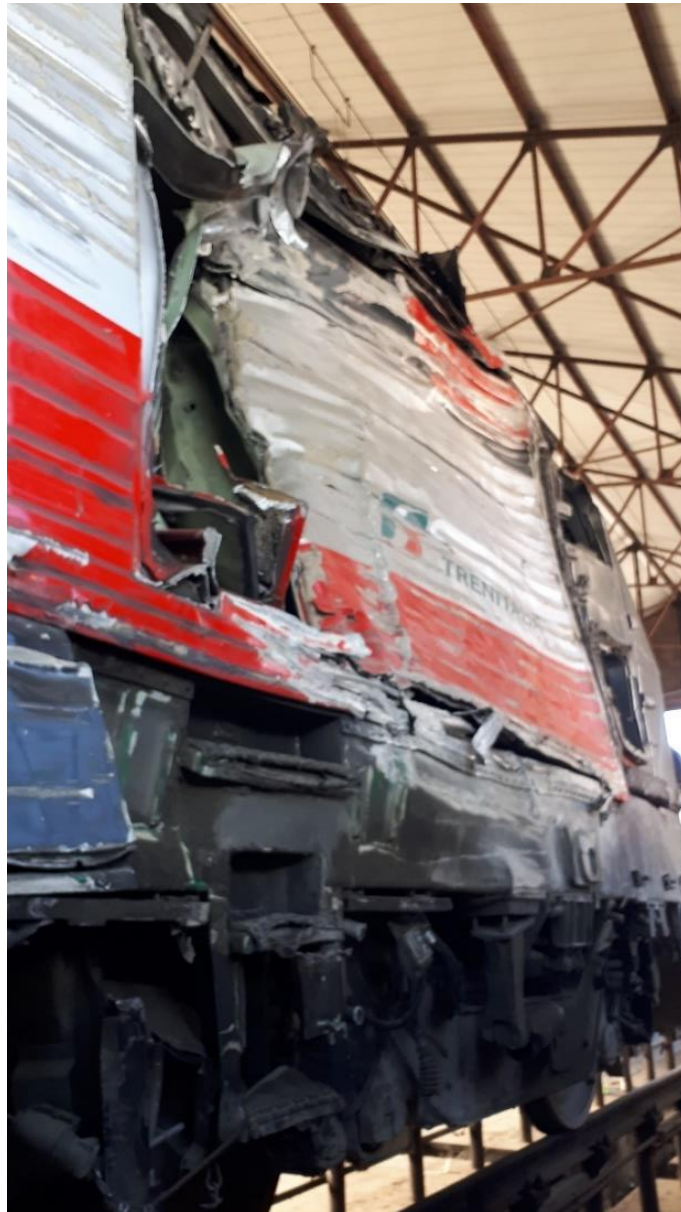
*Figura 1: danni riportati dalla fiancata della locomotiva E404-656 a seguito dell'urto con le strutture della galleria Serenissima (fonte DiGIFeMa)*

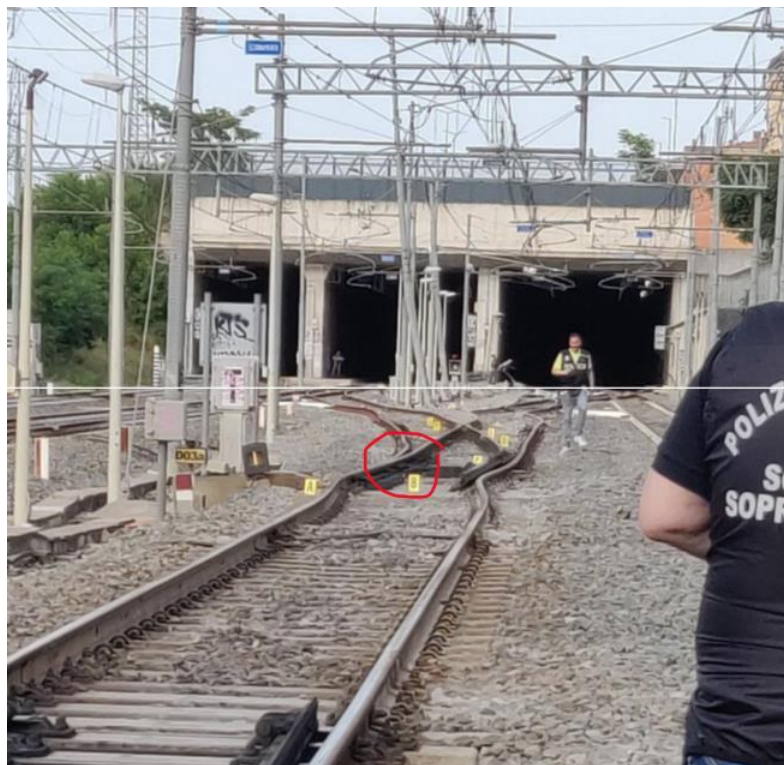
Il tratto di binario sul quale il locomotore ETR500-006 è deragliato dopo l'incidente si presentava deformato vistosamente secondo la forma di una 'S', che contraddistingue il fenomeno dell'instabilità dell'equilibrio elastico. Tale situazione riguardava un tratto di binario di corretto tracciato percorso dal treno ma anche un tratto del ramo deviato relativo alla comunicazione 3A-3B, sulla quale è avvenuto lo svio (area evidenziata in rosso in Figura 3).

*Figura 3: tratto di binario vistosamente deformato, sul quale è avvenuto lo svio (elaborazione da fonte RFI)*

La dinamica dell'evento e lo stato dei luoghi rilevato dopo il medesimo sono compatibili con un'esecuzione non corretta o del tutto assente delle necessarie attività di regolazione.

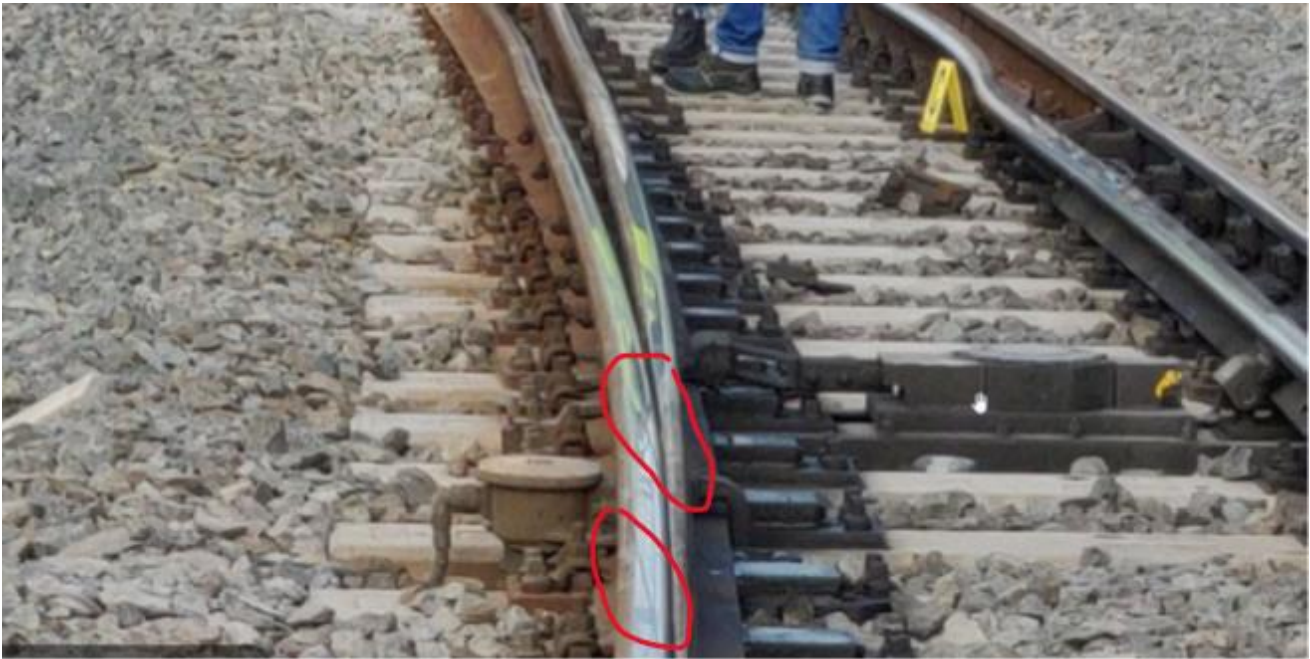
I punti di sormonto del bordino della sala montata sul binario sono evidenziati in rosso in Figura 4, mentre in Figura 5 è riportato in planimetria schematica il tratto di binario percorso dal treno prima di arrestarsi all' interno della galleria Serenissima a causa del deragliamento del locomotore di coda.

Figura 4: punti di sormonto del bordino della sala montata del locomotore di coda (elaborazione da fonte RFI)

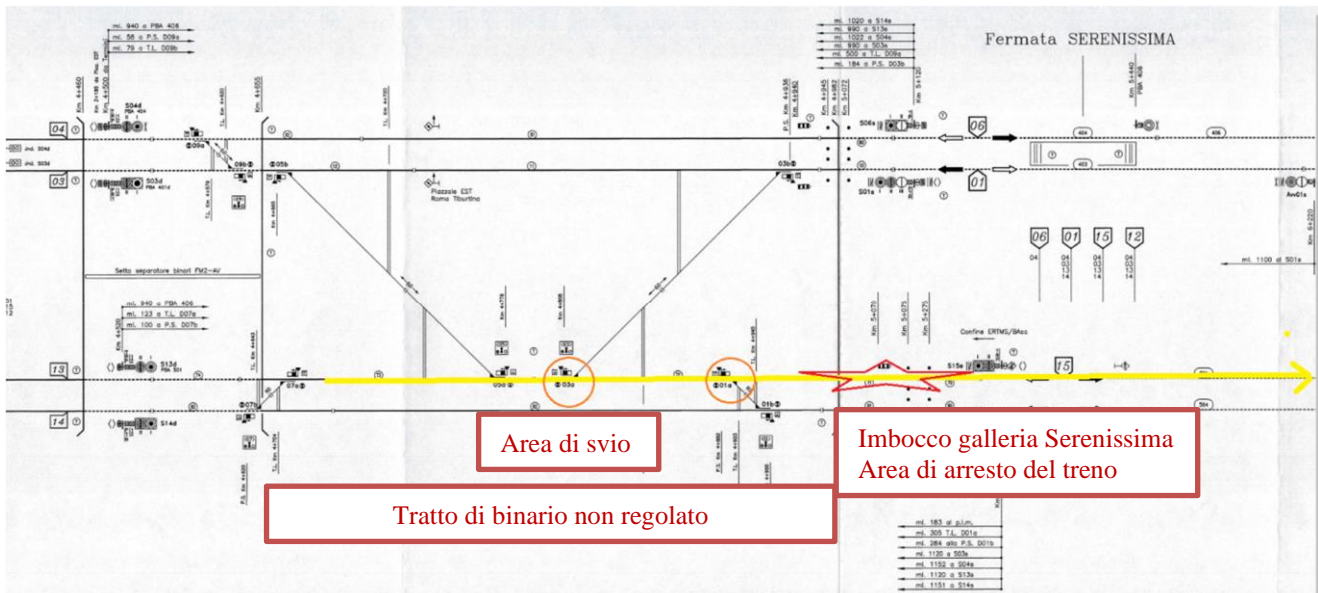
Figura 5: identificazione planimetrica schematica dell'area di svio, dell'area di arresto del treno e del tratto di binario non regolato, lungo il quale si sono generate le deformazioni che hanno portato allo svio (elaborazione da fonte RFI)

L'area di svio ricade nella parte centrale di un binario in Lunga Rotaia Saldata (LRS) e comprende una sequenza di 4 deviatori di raggio 400 m e tratti di binario interposti di lunghezza ridotta (serraglie), variabile tra 6 m e 180 m, delimitati dalla galleria Prenestina (lato Roma) e dalla galleria Serenissima
