Paragem intempestiva do comboio regional n.º 5708 na PN 395,401 da Linha do Algarve, devido a realização de prova desportiva, em 06-11-2022

Unexpected stop of regional train 5708 at level crossing 395,401 due to a sports event, Algarve Line, on 06 November 2022

**RELATÓRIO FINAL DE INVESTIGAÇÃO DE SEGURANÇA**

[Relatório F\_RI2023/01]

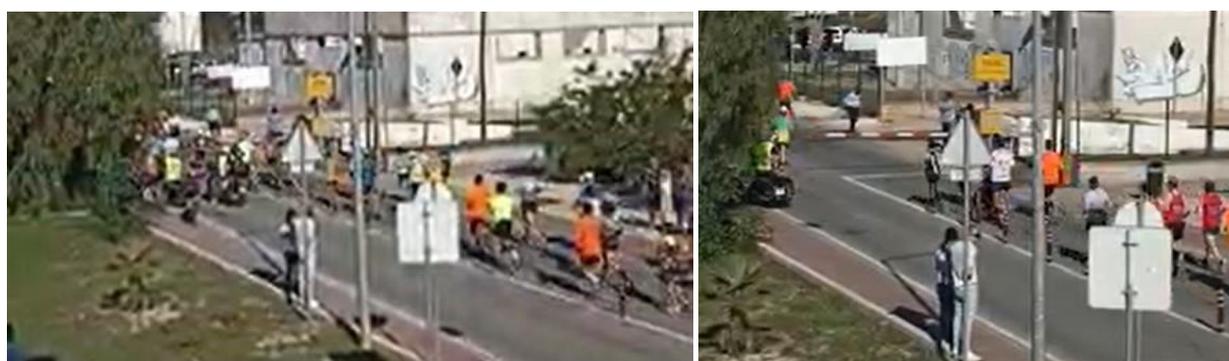
Entretanto, os atletas da frente da prova e os veículos motorizados de apoio haviam iniciado o atravessamento da PN, contornando as meias barreiras fechadas e ultrapassando a sinalização proibitiva luminosa e sonora ativada.

Figura 2: Passagem dos atletas pela PN fechada [retirado de Facebook]

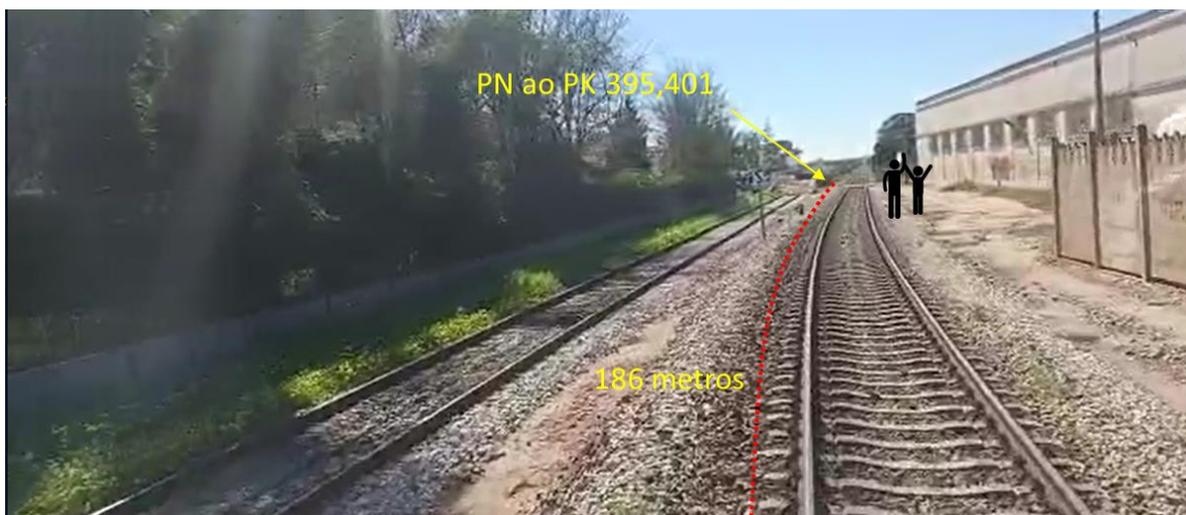
O maquinista do comboio, após partida da estação de VRSA e quando este circulava a uma velocidade de cerca de 36 km/h, apercebeu-se dos agentes dentro do canal ferroviário a efetuar uma sinalética que entendeu como sendo para efetuar paragem, tendo acionado imediatamente a frenagem de emergência. O comboio imobilizou-se às 11:23 a cerca de 186 m da PN.

Figura 8: Imagem ilustrativa do local da imobilização do comboio após sinalética de paragem pelos agentes da PSP

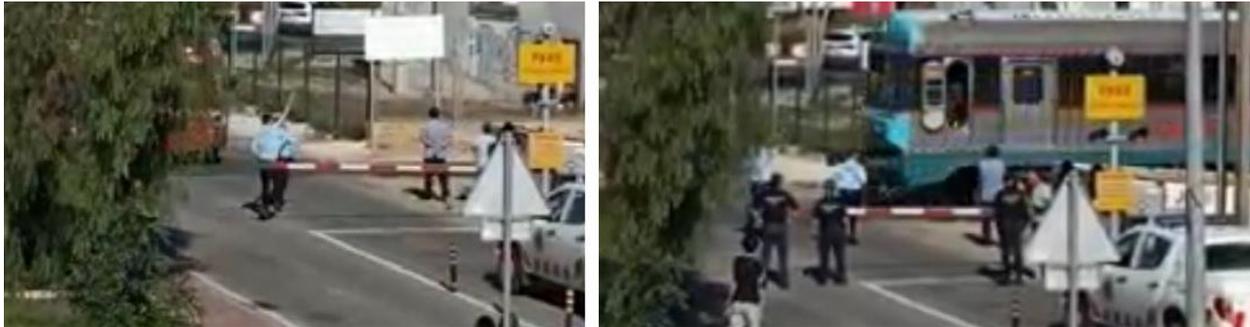
Após a passagem da totalidade dos atletas pela PN, e também de alguns veículos motorizados de apoio à prova, os agentes da autoridade presentes no local deram indicação ao maquinista do comboio para que este retomasse a marcha, o que veio a acontecer às 11:27, tendo o anúncio da PN terminado após libertação do respetivo circuito, o que veio a acontecer às 11:28.

Figura 9: Indicação dada por agente da PSP para o comboio retomar a marcha e passagem deste pela PN

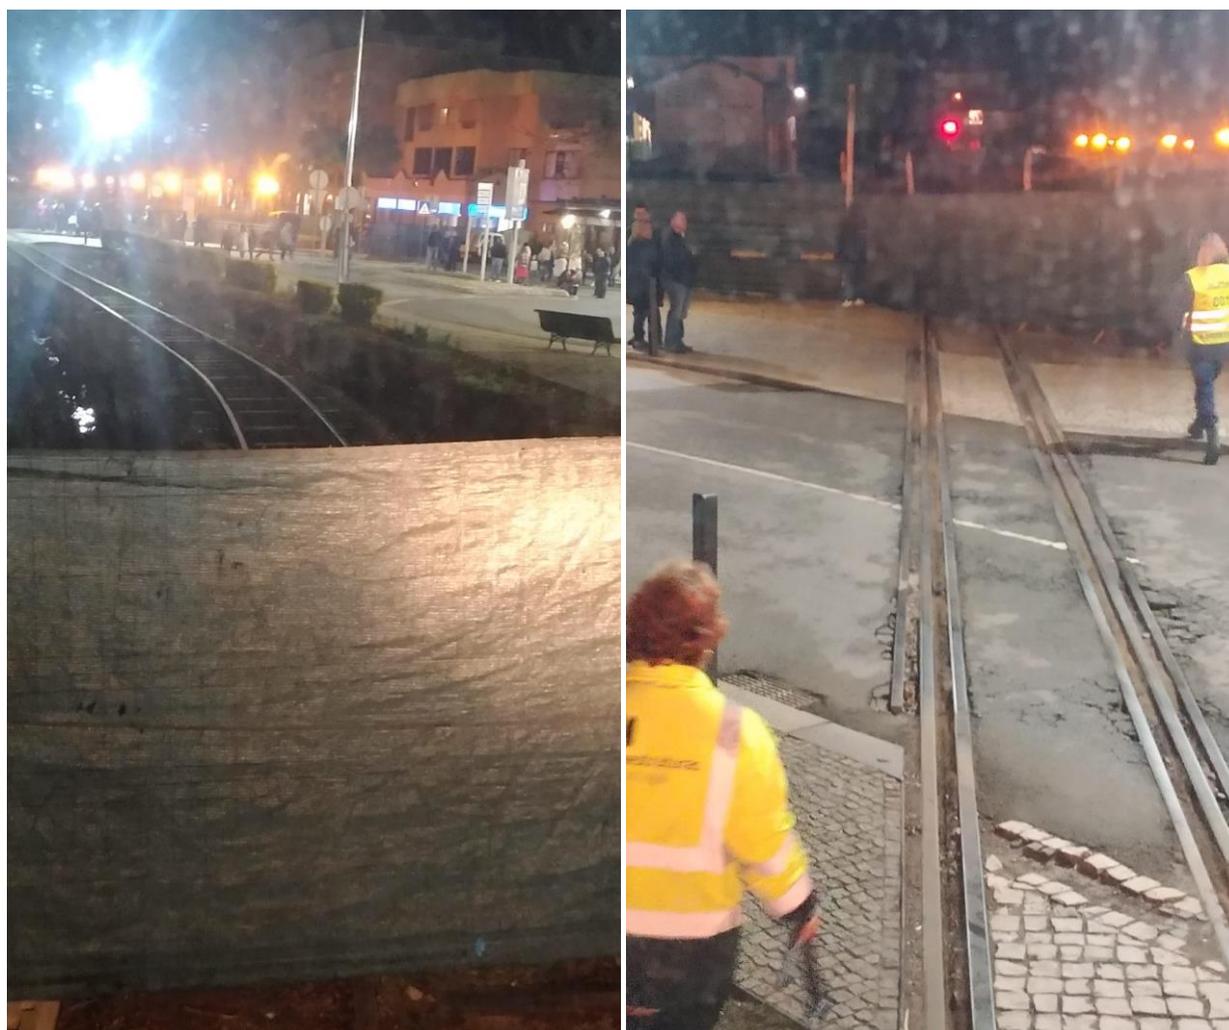
Nesse incidente, um comboio deparou-se com duas vedações sobre a via, uma de cada lado da PN 54,847 onde a Av. Bernardino Máximo de Albuquerque atravessa a linha do Vouga, o que só não teve consequências danosas devido ao facto de os comboios terem de parar antes de atravessar algumas das PN na Linha do Vouga, incluindo aquela. No entanto, tal procedimento não visa mitigar este tipo de situações.

Figura 12: Vista desde o comboio das barreiras sobre a via-férrea. Albergaria-a-Velha, 20-02-2023.

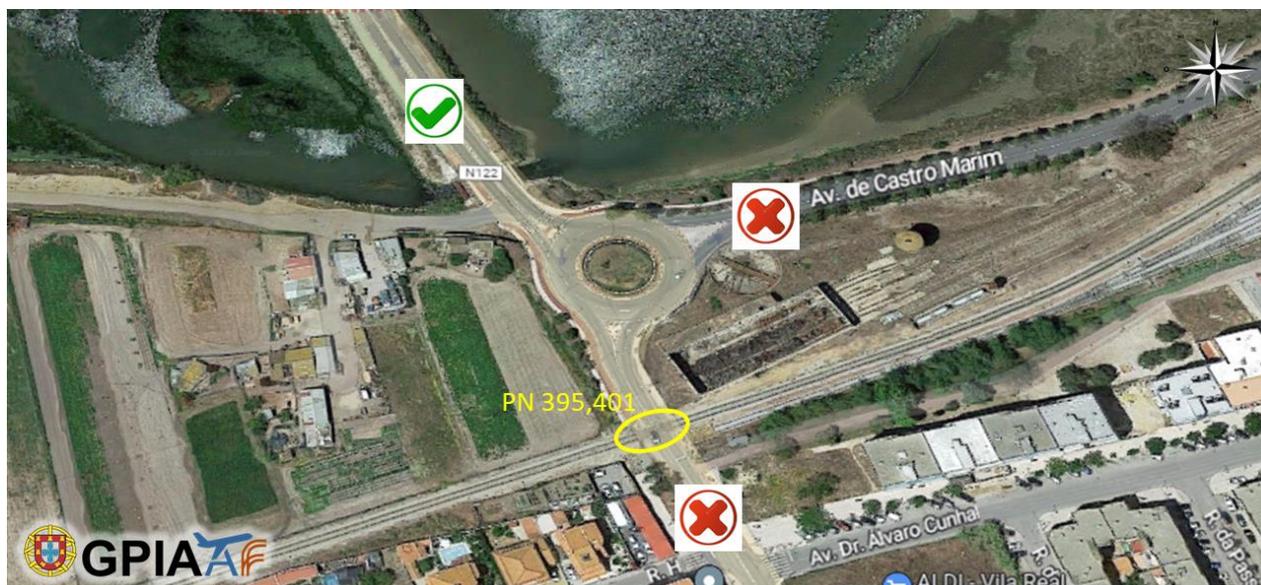
A PN ao PK 395,401 pode ser acedida por três artérias rodoviárias, tendo apenas uma delas a sinalização determinada naquele Regulamento.

Figura 14: Acessos à PN em desconformidade com o Regulamento de Sinalização de Trânsito

**Safety Recommendation 2023/04:** It is recommended that Vila Real de Santo António City Council, on the roads under its responsibility accessing the level crossing existing in Avenida Município de Playa, reviews the signage so as to guarantee compliance with the provisions of the Traffic Signalling Regulation regarding the placement of warning signs 19a to 19f, also taking into account the provisions in the normative document “Level Crossing Signalling” published by the Instituto da Mobilidade e dos Transportes.
