PAŃSTWOWA KOMISJA BADANIA WYPADKÓW KOLEJOWYCH
Ministerstwo Spraw Wewnętrznych i Administracji

RAPORT Nr PKBWK 5/2023

**z postępowania w sprawie wypadku kolejowego
zaistniałego 20 lutego 2023 r. o godz. 18:11 na szlaku Chałupki – Krzyżanowice,
w torze nr 2, przejazd kolejowy kategorii B w km 47,973
linii kolejowej nr 151 Kędzierzyn-Koźle – Chałupki,
obszar zarządcy infrastruktury PKP PLK S.A. Zakład Linii Kolejowych
w Tarnowskich Górach**

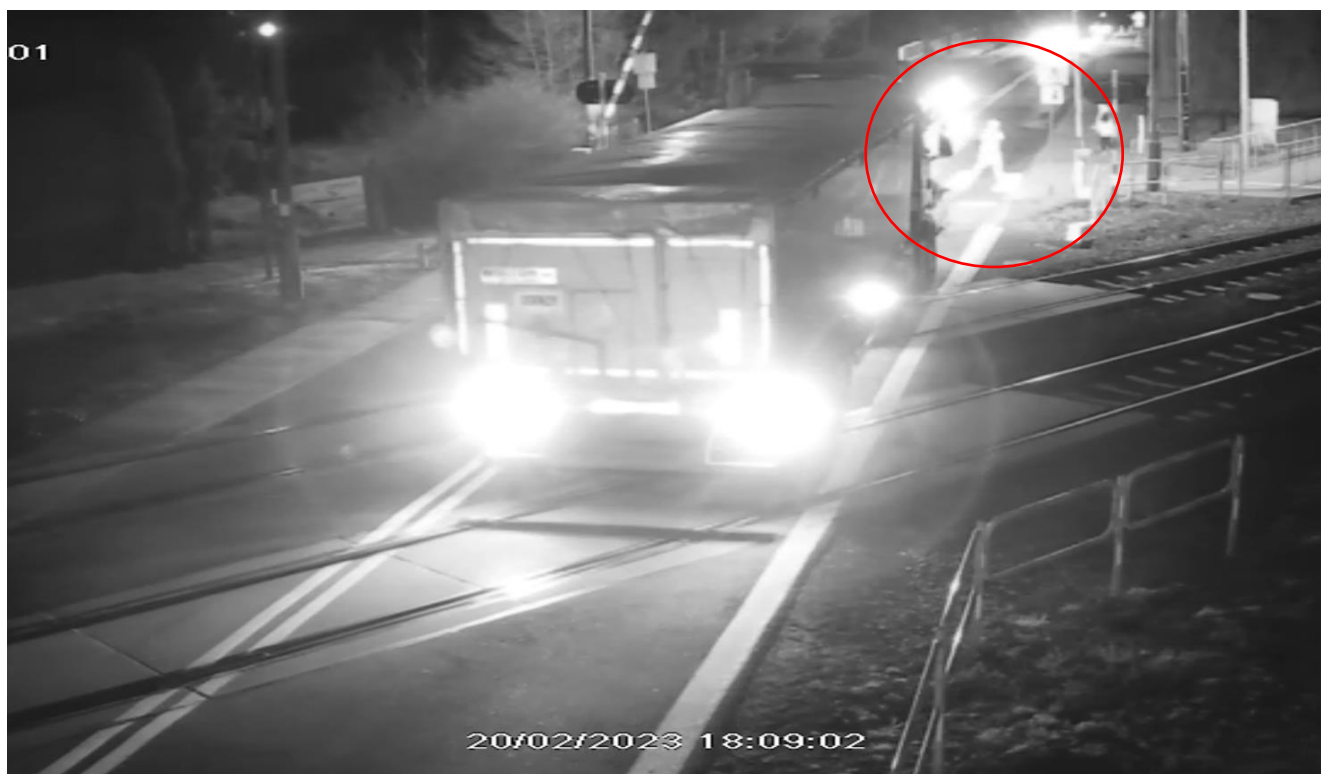
Zdjęcie 2 – Zatrzymane pojazdy na przejeździe przepuszczające pieszych

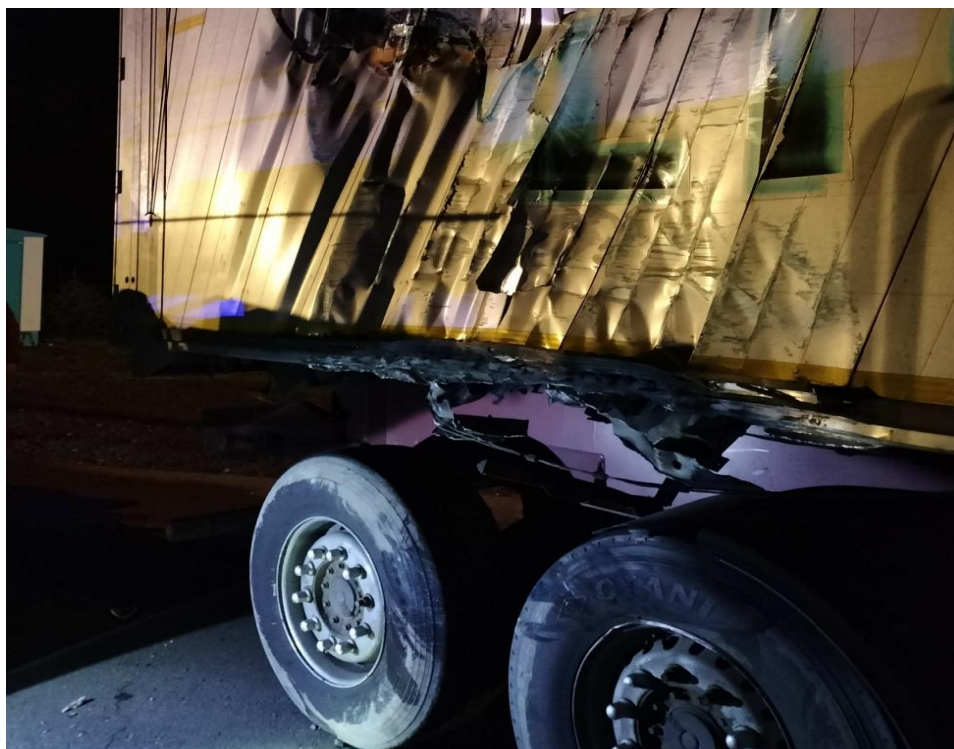
Wskutek wypadku zostały uszkodzone następujące elementy naczepy:

Ponadto w ciągniku została skrzywiona rama oraz uszkodzony zaczep ciągnika (siodło).

Zdjęcie 9 – Uszkodzenia naczepy ciągnika siodłowego (materiał komisji kolejowej)

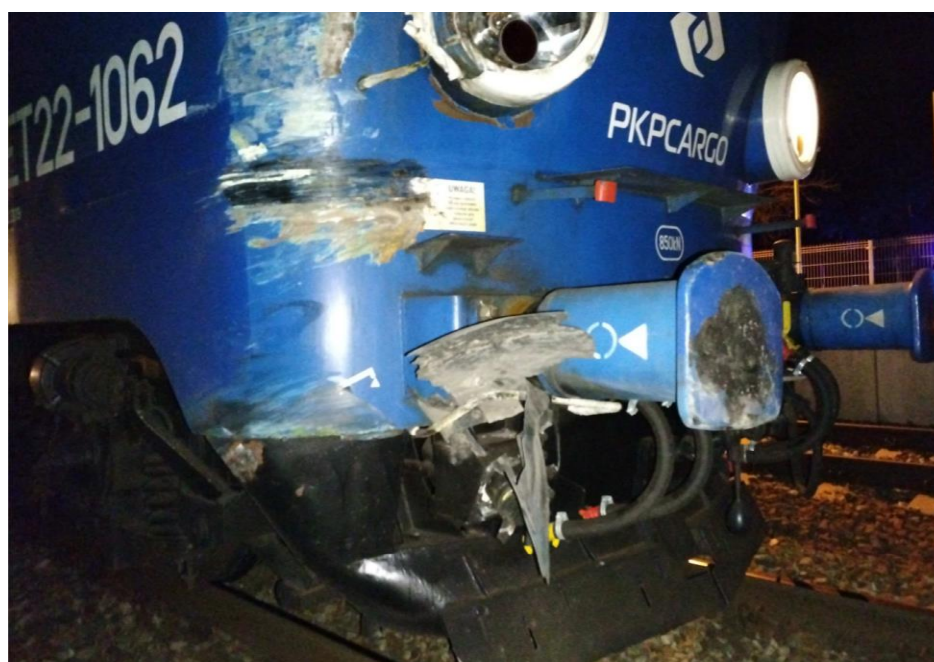
Pociąg nr 441008 nie uległ wykolejeniu. W wyniku zderzenia uszkodzeniu uległa lokomotywa ET22-1062:

- zdeformowany i otarty przód z prawej strony kabiny A od zgarniacza szynowego do okna narożnego,
- wybita narożna szyba wraz z ramą okienną i uszczelką,
- stłuczona owiewka szyby bocznej od strony maszynisty,
- rozbity i wgnieciony reflektor z prawej strony kabiny,
- uszkodzona skrzynka i gniazdo sprzęgu ogrzewania pociągu, skrzywione orurowanie z przewodami,
- zgięty stopień i uchwyt do wejścia na czoło lokomotywy i podszybiu,
- otarcie i ścięcie na prawym zderzaku.

Zdjęcie 10 – Uszkodzenia lokomotywy ET22-1062 (materiał komisji kolejowej)

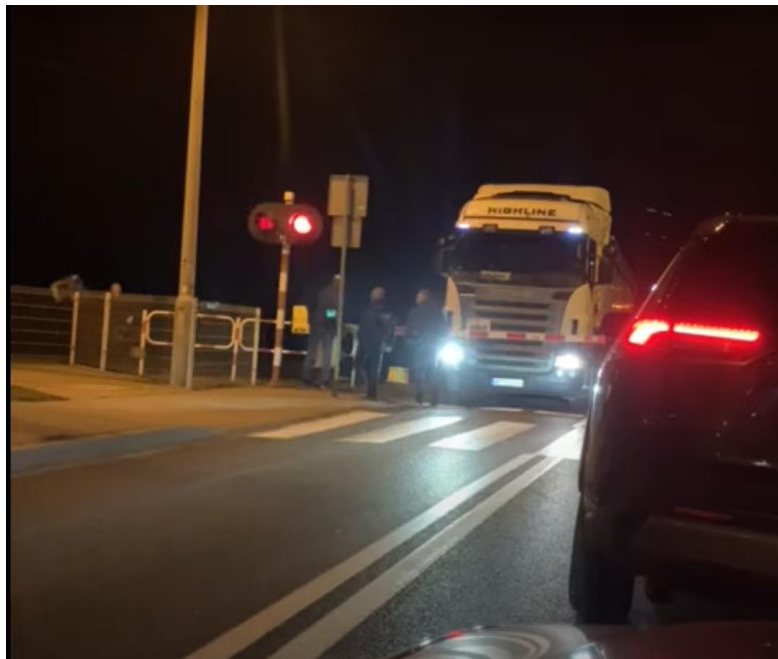
- Napędy elektryczne posiadają urządzenia ryglujące uniemożliwiające ręczne podniesienie półrogatek zjazdowych.

Zdjęcie 11 –Próby podniesienia drąga rogatki przez świadków zdarzenia (źródło Youtube)
