**RELATÓRIO FACTUAL DE ACIDENTE**  
**ACCIDENT FACTUAL REPORT**

<b>ASSUNTO:</b> Falha de caixa de eixo de vagão do comboio n.º 66951, próximo da estação de Vale de Figueira (Linha do Norte), em 6 de setembro de 2006	<b>SUBJECT:</b> Failure of axlebox of a wagon on freight train No 66951, near Vale de Figueira station (Norte Line), on 6 September 2006
--	---

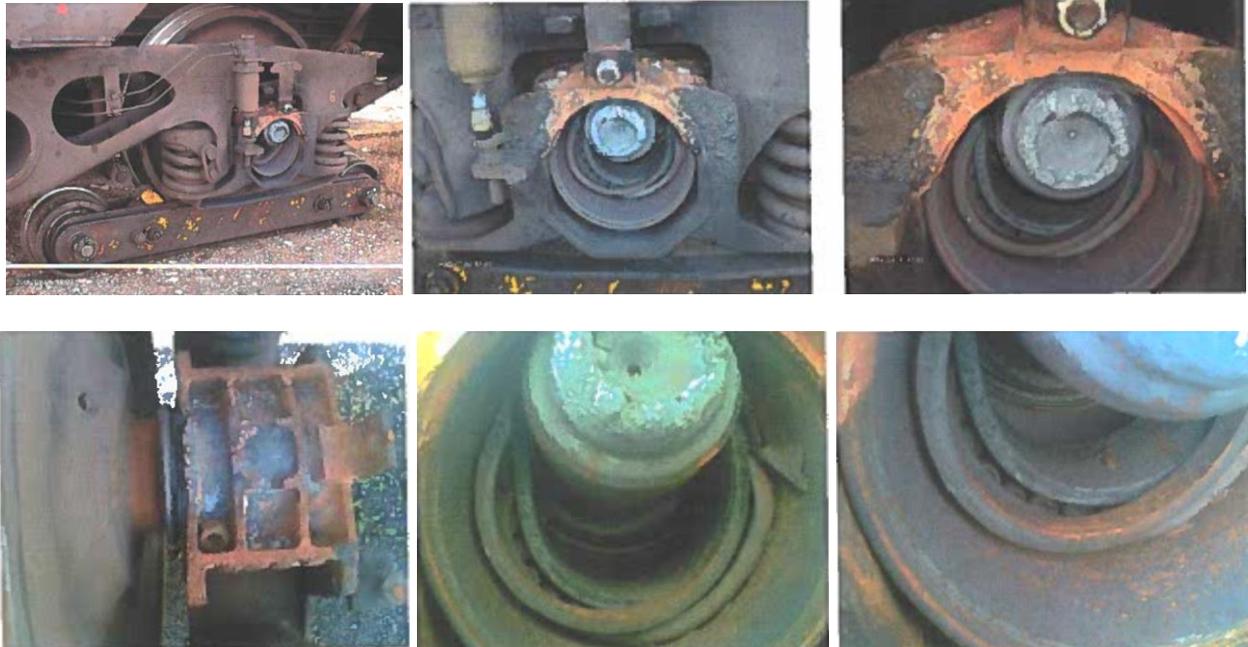
Foi constatada a gripagem dos rolamentos da caixa de eixo n.º 6 do rodado 5/6 do vagão, causando forte desgaste no moente do eixo, mas sem levar à sua rotura, tendo a falha permanecido contida. A caixa de eixo n.º 5 não tinha qualquer anomalia aparente.

The failure of the axlebox bearing No 6 of wheelset 5/6 of the wagon was observed, resulting in the strong wear on the axle bearing, but without leading to its rupture, the failure remaining contained. Axlebox 5 had no apparent anomaly.

**Figura 2**  
Várias vistas da caixa n.º 6 avariada

**Figure 2**  
Several aspects of failed No 6 axlebox

O relatório final foi emitido em 3 de abril de 2007, concluindo que o incidente teve “como causa única a gripagem do rolamento e consequentemente a danificação do moente e caixa de eixo”.

The final report, issued on the 3<sup>rd</sup> of April 2007 determined that the incident had "as its sole cause the failure of the bearing leading consequently to the damage on the axle shoulder and axlebox".

- *To promote effective supervision of the quality of the services performed and the materials applied by the entity providing maintenance services - Metalsines, and also a review of the adequacy of the maintenance operations carried out on equipment relevant to running safety, in particular the components of wheelsets.*
- *That it is studied if it is advisable to integrate in other visits/interventions, in addition to RSP and RP, the replacement of lubricant and the verification of the axlebox bearing.*

As regards the recommendations made to Tejo-Energia, following subsequent accidents having failures in axle boxes as a direct cause, all the bearings of the wagons held by the company were checked, and replaced when necessary, and the wagon maintenance plan was changed. At the current date, the wagons in this series are all out of service.
