ONDERZOEKRAAD
VOOR VEILIGHEID

Spoorwegongeval Voorschoten

Den Haag, mei 2024

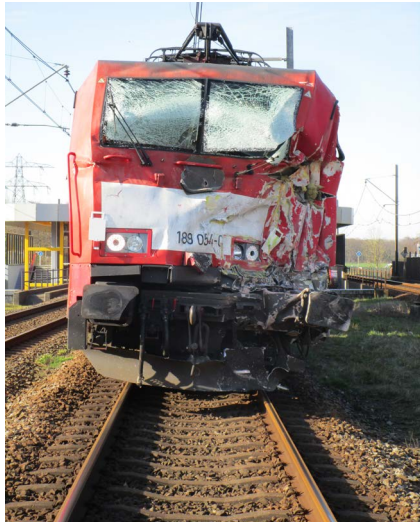
◀ *Figuur 46: Foto van de voorzijde van de locomotief van trein 47612, het bovenste frontsein is afgedekt door een onderdeel van de kraan (zwart) dat onder een handgreep onder het raam is gekomen.*

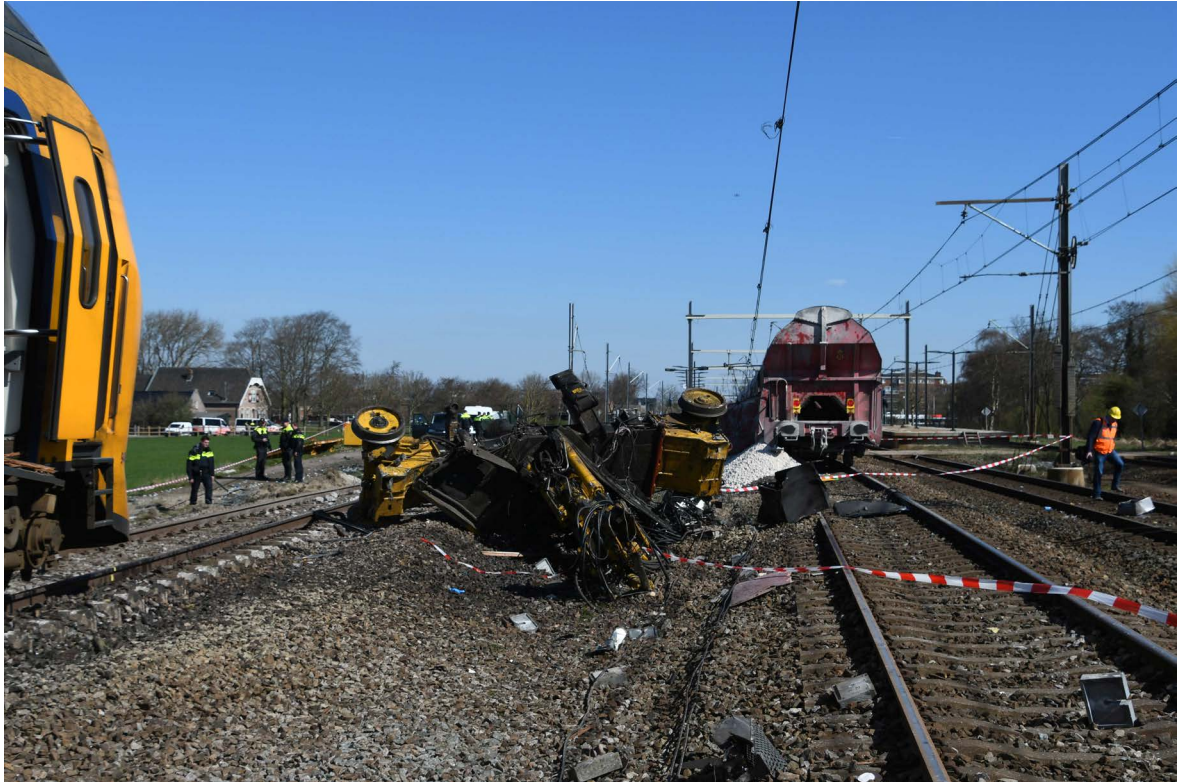
▲ *Figuur 48: Restanten van de kraan op lorries, ook is te zien dat de bovenleiding boven sporen 1 en 2 grotendeels weg zijn (foto: politie)*

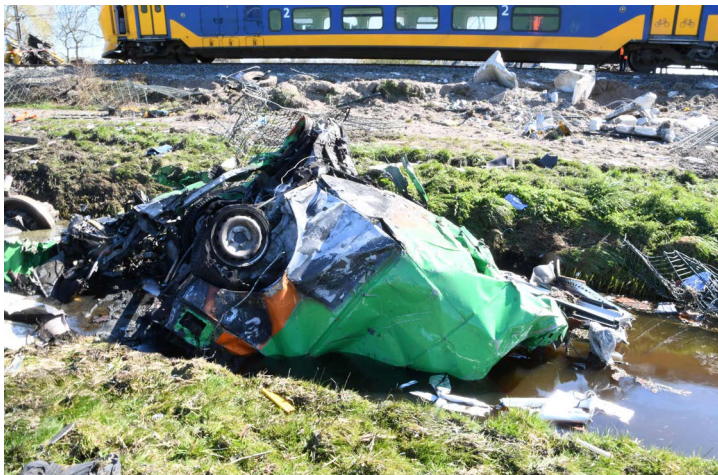
▲ *Figuur 49: Restanten van personeelsbus BAM, op de restanten is brandschade zichtbaar. (bron: politie)*
