Untersuchungsbericht

Kollision von Z 24646 mit Vershubfahrt im Bf Floridsdorf am 01. Juli 2019

GZ: 2024-0.128.102

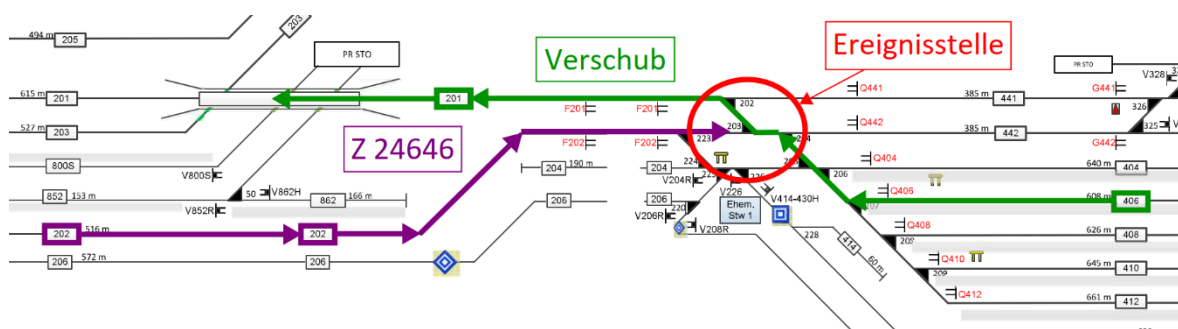
Abbildung 2 Örtlichkeit der Ereignisstelle (bei Weiche 203 und 202)

Die Ereignisstelle befindet sich im Bf Floridsdorf (in F) Richtung Hst Siemensstraße (in F) unmittelbar nach der Abzweigung zur Hst Wien Brünner Straße (in F). Nach der Abzweigung, zwischen den beiden ÖBB-Strecken (11401 und 11201), befindet sich in den km 5,240 bis km 6,580 der Standort der ÖBB-Produktion GmbH in Floridsdorf (Zugfahrt Floridsdorf), welcher über die Verbindungsgleise 800S und 852 in das Streckennetz des IB eingebunden ist. Der ÖBB-Produktion GmbH Standort Floridsdorf ist über die Ruthnergasse erreichbar. Die Erreichbarkeit der Ereignisstelle über das Wiener Straßennetz ist am ehesten durch die Angerer Straße gegeben. Der/Die Tzfr der Verschubfahrt ist Mitarbeiter:in der ÖBB-Produktion GmbH (Standort Floridsdorf). Die Verschubfahrt begann auf Gleis 406, welches links zur Fahrtrichtung liegt und vom IB betrieben wird. Die Querung des Hauptgleises war dadurch erforderlich.

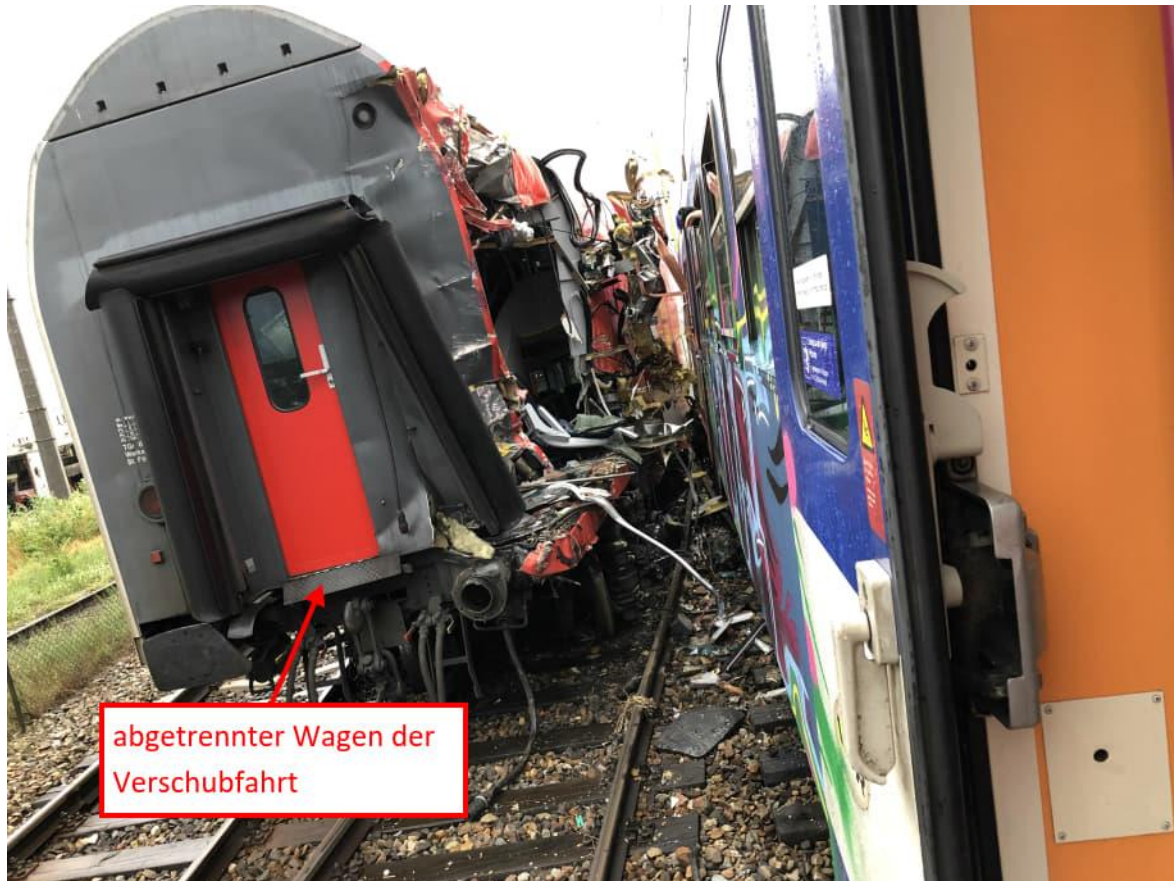
Abbildung 3 Schäden an den Fahrzeugen

- Schaden Fahrzeugen: € 2.022.376.- [23] [69]
- Schaden Infrastruktur: € 215.500.- [2]
