Untersuchungsbericht

Entgleisung von Z 54490 in Kirchberg in Tirol am 18. Juni 2019

GZ: BMK-2024-0.306.720

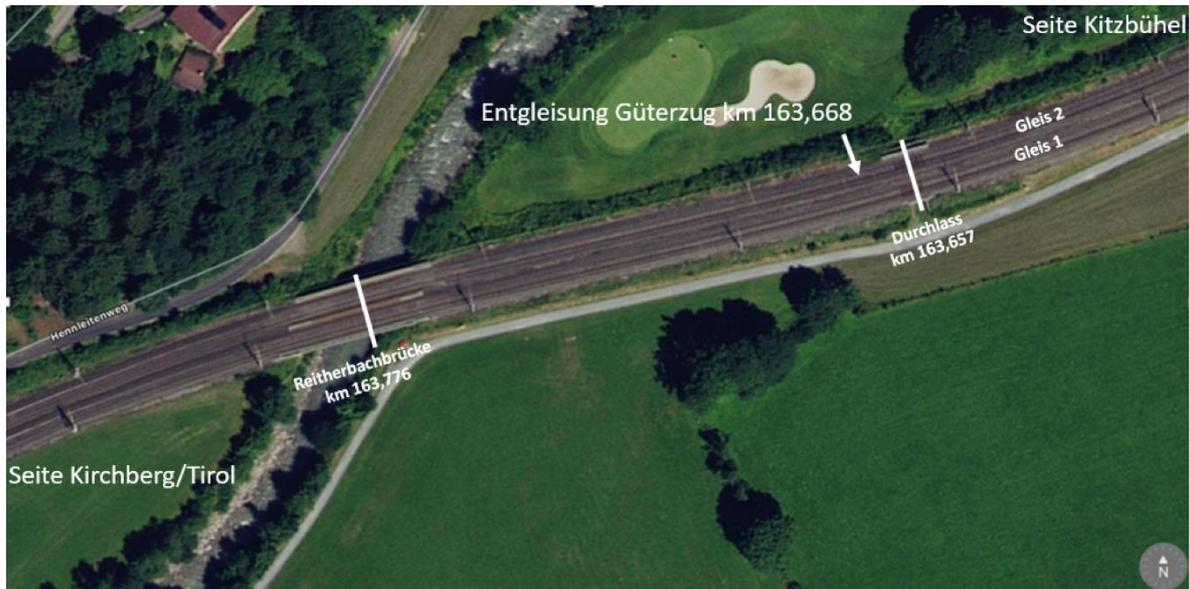
Abbildung 4 Überblick Ereignisort mit Durchlass und Brücke

Abbildung 4 zeigt den Entgleisungsort in km 163,668, unmittelbar neben dem betonierten Durchlass.

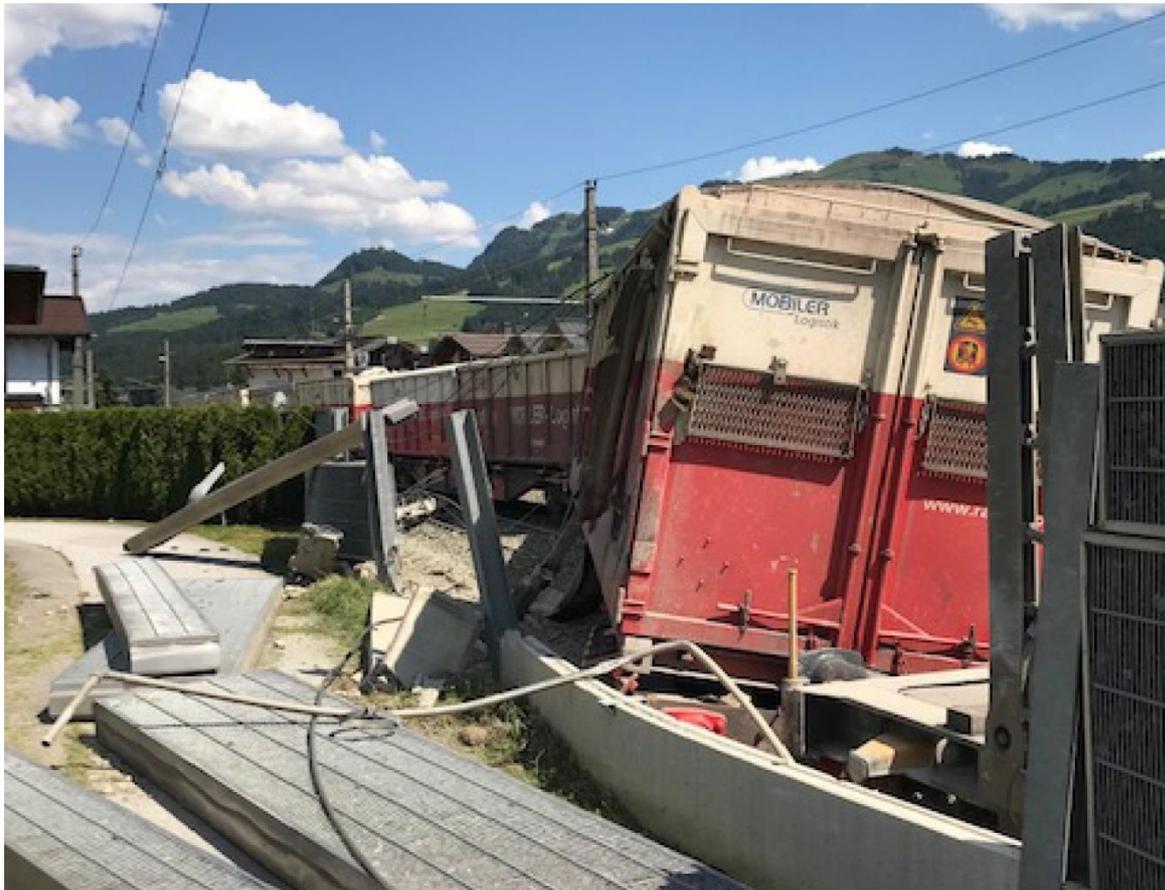
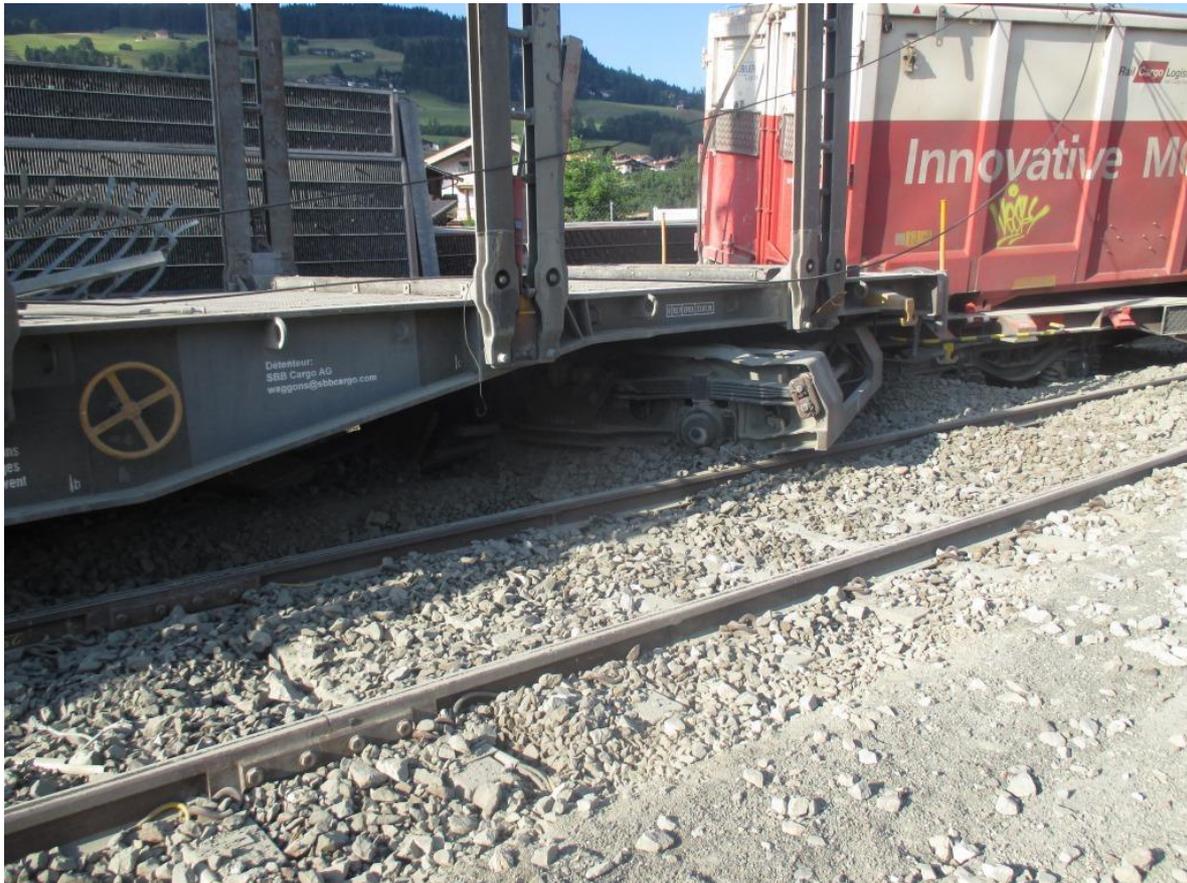
Abbildung 8 Entgleiste Wagen im Bf Kirchberg in Tirol

Es wurden ca. 2,2 km Gleise durch die entgleisten Wagen beschädigt. Im Bf Kirchberg in Tirol wurden unter anderem die Gleise, mehrere Weichen und die Oberleitung stark beschädigt. Mehrere Masten und Lärmschutzwände wurden umgerissen und stark beschädigt.

Die sechs entgleisten Wagen wurden schwer beschädigt und waren nach der Entgleisung nicht mehr uneingeschränkt lauffähig.

Abbildung 8 und 9 zeigen entgleiste Wagen und Beschädigungen an der Infrastruktur nach dem Unfall im Bf Kirchberg in Tirol.

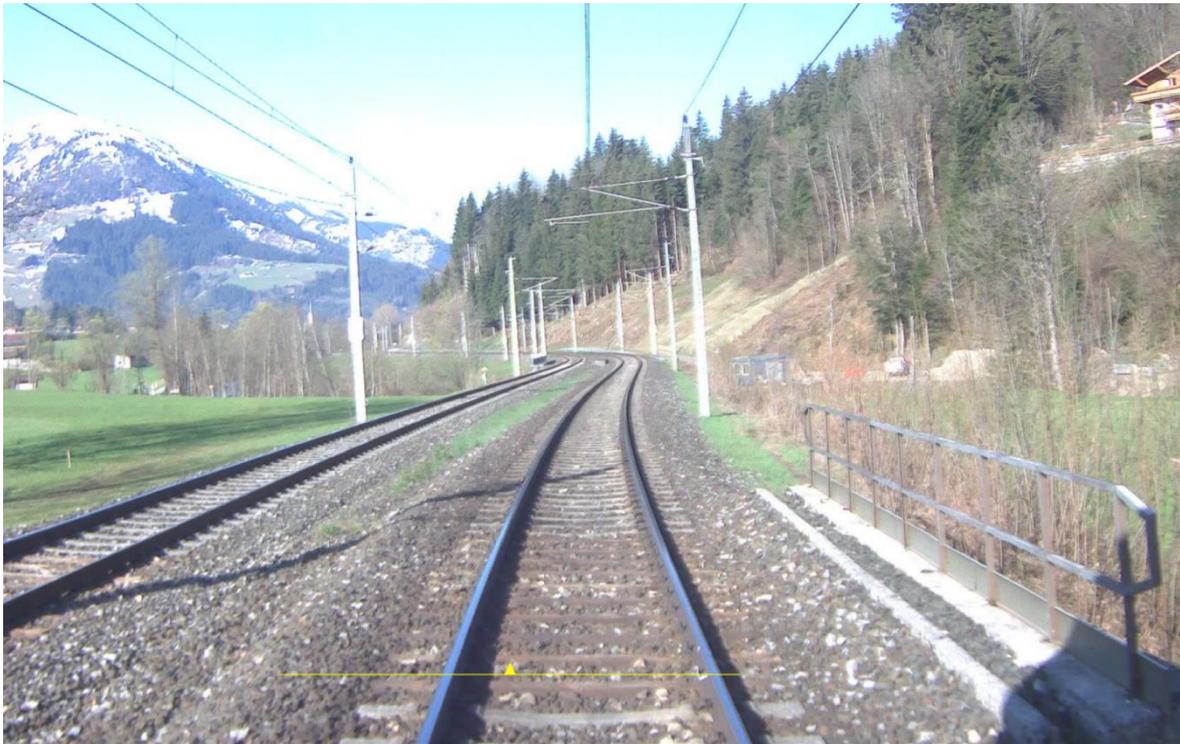
Abbildung 13 Aufnahme des Gleises im Bereich des Durchlasses vor der Entgleisung

Im Bereich des Durchlasses in km 163,657 lag eine zu geringe Schotterbettstärke aufgrund der Konstruktionshöhe des Durchlasses vor. Aufgrund der geringeren Bauhöhe der Holzschwellen und der besseren Elastizität im Vergleich zu Betonschwellen wurden Holzschwellen verwendet^[4].

Abbildung 13 zeigt ein Foto der Messwagenfahrt (ÖBB EM 250) von der Entgleisungsstelle vom 18. April 2019 (km 163,653). Die eingezeichnete Linie befindet sich auf Höhe der ersten Holzschwelle (am Schienenkopf). Erkennbar ist der Übergang von Betonschwellen auf Holzschwellen im Bereich des Durchlasses und danach wieder auf Betonschwellen.

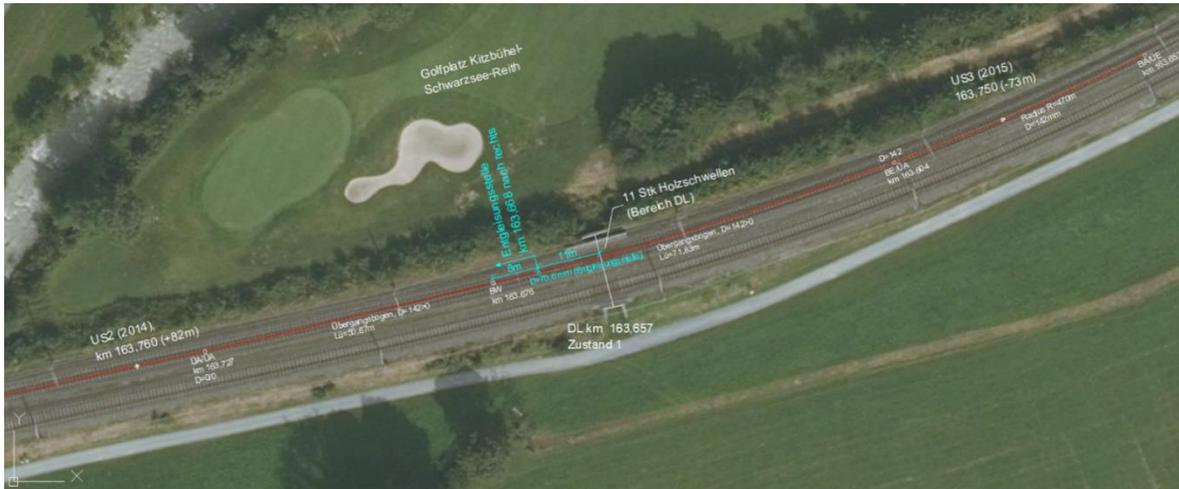
Abbildung 14 Gleisgeometrie am Entgleisungsort

Die Entgleisungsstelle in km 163,668 befindet sich im überhöhten Übergangsbogen eines Rechtsbogens, hier ist die linke Schiene mit 70,6 mm überhöht. Die Entfernung zum Punkt „Übergangsbogen Anfang“ $\ddot{U}A/\ddot{U}A$ ($RA1=RA2$) beträgt 59 m. Der Radius im Übergangsbogen, eine Klothoide, wurde mit 893 m errechnet. Der Entgleisungspunkt liegt in der Überhöhungsrampe 1 ($RA1$), hier fällt die Überhöhung von anfangs 142 mm ab bis sie im Punkt $\ddot{U}A=\ddot{U}A$ 0 mm beträgt. Danach steigt die Überhöhung in der Rampe 2 ($RA2$) wieder bis 141 mm in der rechten Schiene an^[4].

Abbildung 14 zeigt die Gleisgeometrie am Entgleisungsort mit den im Bericht und in der Tabelle 6 angeführten Werten.

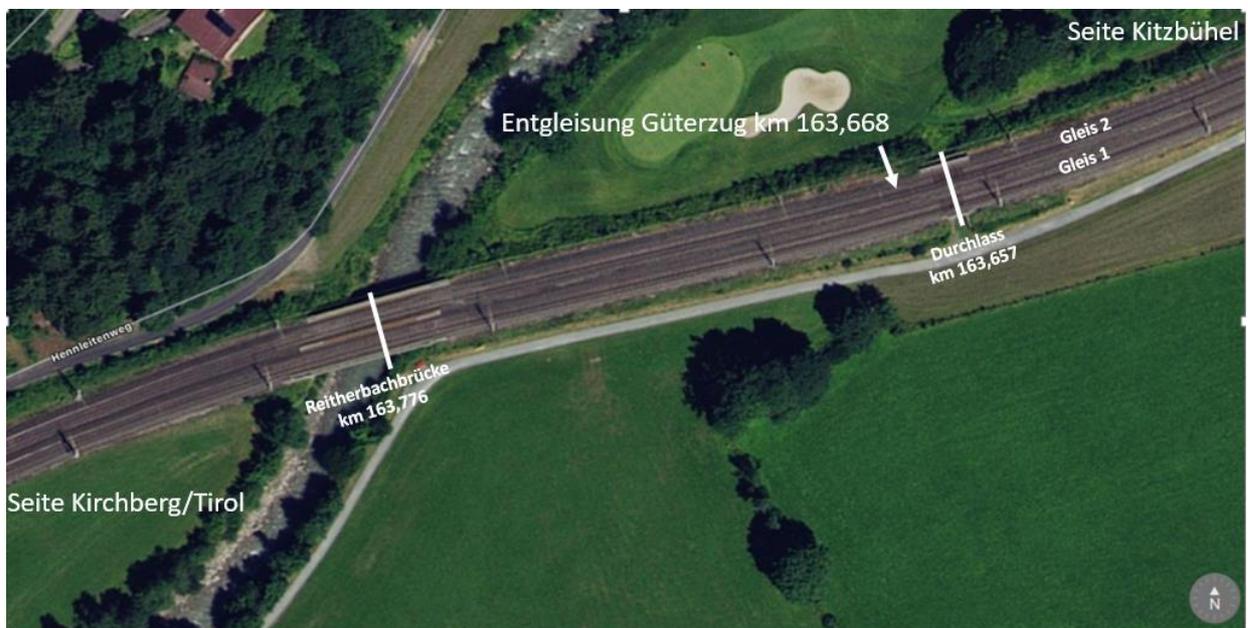
Abbildung 18 Übersicht der Entgleisungsstelle mit Durchlass und Brücke

Abbildung 18 zeigt die Strecke mit der Entgleisungsstelle ca. 8 m nach dem betonierten Durchlass und ca. 96 m vor der Reitherbachbrücke.

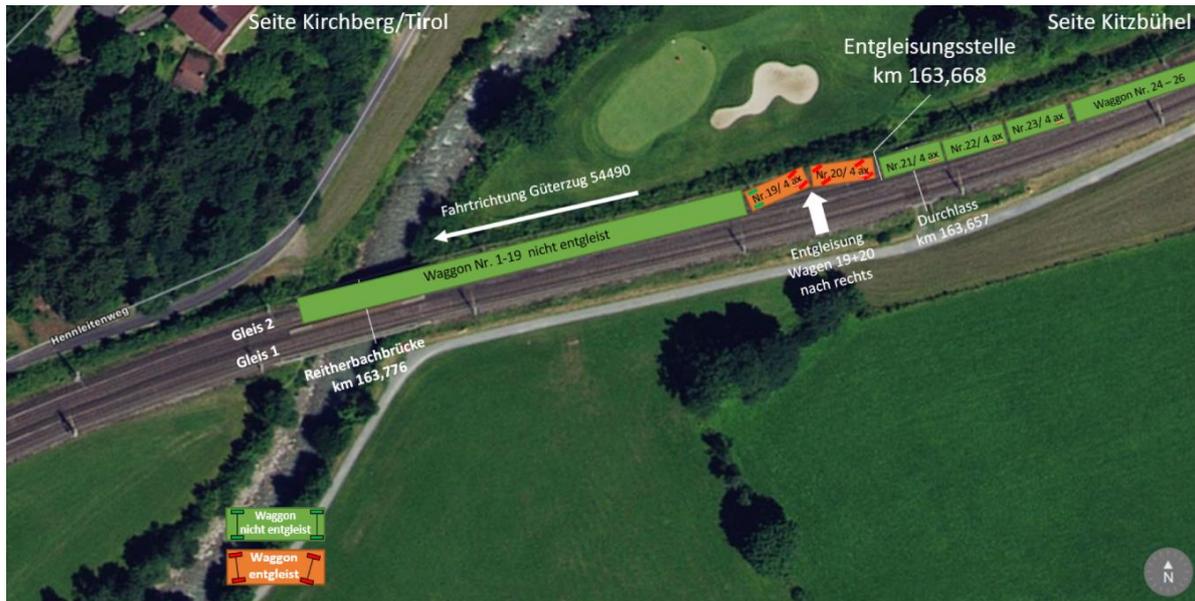
Abbildung 21 Übersicht entgleiste Wagen auf der Strecke

Erste Entgleisungsspuren wurden in km 163,668 im Streckengleis 2, in Fahrtrichtung rechts festgestellt. Die Entgleisungsspuren setzten sich ca. 2,185 km bis zur Einfahrtsweiche 1 des Bf Kirchberg in Tirol, in km 165,853 fort. Im Bf Kirchberg in Tirol entgleisten infolge der Wagen 22, 23 und 24 mit beiden Drehgestellen nach rechts, der Wagen 25, ein achtachsiger Drehgestellflachwagen (mit vier Drehgestellen), mit dem ersten und zweiten Drehgestell nach rechts. Wagen 21 entgleiste nicht, zwischen Wagen 23 und 24 kam es zu einer Zugtrennung, wodurch die Hauptluftleitung unterbrochen und somit eine Zwangsbremmung ausgelöst wurde.

Abbildung 21 zeigt die entgleisten Wagen bei der Entgleisungsstelle in km 163,668 (orange eingefärbt). Beim Wagen 19 entgleiste das nachlaufende Drehgestell und beim Wagen 20 entgleisten beide Drehgestelle nach rechts. Die entgleisten Wagen wurden von dem:der Tzfz unbemerkt ca. 2.180 m bis zur Einfahrtsweiche 1 des Bf Kirchberg in Tirol weitergeführt.

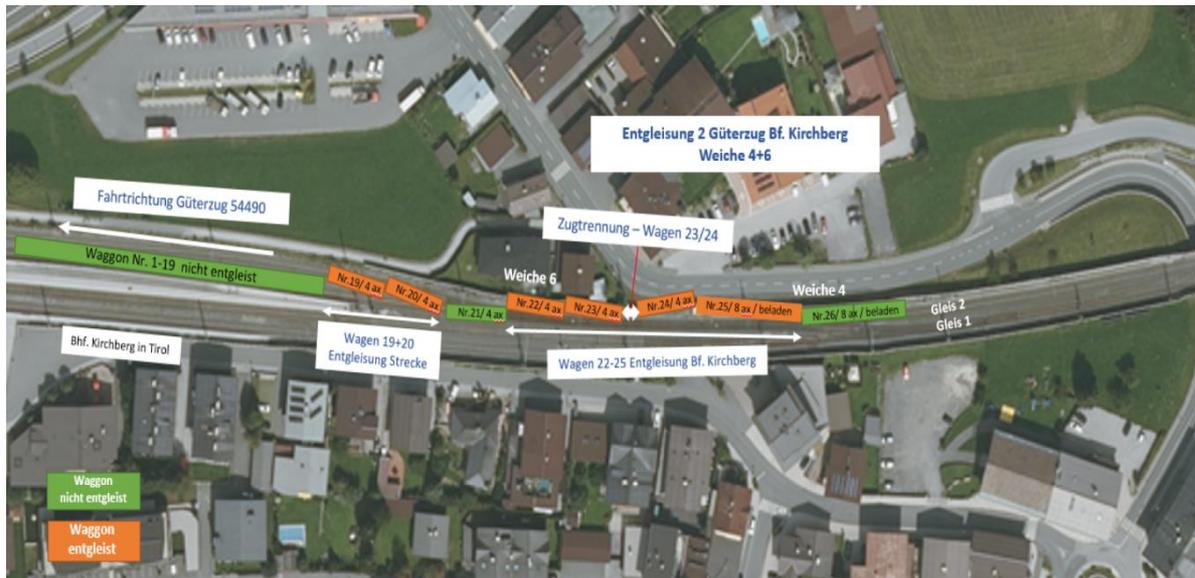
Abbildung 22 Übersicht entgleiste Wagen im Bf Kirchberg in Tirol

Abbildung 22 zeigt die entgleisten Wagen im Bf Kirchberg in Tirol in der Endlage bei den Weichen 4 und 6 (orange eingefärbt).

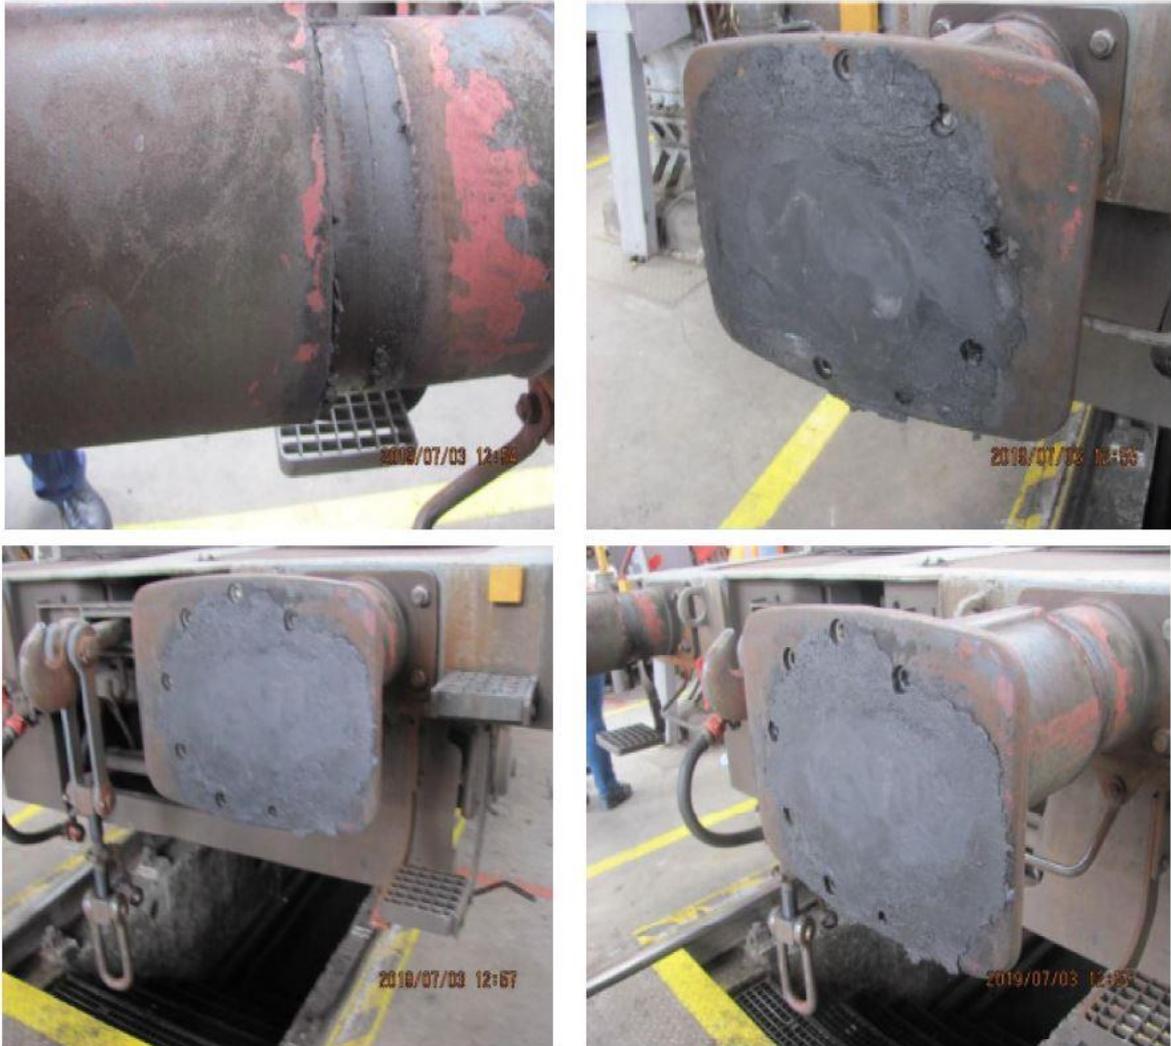
Abbildung 24 Puffer und Pufferteller Wagen 18

Gemäß GA1 wurden keine unfallkausalen Mängel festgestellt. Im Gutachten wird festgehalten, dass die Prallplatten an den Puffern ausreichend geschmiert waren^[8].

(siehe Abb. 24) und Kuppel gangbar/geschmiert“ mit „nicht in Ordnung“ beurteilt. Eine abschließende Gesamtbeurteilung (Wagen OK / nicht OK) fehlt in diesem Dokument^[40].

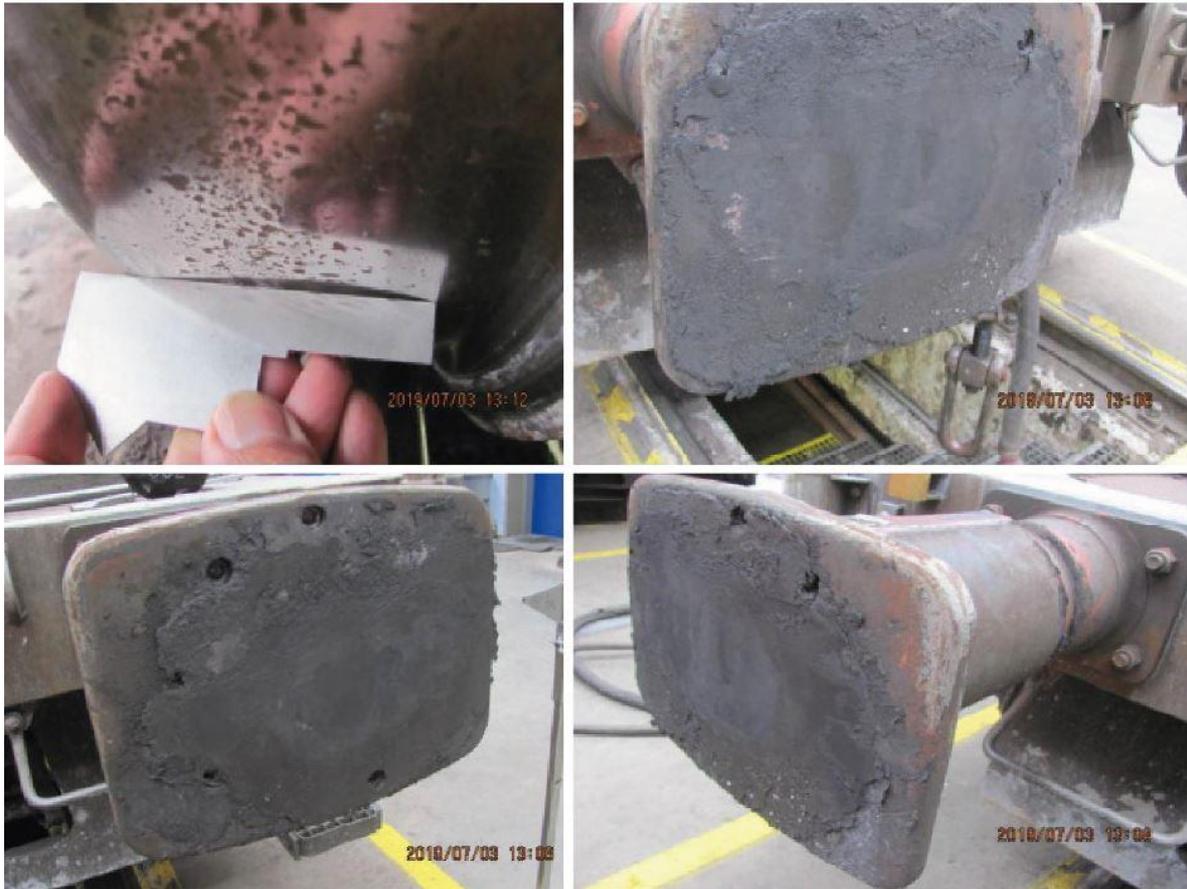
Abbildung 25 Laufflächenhohllauf und Pufferteller Wagen 20

Im GA1 wird festgehalten, dass die Pufferplatten eine ausreichend geschmierte Oberfläche aufwiesen. Ein Radsatz wies einen übermäßigen Verschleiß an der Lauffläche in Form eines stärkeren Hohllaufs (>2 mm) auf^[8]. Ein Hohllauf liegt vor, wenn der äußere Laufflächenbereich höher ist als die Lauffläche in der Laufkreisebene.

Beim festgestellten Laufflächenhohllauf an dem Radsatz handelt es sich um einen Langzeitmangel, welcher im Betrieb durch allmählichen Verschleiß entsteht. Der Mangel war demnach schon vor dem Ereignis vorhanden.

Es ist daher davon auszugehen, dass der Mangel keine starke Auswirkung auf die Laufstabilität des Wagens hatte.

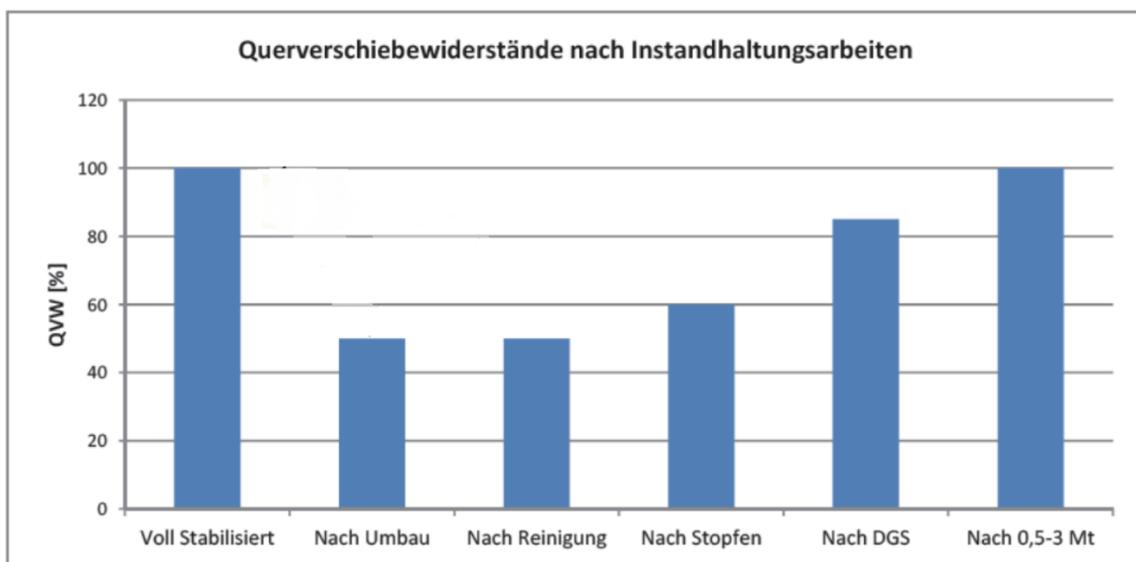
Abbildung 26 Querverschiebewiderstände nach Instandhaltungsarbeiten

Der Verspannungszustand des 41 Jahre alten Gleises war nicht bekannt und es wurde keine Neuverspannung laut RW 07.06.05 durchgeführt.

Das in Abb. 26 dargestellte Diagramm zeigt die Querverschiebewiderstände des Gleises nach den durchgeführten Arbeitsschritten bei Instandhaltungsarbeiten. Es ist ersichtlich, dass auch nach dem Einsatz des DGS keine vollständige Stabilisierung des Schotterbettes erreicht wird, sondern erst nach einer Vielzahl von Zugüberfahrten.

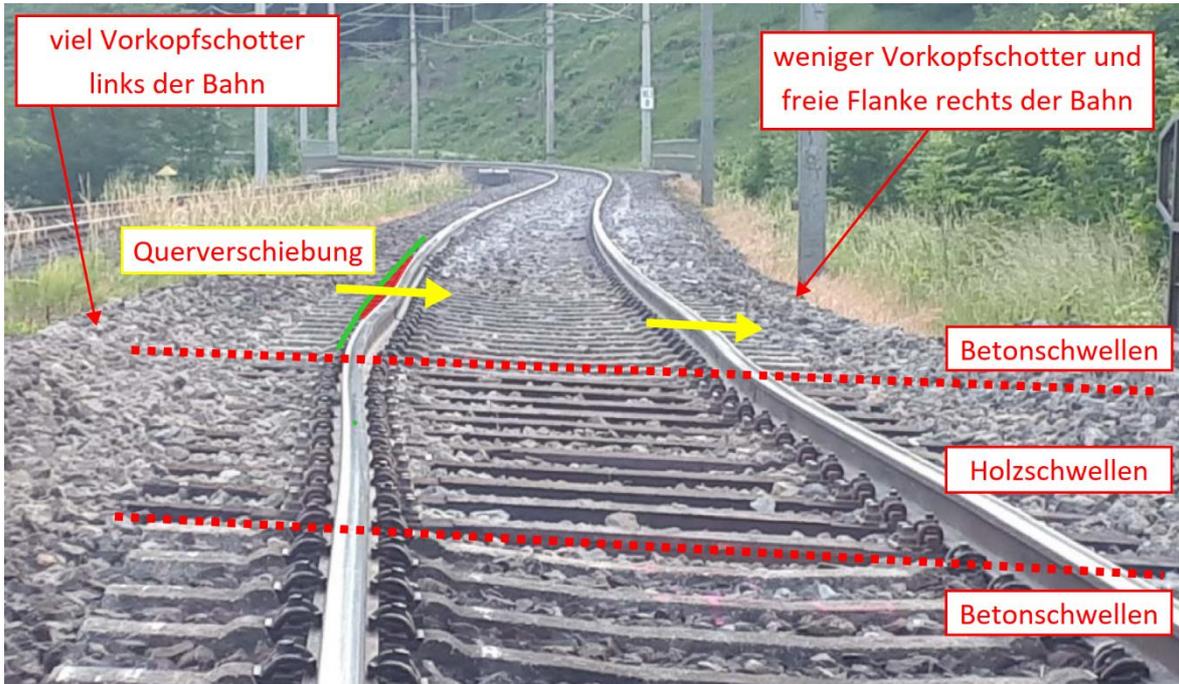
Abbildung 27 Entgleisungsstelle mit Gleisverdrückung

An der Entgleisungsstelle entluden sich die Druckspannungen in Form einer Gleisverdrückung. Der Querverschiebewiderstand und die Rahmensteifigkeit des Gleises reichten nicht aus um das Ausknicken des Gleisrostes zu verhindern.

Abbildung 27 zeigt die Gleisverdrückung bzw. Querverschiebung des Gleises (gelbe Pfeile) nach dem Durchlass in Fahrtrichtung des entgleisten Zuges. Der Durchlass befindet sich im Bereich der Holzschwellen zwischen den rot strichlierten Linien. Die Gleisverdrückung erfolgte aufgrund der hohen Kräfte unmittelbar nach dem Durchlass (Zwangspunkt), welcher durch das Kofferprofil mit betonierte Randbalken das Gleis fixierte und keine gleichmäßige Spannungsverteilung zuließ (Abb. 28 und 29). Das Ausknicken erfolgte in Fahrtrichtung nach rechts, da an der freien Flanke weniger Vorkopfschotter vorhanden war als links der Bahn, wo das Nachbargleis verläuft.
