Rapport d'Enquête de Sécurité

Décès par électrification d'un élagueur privé

Quévy - 10/07/2023

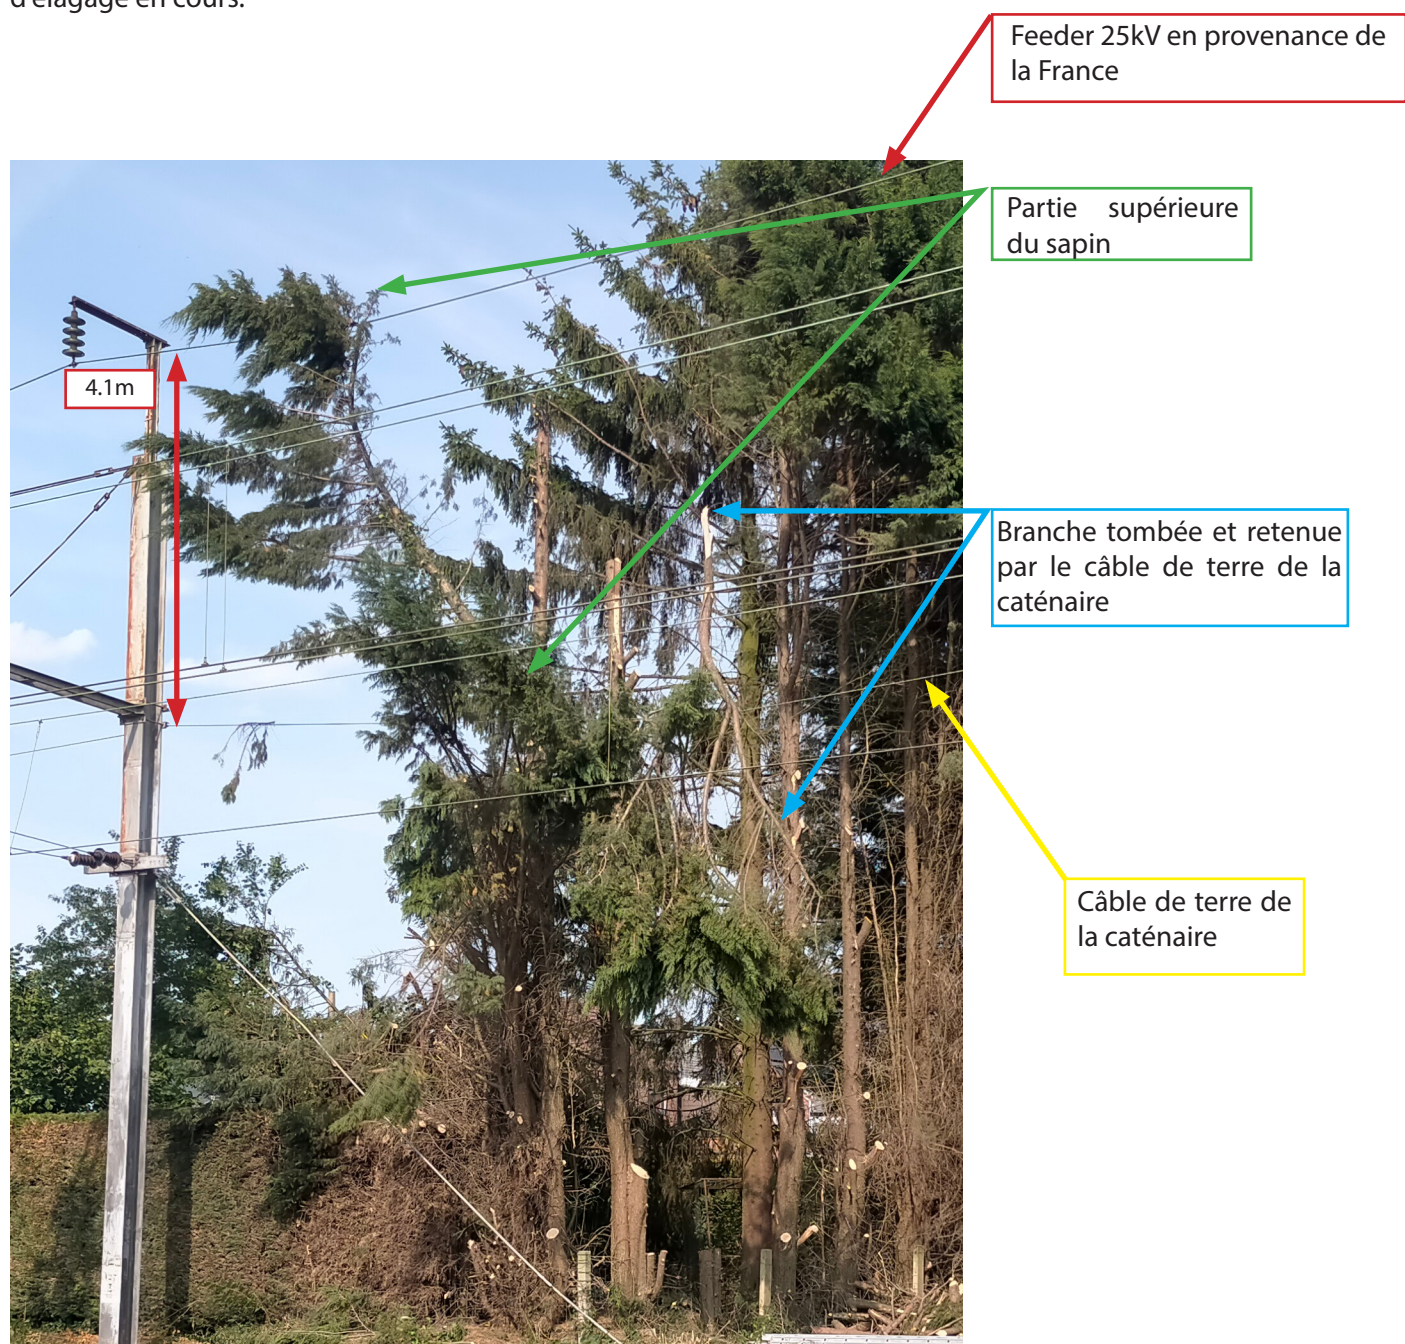
En arrivant en gare de Quévy vers 12h00, les agents du service "Signalisation" d'Infrabel découvrent les travaux d'élagage en cours.

Photo des lieux de l'accident, prise après intervention des services de secours

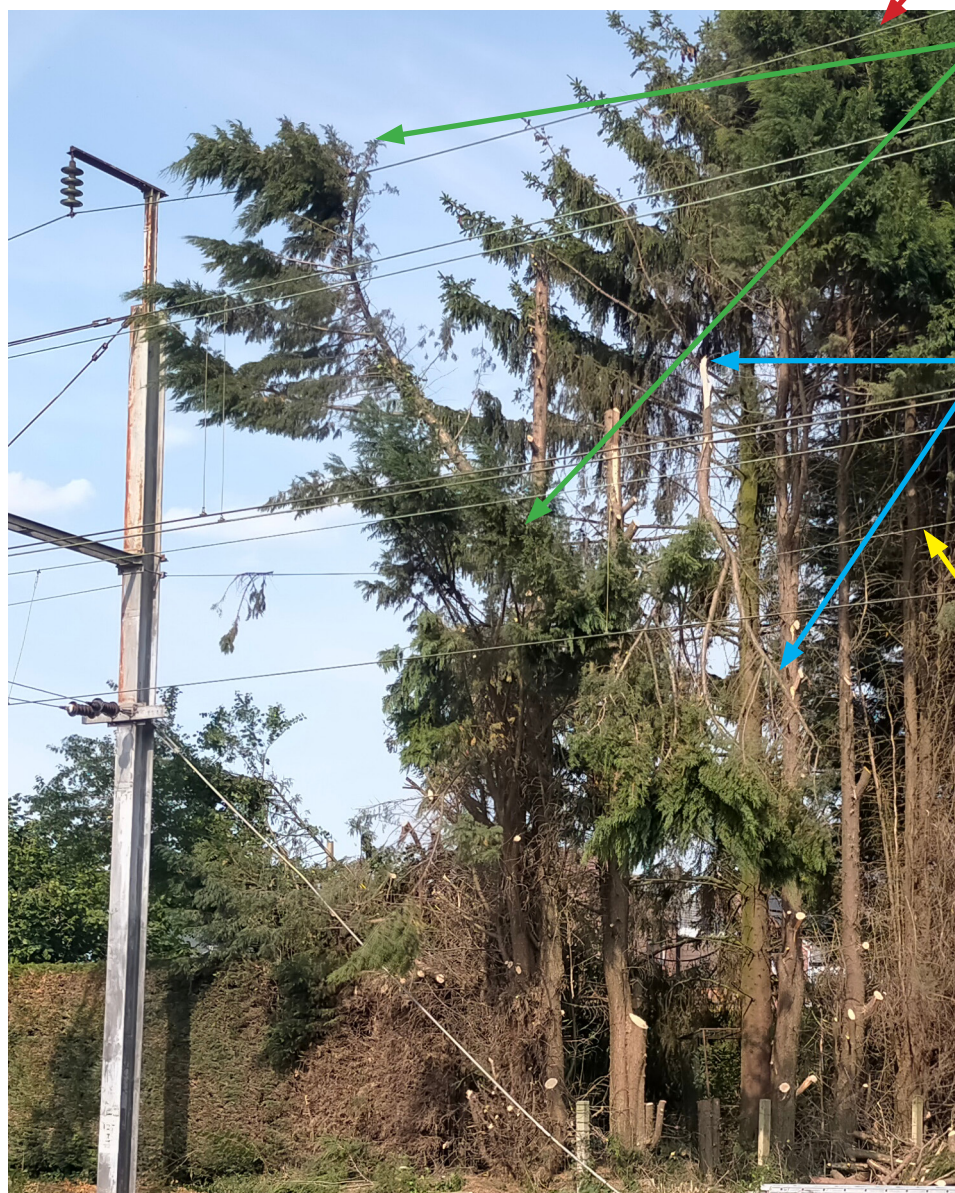
Feeder 25kV en provenance de la France

Partie supérieure du sapin

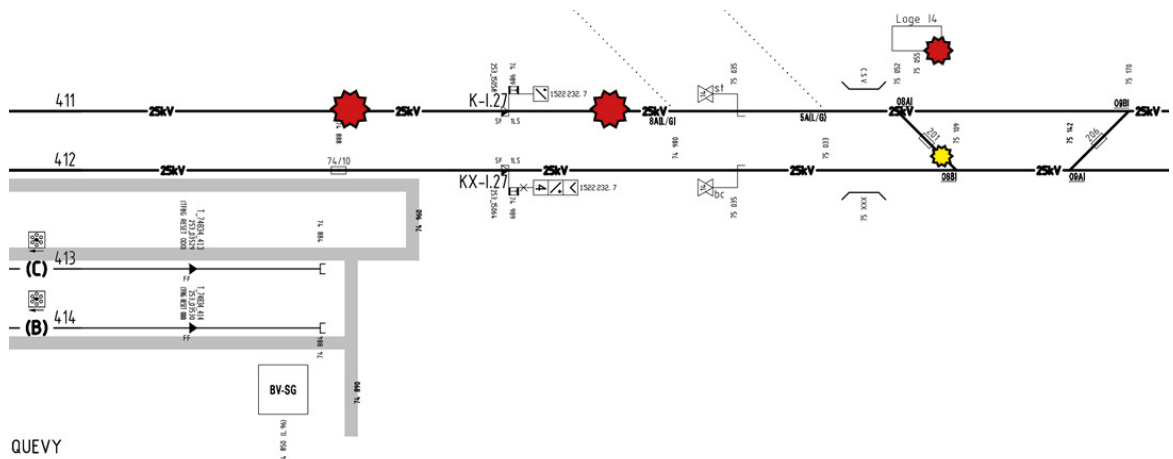
Les contacts entre les branches élaguées et les câbles sous tension ont entraîné un court-circuit, amenant un courant de grande intensité dans les installations de signalisation :

- des courts-circuits et le percement d'un isolateur (à remplacer),

- la dégradation d'un joint isolant collé dans la voie déviée de l'aiguillage 08AI (joint à remplacer),

- des défaillances d'éléments de signalisation dans la loge et en voie (éléments à remplacer).

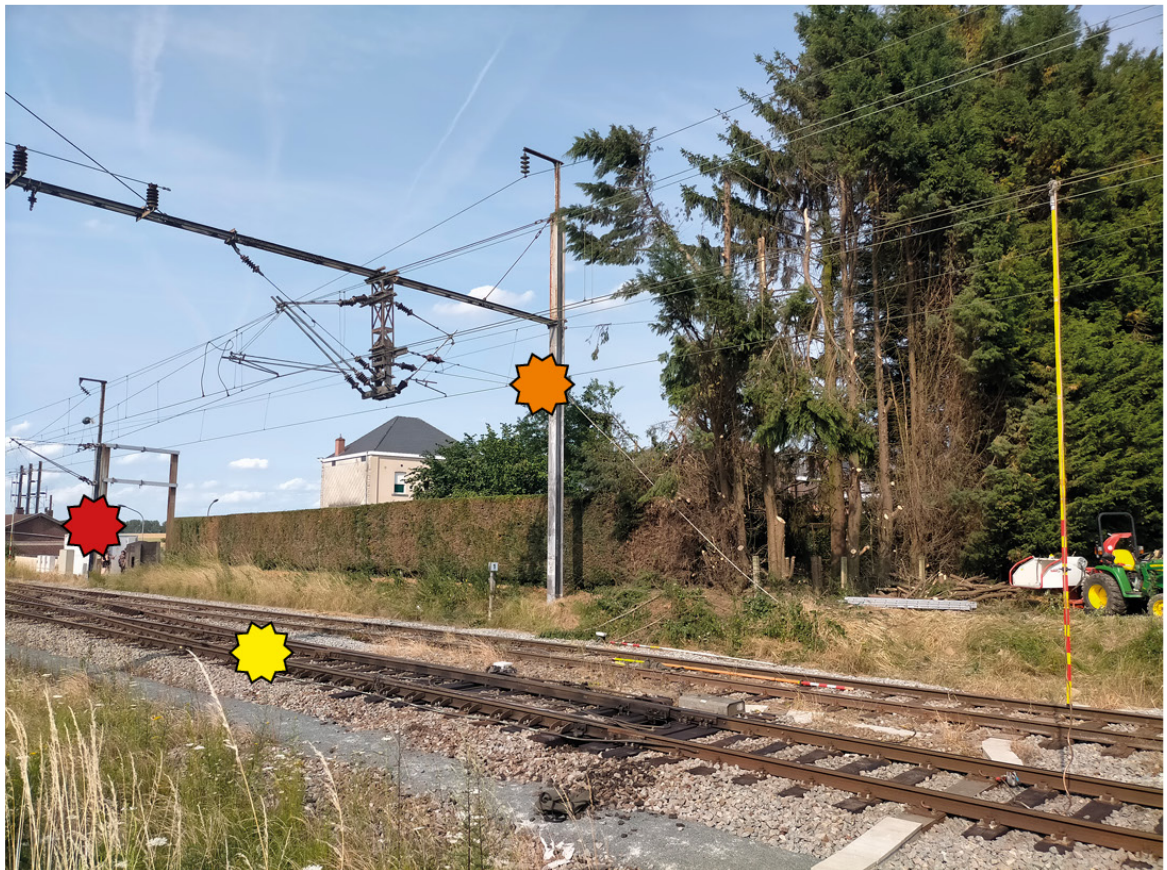
Après l'accident, les branches se trouvent toujours accrochées au câble de terre : des techniciens interviennent à l'aide de l'autorail I-AM Catenary afin de les enlever.

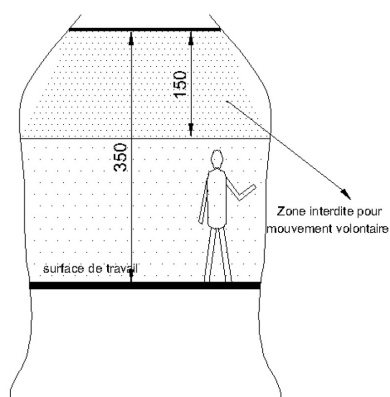
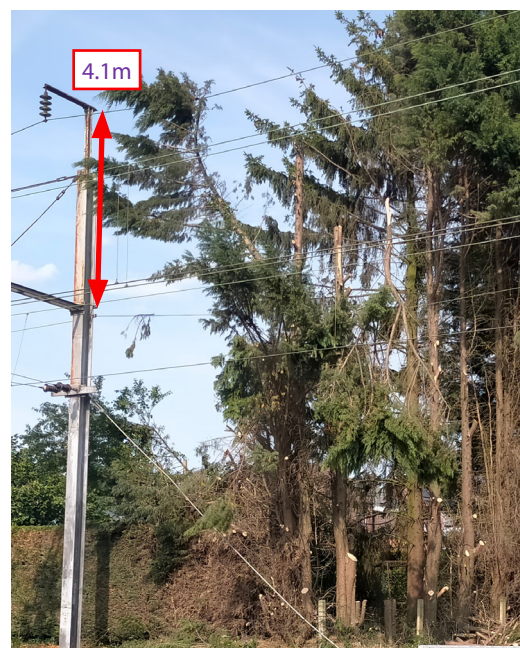
Au droit du poteau caténaire n° 127 (poteau caténaire proche de l'endroit où la branche est accrochée au câble de terre), une distance de 4,1 m existe entre le câble de terre et le feeder.

Selon la réglementation d'Infrabel sur les distances de sécurité (cf. réglementation 3.2.2.3), le schéma ci-dessous peut s'appliquer pour la distance de sécurité par rapport au câble alimenté par du 25 kV~ (= feeder N) : les distances de sécurité sont respectées entre le câble feeder N alimenté et le câble de terre auquel la branche est accrochée.

La mise hors tension du feeder n'était donc pas nécessaire pour retirer la branche.

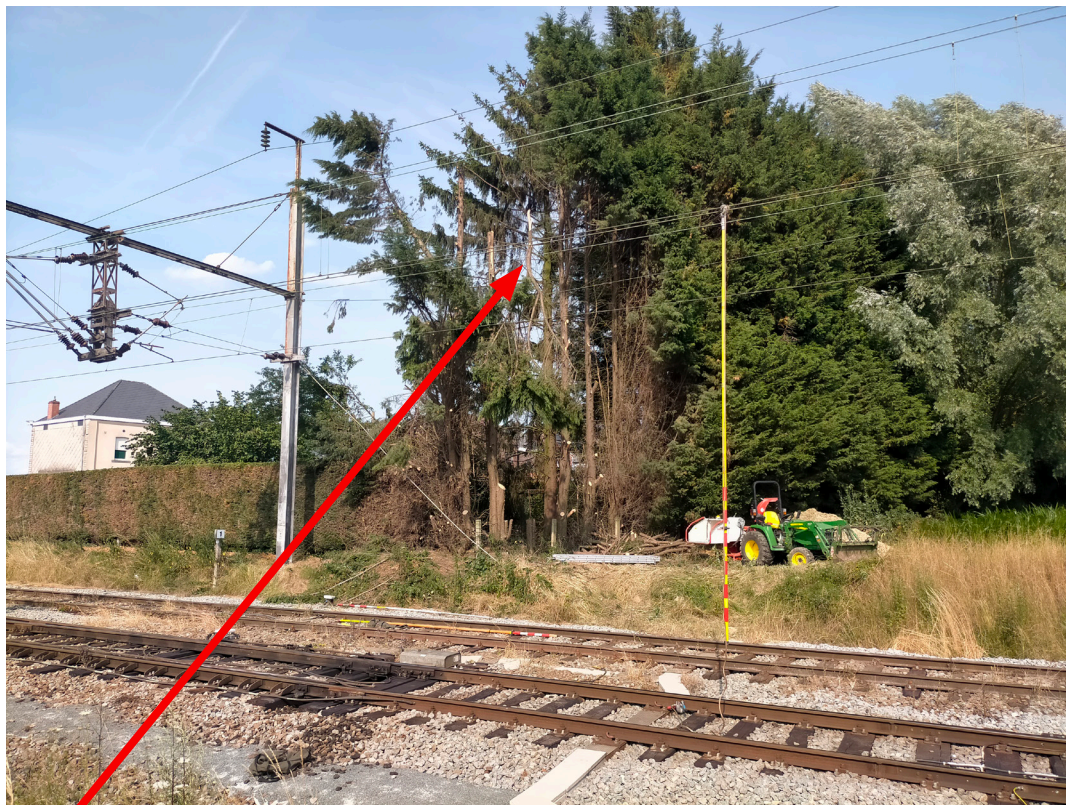
Le 21/06/2023, le riverain (propriétaire des arbres) a spontanément averti le Block 27 de Mons de la présence d'arbres de grande hauteur dont les branches étaient proches de la caténaire de la ligne 96 à Quévy.

Les arbres de haute taille sont visibles sur la photo, à l'extrémité de la haie.

Il est généralement admis que ce type d'arbre a une vitesse de pousse d'environ 30 à 50 cm par an.

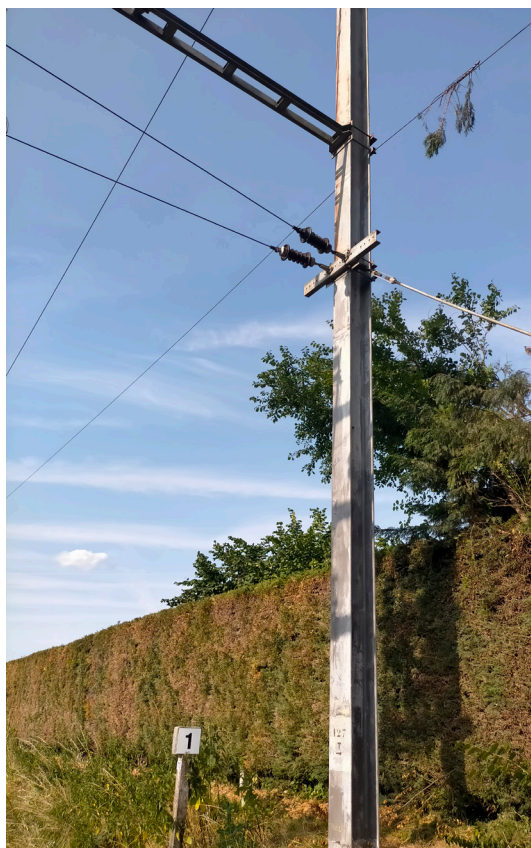
Selon l'hypothèse retenue par l'OE, durant les travaux d'élagage, vers 11h20, une branche, dans sa chute, s'est probablement approchée d'un élément sous tension électrique, créant un arc.

Cet arc a endommagé un isolateur monté sur le poteau caténaire 127 et a occasionné le premier déclenchement de l'interrupteur IA1.

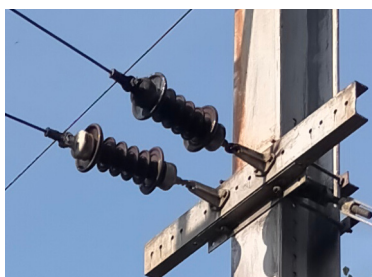
Lors de la tentative conjointe du RES de Mons et du RSS de Lille de refermer l'interrupteur IA1, les dégâts à cet isolateur ont empêché l'interrupteur IA1 de rester fermé.

Les travaux d'élagage ont, en outre, provoqué la chute d'autres branches, dont certaines sont restées accrochées au câble de terre de la caténaire entre les poteaux 127 et 129.
