The Rail Safety Inspection Office

Nedovolená jízda vlaku Nex 61010 za hlavní (odjezdové) návěstidlo L4 s následným narušením postavené vlakové cesty pro stejným směrem jedoucí vlak Pn 53446 ve výhybně Dluhonice

Accident and incident investigation report

Unauthorized movement of the freight train No. 61010 behind the main (departure) signal device L4 with consequent entry to the train route for the freight train No. 53446 at Dluhonice overtaking station

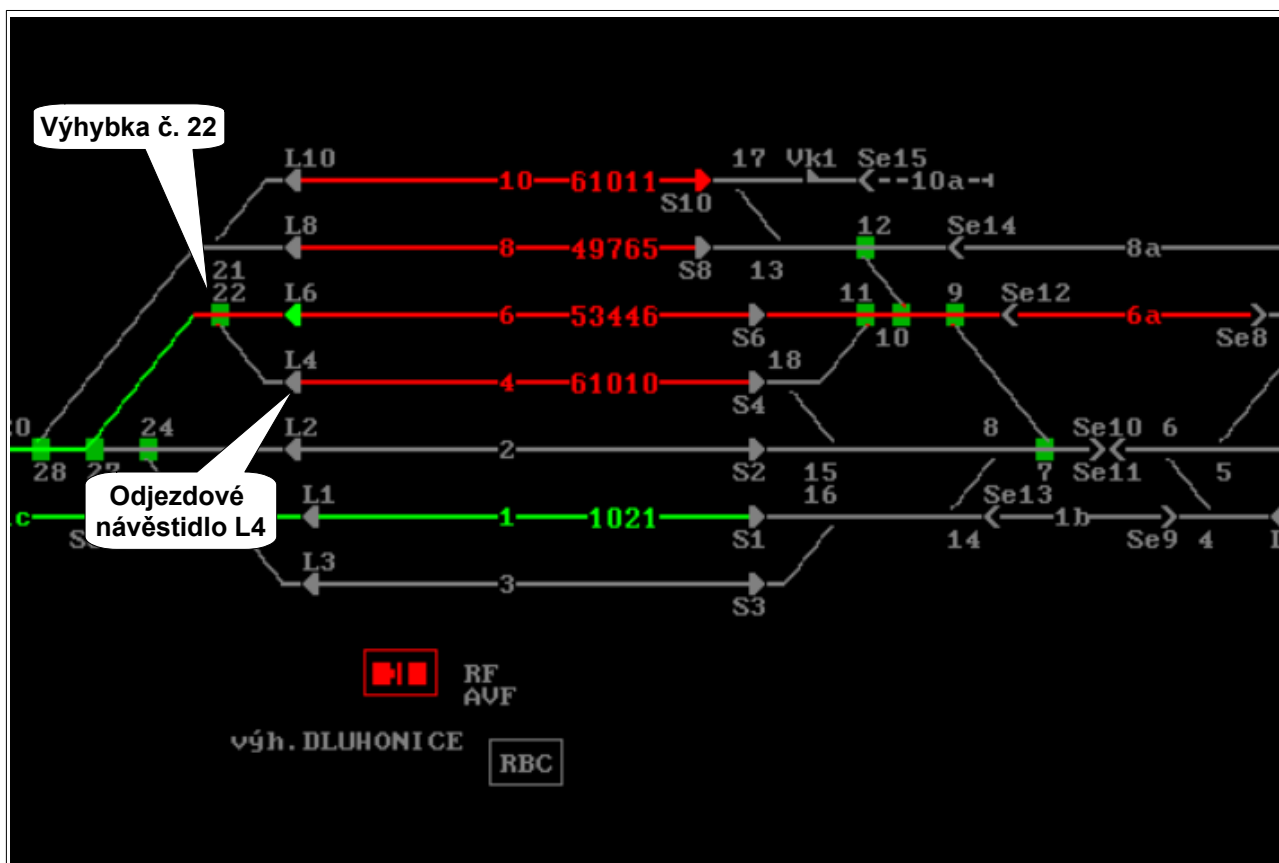
Obr. č. 2: Snímek reliéfu JOP z archivu SZZ výhybny Dluhonice, a to bezprostředně po vzniku MU. Vlakem Nex 61010 byl obsazen KÚ výhybky č. 22, konkrétně větev této výhybky přímo za odjezdovým návěstidlem L4. Tím došlo mj. ke změně barvy ukazatele polohy výhybky č. 22 na červenou barvu, a to ve větví, do které byla přestavena, tzn. z/na kolej č. 6, a nikoliv v odbočné větví výhybky přímo za odjezdovým návěstidlem L4. Vlak Pn 53446 byl za této situace svým koncem ještě i na SK č. 6a výhybny Dluhonice.

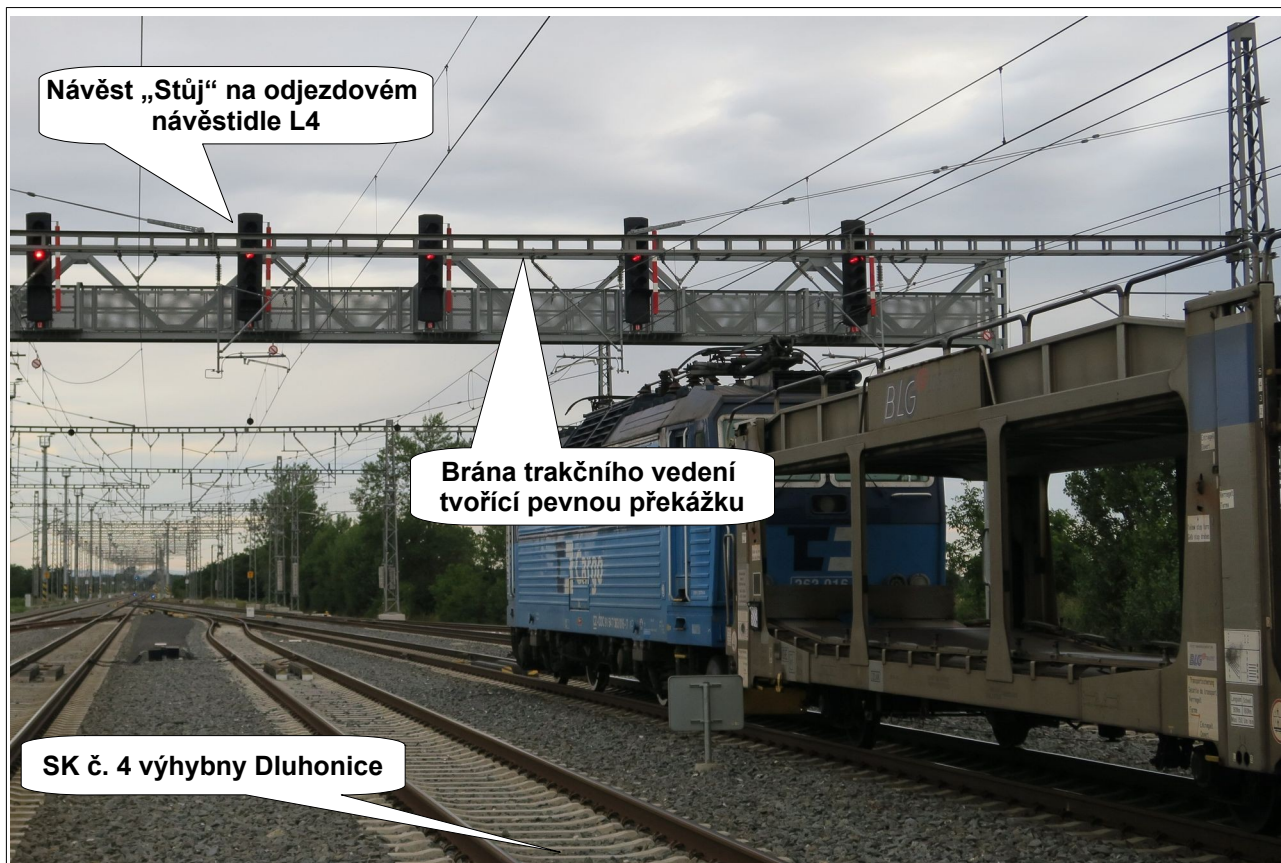
Odjezdové návěstidlo L4 výhybny Dluhonice bylo v době vzniku MU umístěno nad SK č. 4, a to na návěstní lávce. Stejným způsobem byla nad příslušnými SK umístěna odjezdová návěstidla L2, L6, L8 a L10. Odjezdové návěstidlo L4 bylo označené červeným označovacím štítkem s bílým nápisem „L4“ a označovacím pásem s červenými a bílými pruhy, které byly poloviční délky než červené, viz též Obr. č. 3 této ZZ. Označení odjezdových návěstidel L2, L6, L8 a L10 bylo obdobné.

Obr. č. 3: Pohled na odjezdová návěstidla L2, L4, L6, L8 a L10 výhybny Dluhonice umístěná na návěstní lávce a sestavu trakčního vedení v daném místě narušující viditelnost návěstí Zdroj: DI

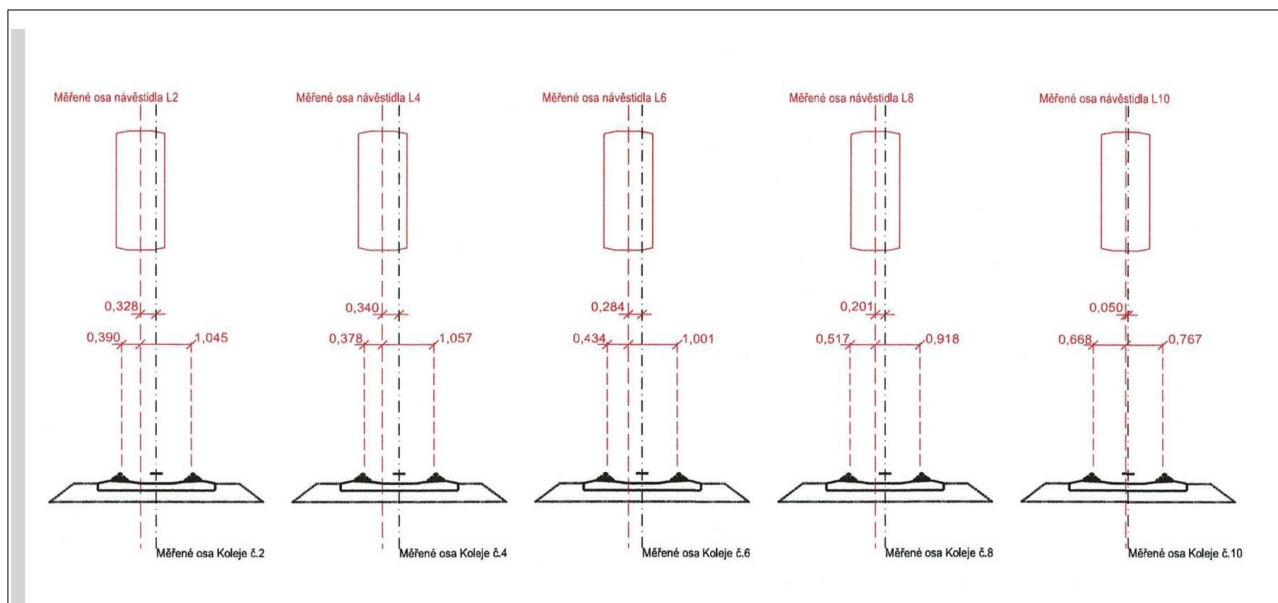
Obr. č. 4: Výřez z dokumentu „Situční výkres zaměření“

Po vzniku předmětné MU nechala DI geodeticky zaměřit skutečné polohy os odjezdových návěstidel L2, L4, L6, L8, a L10 výhybny Dluhonice a skutečné polohy os SK č. 2, 4, 6, 8 a 10 výhybny Dluhonice, viz bod 2.4 této ZZ, kdy výsledky jsou znázorněny na níže uvedeném Obr. č. 4.

Faktor, který mohl přispět k nesprávnému (chybnému) vnímání informací odjezdových návěstidel výhybny Dluhonice, spočívá ve směrovém vedení trati v dané lokalitě. V místě začátku viditelnosti celé řady návěstních světél odjezdových návěstidel L2, L4, L6, L8 a L10 výhybny Dluhonice umístěných na návěstní lávce se koleje nachází v pravém oblouku, který následně přechází do přímé koleje. Zejména v noci a podmínkách snížené viditelnosti může dojít k záměně s návěstidly platnými pro jinou kolej, viz Obr. č. 4 a 5 této ZZ.

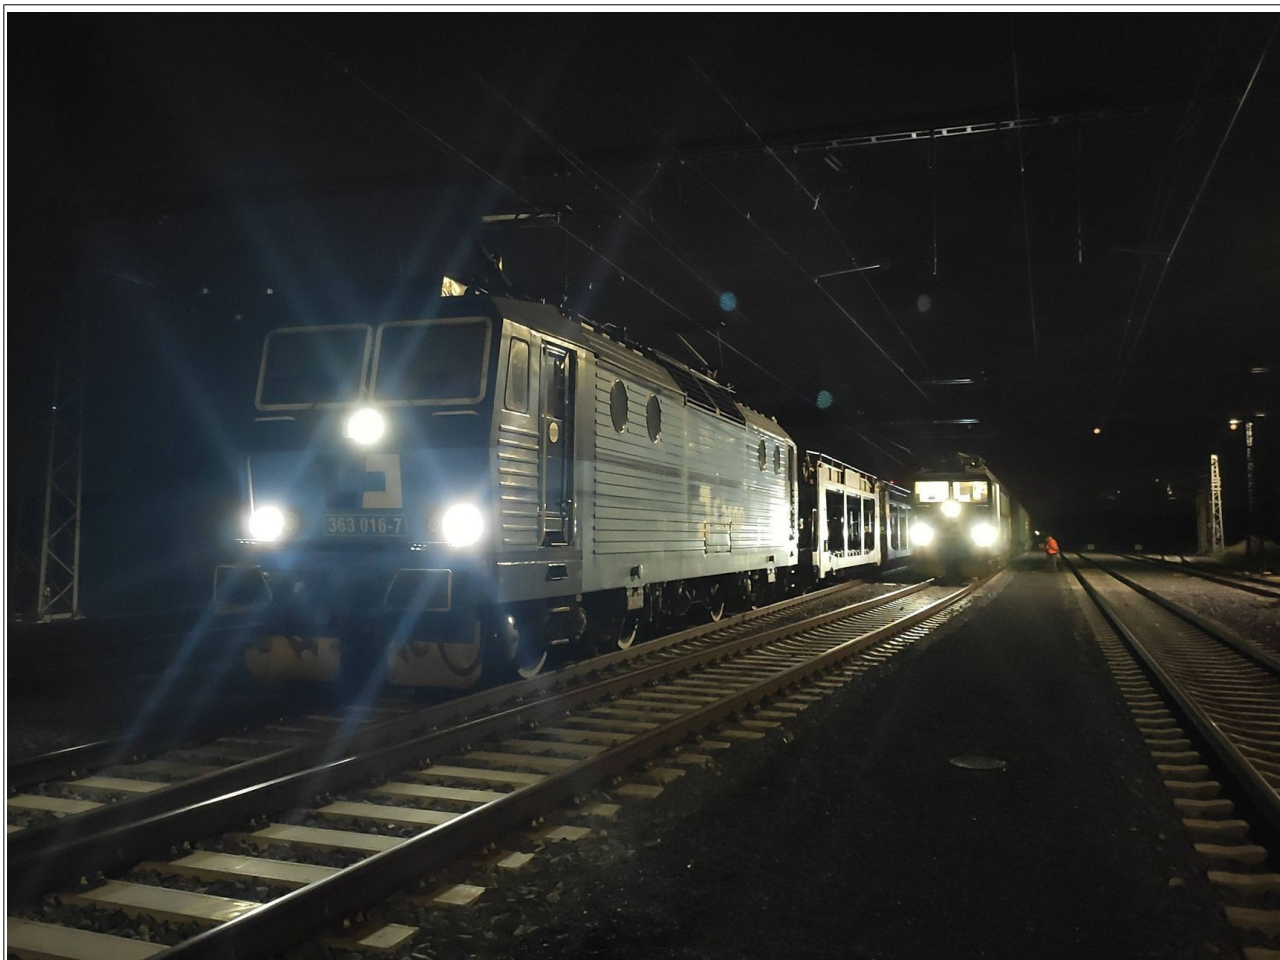
- přední čelo vlaku se nacházelo v konečném postavení po MU na SK č. 4 v km 187,417, tj. 19 m za úrovní odjezdového návěstidla L4 a 1,3 m před námezníkem s návěstí „Hranice koleje“ umístěným mezi sbíhajícími se SK č. 4 a 6 v prostoru před výhybkou č. 22;

- přední čelo vlaku se nacházelo v konečném postavení po MU na zhlaví směr Brodek u Přerova, na výhybce č. 22 (v prostoru mezi koncem výhybky a její srdcovkovou částí) v km 187,448, tj. 50 m za úrovní odjezdového návěstidla L6 a 29,7 m za námezíkem s návěstí „Hranice koleje“ umístěným mezi sbíhajícími se SK č. 4 a 6 v prostoru před výhybkou č. 22;

Obr. č. 6: Pohled na kolejiště výhybny Dluhonice a přední čela vlaků Nex 61010 a Pn 53446 stojící v konečném postavení po MU
Zdroj: DI

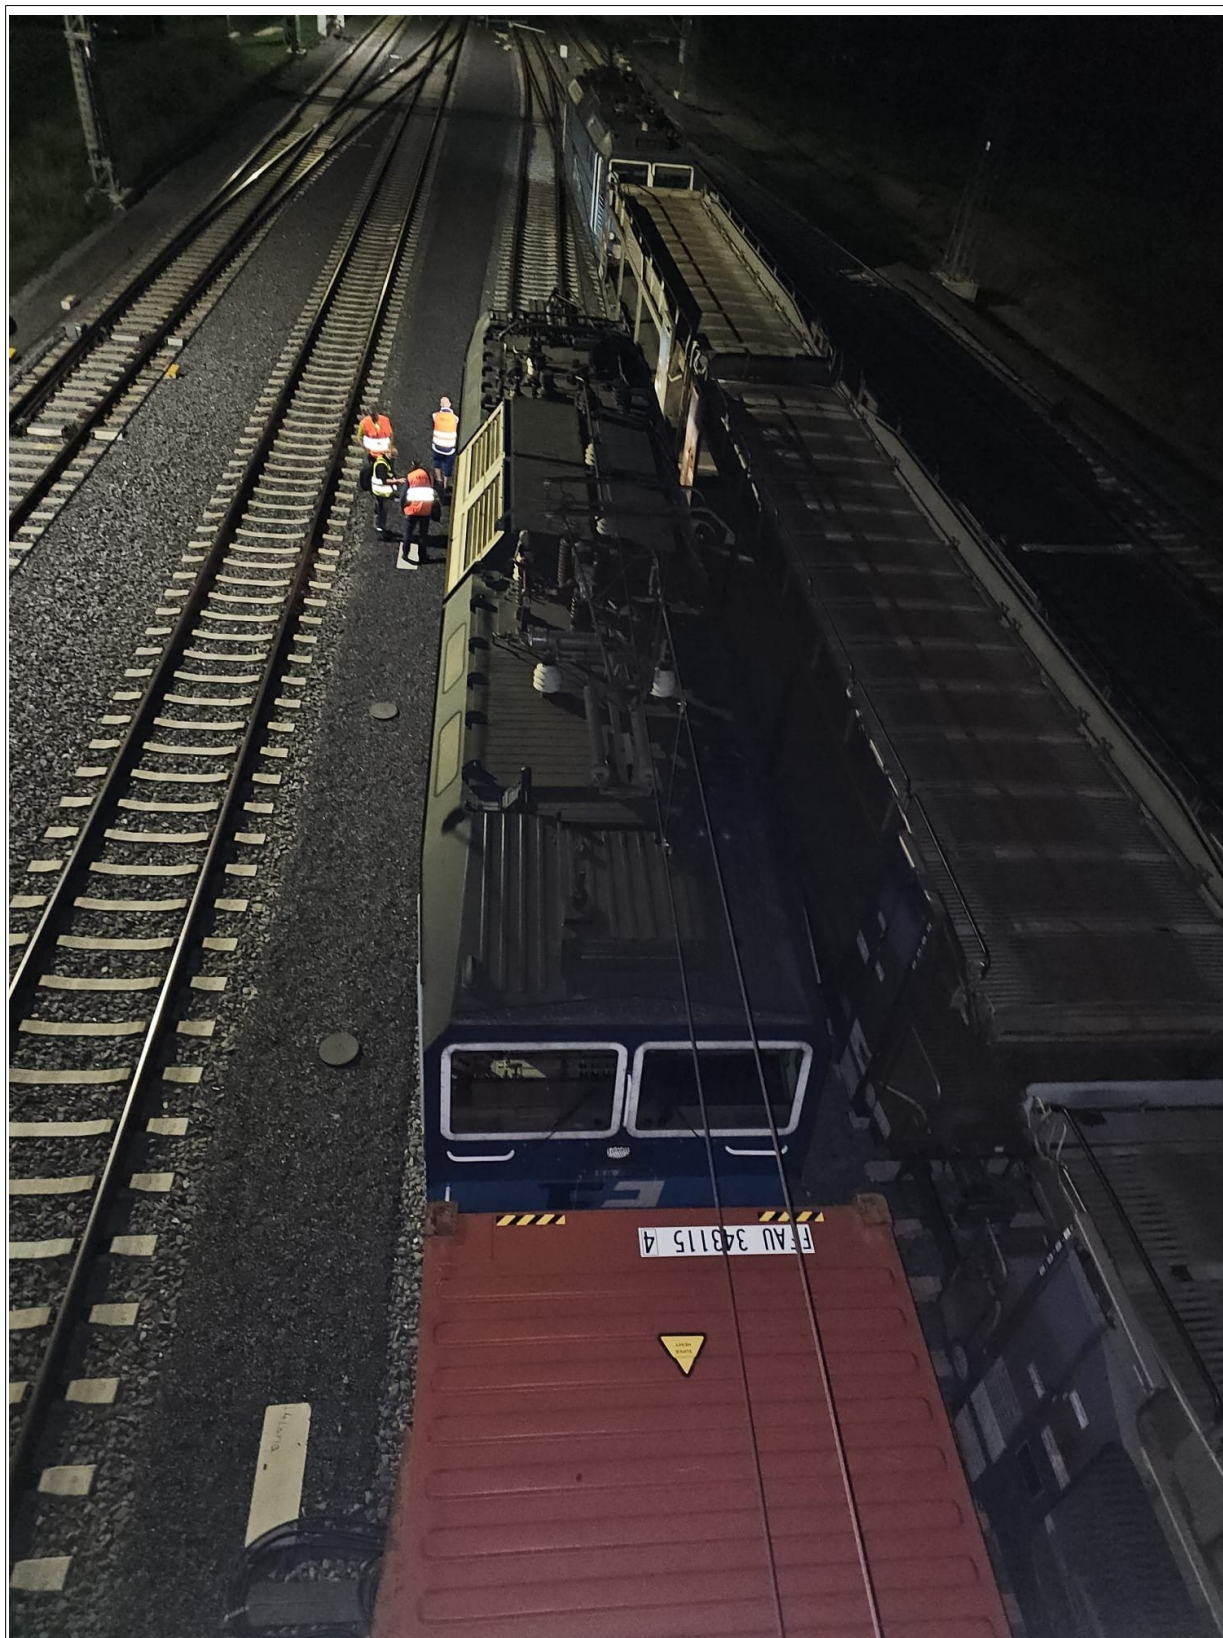
Obr. č. 7: Pohled na kolejiště výhybny Dluhonice a vlaky Nex 61010 a Pn 53446 stojící v konečném postavení po MU
Zdroj: SŽ
