Závěrečná zpráva o výsledcích šetření mimořádné události

Střet vlaku Mn 82720 se zaměstnancem externí společnosti mezi železniční stanicí
Brno-Maloměřice a Odbočkou Brno-Židenice

Accident and incident investigation report

Collision of the freight train No. 82720 with the external worker between
Brno-Maloměřice station and Brno-Židenice junction point

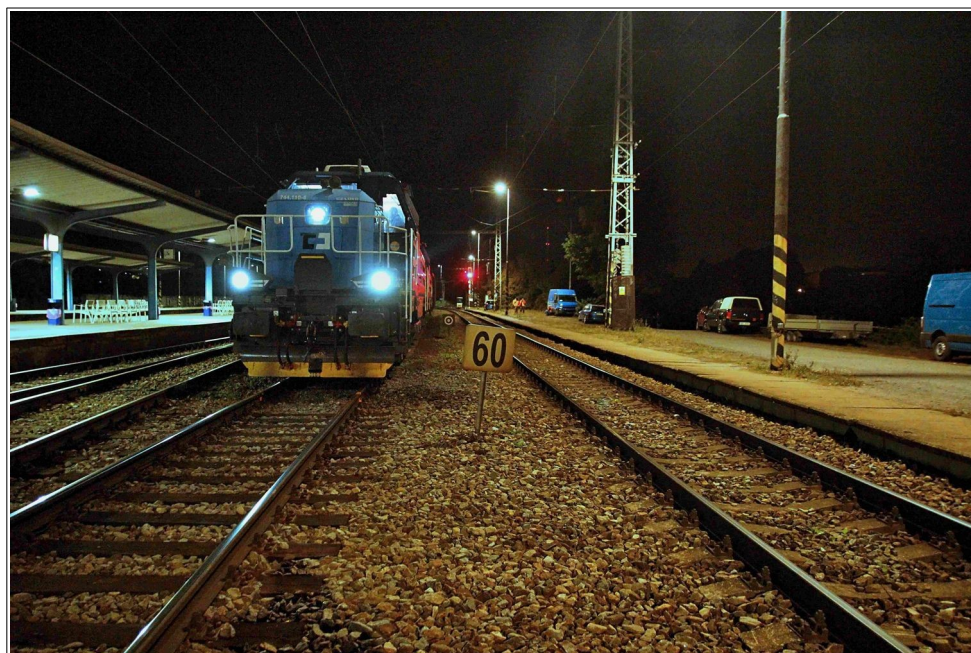
Obr. č. 5: Pohled na čelo HDV vlaku Mn 82720

- činné HDV 744 110-8 zařazené v čele vlaku Mn 82720 nebylo vybaveno technickými prostředky pro realizaci vyslaného povelu k samočinnému zastavení v síti GSM-R.
