The Rail Safety Inspection Office

Závěrečná zpráva o výsledcích šetření mimořádné události

Přivření cestujícího v nástupních dveřích drážního vozidla vlaku Os 4219, jeho následný pád do kolejiště a střet s projíždějícím vlakem Nex 45066, mezi železničními stanicemi Moravský Písek a Nedakonice

Accident and incident investigation report

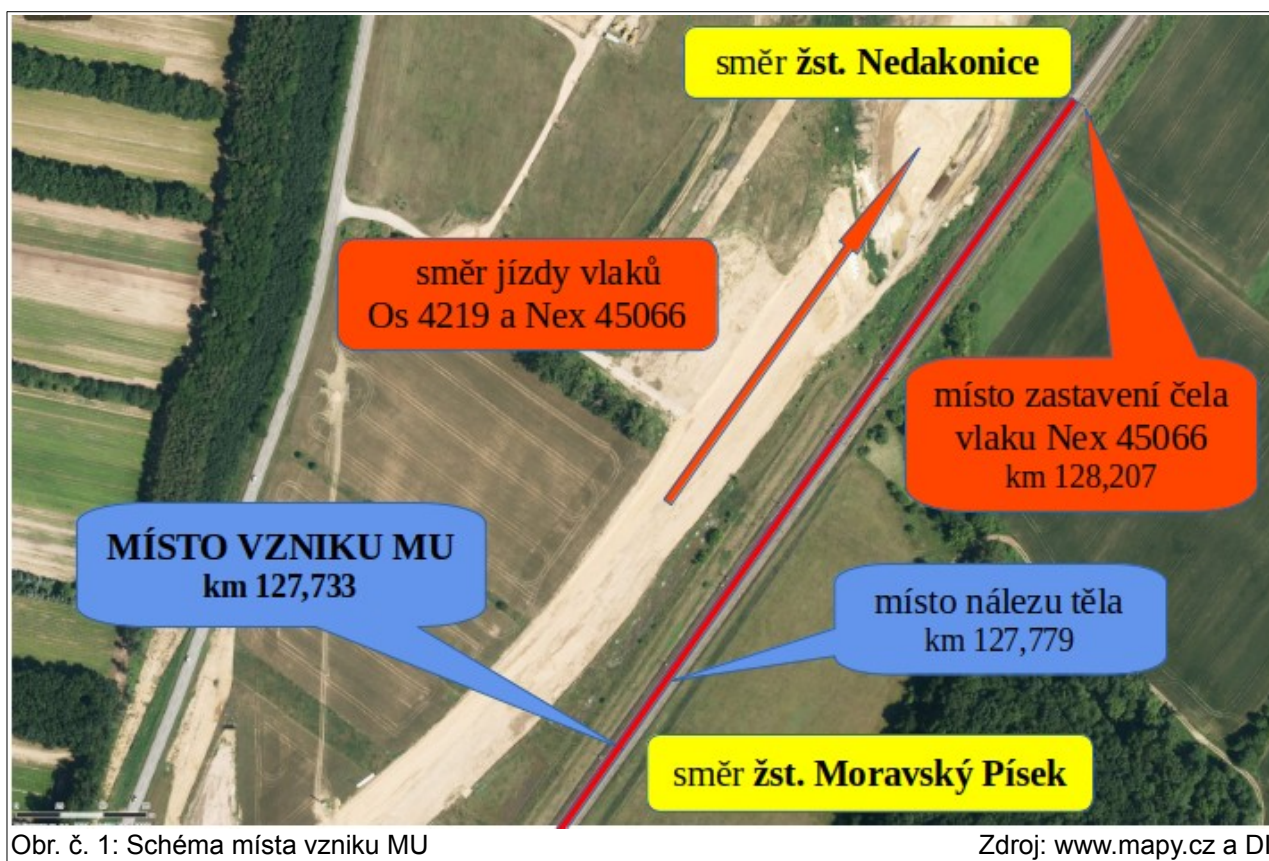
Vlak Nex 45066 zastavil ve 2. TK čelem v km 128,207, tj. 474 m za místem vzniku MU. Vlak Os 4219 zastavil až na 1. SK v žst. Nedakonice, čelem v km 132,013.

Obr. č. 1: Schéma místa vzniku MU

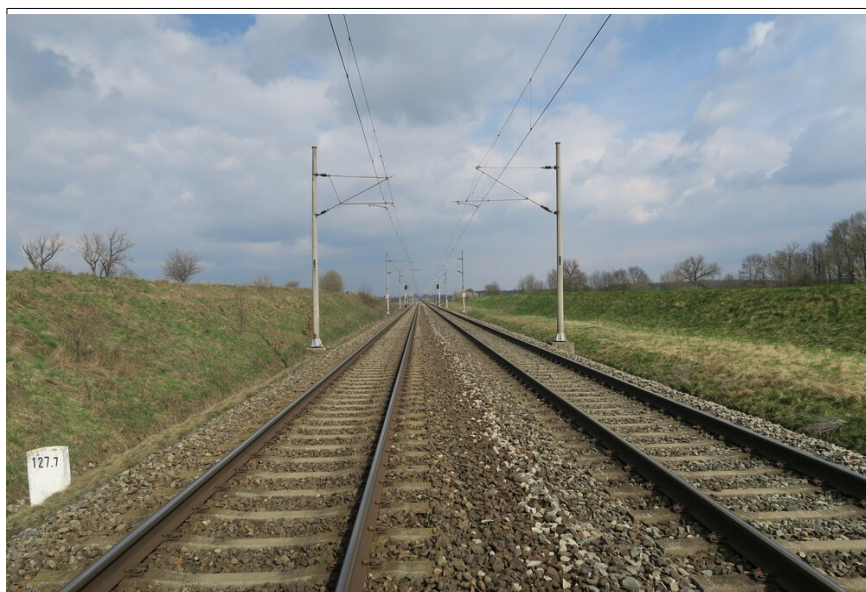
Trať v místě MU ve směru jízdy vlaku byla vedena v přímém směru v zářezu a klesala 2,50 ‰. Jednalo se o dvoukolejnou, elektrifikovanou trať, zabezpečenou TZZ 3. kategorie – elektronickým obousměrným tříznakovým automatickým blokem ABE-1 s přenosem kódu vlakového zabezpečovače na HDV v obou směrech, v místě MU s nejvyšší povolenou rychlostí 160 km.h⁻¹. TZZ vykazovalo normální činnost a jeho technický stav nebyl v příčinné souvislosti se vznikem MU. Základní radiové spojení bylo po celém úseku trati zajištěno systémem GSM-R CZ.

Obr. č. 2: Pohled na trať v místě MU v denní době

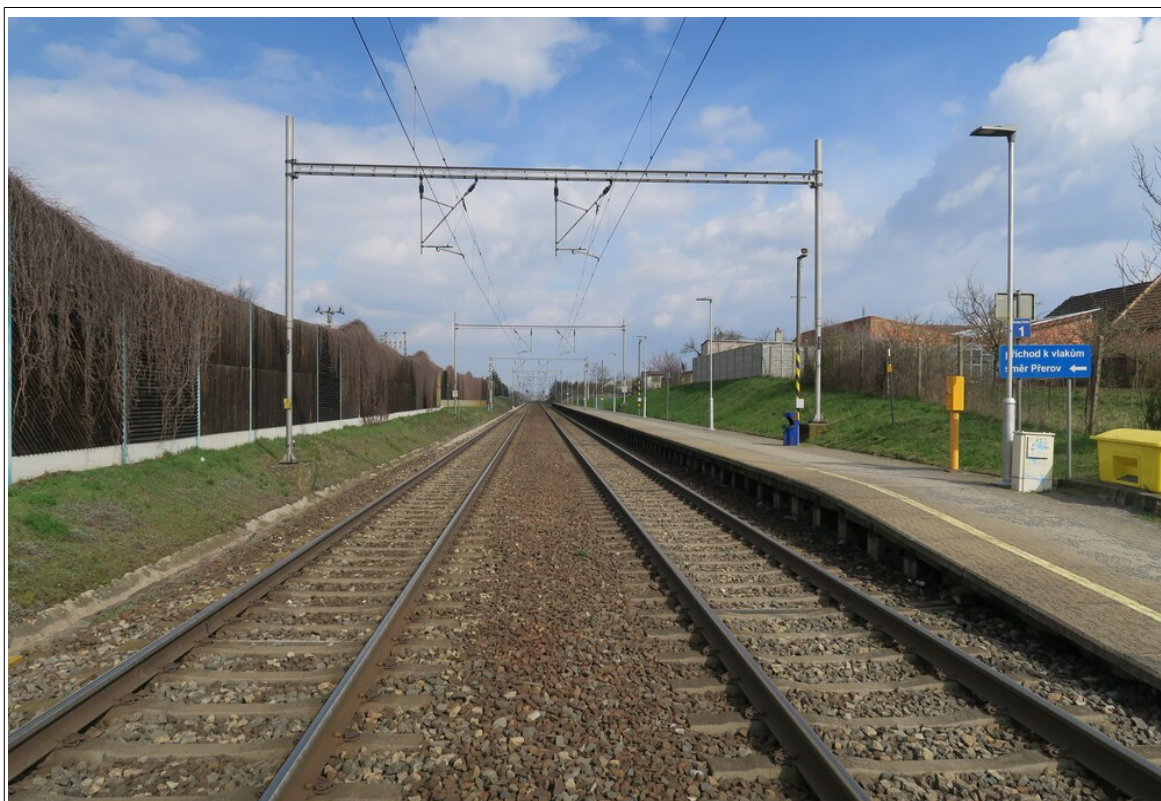
Chvilí před nebo až za rozjezdu vlaku ze zastávky Moravský Písek zastávka došlo za přesně nevyjasněných okolností, aniž by to obsluha vlaku zpozorovala, k nedovolenému pokusu o výstup cestujícího z prvních dveří vozu 44 169-9, nacházejících se na levé straně ve směru jízdy vlaku (tj. na opačné straně než se nacházelo nástupiště s nástupní hranou ve výšce 550 mm nad temenem kolejnice). Ze skutečnosti, že se jednalo o poslední zastávku v tarifní zóně, na kterou měl cestující zakoupen platný jízdní doklad, lze usoudit, že cestující v této zastávce skutečně hodlal z vlaku vystoupit. Důvod jeho výstupu na stranu odvrácenou od nástupiště (časová tíseň, dezorientace?), a tedy pokusu o výstup do prostor veřejnosti nepřístupných, se šetřením nepodařilo zjistit. Tam však byl pro něj zřejmě vzhledem i k jeho věku a velké vzdálenosti nástupního schodu vozu od šterkového lože kolejí výstup příliš obtížný a nebezpečný, nedbal ani přiměřené opatrnosti dané povahou drážní dopravy a ohrozil tak svou bezpečnost.

Obr. č. 3: Pohled na nástupiště zastávky Moravský Písek zastávka v denní době

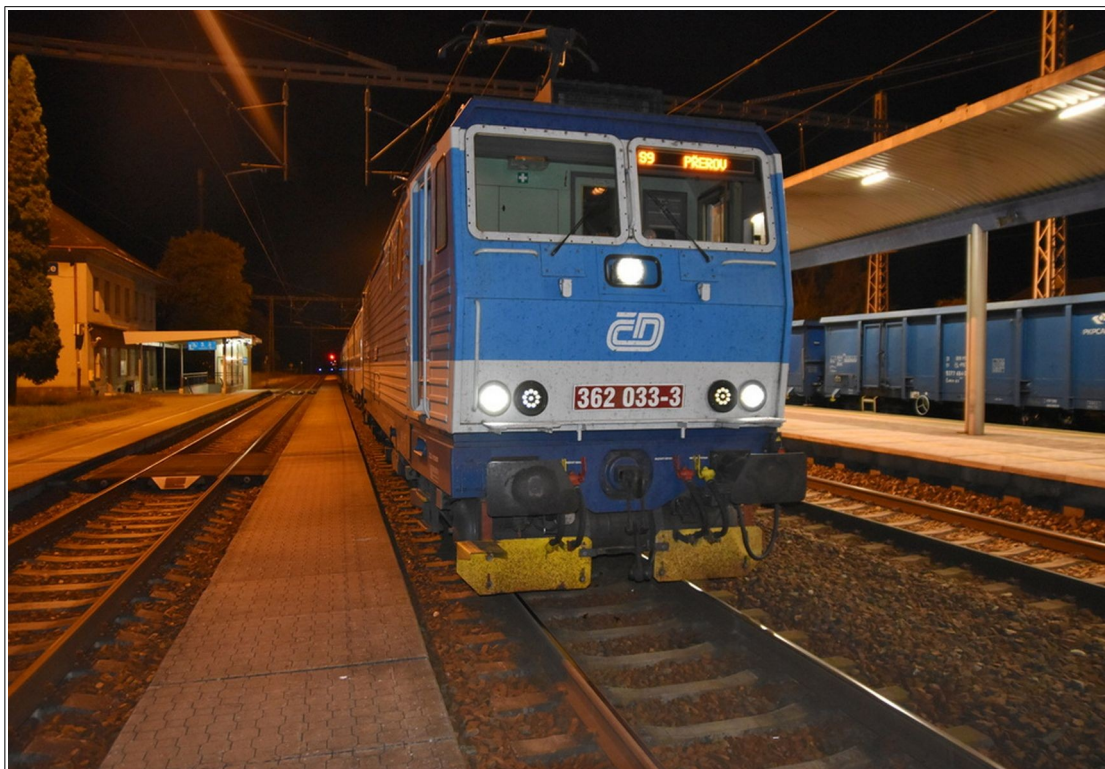
Obr. č. 4: Pohled na čelo vlaku Os 4219 odstaveného v žst. Nedakonice

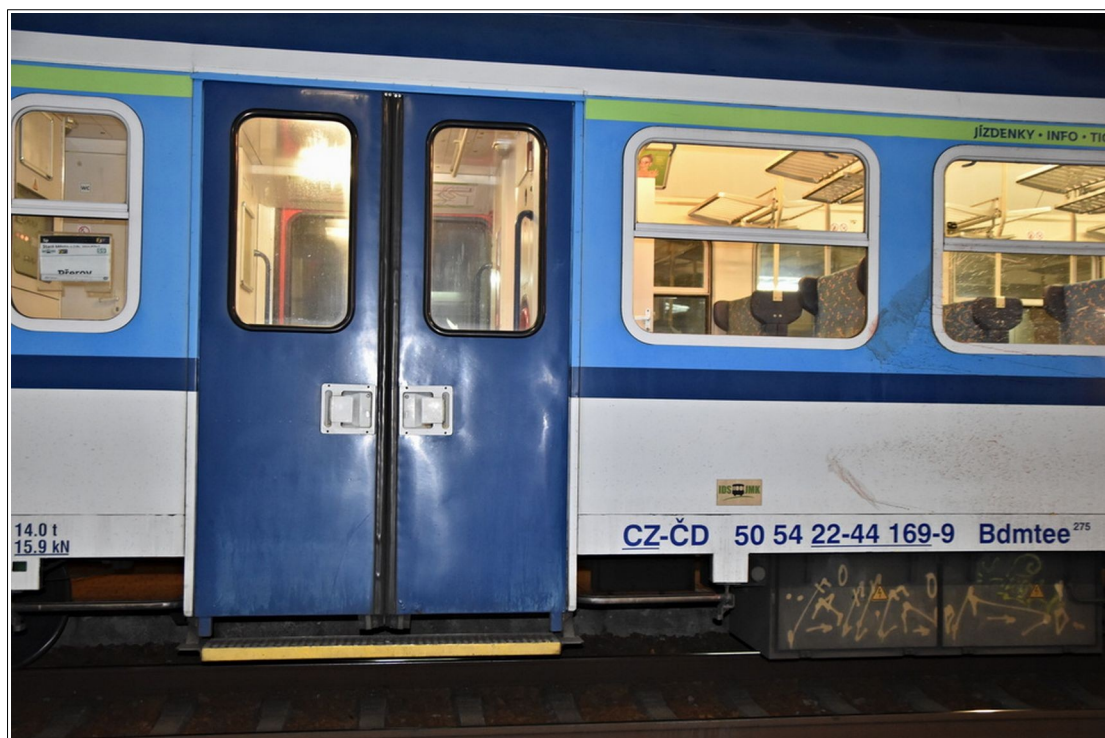
- na levé straně vozu Bdmtee²⁷⁵ CZ-ČD 50 54 22-44 169-9 (dále také jen vůz 44 169-9) mezi prvními a druhými nástupními dveřmi byly na vozové skříni a oknech nalezeny biologické stopy – krevní šmouhy a stříkance. Dále byl u uvedeného vozu ohledán prostor nástupních dveří 1L se zaměřením na ověření správné funkce mechanismu zavírání, otevírání a blokování dveří – závady nebyly zjištěny (dveře a prostor technologie jejich ovládání byly DI na místě MU zapečetěny pro pozdější podrobnější komisionální přezkoušení). Dále byla provedena kontrola se zaměřením na stav nástupních schodů, madel, piktogramů a označení dveří – bez

V době těsně před nebo až za rozjezdu vlaku ze zastávky Moravský Písek zastávka s největší pravděpodobností došlo, aniž by to obsluha vlaku zpozorovala, k nedovolenému výstupu cestujícího z prvních dveří vozu 44 169-9 nacházejících se na levé straně ve směru jízdy vlaku (tj. na opačné straně, než se nacházelo nástupiště zastávky). Přitom došlo k sevření předloktí ruky vystupujícího cestujícího, který se jí držel madla uprostřed schodů, do zavírajících se dvoukřídlých dveří uvedeného vozu, přičemž zbytek těla cestujícího zůstal vně drážního vozidla. Po opuštění zastávky vlak Os 4219 na dráze 1381 m plynule zvyšoval rychlost až na 120 km.h⁻¹, kdy po ujetí dráhy cca 1370 m došlo při rychlosti 119 km.h⁻¹ k uvolnění ruky cestujícího z nástupních dveří. Cestující se vlivem odporu vzduchu vzrůstajícího se zvyšující se rychlostí jedoucího vlaku na vnějším schodu těchto dveří neudržel a silami vzdušných proudů byl odmrštěn na skříň vozu, po které se jeho tělo sesunulo dolů a dopadlo do kolejiště, kde zůstalo bezvládně ležet v průjezdném průřezu 2. TK. Tam po uplynutí cca 32 s došlo ke střetu projíždějícího vlaku Nex 45066 s ležícím tělem, kterému jeho strojvedoucí pro velmi krátkou vzdálenost od spatření překážky nemohl přes zavedené rychločinné brzdění zabránit (podrobnosti viz kap. 4.1.7 této ZZ).

Obr. č. 5: Pohled z nástupiště na inkriminované dveře 1L a krevní stopy na oknech a skříní vozu řady Bdmtee²⁷⁵ vlaku Os 4219

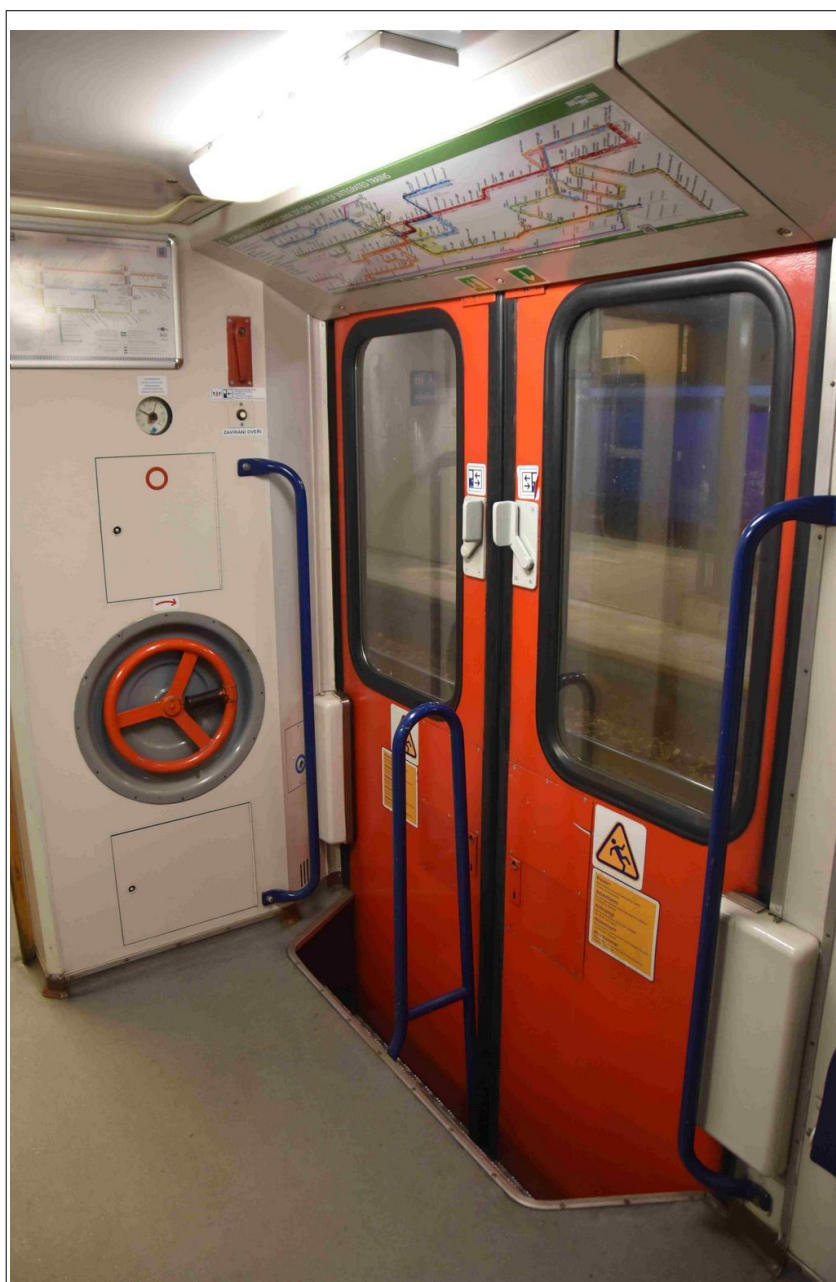
Dopravce ČD za účasti zástupců provozovatele dráhy SŽ a DI provedl dne 17. 10. 2023 v žst. Brno-Maloměřice komisionální prohlídku technického stavu vozu Bdmtee²⁷⁵ 44 169-9, při které bylo ověřováno, za jakých podmínek (v klidu či za jízdy, s překážkou či bez překážky v prostoru dveří) se inkriminované předsvuné dveře do nástupního prostoru uzavřou. Z výsledků komisionální prohlídky vyplynulo, že předsvuné dveře předmětného vozu v době vzniku MU s vysokou pravděpodobností plnily svoji funkci správně a bez poruch.

Obr. č. 6: Pohled zevnitř na dveře 1L a nástupní prostor vozu řady Bdmtee²⁷⁵ vlaku Os 4219
Zdroj: DI
