The Rail Safety Inspection Office

Accident and incident investigation report

Derailment of the freight train No. 69071 at Úpořiny station

Saturday, 26th September 2020

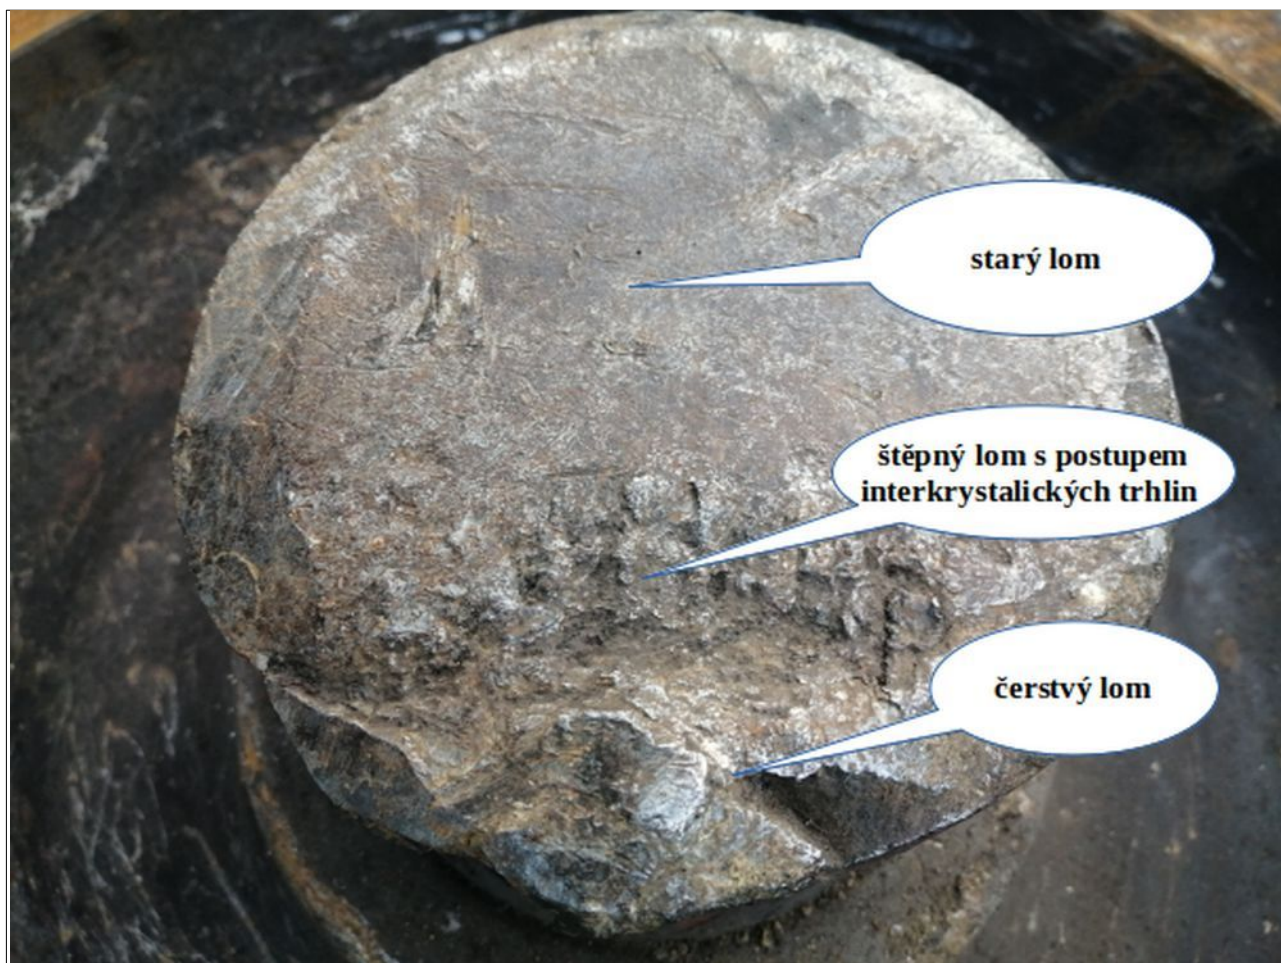
- lomová plocha byla značně poškozená rozválcováním vzájemným stykem obou částí nápravy o sebe;
- podrobnějším posouzením bylo zjištěno, že docházelo k postupnému únavovému lomu do cca 60 % nosné plochy nápravy a na zbylých cca 40 % nosné plochy nápravy byl patrný štěpný lom, vykazující postup interkrystalických trhlin v materiálu;

- členové komise dospěli k jednotnému závěru, že docházelo k postupnému únavovému lomu v průřezu cca 60 % a těsně před vznikem MU došlo k „dolomu“ zbylých cca 40 % nosného průřezu. Tato lomová plocha má charakter štěpného

lomu. Běžnou technickou prohlídkou vykonanou vozmistrem nebylo možno danou závadu zjistit.

Obr. č. 3: Lomová plocha se starým i čerstvým lomem

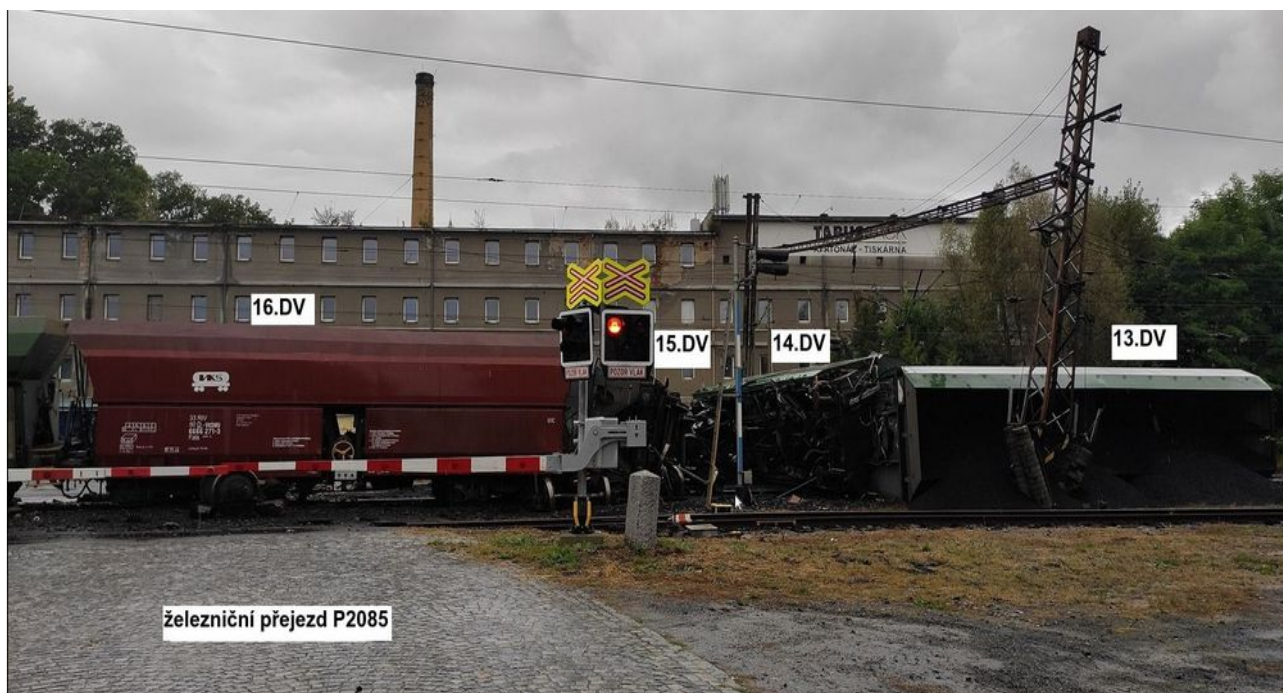
Obr. č. 6: Pohled na vykolejená DV

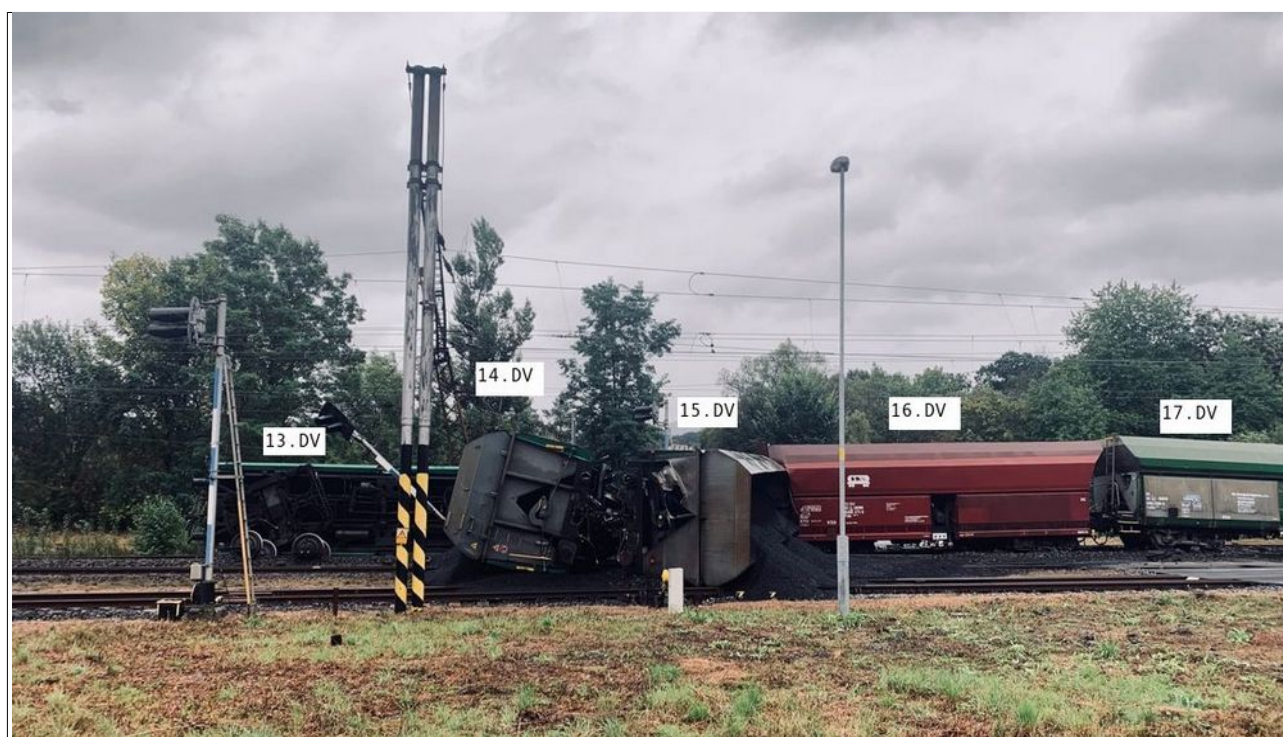
Obr. č. 7: Pohled na vykolejená DV

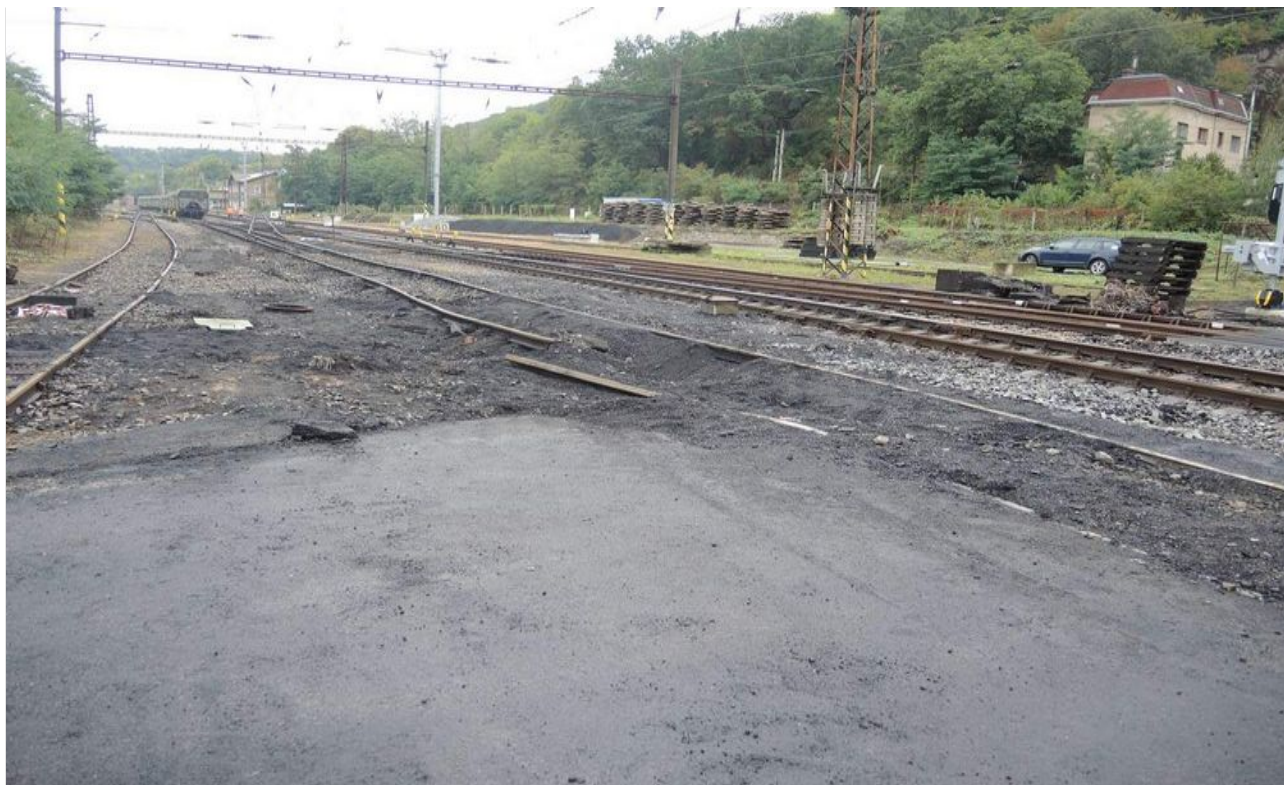
Obr. č. 8: Pohled na poškozenou infrastrukturu

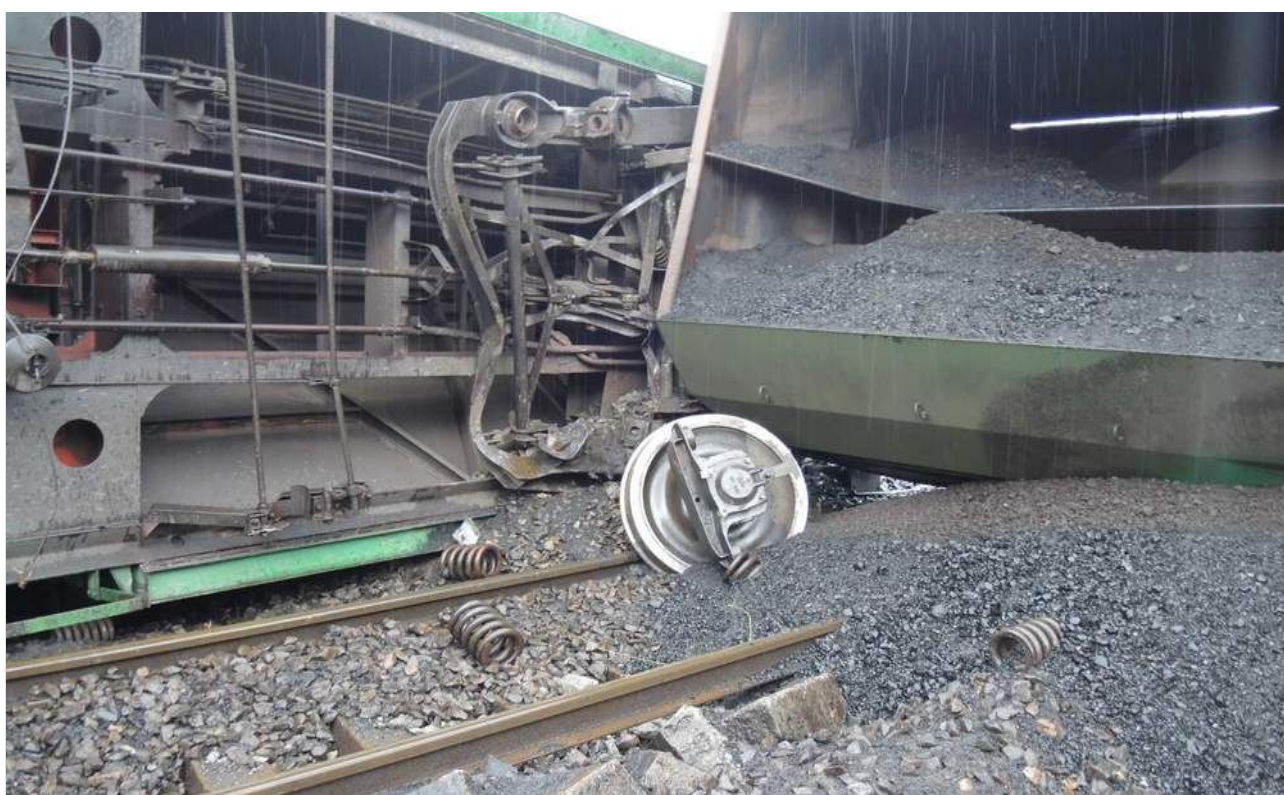
Obr. č. 9: Pohled na vykolejená a převrácená DV a součásti pojezdu

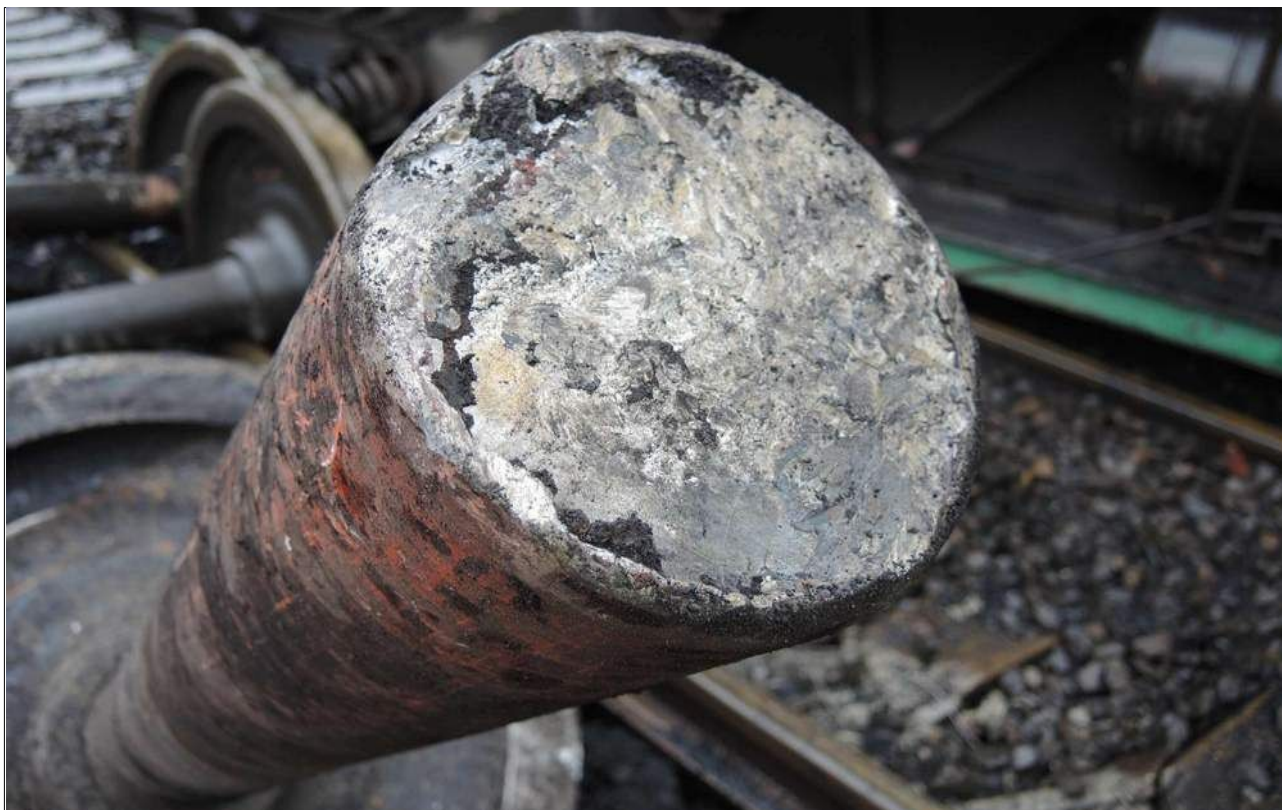
Na třetí nápravě vpravo i vlevo ve směru jízdy manganová vložka tlumiče vypružení chyběla. Tato náprava byla rozlomena na 2 díly. Popis lomu je uveden na straně 19 této ZZ v části „Komisionální prohlídka 3. zlomené nápravy 13. vozu“. Lomová plocha byla značně poškozena (rozválcována) vzájemným třením obou částí nápravy o sebe. U levého kola této nápravy byla náprava zlomena ve vzdálenosti cca 16 cm od zadní strany disku kola.

Obr. č. 10: 1. část 3. nápravy 13. vozu

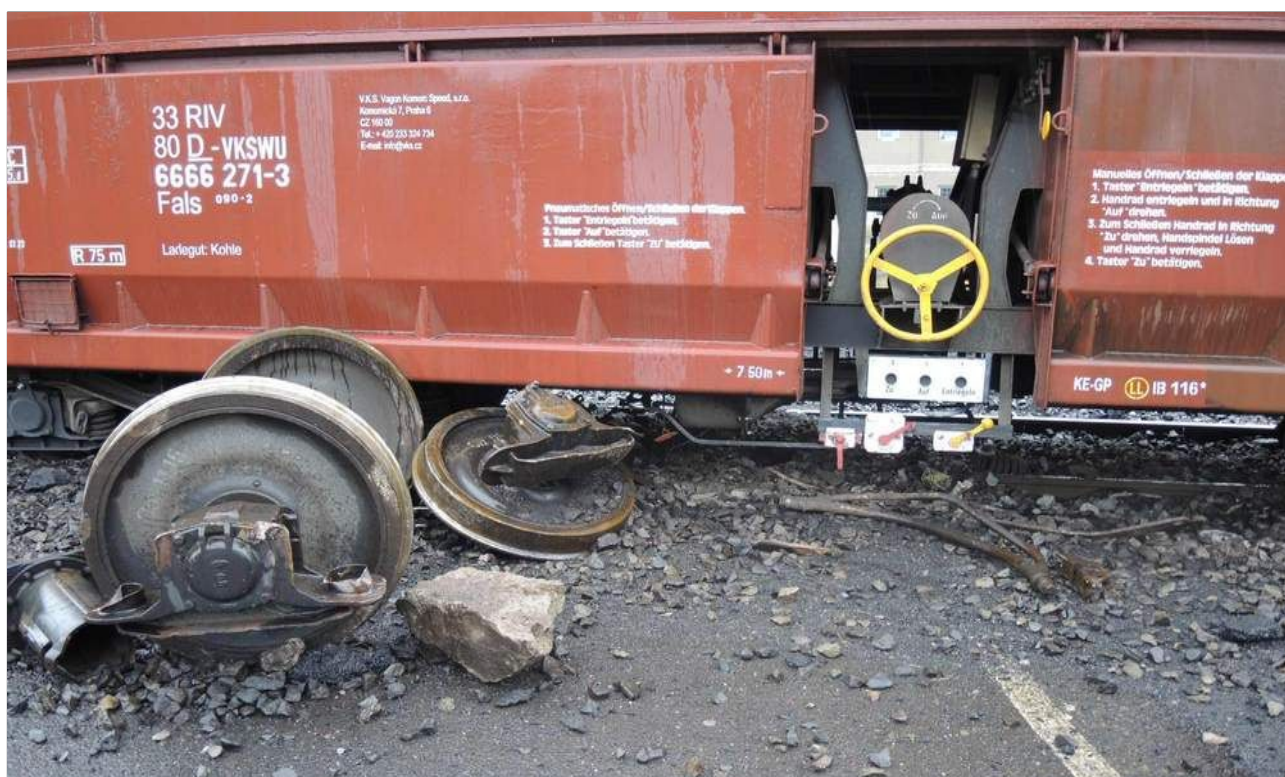
Obr. č. 11: 2. část 3. nápravy 13. vozu

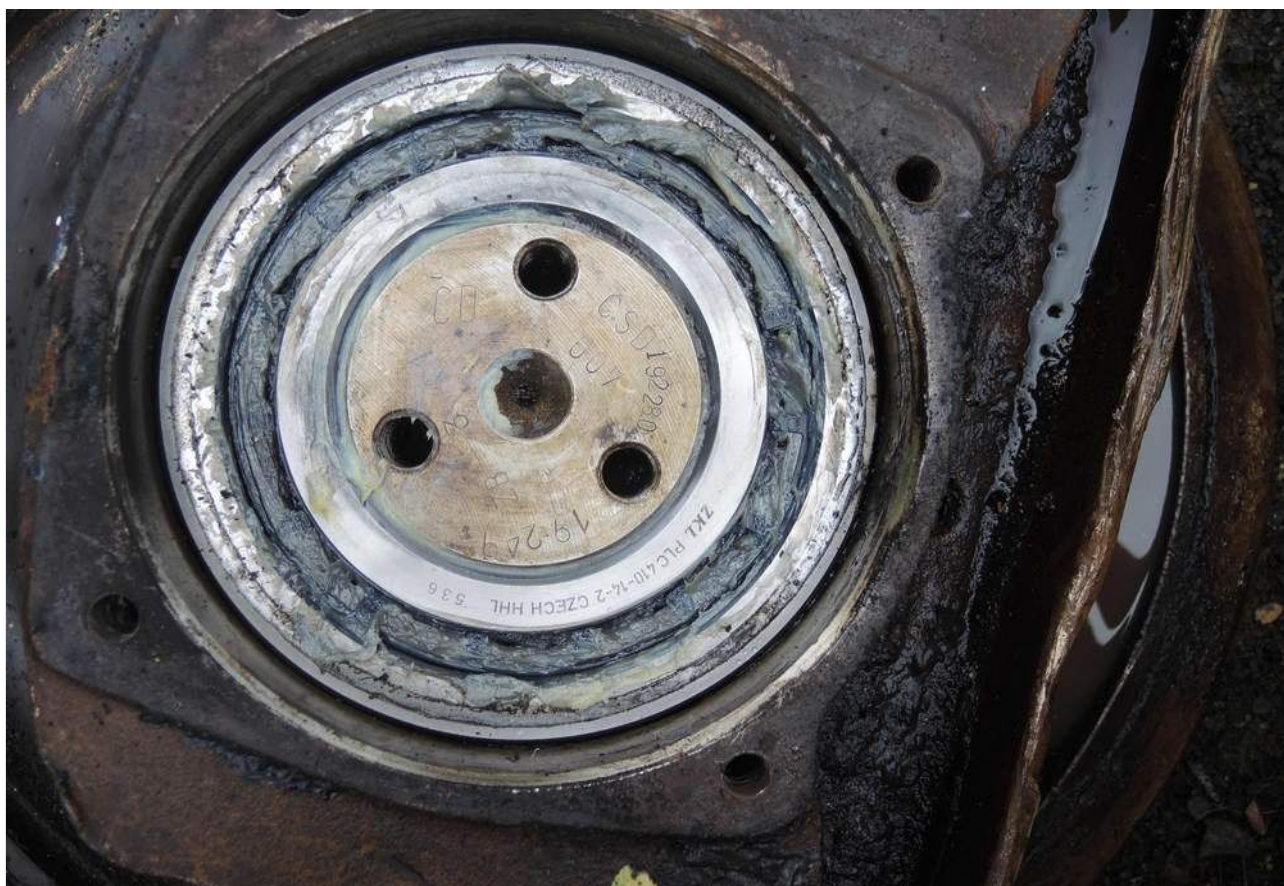
Obr. č. 12: Pohled na demontovaný čep 3. nápravy č. 192280 13. vozu

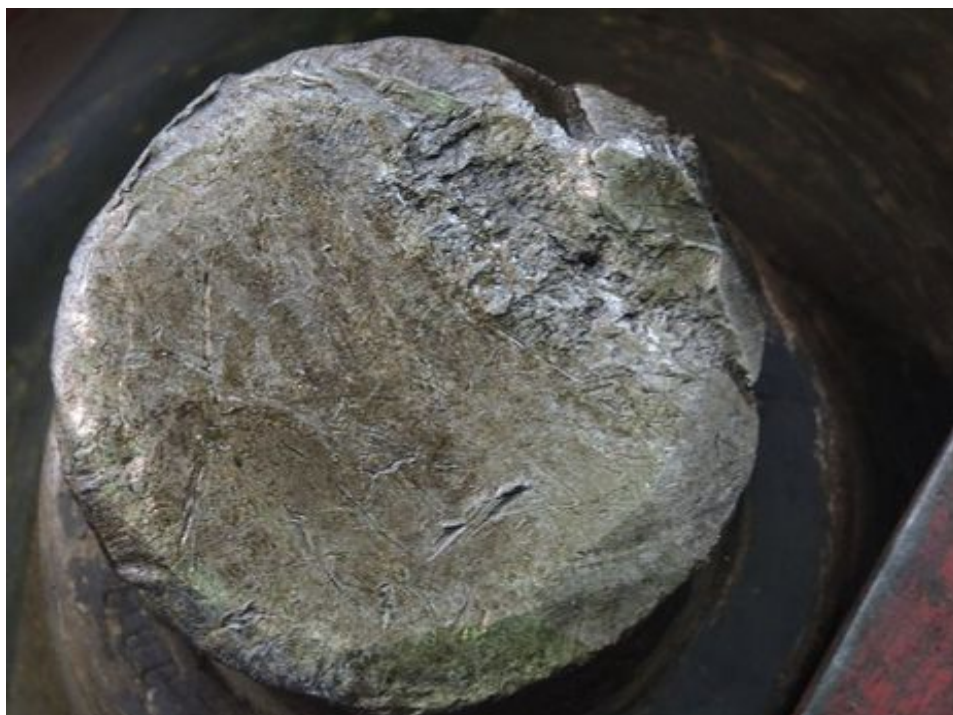
Obr. č. 13: Pohled na lom 3. nápravy 13. vozu
