Havarikommisjonen
Accident Investigation Board Denmark

Redegørelse 2023-422

Aarhus Letbane, personpåkørsel ved Tueager d. 17-08-2023

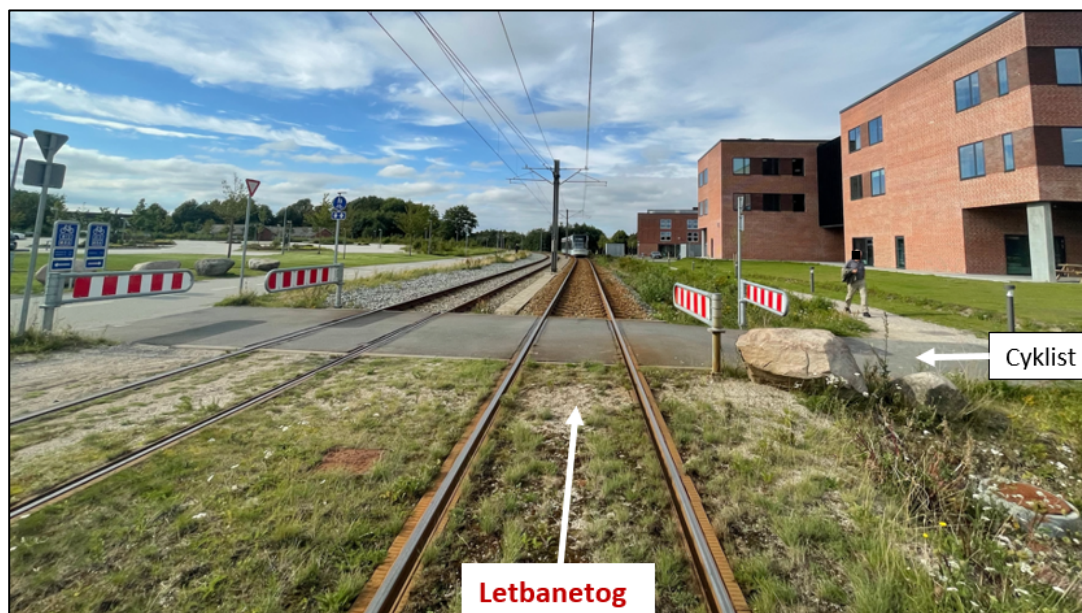
Figur 1. Ulykkessted ved overgang med forskydningsbomme. Kilde: AAL, med påtegninger af Havarikommissionen.

På strækningen før og efter ulykkesstedet kørte letbanen i "særligt tracé" (se bilag 8.1) langs med en "supercykelsti" (se figur 1). Et særligt tracé defineredes som: en strækning, der lå parallelt med eller inden for kørebanearealer og er adskilt fra biltrafikken (AAL, Trafikale Sikkerheds Forskrifter (TSF) (se bilag 8.2). Der var ikke aktive advarselssignalanlæg, som eksempelvis bom- eller varslingsanlæg, ved overgange placeret i særligt tracé.

Overgangen fra Tueager bestod af to forskydningsbomme med reflekterende rød/hvid baggrundsafmærkning, der var opsat på begge sider af letbanesporene. Dertil var færdselstavlerne B 11 "Ubetinget vigepligt" med undertavle UB 11,3 "Letbane med færdsel i begge retninger" opsat på begge sider af sporet. På stien var malet hjåttånder, som var delvist slidt væk (se foto 1).

Forskydningsbommene var opsat, så cyklister først skulle køre venstre om første bom, dreje 90° til højre og køre med ryggen til den retning, hvor et letbanekøretøj normalt ville komme fra på sporet nærmest cyklisten, for derefter at dreje 90° til venstre forbi anden bom og ud på letbanesporet. I overgangen var der færdsel af cyklister og fodgængere i begge retninger.

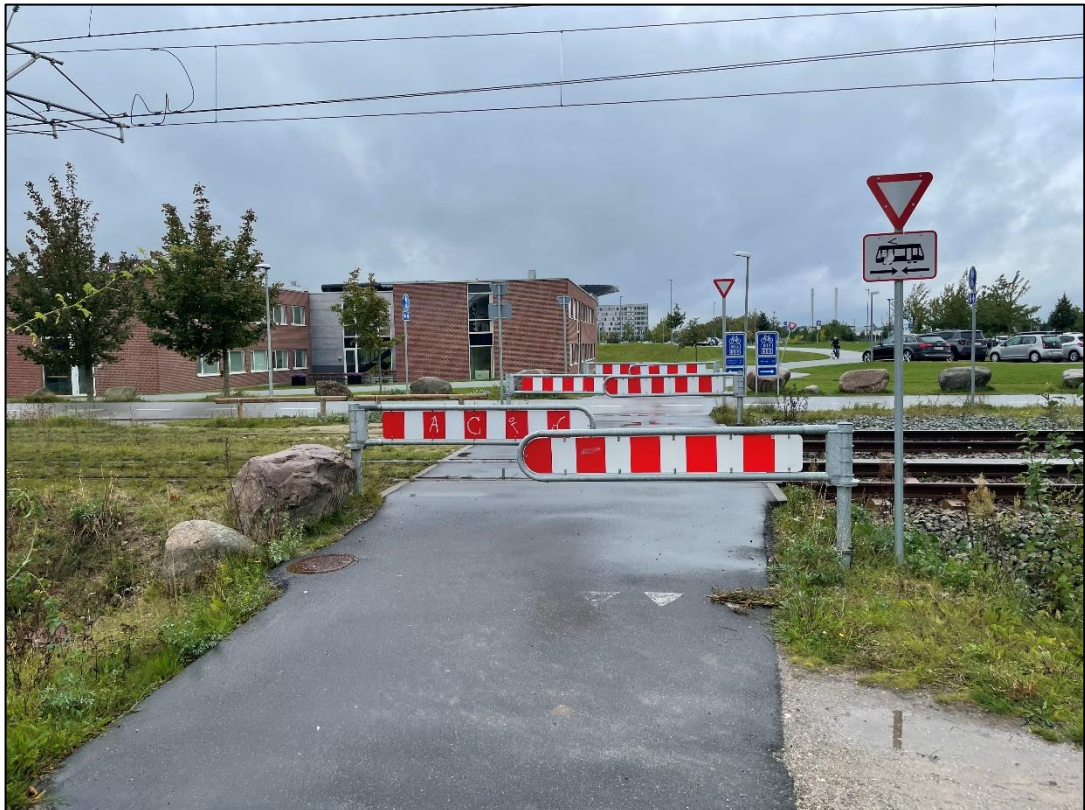
Foto 1. Overgangen ved Tueager set fra øst mod vest. Kilde: Havarikommissionen.

konstateret, at der var spor efter mange brugere, som passerede syd om de vestlige forskydningsbomme, hvorved forskydningsbommene blev undgået. En tidligere etableret hindring (to store sten) syd for de østlige forskydningsbomme havde tilsyneladende den ønskede virkning, og fik brugerne til at passere overgangen via de østlige forskydningsbomme.

Ved Havarikommissionens besigtigelse af ulykkesstedet, samt på fotos taget umiddelbart efter hændelsen, kunne det konstateres, at forbedringsmuligheden på den østlige side var etableret, mens forbedringsmuligheden på den vestlige side fortsat ikke var etableret (se foto 1).

Ved besigtigelsen blev der identificeret en forbedringsmulighed for denne overgangs vestlige side; forlængelse af det allerede eksisterende fodhegn med 10-20 meter mod syd.

Dette ville gøre det mere besværligt at undgå de vestlige forskydningsbomme, både til fods og på cykel.

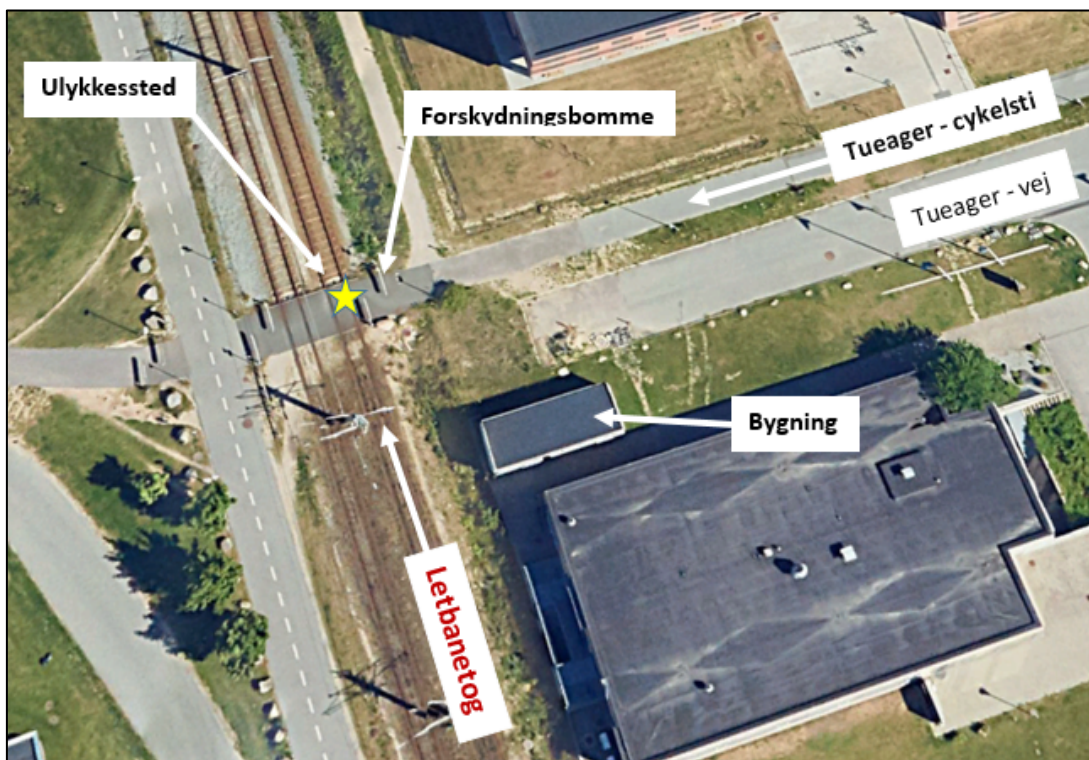
Figur 2. Oversigtskort over ulykkessted. Kilde: Google Maps, med påtegninger af Havarikommissionen.

Ved kørsel mod Gl. Skejby kunne Letbaneføreren ved Tueager, på grund af en bygning, først se krydsende cyklister, som kom fra togets højre side, umiddelbart før letbanetoget passerede overgangen (se figur 2).

Cyklisten kom kørende fra Tueager mod hospitalet, og kunne på grund af en bygning ikke se letbanetoget, før umiddelbart inden cyklisten skulle igennem forskydningsbommene (se figur 2). Cyklisten var på vej hjem fra arbejde, og skulle senere rejse på ferie. Cyklisten kørte på en elcykel. Før og under passagen af forskydningsbommene hørte cyklisten musik i sine høretelefoner.

På grund af en bygning tæt på letbanesporet, kunne letbaneføreren først se krydsende cyklister, som kom fra Tueager, umiddelbart før letbanetoget passerede overgangen.
