UFFICIO PER LE INVESTIGAZIONI FERROVIARIE E MARITTIME

## **RELAZIONE DI INDAGINE**

**SVIO TRENO N. 969 DI TRENORD, PRESSO LA STAZIONE DI ISEO,  
LINEA BRESCIA – ISEO – EDOLO, AVVENUTO IN DATA 10/12/2022  
(IDENTIFICATIVO ERAIL: IT-10351)**

6 agosto 2024

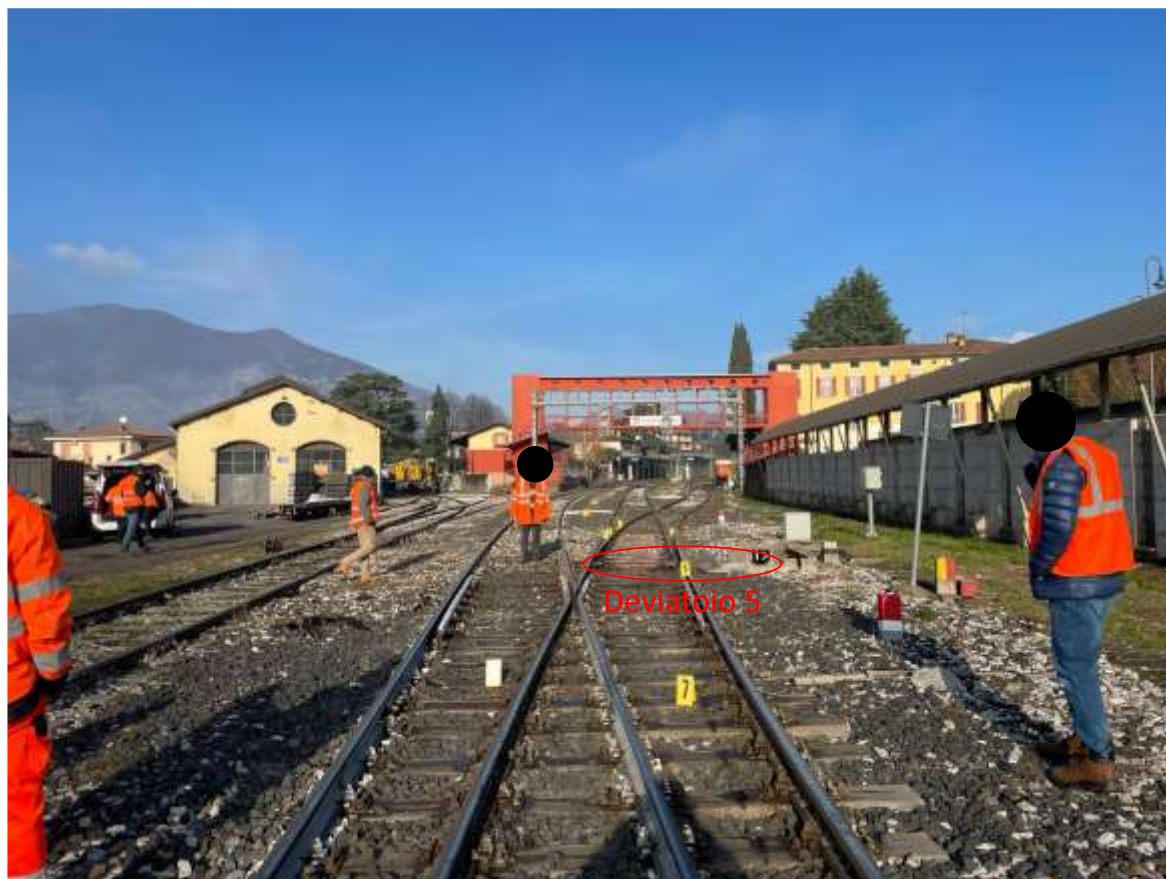
Figura 15 – Localizzazione del deviatolo 5 (fonte immagine: Ufficio; elaborazione: Ufficio).

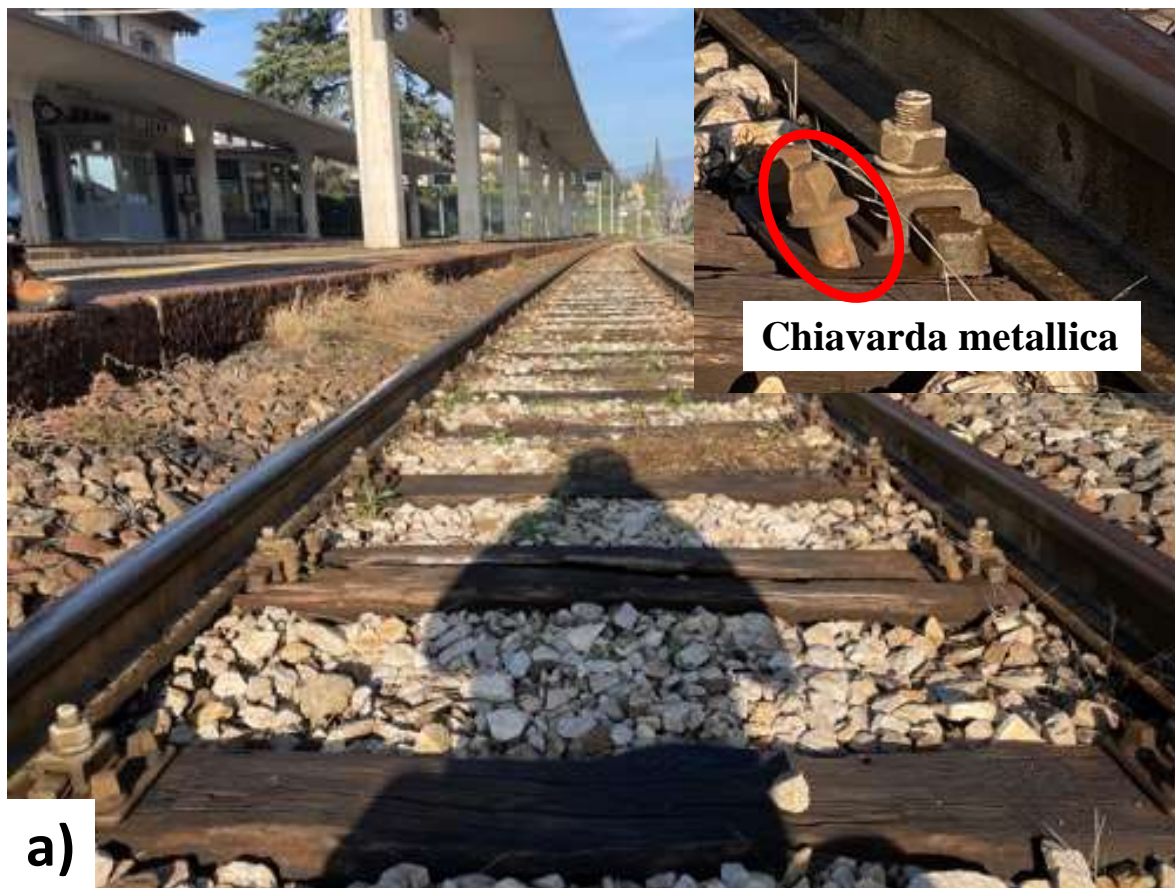
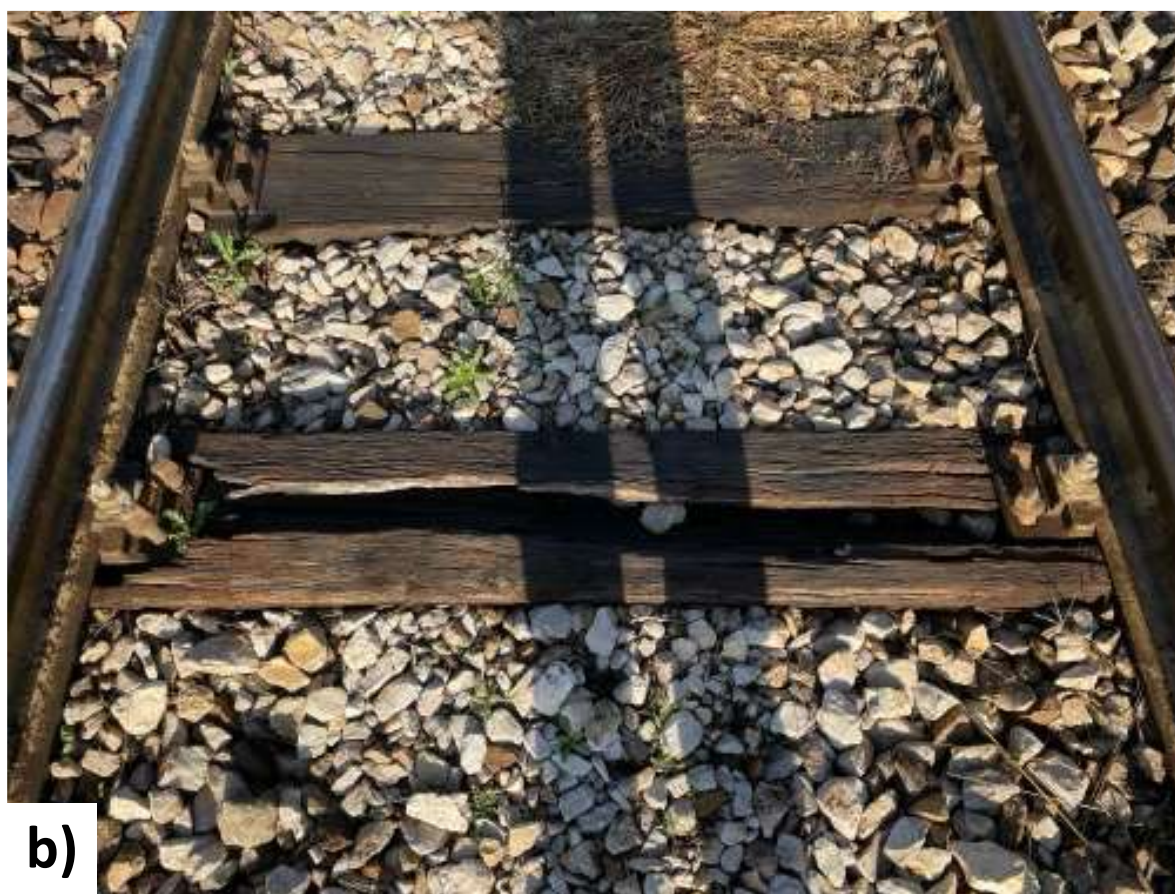
Figura 18 – Armamento ferroviario in prossimità della stazione di Iseo, binario 3 (fonte immagine: Ufficio).

La causa diretta (fattore causale) dell'evento può essere ricondotta allo stato di degrado del legname delle traverse riscontrato sul binario 3, a partire dalla stazione di Iseo, in direzione Brescia, fino al deviatoio 5 presso cui ha avuto inizio lo svio, unitamente allo stato degli organi di attacco (chiavarde) delle rotaie alle traverse stesse. Questa condizione è stata peraltro riscontrata anche in zone dell'armamento ferroviario non direttamente coinvolte nell'evento di cui trattasi.

Nel corso del sopralluogo è stato inoltre valutato l'aspetto dell'infrastruttura ferroviaria con particolare riferimento allo stato dell'armamento e nello specifico delle traversine in legno, risultate in più punti in cattivo stato di conservazione, al punto che alcune chiavarde metalliche di connessione alle rotaie risultavano sfilabili con le mani, senza ausilio di alcuna attrezzatura come illustrato in Figura 18. In quella sede, con il supporto del CTU e della Polfer, è stata ricostruita la dinamica dell'evento stesso.

Le foto scattate nel corso del sopralluogo effettuato il 17/12/2022, pochi giorni dopo lo svio di cui trattasi (come evidenziato nella precedente Figura 18), sebbene successive alla data del rapporto di visita al binario a piedi del 7/07/2022 (quasi sei mesi di differenza) lasciano supporre che lo stato di degrado del legname delle traverse del binario 3 della stazione di Iseo, con anche la possibilità di sfilare alcune chiavarde metalliche di connessione alle traverse con le sole mani, fosse già piuttosto rilevante nel mese di luglio 2022 e necessitasse di un intervento di risanamento in tempi più rapidi.

- valuti la possibilità di rivedere la struttura del modulo cartaceo utilizzato per compilare il "Rapporto di visita al binario a piedi" (con cadenza semestrale), inserendo intervalli temporali differenziati (ad es. bimestrali o trimestrali) entro cui intervenire, da valutare in base alla criticità rilevata dall'operatore, ad integrazione dell'opzione attualmente disponibile, "intervento da programmare", che non fornisce alcuna indicazione in merito; all'interno di tali intervalli differenziati, definiti caso per caso, il Gestore dovrà identificare e adottare eventuali misure di mitigazione, ad esempio gestionali e/o infrastrutturali, per garantire la sicurezza della circolazione;

- monitori e verifichi la completezza delle informazioni inserite dal Responsabile nel modulo utilizzato per il "Rapporto di visita al binario a piedi" in merito ad eventuali Azioni, Ordini di Lavoro o Avvisi da emanare per dare seguito alle criticità rilevate dagli operatori;

- valuti la possibilità di organizzare ed eseguire le ispezioni del binario effettuate a piedi da un operatore mediante strumenti informatici e non mediante la compilazione di moduli cartacei. Ad esempio, l'utilizzo di applicazioni web mediante tablet o altri dispositivi portatili consentirebbe di geolocalizzare le informazioni con un maggiore livello di dettaglio e aggiungere, dove necessario, oggetti multimediali quali immagini o video relativi alla situazione riscontrata che permetterebbero al Responsabile di acquisire una maggiore consapevolezza circa lo stato dell'intervento da eseguire definendo meglio la programmazione dei tempi.

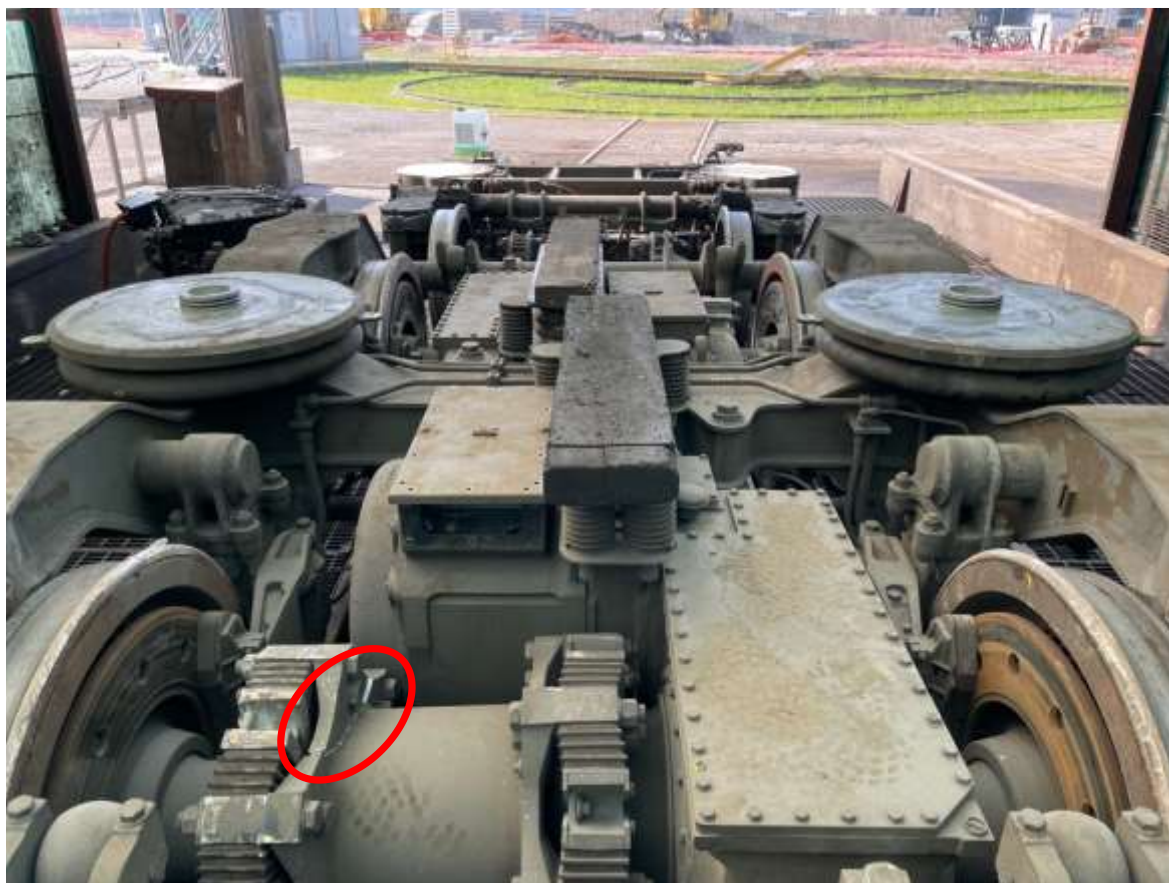
Figura 23 – Esempio di danni al carrello (fonte immagine: Ufficio; elaborazione: Ufficio).
