Prezentul Aviz face parte integrantă din Raportul de investigare al accidentului feroviar produs în data de 01.08.2023, pe secția de circulație Roșiori – Videle (linie dublă electrificată) între stația CFR Roșiori Nord și halta de mișcare Atârnați, în circulația trenului nr.96212, (aparținând administratorului de infrastructură feroviară CNCF „CFR” SA), format dintr-o mașină multifuncțională autopropulsată – MSM tip FST3500 Colmar nr.6698, prin deraierea acesteia.

RAPORT DE INVESTIGARE

privind accidentul feroviar produs în data de **01.08.2023**, pe raza de activitate a Sucursalei Regionale de Căi Ferate Craiova, între stația CFR Roșiori Nord și halta de mișcare Atârnați, prin deraierea utilajului Colmar, din care era format trenul nr.96212

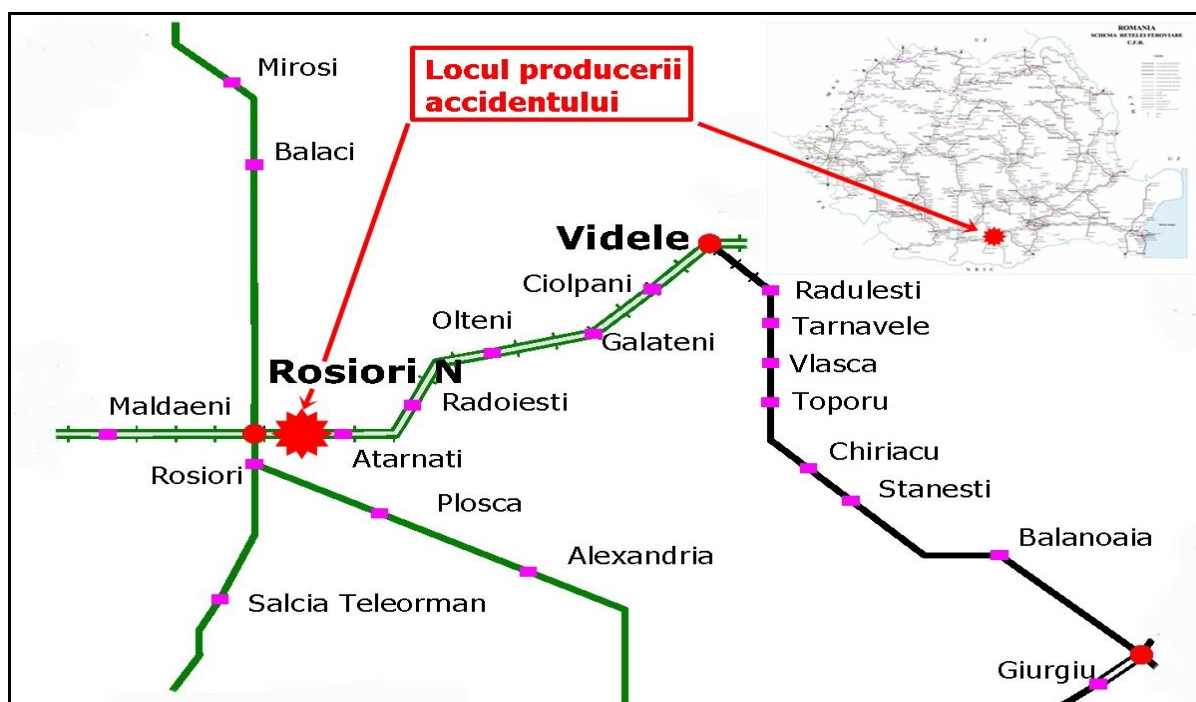
figure no.1 –accident site

At about **09:05 o'clock**, in the running of train no.96212, between the railway stations Roşiori Nord and Atârnaţi, on track II, on a right curve, in the running direction, km 97+425, the track vehicle Colmar derailed. The cross section of track no. II is embankment with a height of about 10 m.

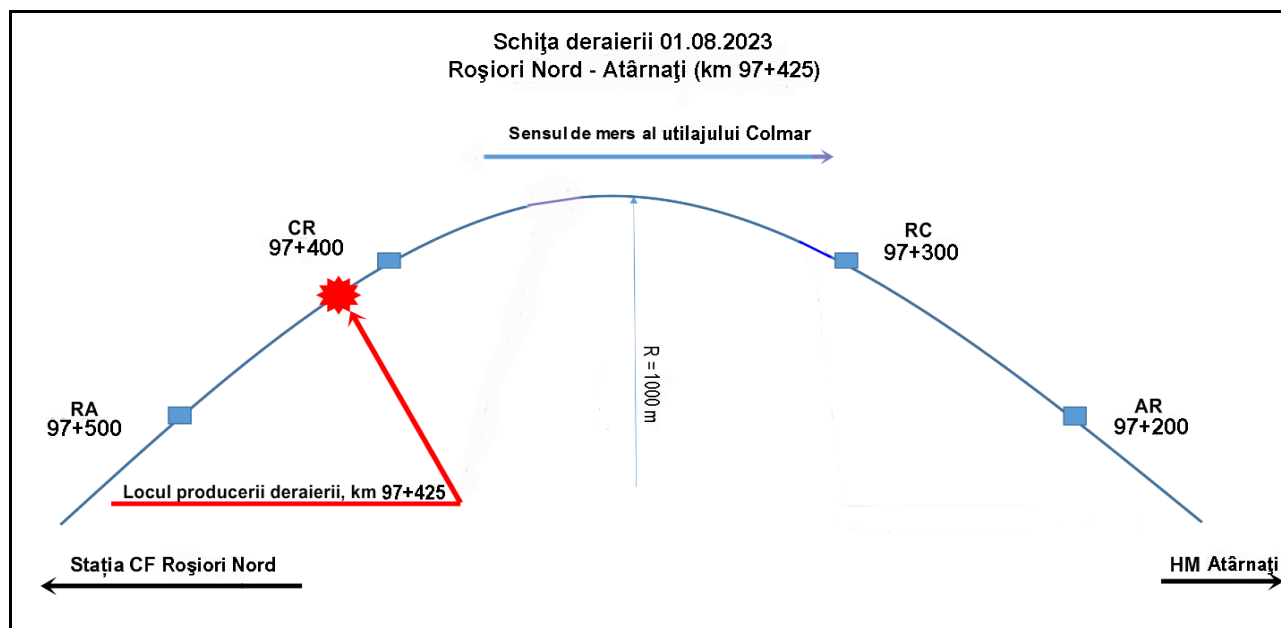
figura nr.2 – locul producerii deraierii utilajului Colmar

În aceeași secțiune transversală cu urmele lăsate de ridicarea și căderea roții din partea stângă în exteriorul căii a avut loc căderea roții din partea dreaptă, de pe suprafața flancului activ al șinei situate la interiorul curbei, la km 97+425, pe zona curbei de racordare 2 (punctul „0”).

Urmele lăsate de circulația în stare deraiată a roții de pe firul interior al curbei (șina din partea dreaptă în sensul de mers) se întind pe o distanță de 9,9 metri. De asemenea, pe suprafața de rulare a șinei de pe partea stângă sens de mers s-au constatat, pe o distanță de 9,5 metri, urme de frecare produse de alunecarea părții inferioare a butucului roții situate pe partea stângă sens de mers.

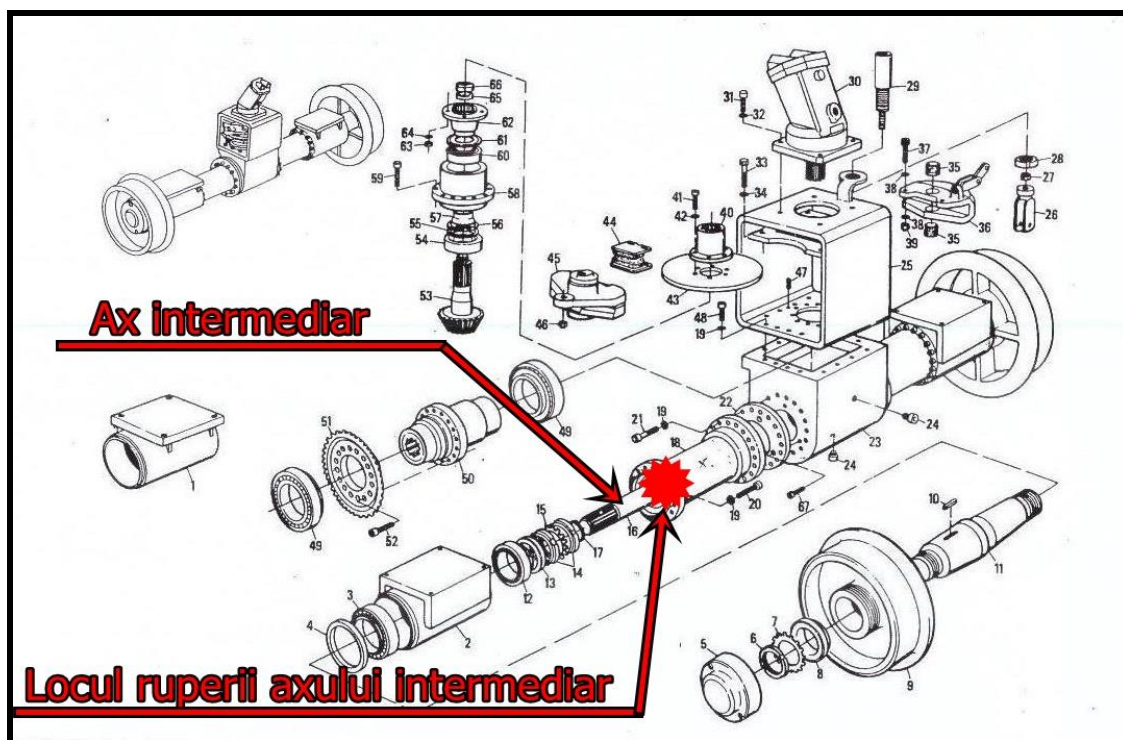
figura nr.6 - schiță ansamblu punte feroviară - poziția nr.16 – ax intermediar (planetar).

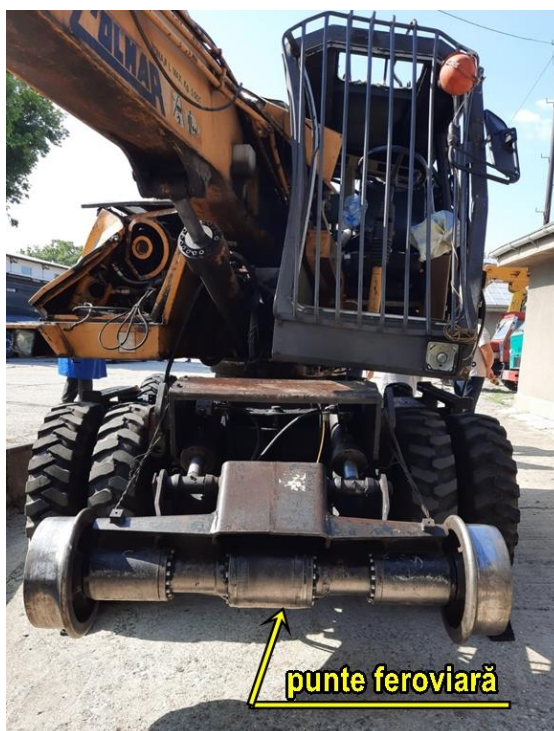
foto nr.1 - puntea feroviară nr.2, implicată în deraiere

Valorile măsurătorilor efectuate, menționate în Fișa de verificare și măsurători la puntea motoare erau corespunzătoare, încadrându-se în normele și toleranțele admise.

La puntea feroviară nr.2 (prima în sensul de mers), deraiată de ambele roți, s-a constatat în urma demontării butucului că **axul intermediar planetar aferent roții din partea stângă avea o ruptură nouă** în imediata apropiere a capătului canelat situat spre coroana de antrenare. Suprafața de rupere avea o formă conică (cu aspect similar unei rupturi la torsiune – foto nr.3 și nr.4). În secțiunea de rupere s-a observat la partea dinspre reductor, pe interiorul axului, în imediata apropiere a zonei canelate, o **fisură veche pe circa 20% din suprafața secțiunii de rupere (foto nr.5), la interiorul axului intermediar planetar**. La verificarea butucului roții din stânga, s-au constatat urme de frecare produse prin frecarea puternică a acestuia de ciuperca șinei la momentul deraierii.

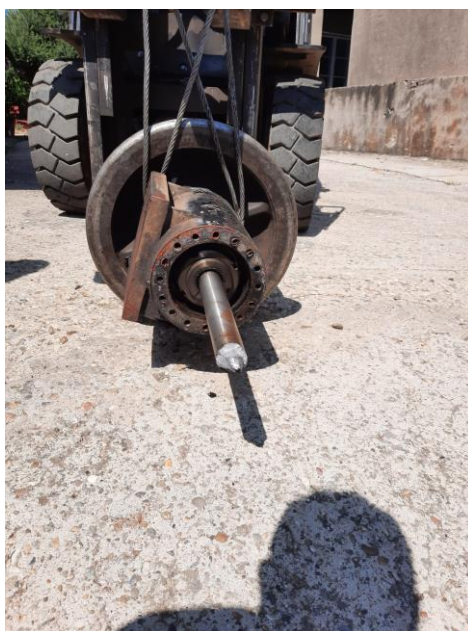
foto nr.2. - ansamblu roată-butuc-ax intermediar (planetar) demontat

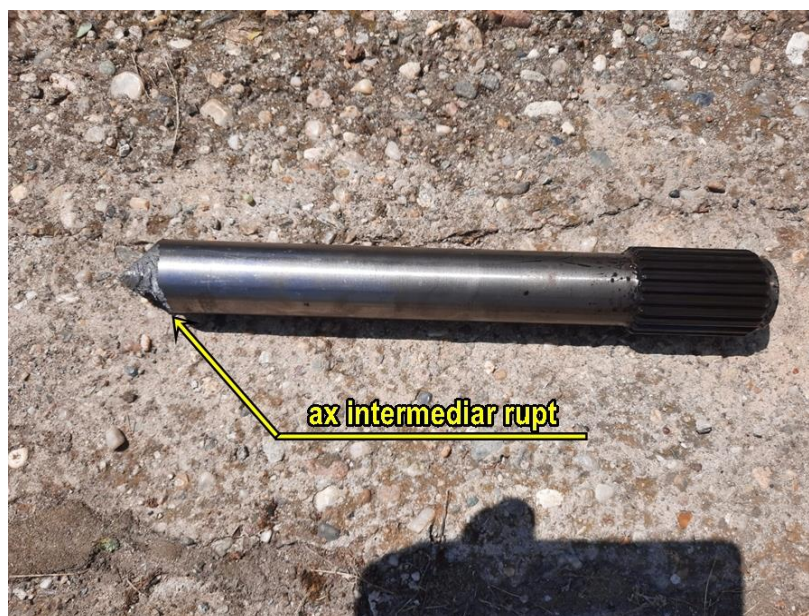
foto nr.3 - ax intermediar (planetar) rupt

During the running of the train between the railway stations Roșiori Nord and Atârnați, after running on the bridge from km 97+610, at about 09:05 o'clock, given that the intermediary planet centre axle afferent to the left wheel (in the running direction) of the railway axle no.2 had an old crack on about 20% from the surface, close to km 97+425, this intermediary centre axle broke.

CNCF "CFR" SA shall revise the documentation for the maintenance of the track vehicle Colmar, that is to introduce some provisions that impose the periodic performance of ultrasonic non-destructive controls (CUS) at the intermediary centre axles (planet ones).

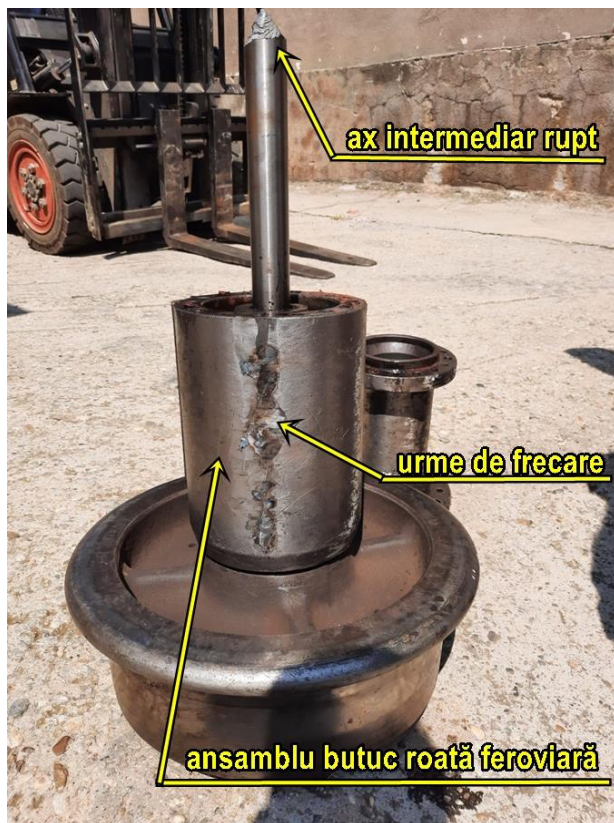
foto nr.4 - ansamblu roată-butuc- ax intermediar planetar

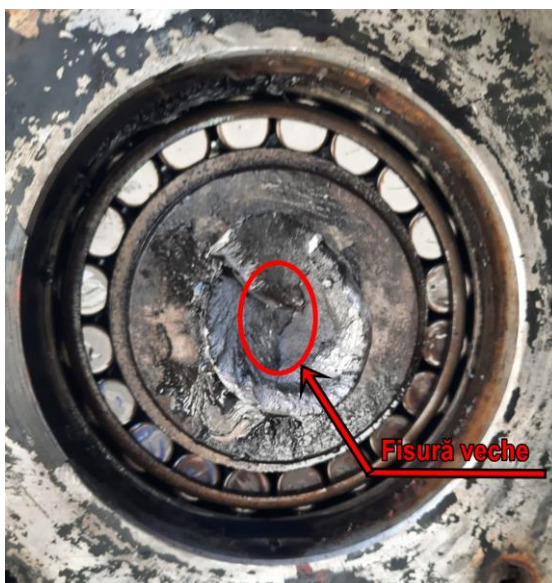
During the investigation one found out the existence of an old crack at the intermediary centre axle broken, that crack could not have been identified at the visual inspection stipulated to be done within the current repairs at the track vehicle. Also, from the checking of the documentation for the track vehicle maintenance resulted that, it does not stipulate non-destructive controls at the safety critical parts of the track vehicle, as it is in the case of intermediary centre axles.

foto nr.5 – poziționarea zonei cu aspect de fisură veche

Din datele furnizate de către proprietarul acestui utilaj a reieșit faptul că, de la data fabricației, această piesă (axul intermediar planetar) nu a fost schimbată și, ca atare, se poate concluziona că este produsă anterior datei de fabricație a acestui utilaj.

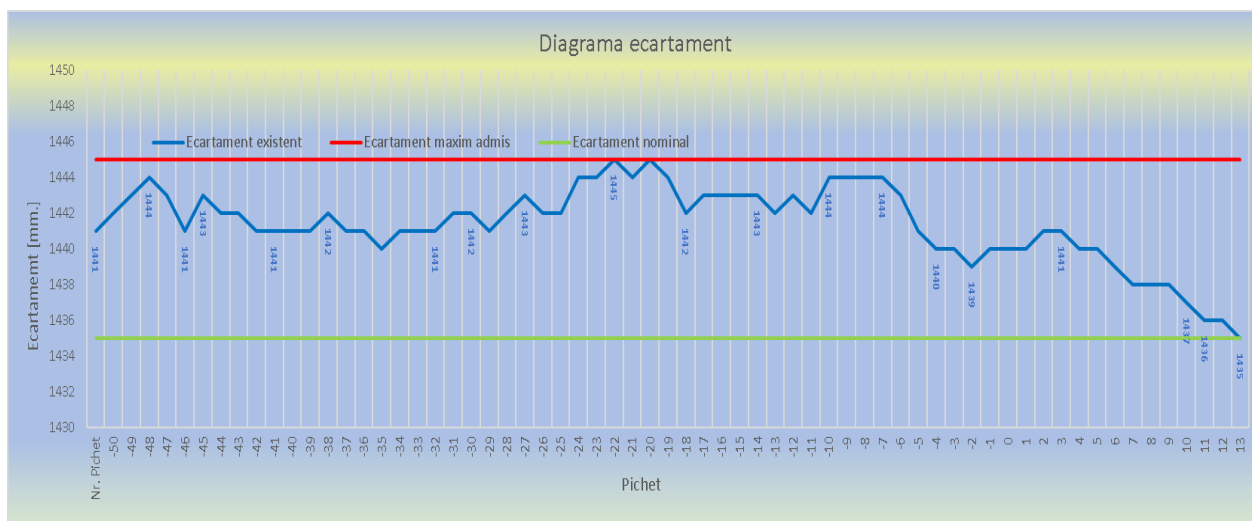
figura nr.6 - diagrama ecartament (ecartamentul maxim admis 1445 mm reprezentând valoarea ecartamentului nominal 1435 mm, 10 mm toleranța maxim admisă espunzătoare vitezei de circulație)

Analizând măsurătorile efectuate la ecartament și nivel s-a constatat faptul că starea căii nu a influențat deraierea utilajului feroviar.
