RAPORT DE INVESTIGARE

privind accidentul feroviar produs în data de 05.08.2023, pe raza de activitate a Sucursalei Regionala de Căi Ferate Brașov, în stația CFR Dumbrăveni, prin declanșarea unui incendiu la locomotiva BB 528 aflată în remorcarea trenului de marfă nr.58808

*Varianta finală
24 iulie 2024*

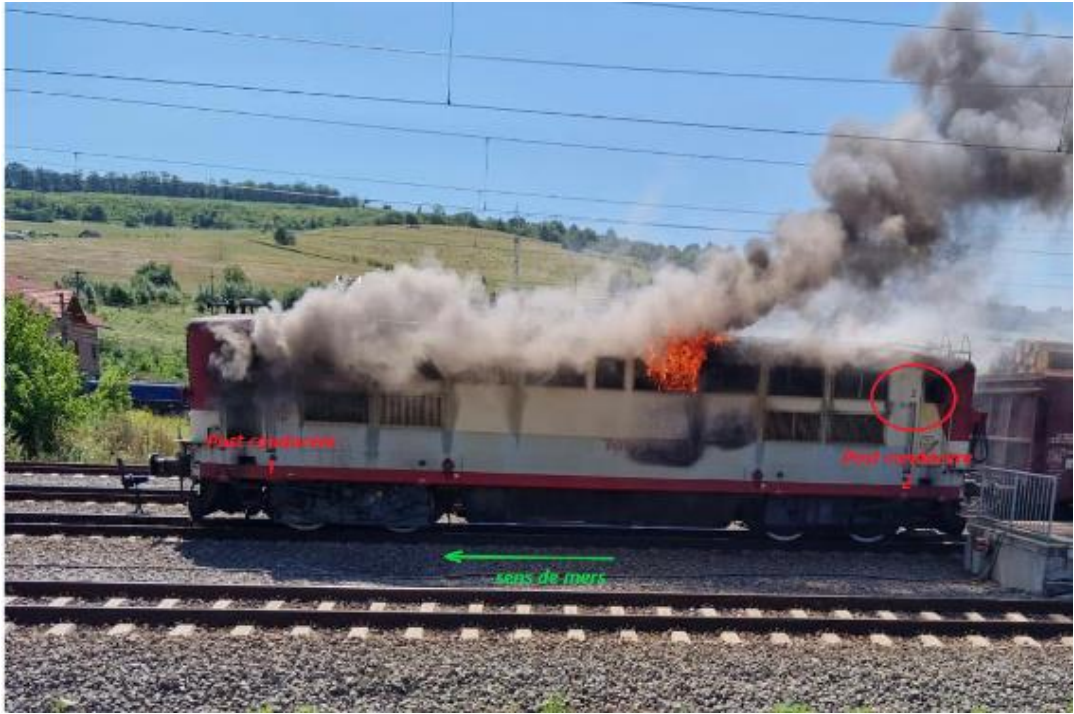
Foto nr.1

În urma verificărilor și constatărilor efectuate s-a identificat ca sursă a inițierii incendiului blocul aparatelor. În zona contactoarelor pentru funcționarea serviciilor auxiliare fiind 2 contactoare: contactorul pentru funcționarea ventilatoarelor motoarelor de tracțiune și contactorul pentru funcționarea compresorului. Acest bloc de aparate se află poziționat în sala mașinilor înspre postul de conducere nr.2 – *foto nr.1*.

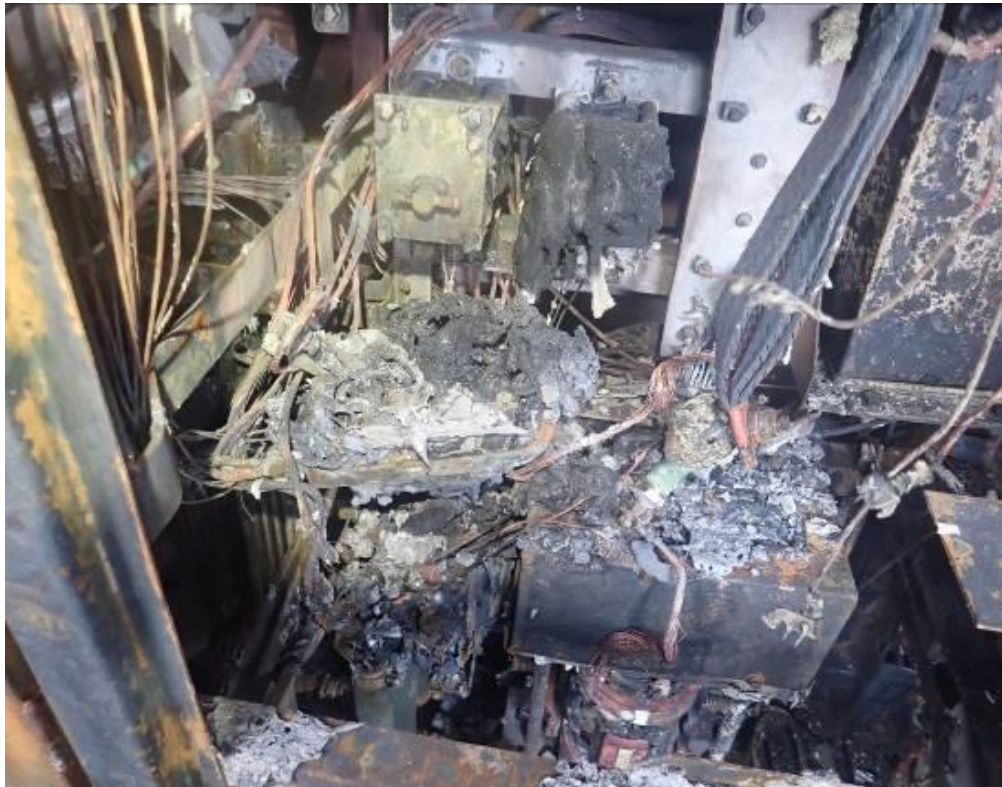
Foto nr.2

Cele două contactoare erau distruse în totalitate, corpurile (camerele de stingere, contacti) fiind desprinse și căzute. Comisia de constatare tehnică (membrii comisiei de investigare și reprezentanții RFo și MRB) a concluzionat că, contactorul pentru ventilatoarele motoarelor de tracțiune era distrus în proporție mai mare decât cel al compresorului – *foto nr.2*. Nu s-a constatat o prindere necorespunzătoare a acestora în bloc, nici din punct de vedere mecanic nici din punct de vedere electric. Cablurile de alimentare erau cu izolația arsă dar nu prezentau întreruperi.

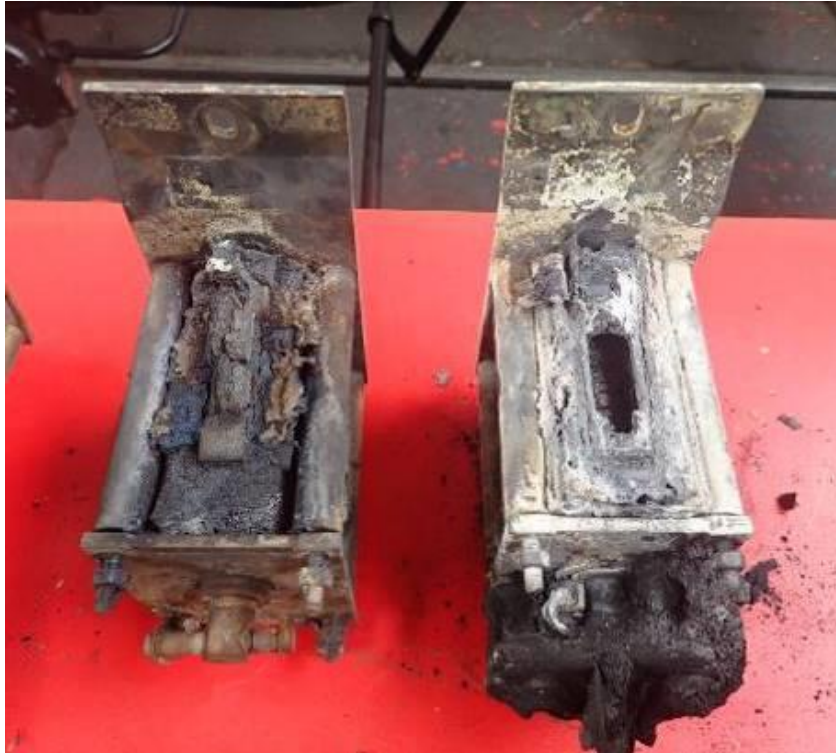
Foto nr.3

Bobina contactorului pentru ventilatoarele motoarelor de tracțiune prezenta o culoare specifică unei încălziri puternice cu izolația carbonizată, căzută – *foto nr.3*.

După demontarea acestora și curățarea de materialul ars, nu s-au constatat la suprafață, spire ale bobinelor întrerupte.

Scurtcircuitul produs între spirele bobinei contactorului pentru ventilatoarele motoarelor de tracțiune s-a produs din cauza pierderilor caracteristicilor electroizolante a izolației bobinajului ca urmare a îmbătrânirii în timp a acestei izolații. Diminuarea proprietăților electroizolante a izolației bobinajului a dus la străpungerea acestei izolații și la apariția unui scurtcircuit între spirele bobinei contactorului. Acest scurtcircuit a avut ca efect încălzirea puternică a bobinajului, degradarea accentuată a izolației, creșterea curentului de scurtcircuit urmată de încălzirea puternică a bobinei până la aprinderea izolației. Flacăra s-a extins apoi la celelalte componente electroizolante ale contactorului și apoi la cablaj.

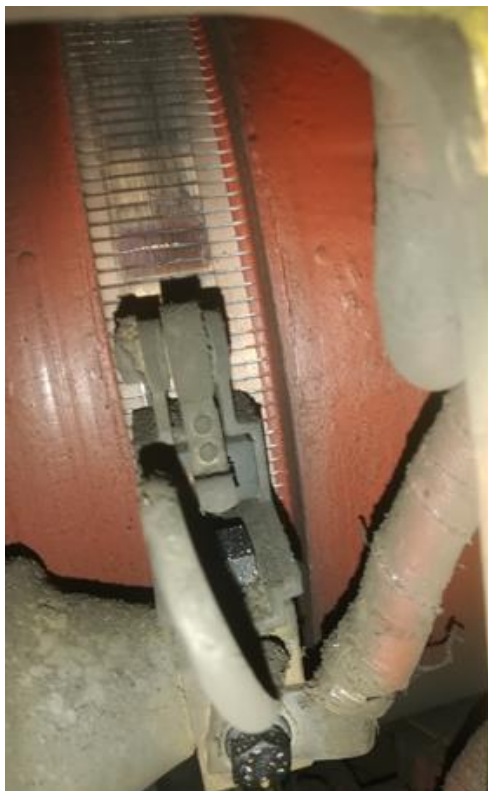
Foto nr.4

Au fost verificate motoarele serviciilor auxiliare (ventilatoarele motoarelor de tracțiune și compresor) și s-a constatat că nu erau afectate la exterior de incendiu. Colectorul motorului ventilatorului de la boghiul nr.2 prezenta urme de fum în zonele unde nu se aflau poziționate periile după oprirea funcționării acestuia dar era în stare corespunzătoare. Colectorul motorului ventilatorului de la boghiul nr.1 era curat, cu o culoare corespunzătoare unei funcționări normale – *foto nr.4*.

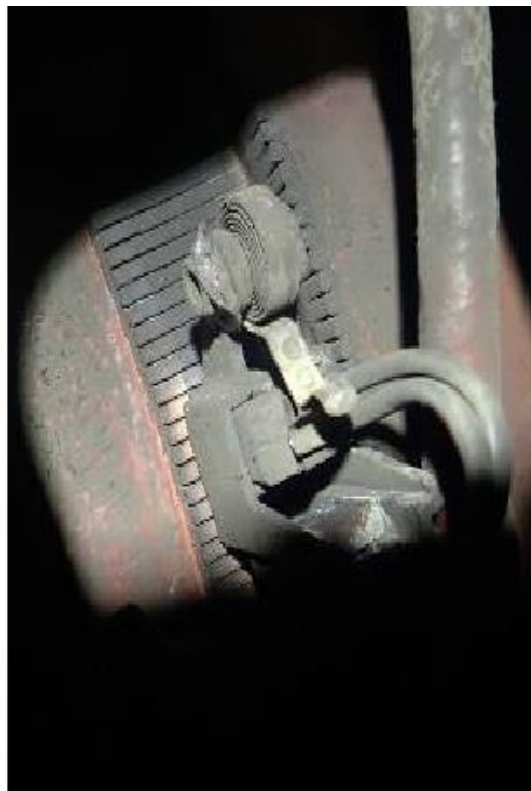
Foto nr.5

A fost verificat motorul electric al compresorului, fără a se constata evidențe ale unei funcționări defectuoase. Colectorul acestuia prezenta o culoare corespunzătoare unei funcționări normale – *foto nr.5*. Nivelul uleiului în compresor era corespunzător.

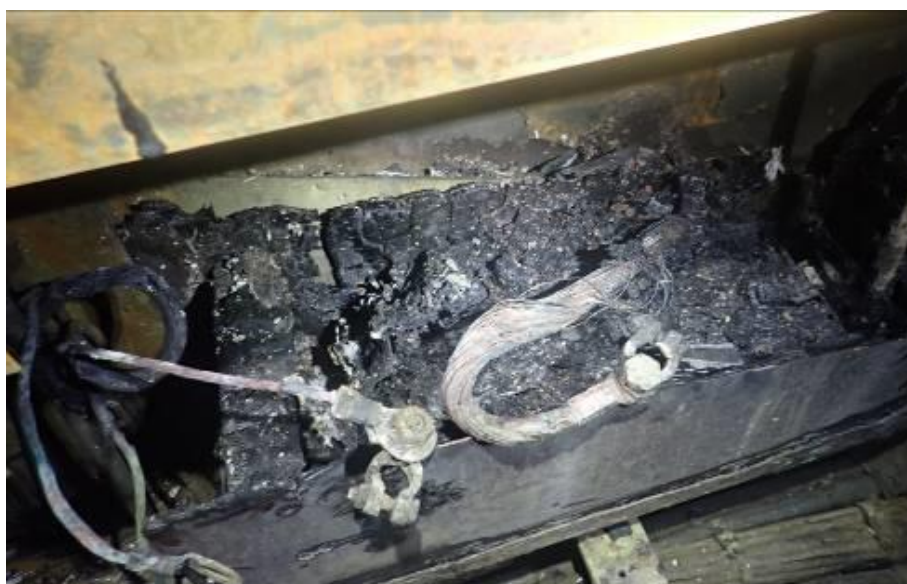
Foto nr.6

Echipamentul electric din blocul aparatelor era afectat termic ca urmare a propagării incendiului, în proporții diferite. În zona blocului aparatelor, 2 baterii de acumulatori erau afectate termic la partea superioară. Conexiunile nu prezentau urme încălzire sau de arc electric care să conducă la suspiciunea existenței unui contact imperfect – *foto nr.6*.

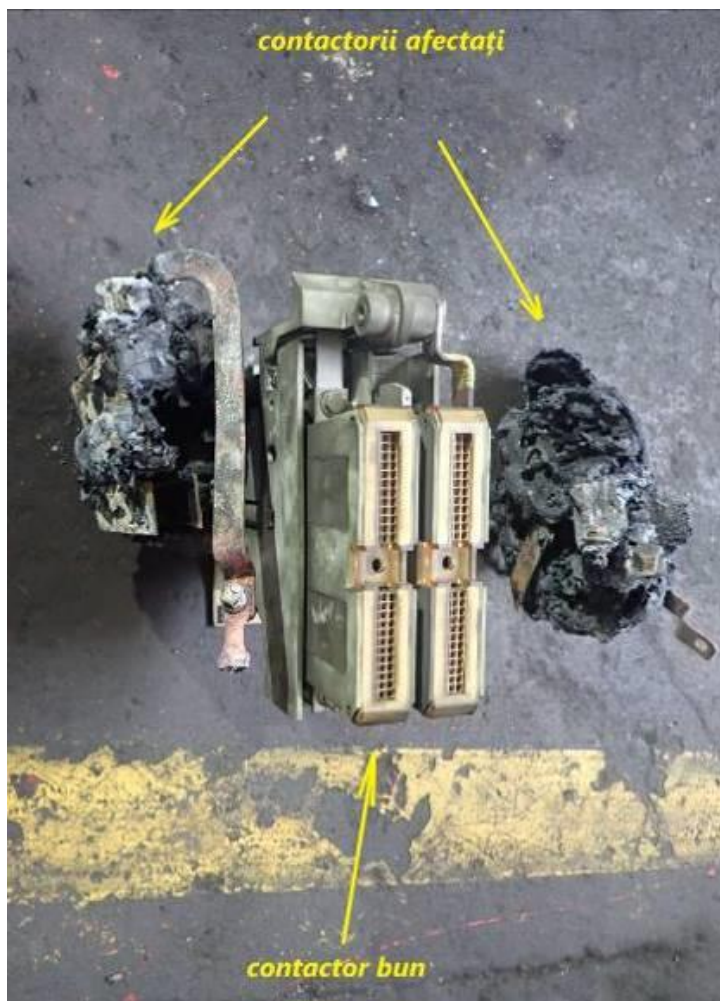
Foto nr.7

Pentru verificarea modului de construcție și funcționare a contactoarelor, comisia a procedat la demontarea și aspectarea unui contactor identic cu cele implicate – *foto nr.7*.
