## RAPORT DE INVESTIGARE

al accidentul feroviar produs la data de 09.08.2023, ora 14:45, pe secția de circulație Galați Brateș – Racordare CSG – Cătușa, linia 706M, în stația CFU Cătușa, în circulația trenului de marfă nr.77546 (aparținând operatorului de transport feroviar SC Unicom Tranzit S.A.), prin deraierea a primelor două vagoane de marfă de cale largă din compunerea trenului.

*Raport Investigare final  
8 august 2024*

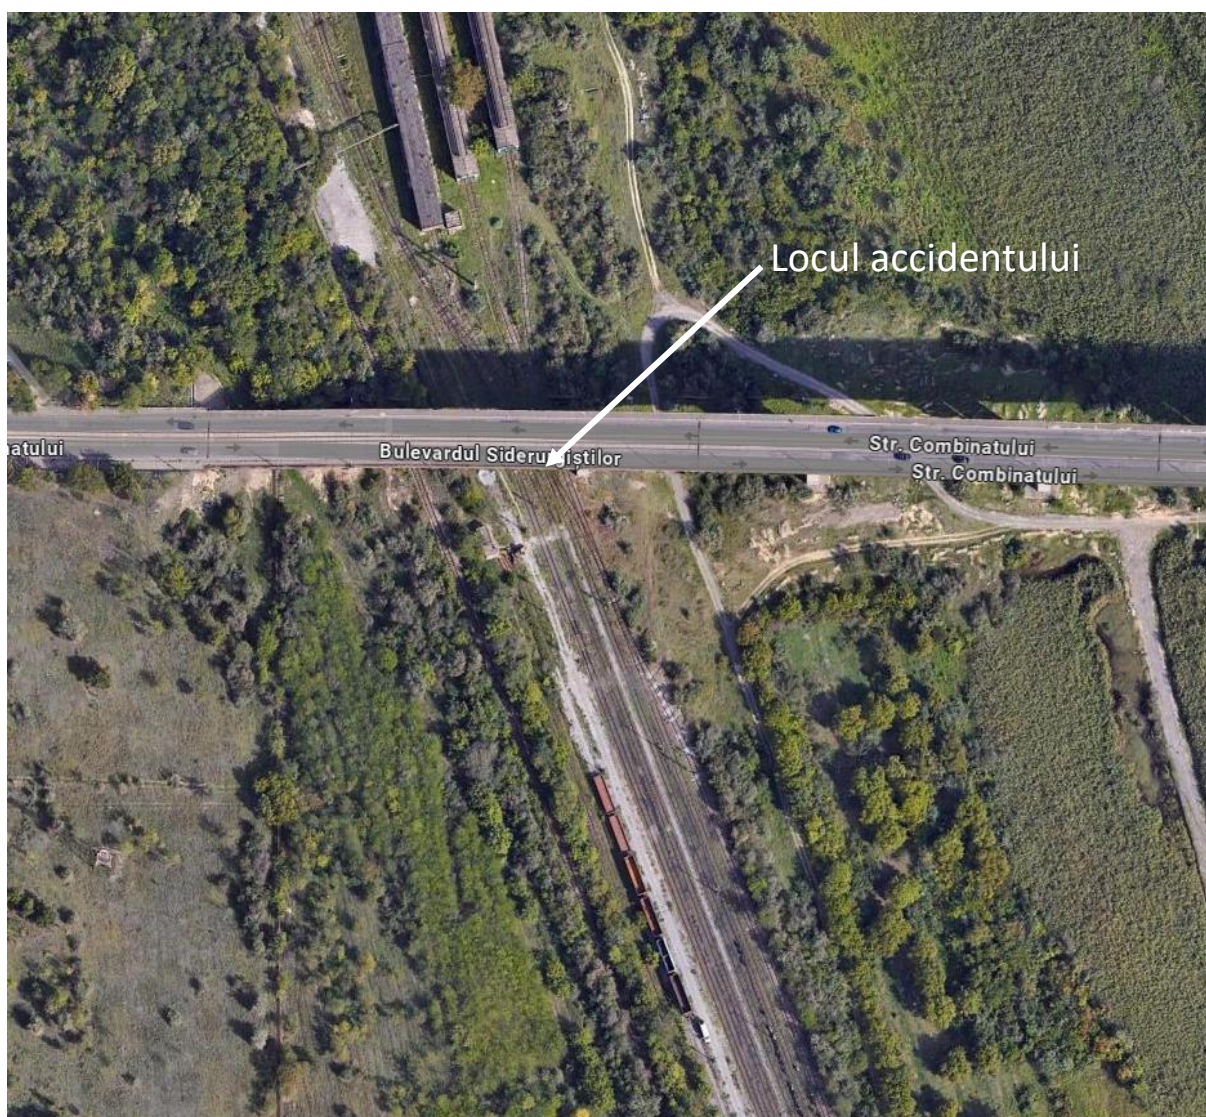
The freight train no.77546 ran derailed about 8,9 m, then it stopped.

*Figure no.1 Accident site*

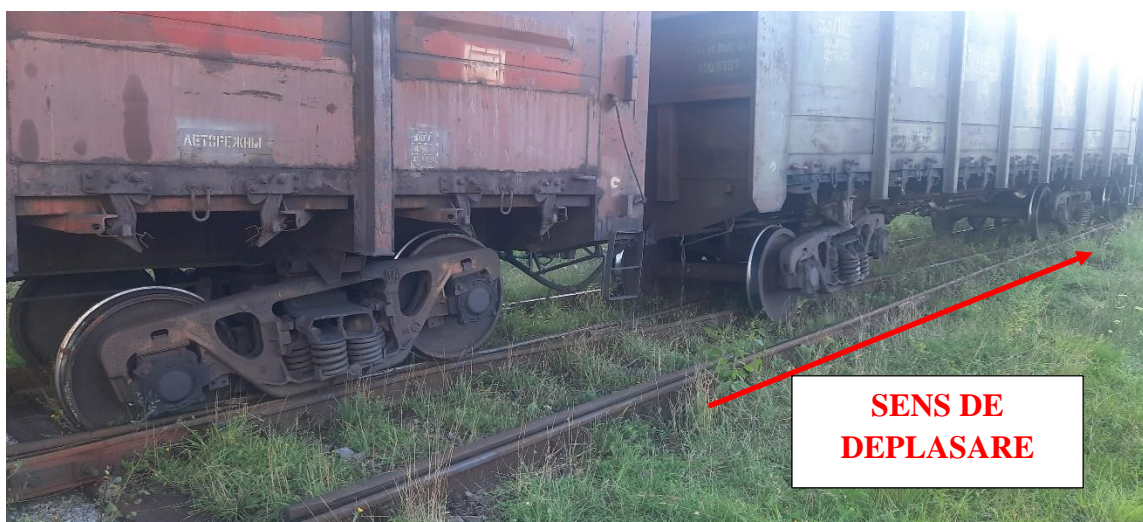
- primul vagon din compunerea trenului în sensul de mers, nr.61803136, avea primul boghiu cu ambele osii pe șină iar al 2-lea boghiu cu ambele osii deraiate de toate cele 4 roți la o distanță aproximativă de 30 centimetri față de suprafața de rulare, pe stânga sensului de mers;
- al doilea vagon din compunerea trenului în sensul de mers, nr.63121826, avea primul boghiu cu prima osie deraiată de ambele roți pe partea stângă a sensului de mers, iar cea de a doua osie era rămasă pe șine în stare nederaiată. Al 2-lea boghiu al vagonului avea ambele osii rămase pe șine nederaiate.

Trenul de marfă nr.77546 a circulat în stare deraiată circa 8,9 metri,

*Figura nr.2 - vagoanele deraiate imediat după producerea accidentului feroviar*

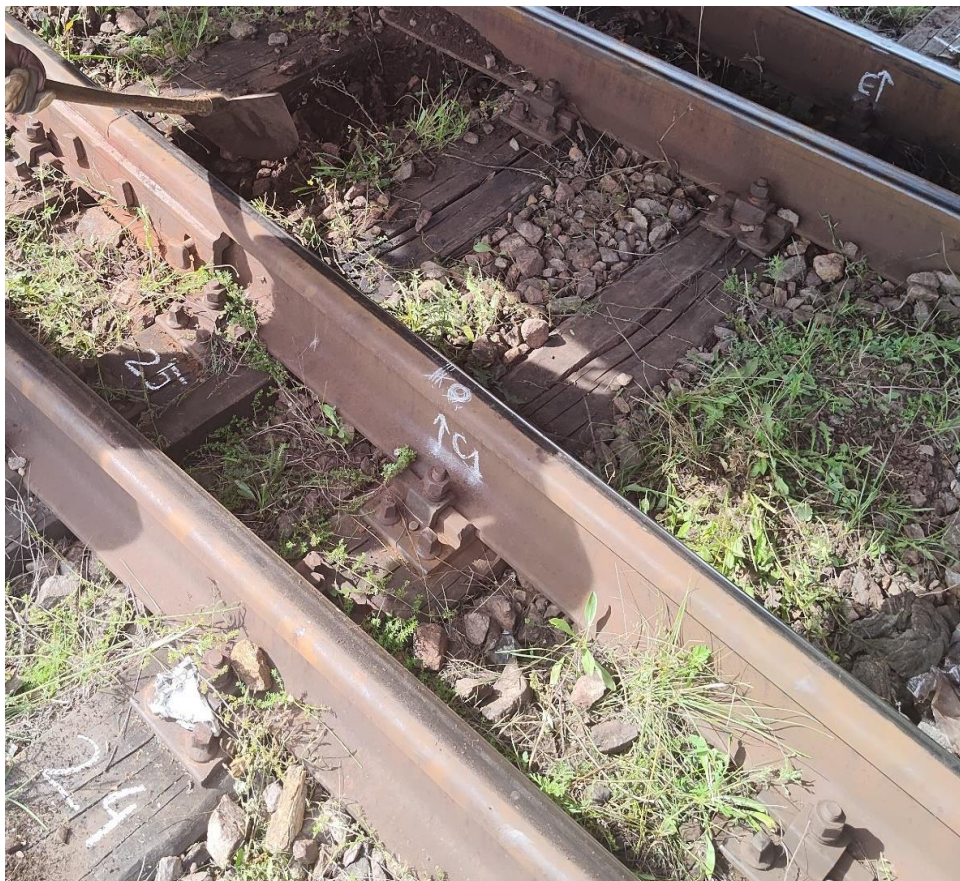
La o distanță de 13,90 m față de prima joantă a aparatului de cale (punct denumit în continuare punct „0”), a fost observată pe suprafața interioară a șinei din partea stângă, în sensul de deplasare a trenului, o urmă de cădere de pe suprafața de rulare, produsă de roata din stânga de la prima osie a celui de-al doilea boghiu a primului vagon din compunerea trenului. După 2,8 m roata corespondentă din partea dreaptă a acestei osii, escaladează ciuperca șinei și după parcurgerea distanței de 1,58 m, cade de pe ciuperca șinei în exterior. Roata din stânga a celei de-a doua osie a celui de-al doilea boghiu al primului vagon, în sensul de deplasare, a căzut în interior tot în punctul „0” (urmând aceeași traiectorie), iar roata corespondentă din dreapta a celei de-a doua osii a escaladat șina tot în punctul „0” odată cu căderea roții din stânga și a rulat pe o distanță de 3,73 m căzând în exteriorul căii. După deraierea celor două osii ale primului vagon a fost antrenată și prima osie a celui de-al doilea vagon, aceasta căzând cu roata din dreapta în dreptul punctului „0”. După căderea acesteia în interiorul căii, roata din stânga a escaladat șina din stânga după 3,37 m căzând după 1,4 m în exteriorul căii. Trenul a mers deraiat o distanță de 8,9 m, distanța maximă a roților față de șină a fost de 0,3 m.

Foto nr.3 - Prima urmă de cădere - punctul „0”

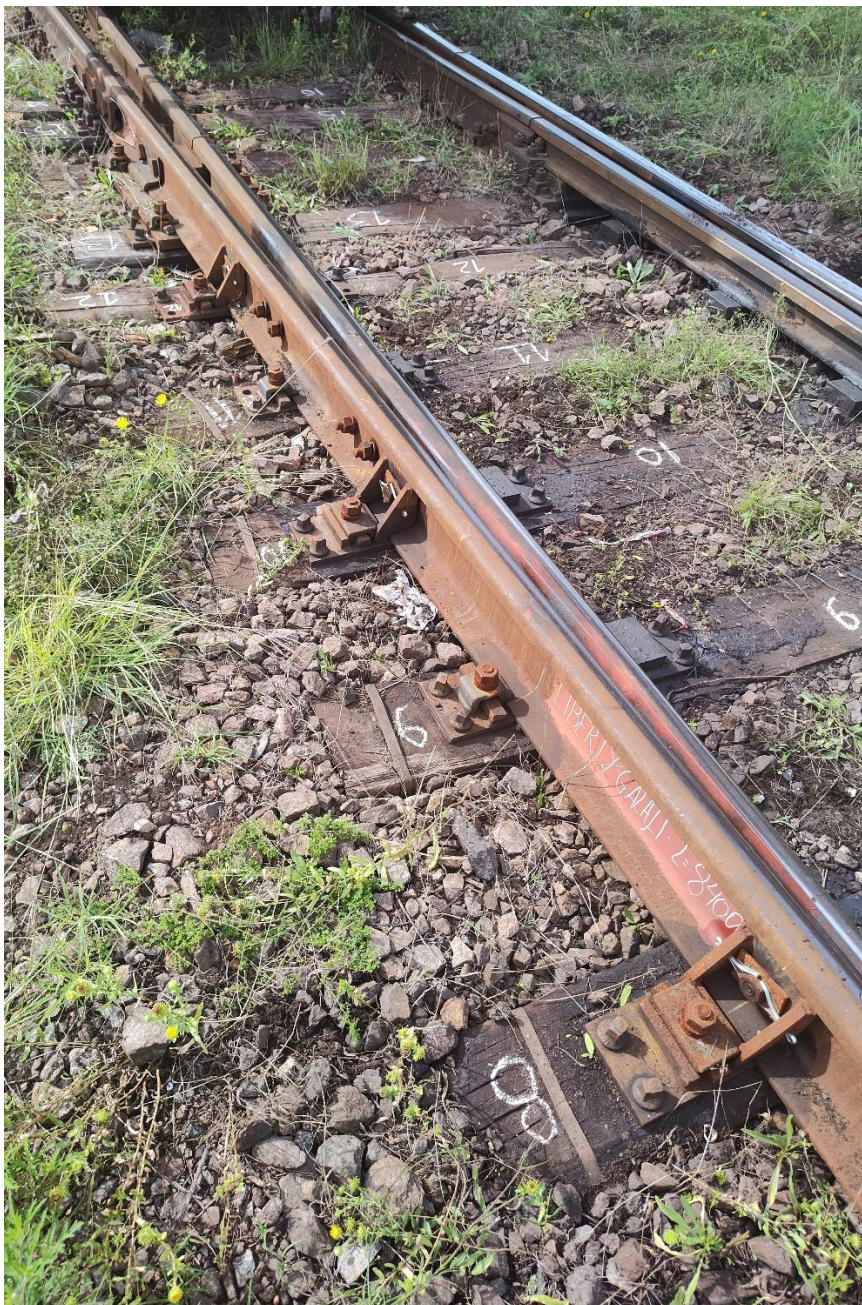
*Figura nr.4 – starea traverselor aflate în compunerea schimbătorului de cale R8.*

– în zona analizată traversele prezentau crăpături longitudinale iar în zona prinderilor deteriorări cauzate de putrezire; (*Foto nr.4,5,6,7*)

- in the analysed area the sleepers had longitudinal cracks and at the fastenings there were deteriorations generated by the rot;
- at the derailment site there were 21 improper wooden sleepers in turn (from T<sub>8</sub> to T<sub>27</sub>), 17 before the point „0” and 4 after it, in the train running direction; followed by 4 improper wooden sleepers in turn (from T<sub>29</sub> to T<sub>31</sub>), and 7 improper wooden sleepers in turn (from T<sub>33</sub> to T<sub>41</sub>);

- at the analysed area, from a group of 46 normal wooden sleepers (T<sub>1</sub> to T<sub>46</sub>), there were found 32 improper wooden sleepers, that is 69,56 %, percentage that was imposing the replacement of the improper sleepers;

SC Liberty Steel Galați SA, like owner, together with SC Euroconstruct SA, like "economic agent authorized by Romanian Railway Authority-AFER", provider of "line maintenance and repairs", shall take all the necessary measures in order to assure safety and security conditions for performance transports on the lines and switches got.

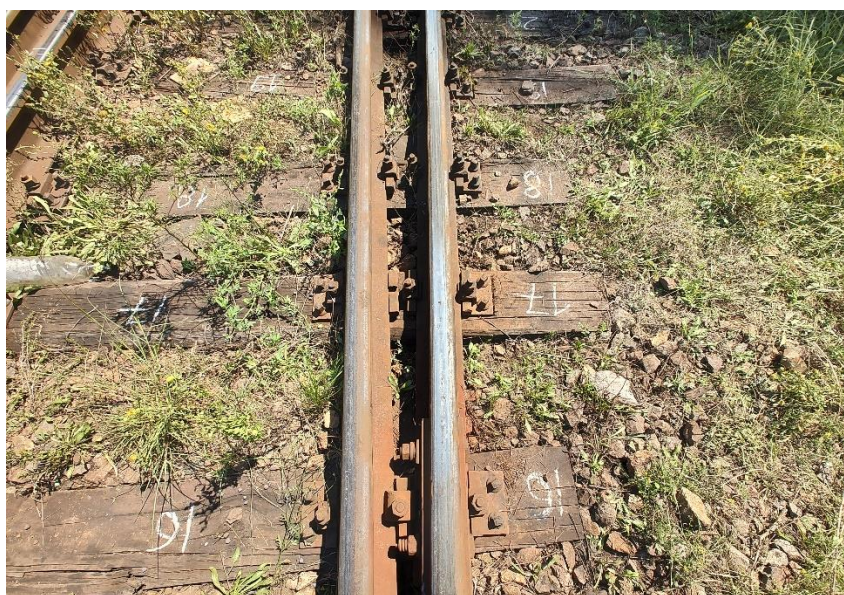
*Figura nr.5 – starea traverselor aflate în compunerea schimbătorului de cale R8.*

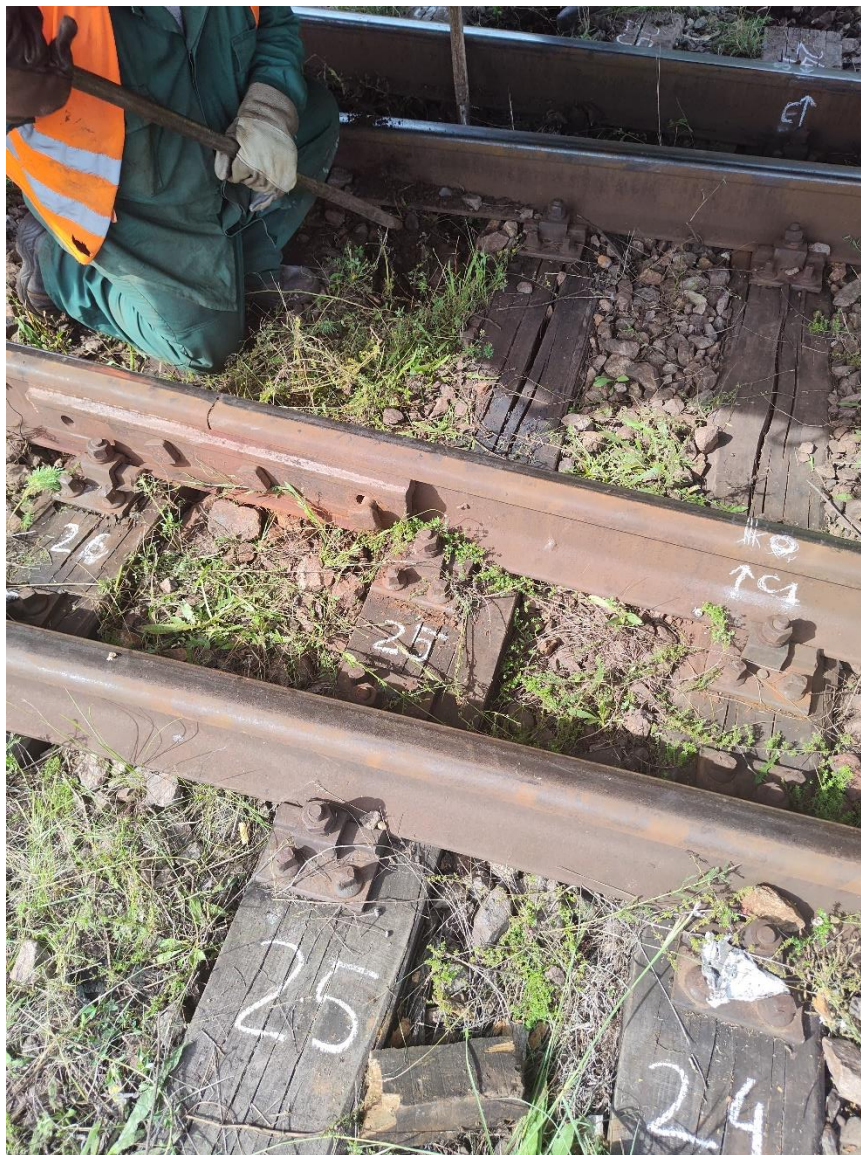
*Figura nr.6 – starea traverselor aflate în compunerea schimbătorului de cale R8.*

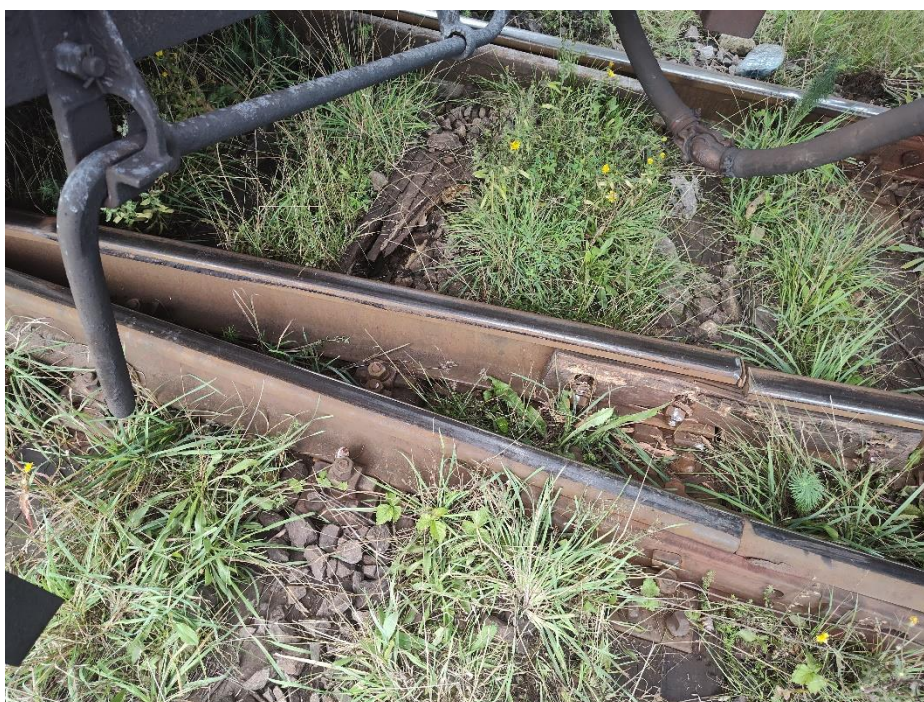
*Figura nr.7 – starea traverselor aflate în compunerea schimbătorului de cale R8.*
