MINISTERUL TRANSPORTURILOR ȘI INFRASTRUCTURII

AGENȚIA DE INVESTIGARE FERROVIARĂ ROMÂNĂ - AGIFER

RAPORT DE INVESTIGARE

al accidentului feroviar produs la data de 10.09.2023, ora 13:05, pe raza de activitate a Sucursalei Regionale CF Constanța, în stația CFR Capu Midia, la km.0 + 160, în circulația trenului de marfă nr.67055010, prin deraierea locomotivei DA 216, de primele două osii, locomotivă care a asigurat remorcarea trenului

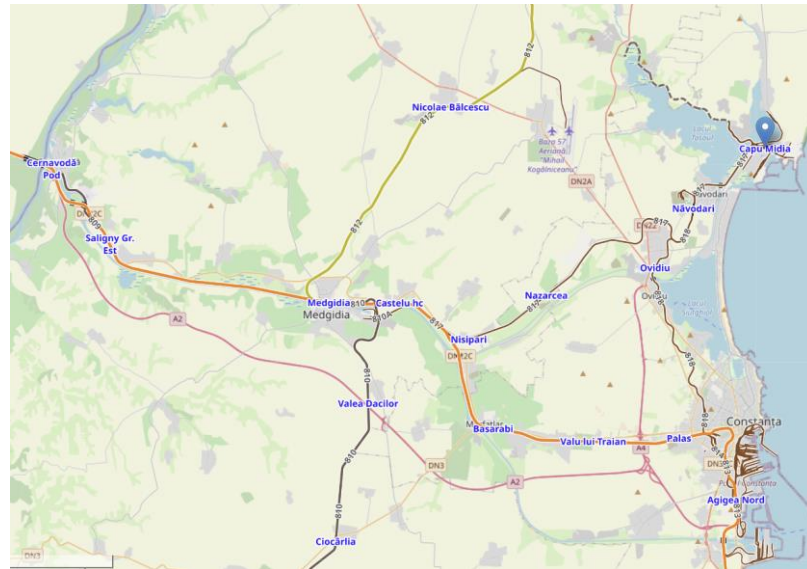
Figure no.1 – Accident site

The derailment happened on the line P1 Capu Midia – P2 Capu Midia, on a left curve compared to the train running direction.

The first two axles of the hauling locomotive DA 216 derailed in the running direction.

Considering the findings and measurements made, after the accident, at the track superstructure, it is possible to state that the technical condition of the track superstructure determined the accident occurrence.

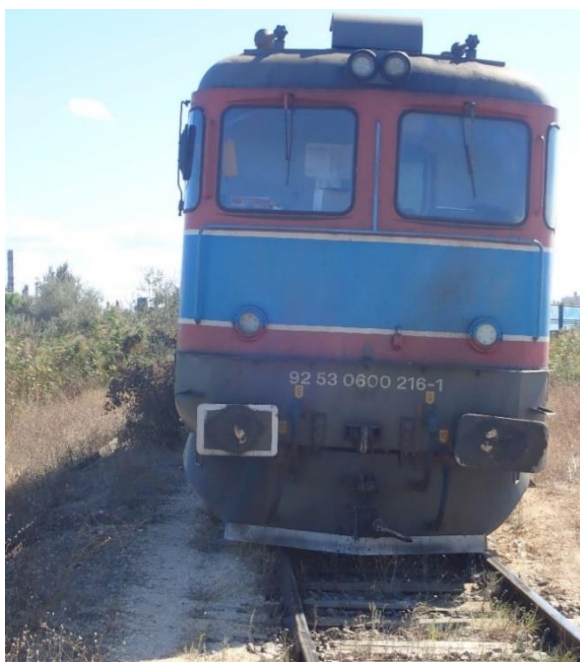
Figura nr.2 - locul accidentului

Deraierea s-a produs pe o zonă de traseu în curbă cu deviație stânga.

La km 0+160, în zona unei joante izolante tip lignofoliu, a fost identificată prima urmă de deraiere, pe firul exterior al căii, produsă de escaladarea ciupericii șinei de către roata din dreapta a primei osii a locomotivei DA 216 urmată de rularea pe ciuperca șinei o distanță de circa 1,5 m și căderea acesteia în exteriorul căii. Concomitent cu escaladarea ciupericii șinei de roata din partea dreaptă s-a produs și căderea în interiorul căii a roții din partea stângă a aceleiași osii.

Trenul a fost oprit ca urmare a măsurilor de frânare luate de către mecanicul de locomotivă care a constatat că osiile nr.1 și nr.2 de la primul boghiu, în sensul de mers, de la locomotiva DA 216 erau deraiate.

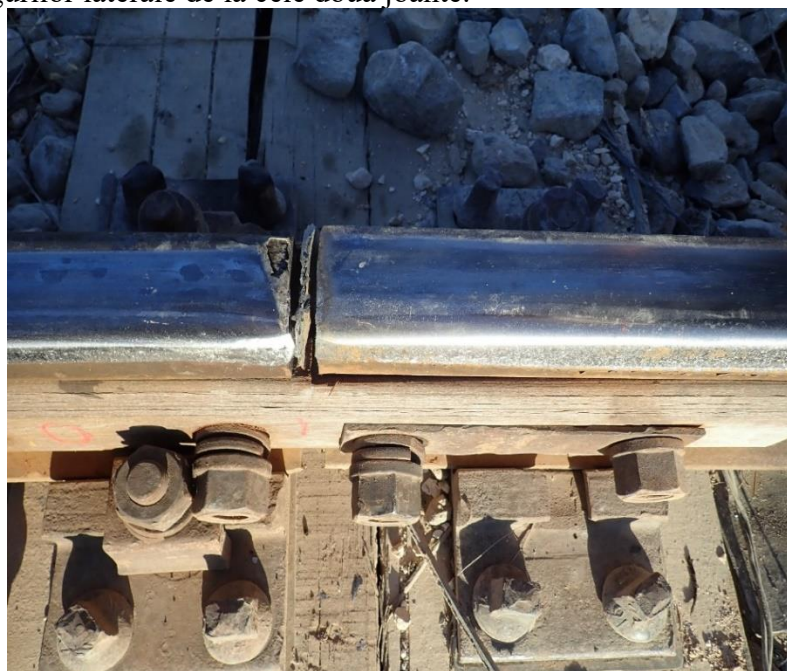
Figura nr.3 – joanta lignofoliu

Trebuie menționat că, în dreptul punctului „0” se află o joanta izolantă tip lignofoliu instalată pe două traverse de lemn alăturate. Starea de degradare a acestor două traverse nu permitea o prindere eficientă a șinelor și a elementelor de prindere (buloane verticale – plăci – tirfoane). De asemenea se constată o degradare avansată a ecliselor de lignofoliu și slăbirea buloanelor orizontale de strângere, aspect care explică existența pragurilor laterale de la cele două joante.

- existence at point „0” an insulated lignofolio joint fitted on two close wooden sleepers. The degradation of those two sleepers did not allow the effective fastening of the rails and fastening parts (vertical bolts – pod plates – screws). It was also found an advanced degradation of the lignofolio fish plates and unfastening of the horizontal fastening bolts, it explaining the existence of the lateral thresholds at those two joints;

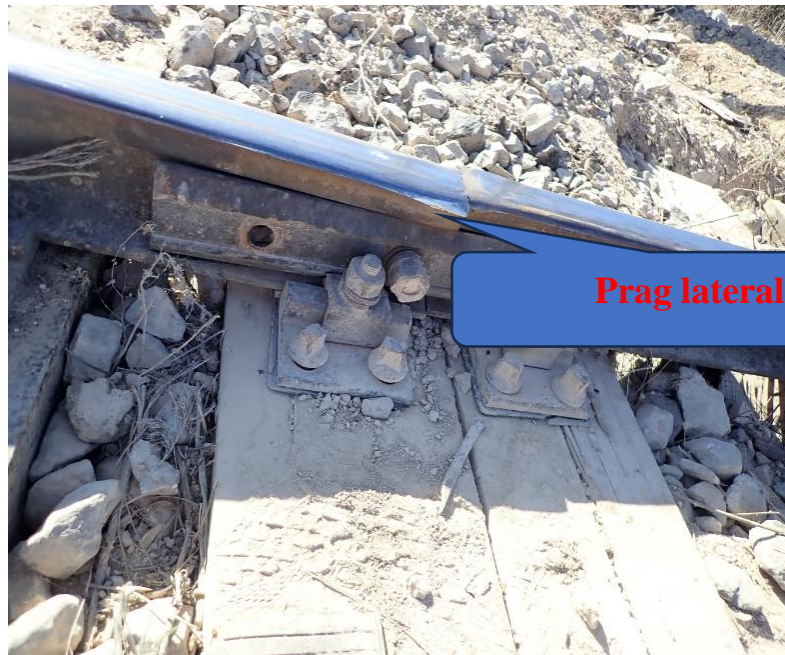
Figura nr.4 – joanta cu eclise metalice.

Primul punct de escaladare constatat pe firul exterior al curbei la km 0+160, pe o joantă izolantă tip lignofoliu, a fost denumit punctul „0”. La acesta joantă aflată pe firul exterior s-a constatat un prag lateral de 5 mm. La joanta corespondenta de pe firul interior s-a constatat un prag lateral de 13 mm.

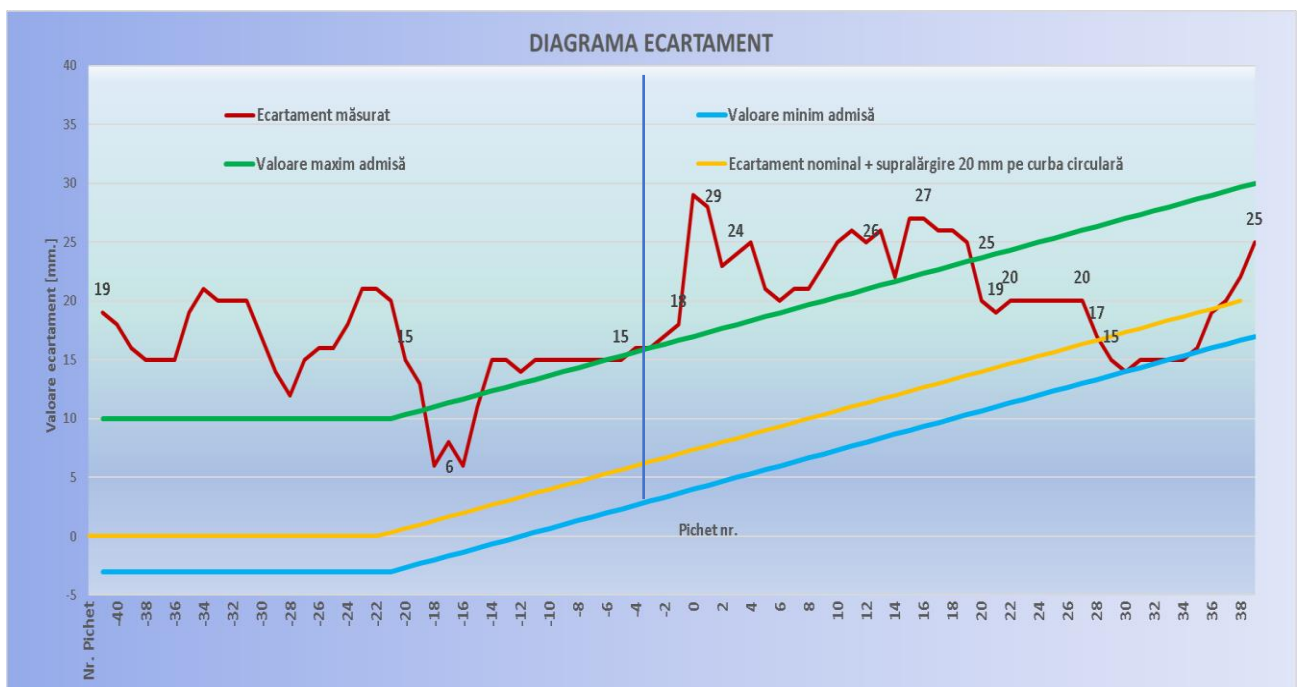
Figura nr.5 - Diagrama ecartament

În punctul „-4” valoarea ecartamentului este de 15 mm, în punctul „0” valoarea ecartamentului este de 29 mm. În această situație, pe o lungime de 2 m exista o variație a ecartamentului de 14 mm contrar prevederilor „Instrucției de norme și toleranțe pentru construcția și întreținerea căii pentru linii cu ecartament normal nr.314/1989” în care este precizat la art.1, alin.4 că „pierderea supralărgirii se face liniar cu cel mult 1 mm/m,,

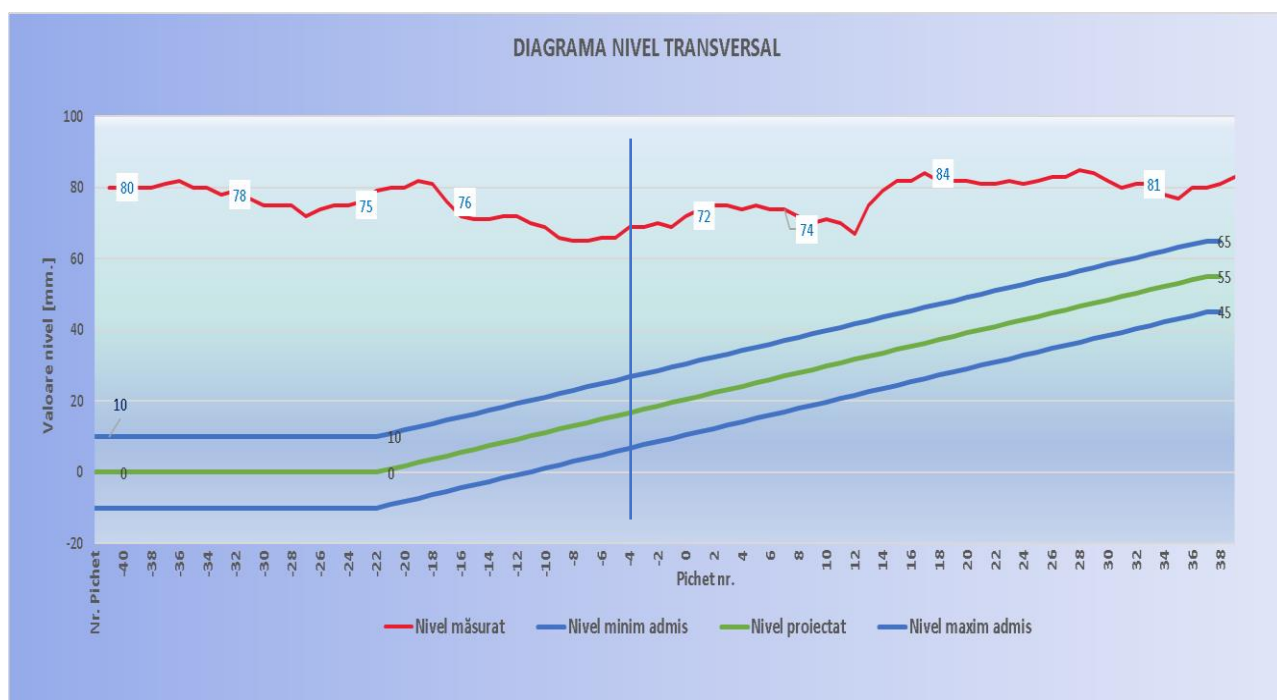
Figura nr.6 – Diagrame nivel transversal

Între pichetii „-21” și „40” valoarea nominală a nivelului transversal, conform cadrului de reglementare ar fi trebuit să fie în creștere liniară de la 0 la 55 mm pe lungimea curbei de racordare având toleranțe maxim admise respectiv ± 10 mm.

Valorile măsurate ale nivelului transversal, între pichetii „-40” și „40”, erau cuprinse între 60 mm și 85 mm, acestea depășind valorile maxim admise de cadrul de reglementare.

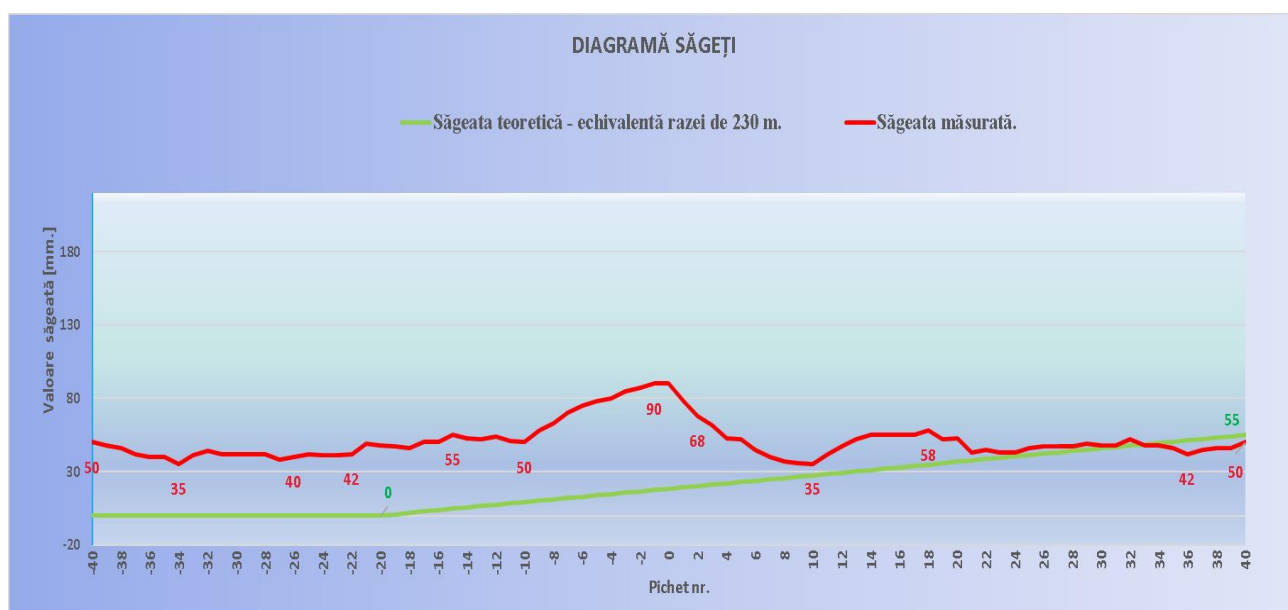
Figura nr.7 - Diagrama săgeți.

Accidentul feroviar s-a produs în cuprinsul unei curbe cu raza de 230 m (în conformitate cu datele transmise de GI), căreia îi corespunde o săgeată teoretică de 55 mm pe zona de curbă circulară, respectiv între pozițiile kilometrice RC=0+180 - CR=0+337, valorile măsurate ale săgeților fiind cuprinse între 35 mm și 90 mm având o medie de 52 mm.

În zona ce precede punctul „0” aflat pe curba de racordare respectiv între pozițiile kilometrice AR=0+150 - RC=0+180 săgeata teoretică scade de la valoare de 55 mm (valoare corespunzătoare curbei cu raza de 230m) la zero aceasta fiind valoarea teoretică a săgeții în punctul AR=0+150.
