Rapport d'Enquête de Sécurité

Décès par électrification d'un élagueur privé

Quévy - 10/07/2023

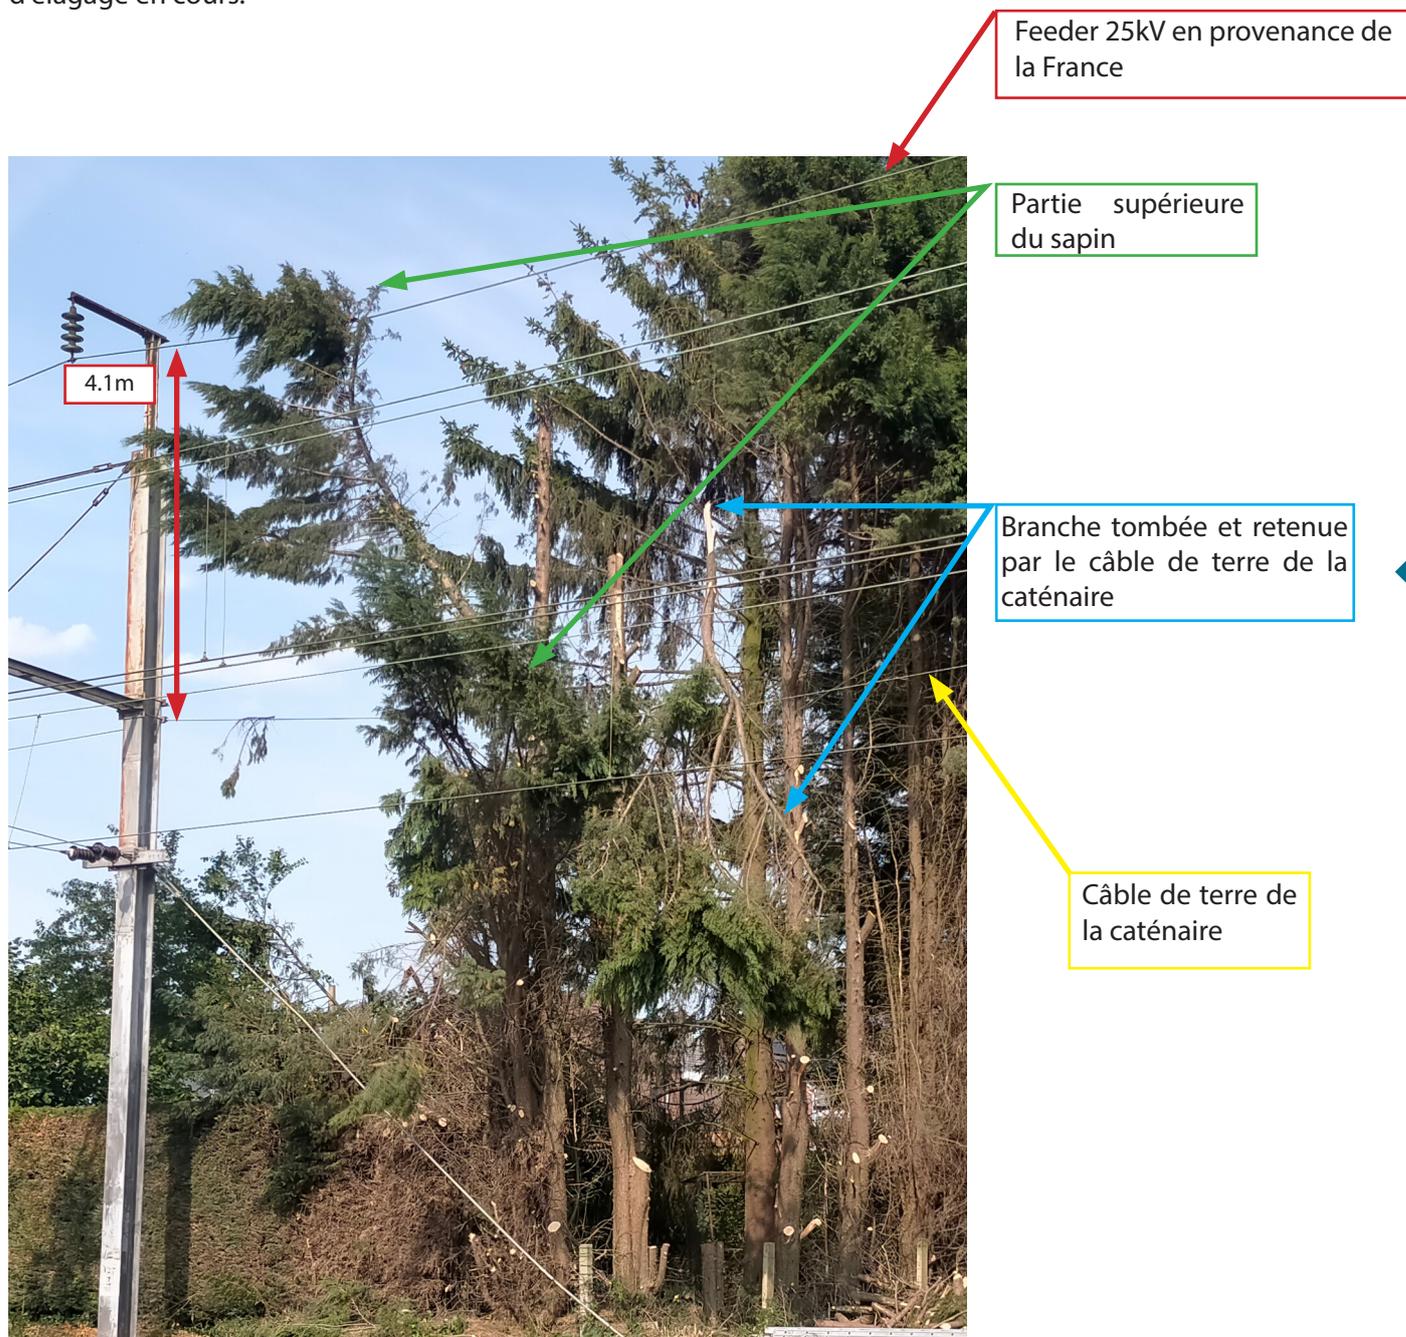
Le 10 juillet 2023, vers 14h06, la partie supérieure de l'arbre coupée par l'élagueur est tombée sur le feeder alimenté par une tension de 25 kV alternatif et l'arc électrique qui en a résulté a causé l'électrocution de l'élagueur.

Photo des lieux de l'accident, prise après intervention des services de secours

La chute de l'arbre sur le feeder alimenté par une tension de 25 kV alternatif a créé un arc électrique, causant l'électrocution de l'élagueur.
