## Veiligheidsonderzoeksverslag

Overlijden van een particuliere snoeier door elektrocutie  
Quévy - 10/07/2023

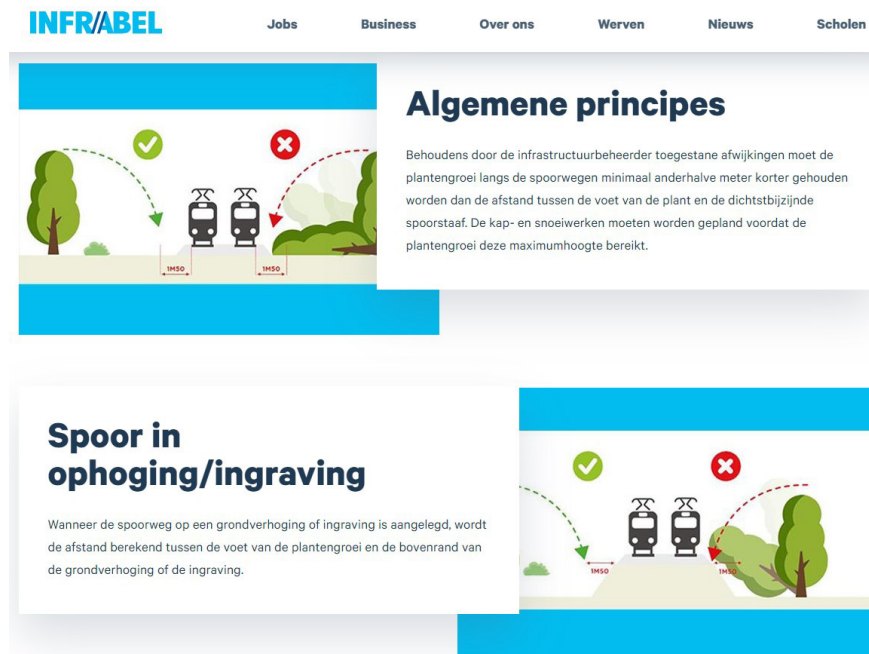
Volgens de wet van 27/04/2018 op de politie van de spoorwegen moet de plantengroei langs de spoorwegen worden onderhouden op een maximale hoogte die anderhalve meter korter is dan de afstand tussen de voet ervan en de dichtstbijzijnde spoorstaaf.

Deze informatie is ook beschikbaar op de website van Infrabel:

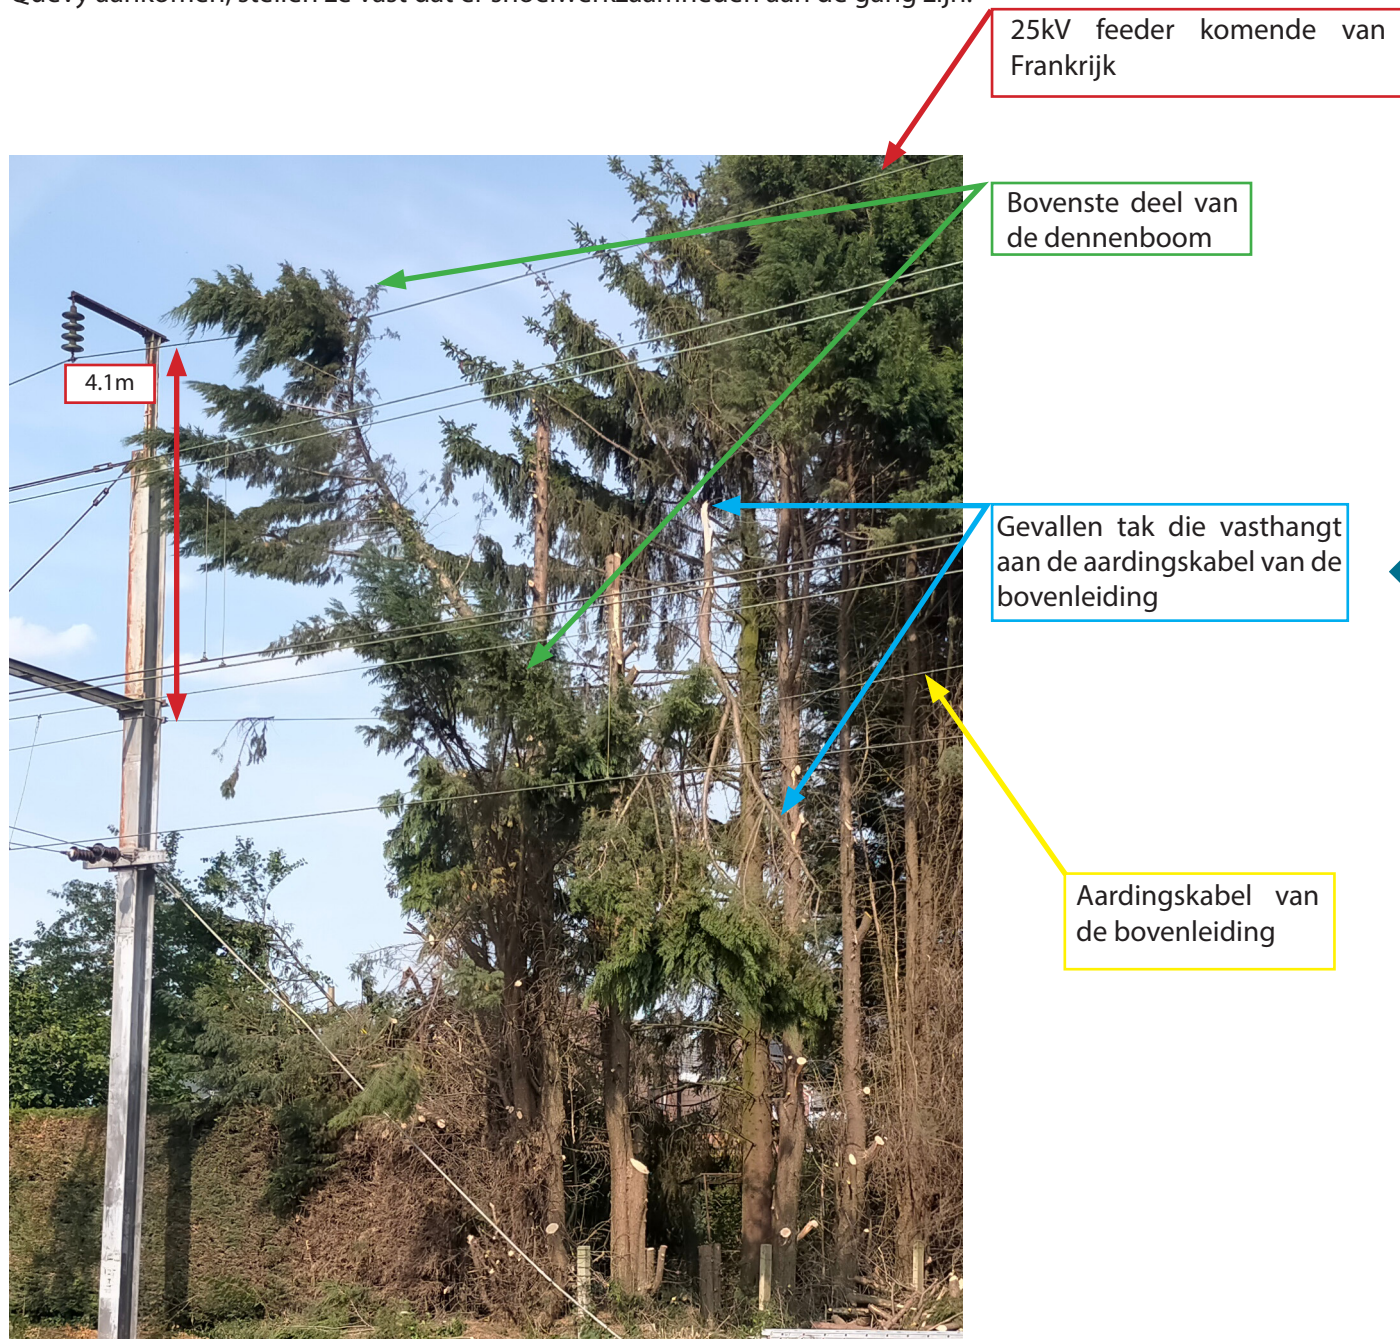
Op 10 juli 2023, rond 14.06 uur, viel het bovenste deel van de boom dat door de snoeier was afgezaagd op de feeder die gevoed werd met een spanning van 25 kV wisselstroom en de daaruit voortvloeiende vlamboog veroorzaakte de elektrocutie van de snoeier.

Foto van de plaats van het ongeval, genomen na de interventie van de hulpdiensten

De val van de boom op de feeder gevoed door een 25 kV wisselstroom, veroorzaakte een vlamboog, waardoor de snoeier werd geëlectrocuteerd.
