Havarikommisionen

Foreløbig redegørelse 2023-457

Hjulbrud på togsæt mellem Odense og Nyborg d. 09-09-2023

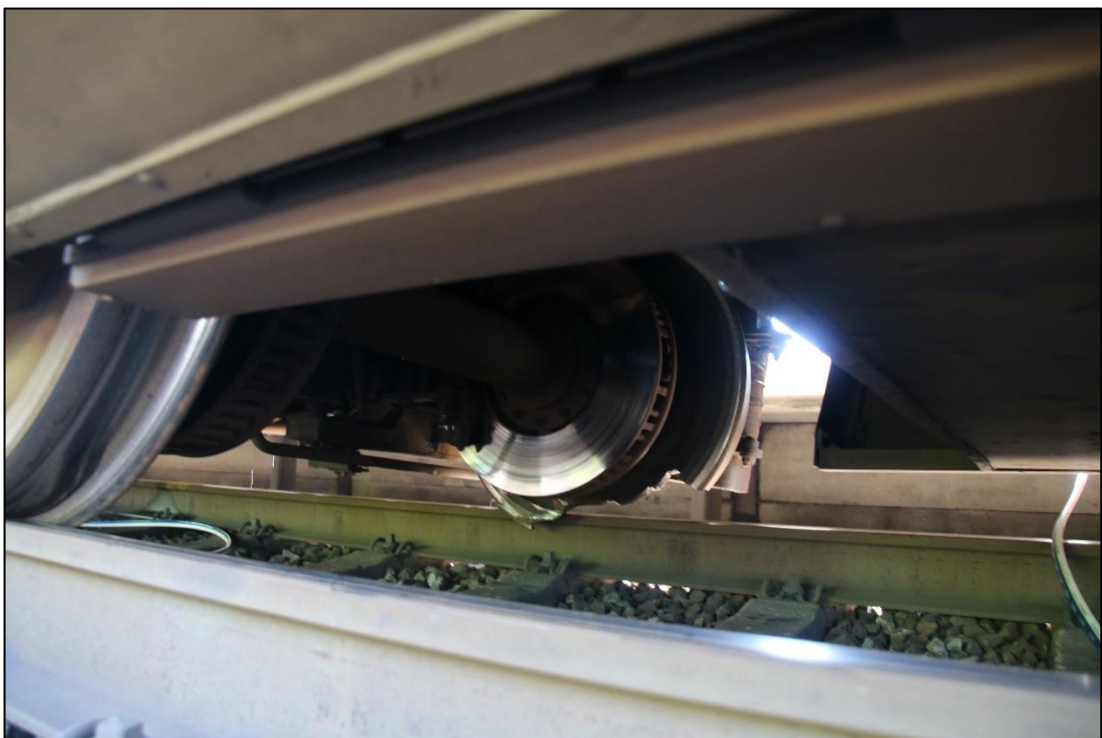
Ved nærmere eftersyn af toget blev det konstateret, at MF5046 havde et knækket hjul på aksel 4 i højre side.

Foto 1. Det havarerede hjul fotograferet efter standsning i Nyborg d. 09-09-2023. Kilde: DSB

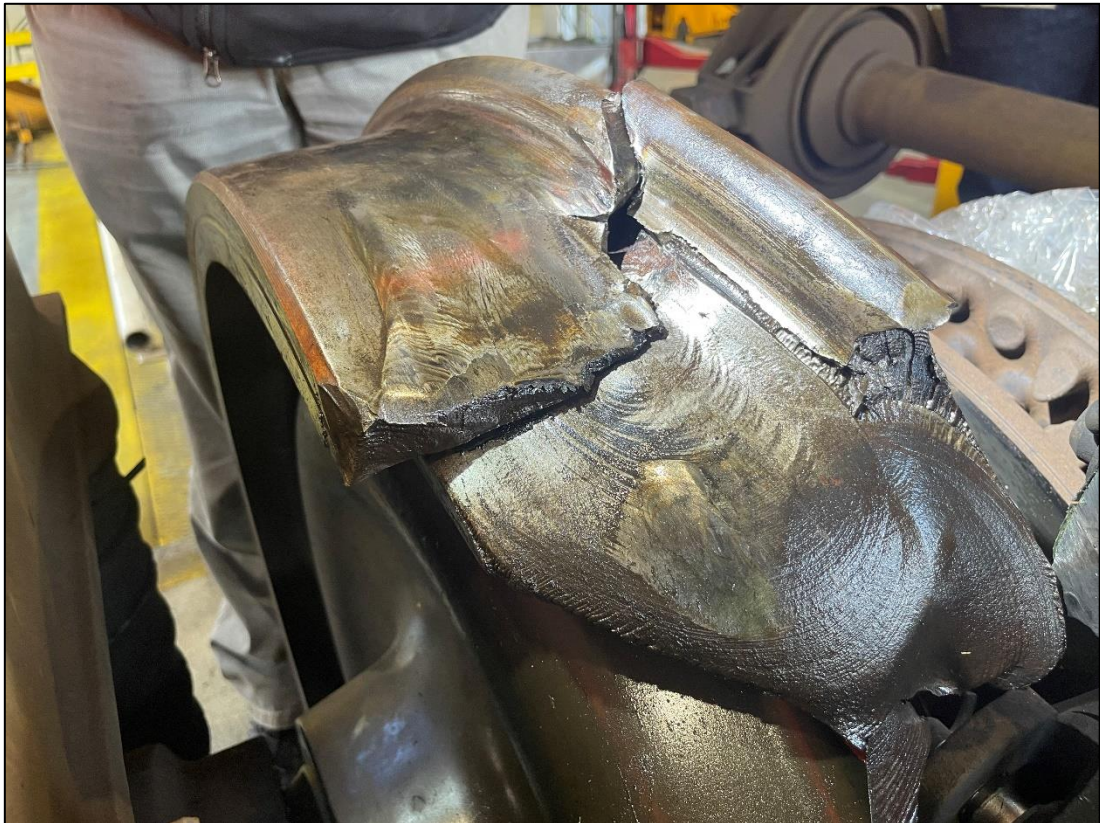
- Det beskadigede hjul havde en diameter på 831 mm og havde mistet ca. 23% af sin omkreds/løbflade.
- Den eksakte lokation for hjulbruddet kunne ikke findes.
- Tog 70408 har sandsynligvis kørt mindst 15 km på det havarerede hjul (Ullerslev – Nyborg).
- Den eller de tabte hjuldele er ikke fundet.
- Vedligeholdelsen at togsæt MF5046, herunder hjulvedligehold, blev foretaget af DSB.
- Hjulbruddet skete som følge af sub-surface fatigue, der var opstået i hjulets fælg omkring en indeslutning, som befandt sig ca. 15 mm under løbefladerne.

Foto 2. Initieringssted for revnen ca. 15 mm under løbeflader. Kilde: Havarikommissionen.
