Havarikommissionen
Accident Investigation Board Denmark

Redegørelse 2023-452

Nærved-påkørsel af banearbejdere i Vigerslev d. 06-09-2023

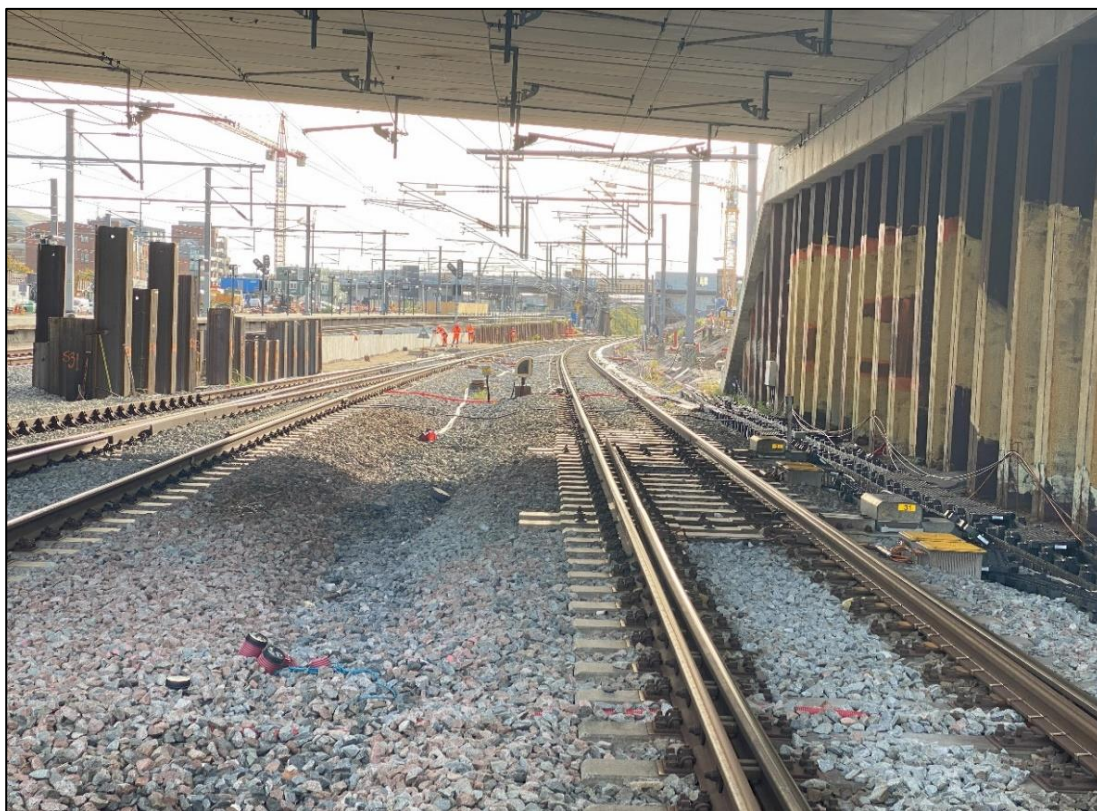
Arbejdsholdet befandt sig i spor 21 og 22, et område, hvor der grundet broer og kurveforhold ikke var gode udsigtslængder i begge køreretninger.

Foto 1. Udsigt fra spor 21 mod øst. Udsigtslængde begrænset af kurve og S-banebro. Kilde: Havarikommissionen.

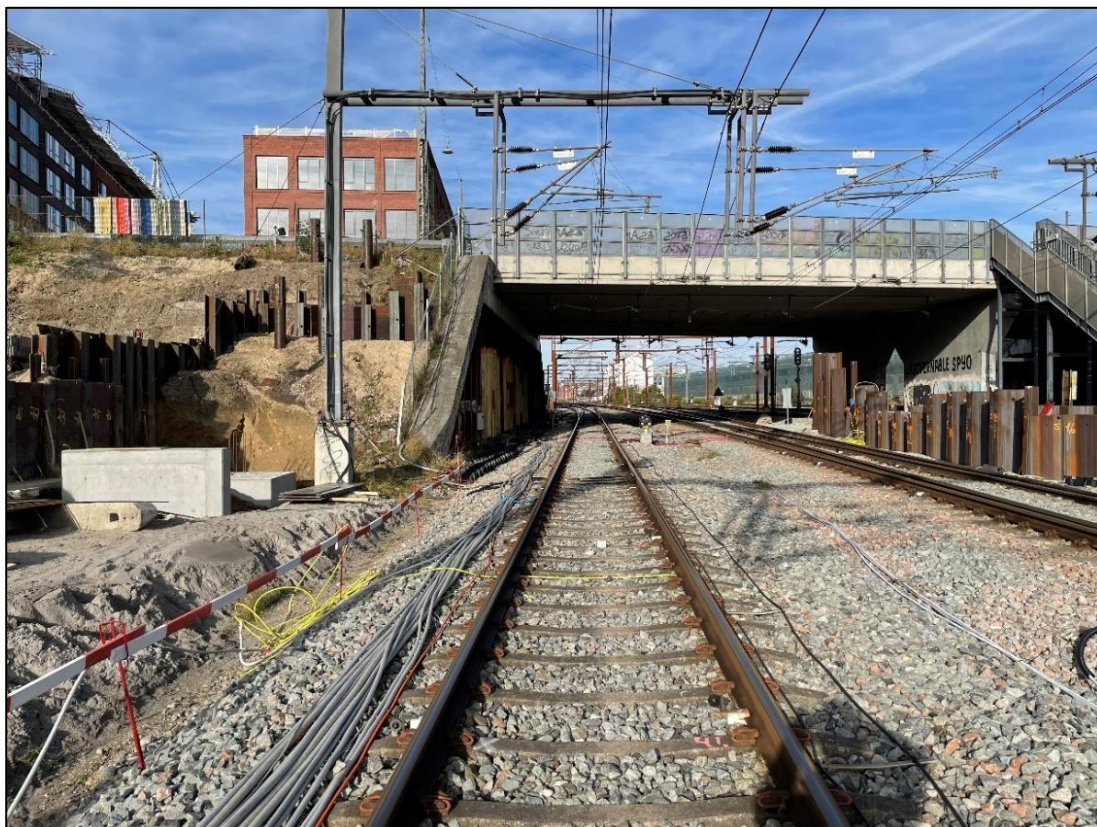
Foto 3. Udsigt fra spor 21 mod vest. Udsigtslængde begrænset af kurve og vejbro (Gammel Køge Landevej). Hændelsen skete på sporet i forgrunden af billedet. Kilde: Havarikommisionen.

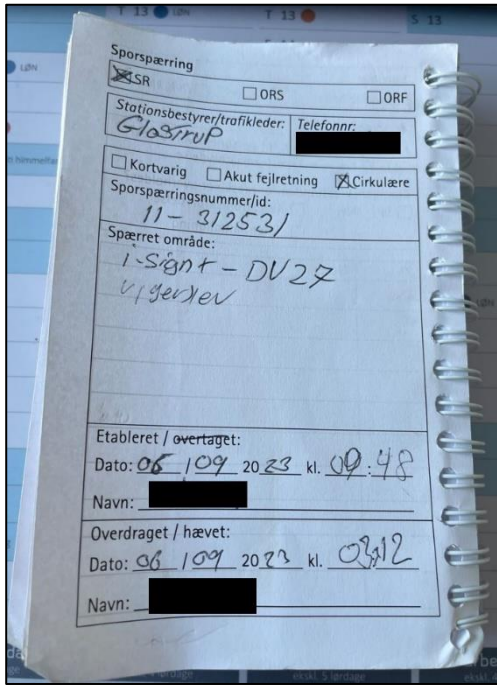
Figur 3. SRAs logbog. Sporspærring 11-312531 nat mellem d. 5. og 6. september 2024. Kilde: Aarsleff Rail, anonymiseret af Havarikommissionen.

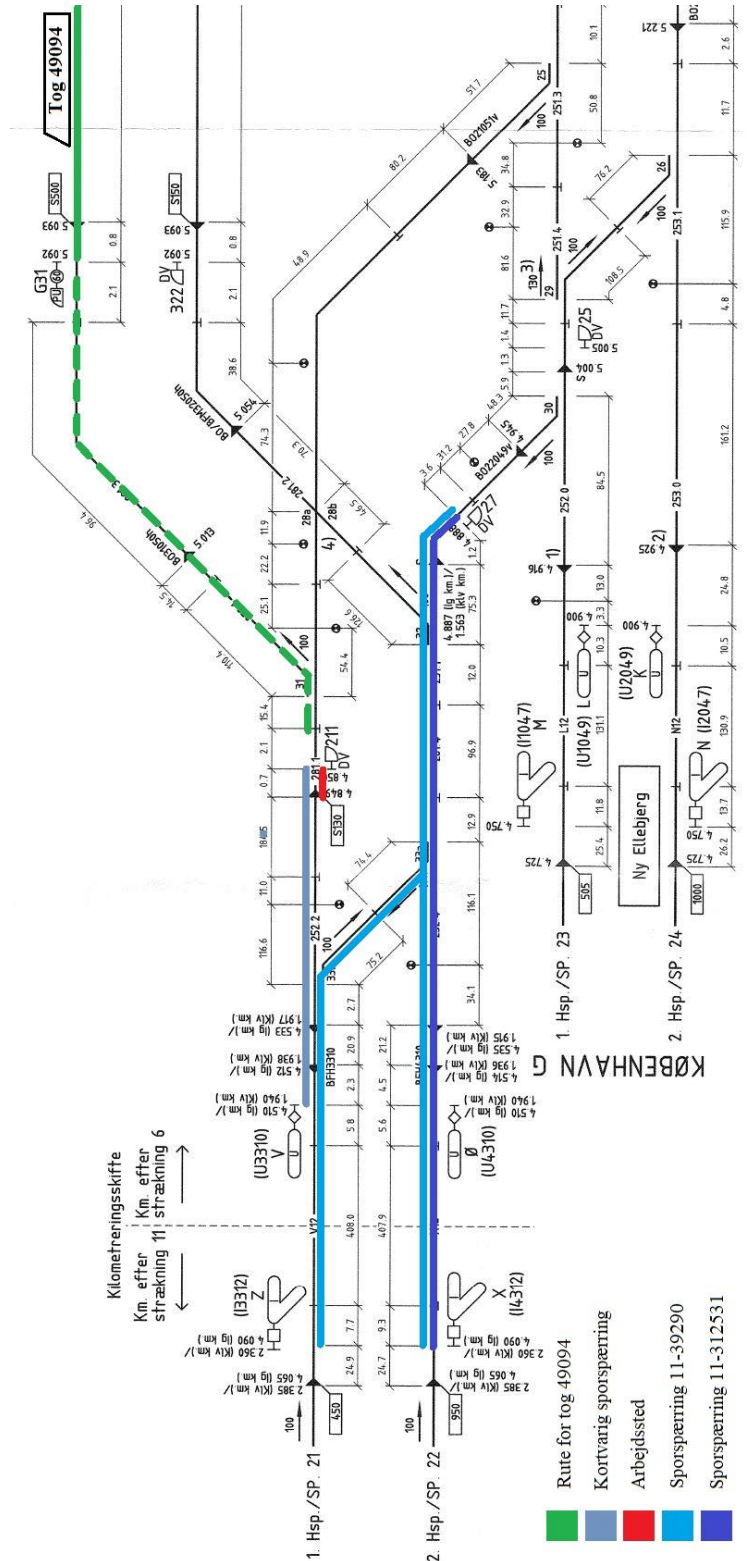
8.1 ATC stationsplan

Uddrag af ATC stationsplan for Vigerslev med Havarikommissionens angivelser af rute for tog 49094, arbejdssted og sporspæringer.
