The Rail Safety Inspection Office

Accident and incident investigation report

Collision of the long distance passenger train No. 895 with an obstacle (uprooted tree) between Štěpánov and Červenka stations

č. j.: 6-500/2023/DI

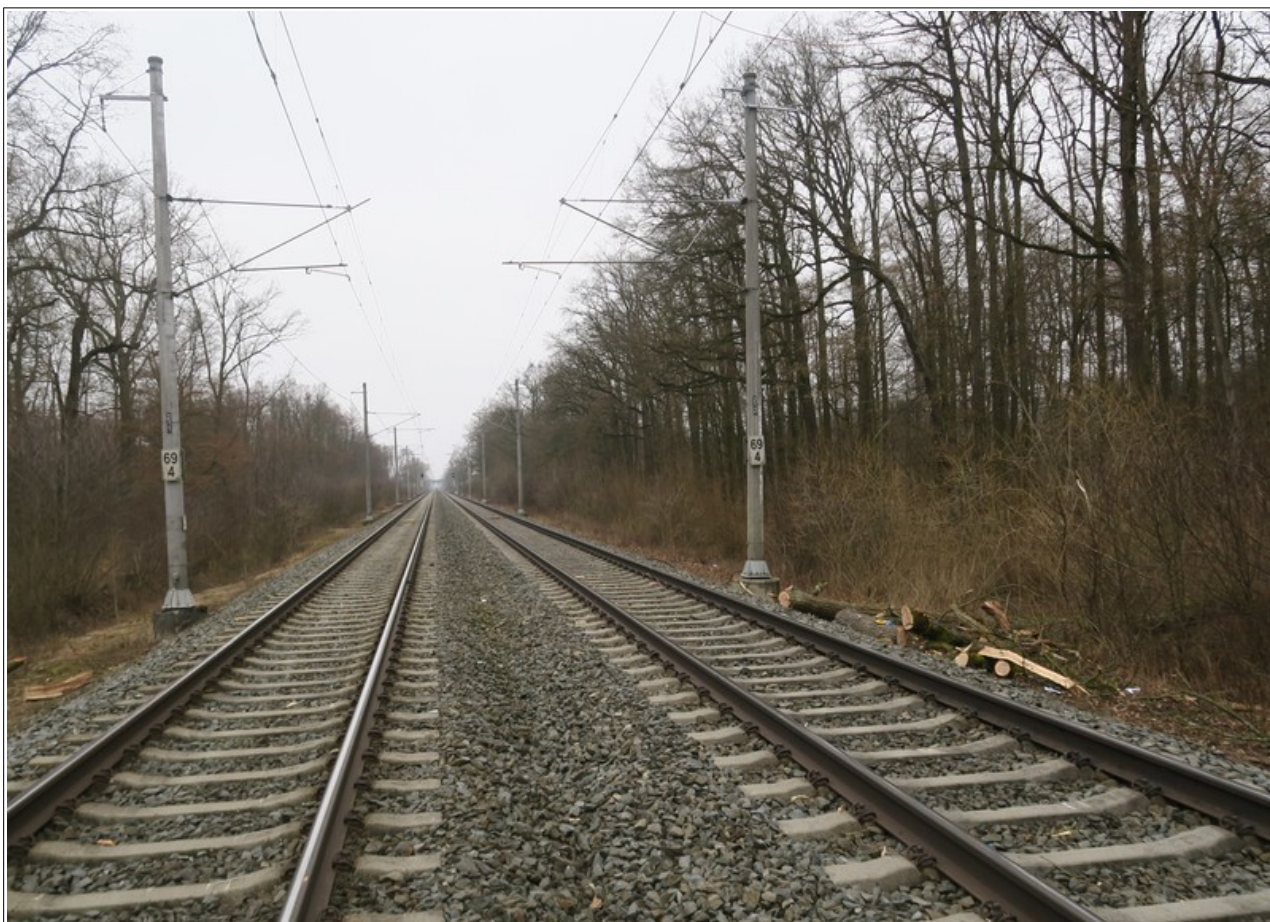
Provedenými společnými prohlídkami však nebylo vytipováno a označeno všechno stromů a jiné porosty nacházející se v dopadové vzdálenosti, které při svém pádu mohlo zasáhnout do průjezdného průřezu dráhy, a bylo tak stromovým ohrožujícím bezpečnost nebo plynulost drážní dopravy nebo provozuschopnost dráhy, což dokládá předmětná MU, předchozí události vzniklé ve dnech 1. 7. 2019 a 17. 2. 2022 (viz bod 4.5 této ZZ) a po vzniku MU inspektory DI zjištěný výskyt dalších minimálně 27 stromů vně obou TK mezi km 69,367 až 69,489, a to mezi trakčními podpěrami č. 209, 211 a 213, resp. mezi podpěrami č. 210, 212 a 214, vč. místa vzniku MU v km 69,426, rostoucích v porostních okrajích pozemků p. č. 1028 a 1029, nacházejících se v obci Pňovice [552160], v k. ú. Pňovice [722855], v dopadové vzdálenosti, které měly jednostrannou korunu se zatížením směřujícím nad těleso dráhy (viz také bod 4.3.5 této ZZ).

Obr. č. 4: Snímek místa MU dokumentující dne 17. 2. 2023 řadu stromů mající asymetrickou korunu směřující nad těleso dráhy, jež rostlo v porostním okraji pozemku p. č. 1029.

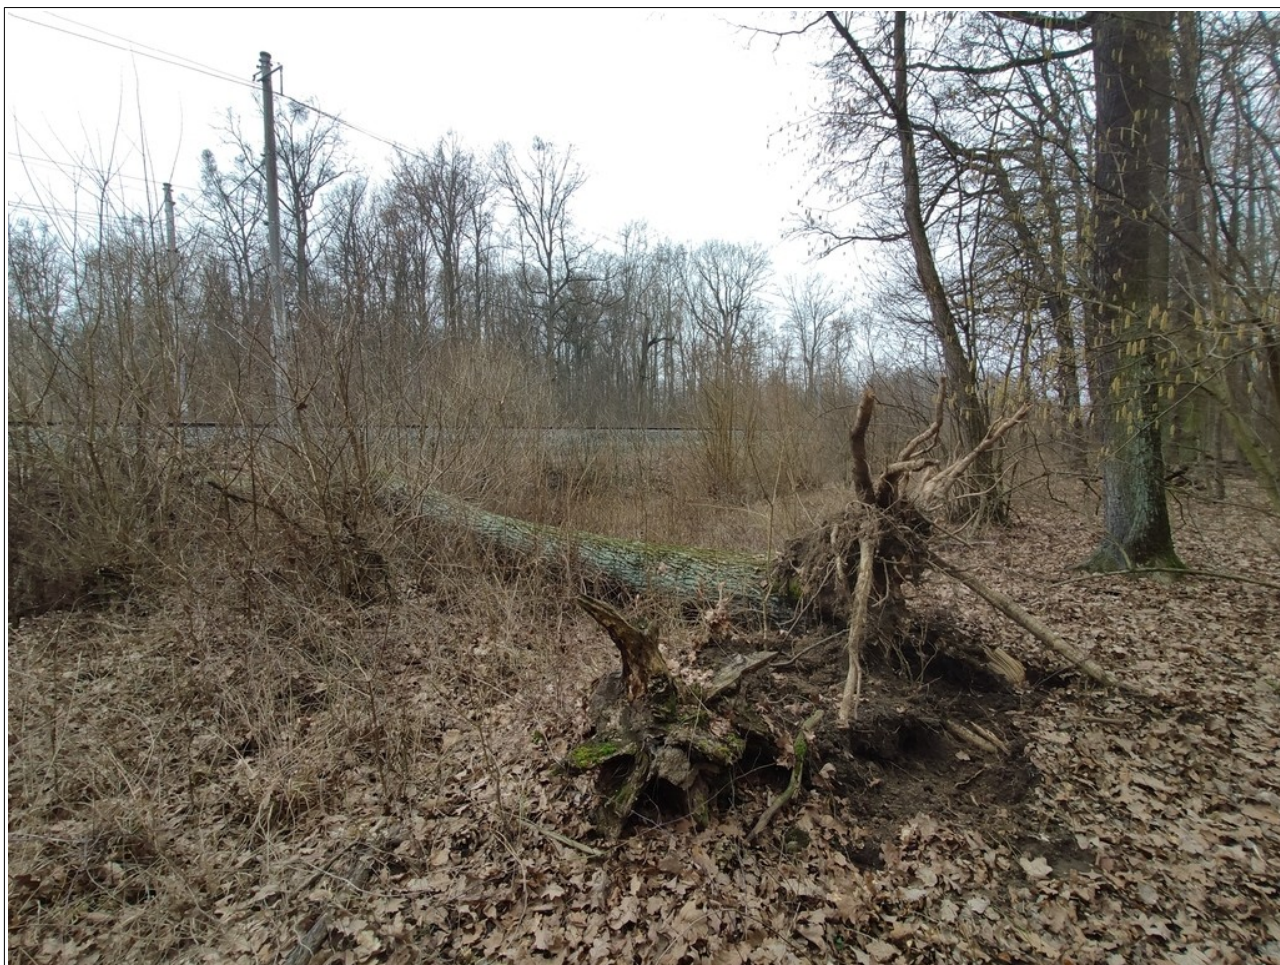
- narušení průjezdného průřezu obou traťových kolejí překážkou – vyvráceným stromem rostoucím v ochranném pásmu dráhy v dopadové vzdálenosti od průjezdného průřezu kolejí, v důsledku statického selhání zapříčiněnému zdravotním stavem (vnitřní hnilobou) stromu, kdy skutečný zdravotní stav nebylo možné v tomto konkrétním případě zjistit nedestruktivní metodou (vizuálními

Obr. č. 8: Pohled na kořenový bal a část kmene stromu rostoucího na pozemku p. č. 1029 vyvráceného v km 69,426 přes obě TK mezistaničního úseku Štěpánov – Červenka

- jakožto ústřednímu orgánu správy lesů zajistit úpravu příslušného právního předpisu [zákona č. 289/1995 Sb., o lesích a o změně některých zákonů (lesní zákon), ve znění pozdějších předpisů] tak, aby části lesních porostů (lesů) nacházejících se v ochranném pásmu dráhy byly zařazeny do kategorie „lesy zvláštního určení“, tzn. lesů, v nichž důležitý veřejný zájem, kterým je v tomto konkrétním případě bezpečné provozování dráhy pro potřeby bezpečné a plynulé drážní dopravy, vyžaduje odlišný způsob hospodaření. Zařazení lesa, nacházejícího se v ochranném pásmu dráhy do kategorie „lesy zvláštního určení“, umožní vlastníkovu lesa hospodařit s lesem pouze takovým způsobem, aby v ochranném pásmu dráhy pěstoval jen takové dřeviny, které svou výškou a umístěním při pádu nezasáhnou do průjezdného průřezu koleje/kolejí železniční dráhy.

- do doby realizace výše uvedeného bezpečnostního doporučení vstoupit v jednání s Ministerstvem zemědělství České republiky, jakožto ústředním orgánem správy lesů, aby orgány státní správy lesů, jimiž jsou obecní úřady obcí s rozšířenou působností, kraje a v neposlední řadě Ministerstvo zemědělství České republiky, z vlastního podnětu (iniciativy) části lesních porostů (lesů) nacházejících se v ochranném pásmu dráhy zařadily do kategorie „lesy zvláštního určení“, tzn. lesů, v nichž důležitý veřejný zájem, kterým je v tomto konkrétním případě bezpečné provozování dráhy pro potřeby bezpečné a plynulé drážní dopravy, vyžaduje odlišný způsob hospodaření. Zařazení lesa, nacházejícího se v ochranném pásmu dráhy do kategorie „lesy zvláštního určení“, umožní vlastníkovu lesa hospodařit s lesem pouze takovým způsobem, aby v ochranném pásmu dráhy pěstoval jen takové dřeviny, které svou výškou a umístěním při pádu nezasáhnou do průjezdného průřezu koleje/kolejí železniční dráhy.
