The Rail Safety Inspection Office

Accident and incident investigation report

Collision of the regional passenger train No. 3542 with a lorry at the level crossing No. P7519 with consequent derailment and fire at Olomouc hlavní nádraží station

Tuesday, 17th October 2023

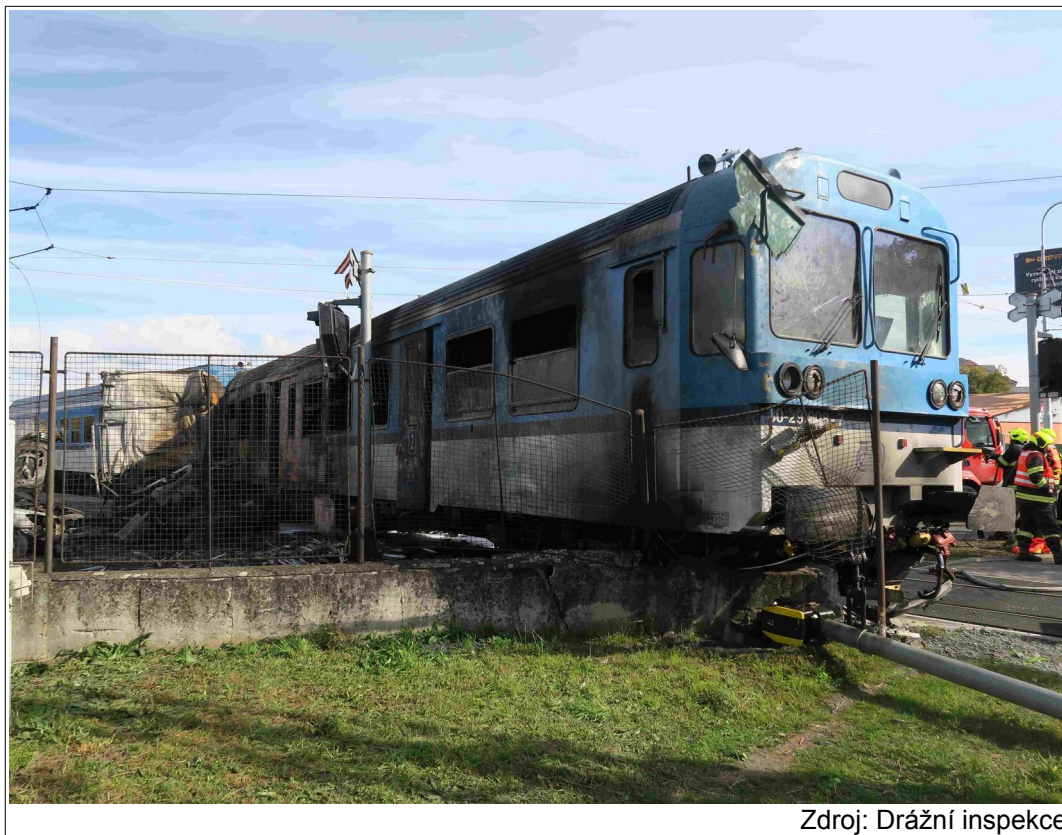
Popis události: střetnutí vlaku Os 3542 se silničním motorovým vozidlem, tvořeným nákladním automobilem s návěsem (jízdni soupravou), s následným požárem a vykolejením vlaku.

Následky: 8 zraněných;
celková škoda 44 078 830 Kč. *)

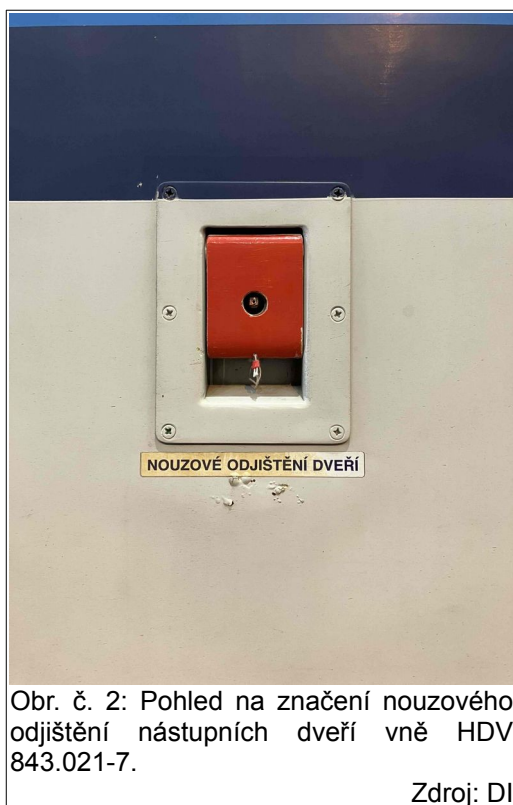
Obr. č. 2: Pohled na značení nouzového odjištění nástupních dveří vně HDV 843.021-7.

Po vzniku MU byl DI ověřen stav značení nouzového otvírání/odjištění nástupních dveří HDV 843.021-7, ve kterém nebyl zjištěn nedostatek. Na ŘDV 80-29 008-7 nebylo možné stav tohoto značení zjistit, a to z důvodu poškození vozové skříně požárem, viz bod 3.1.3 této ZZ.

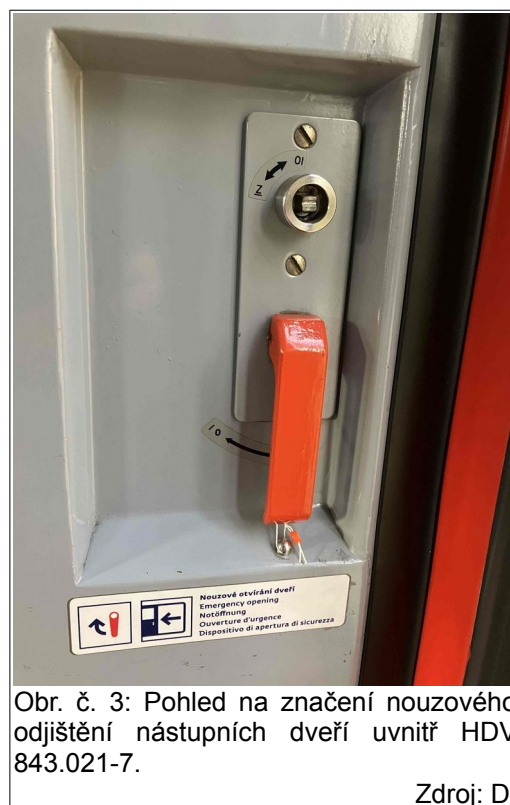
Obr. č. 3: Pohled na značení nouzového odjištění nástupních dveří uvnitř HDV 843.021-7.

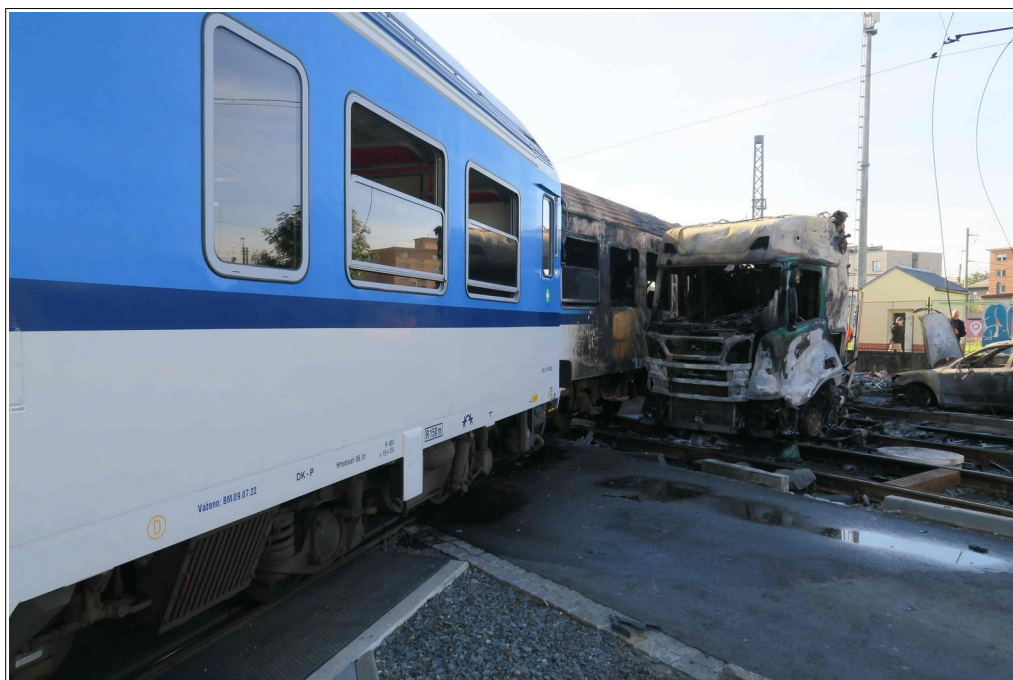
- tahač NA tovární značky Scania se v konečném postavení po MU nacházel za místem střetnutí vpravo soupravy vlaku Os 3542 kabinou tahače otočen proti směru jízdy vlaku a předním čelem kabiny nad levým kolejnicovým pásem koleje č. 1 dráhy tramvajové (směr obratiště Pavlovičky). Tahač byl zcela zničen požárem po střetnutí. Návěs tovární značky Krone se po MU nacházel vlevo od soupravy vlaku v místě křížení drah, značně poškozen;
- v kabině NA se za jízdy před vznikem MU nacházel pouze řidič NA. Následkem MU utrpěl újmu na zdraví;
- přední čelo vlaku Os 3542 narazilo do pravé zadní části tahače a do pravého boku návěsu NA. Dynamikou nehodového děje se uvolnilo spojení návěsu s tahačem, na kterém došlo k utržení pravé palivové nádrže, jejíž nafta se rozstříkla i na ŘDV

Obr. č. 4: Pohled na požárem zasažený tahač NA a DV vlaku Os 3542 po MU.

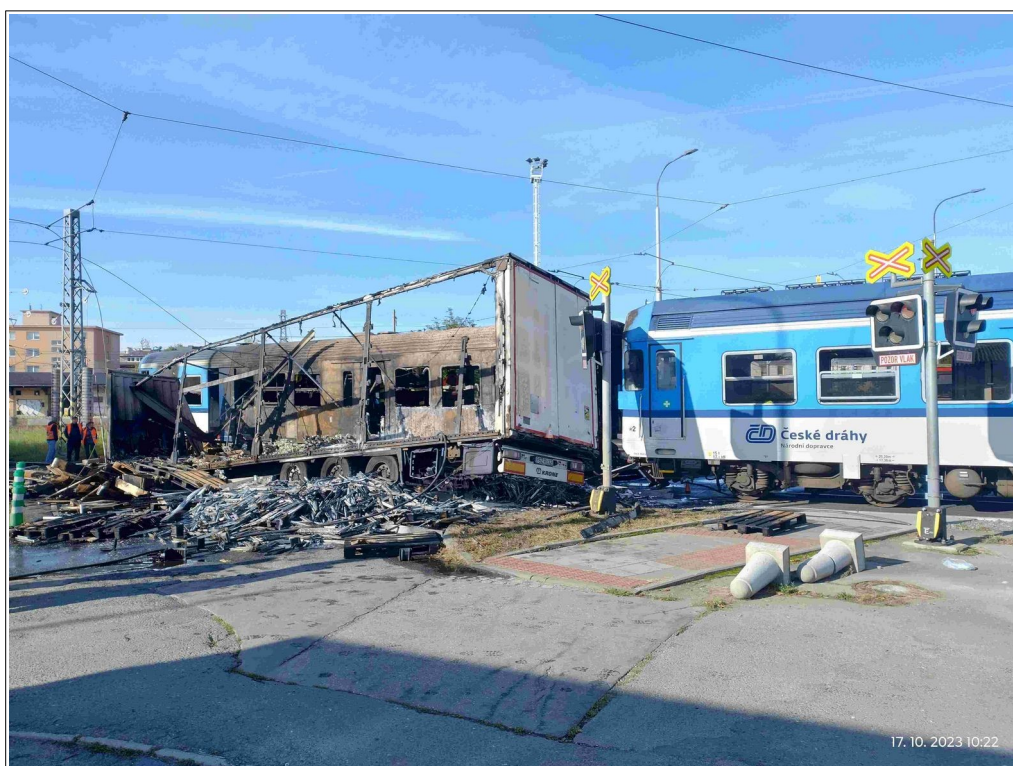
Na návěsu došlo k uvolnění nákladu palet s nábytkovými pojezdovými lištami, které opustily nákladový prostor návěsu a dopadly do kolejiště v okolí ŘDV, na vozovku pozemní komunikace a na chodník pro pěší;

Obr. č. 5: Návěs NA a z něj vysypaný náklad v konečném postavení po MU.

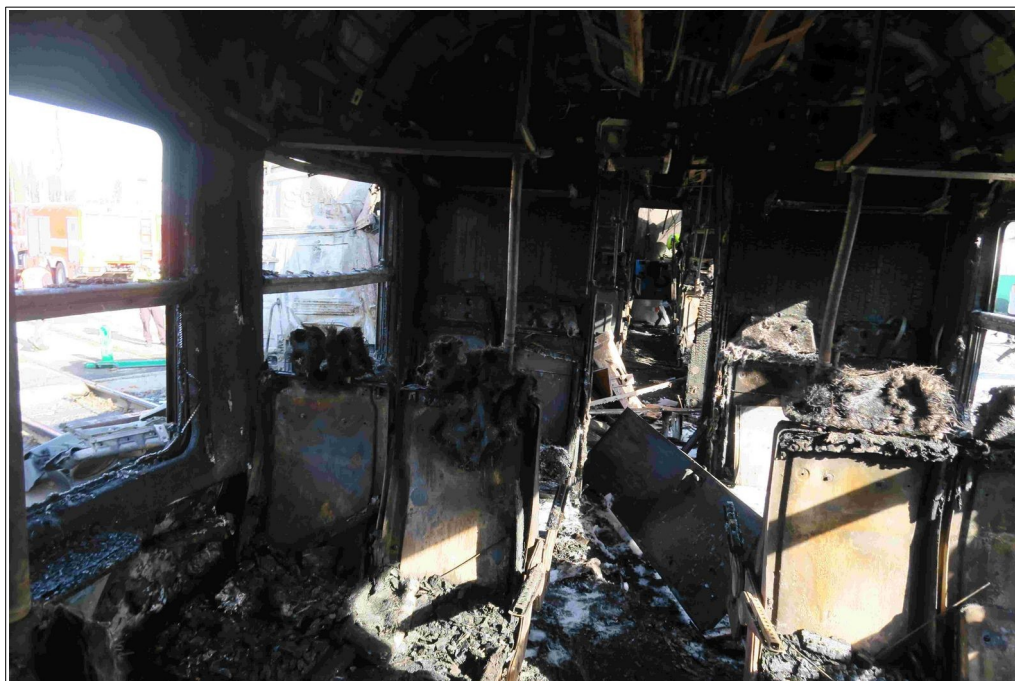
- požárem bylo poškozeno kompletní vybavení interiéru ŘDV (sedáky, stolky, obložení stěn a stropů, zavazadlové police, podlaha, oddílové dveře, přechodové dveře, příčky do nástupních prostor, elektrorozvaděč, zařízení vodního hospodářství, interiér WC),

Obr. č. 6: Požárem zničený interiér ŘDV – pohled směrem do oddílu pro cestující.

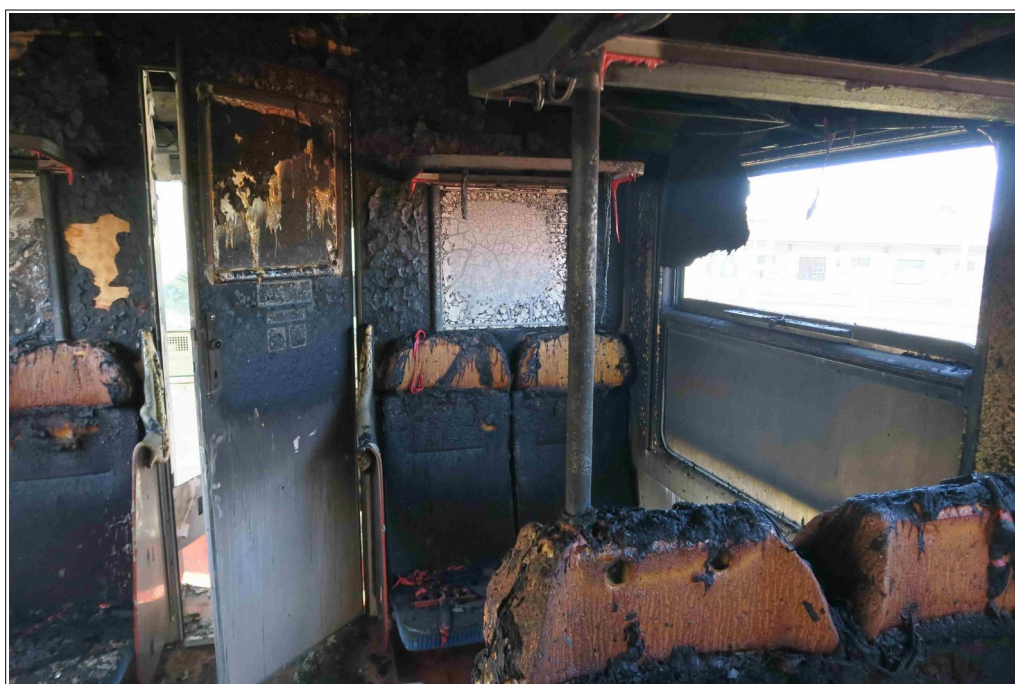
- v kabině strojvedoucího byl požárem poškozen – elektrorozvaděč, klimatizace, ovládací pult stanoviště strojvedoucího, čelní sklo, stěrače, boční okna, nástupní dveře, zpětná zrcátka, skříň se záznamovým zařízením DV vč. elektronického rychloměru LT10 METRA Blansko;

Obr. č. 7: Požárem zničený interiér ŘDV – pohled směrem ke stanovišti strojvedoucího.

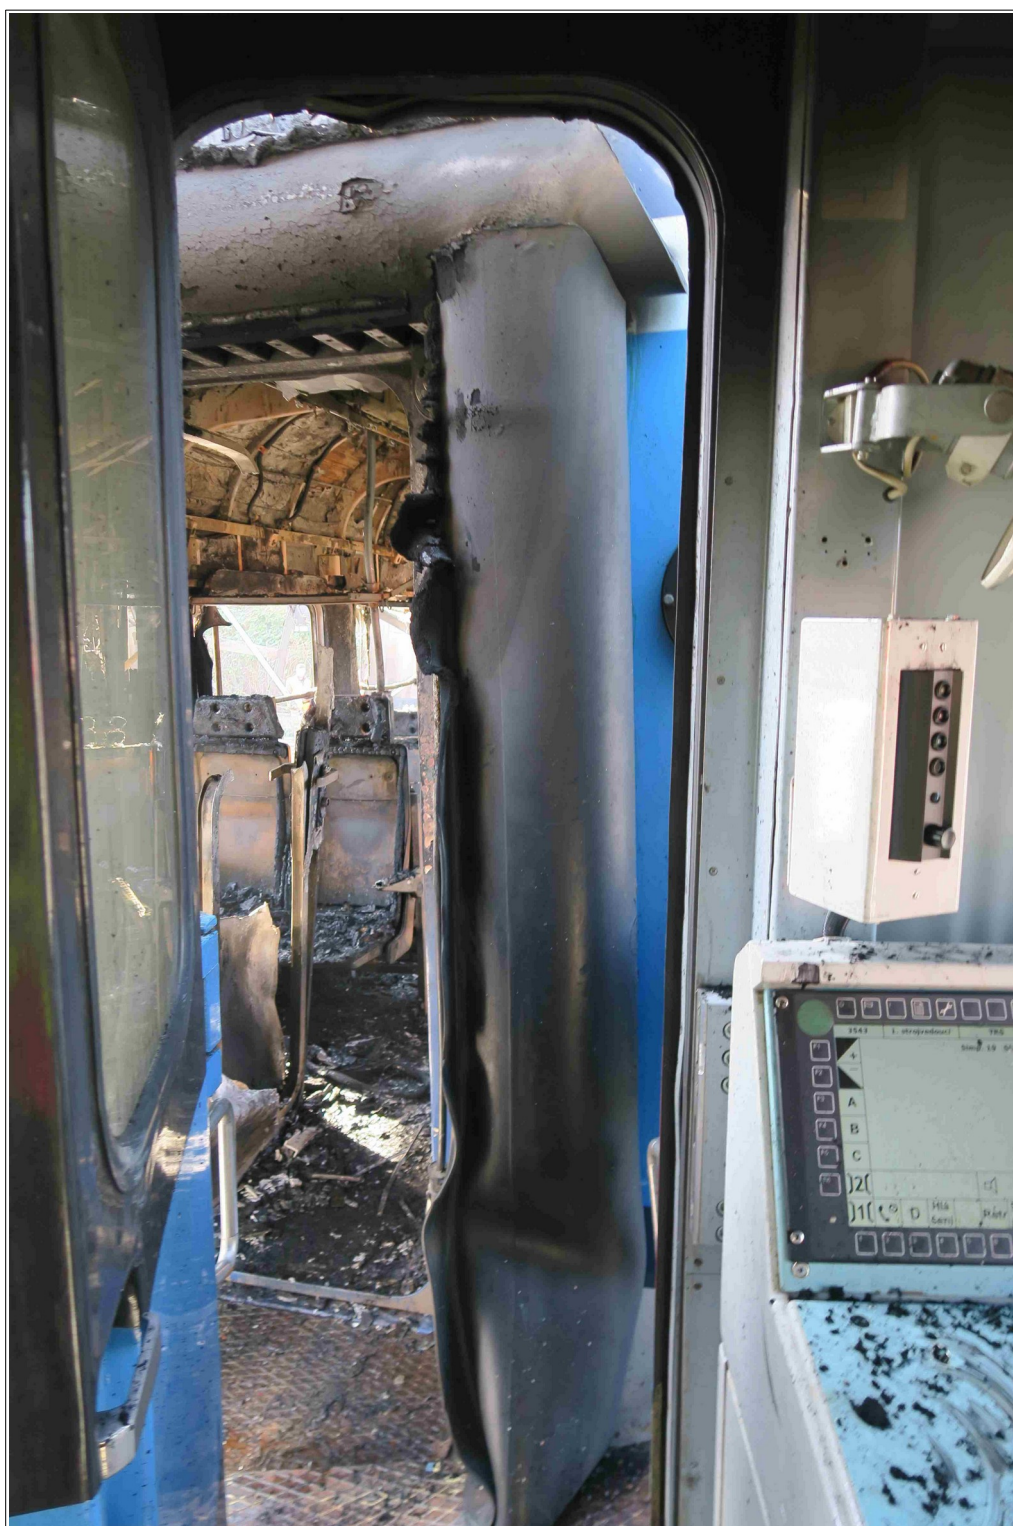
Vlakvedoucí vlaku Os 3542 se pro evakuaci cestujících z ŘDV rozhodl dle vlastního uvážení sám, a to ještě před příjezdem složek IZS, protože požárem ŘDV vzniklo bezprostředním ohrožení života cestujících. Pro provedení vlastní evakuace nejprve otevřel průchod přes stanoviště HDV, následně osobně vyzval cestující k evakuaci a pomáhal cestujícím opustit ŘDV přes mezivozový přechod do HDV a následně i ven z HDV.

Obr. č. 8: Přejech mezi ŘDV a HDV, přes nějž po vzniku MU probíhala evakuace cestujících z ŘDV.
