**PAŃSTWOWA KOMISJA BADANIA WYPADKÓW KOLEJOWYCH**  
**Ministerstwo Spraw Wewnętrznych i Administracji**

**RAPORT Nr PKBWK 5/2024**

**z postępowania w sprawie wypadku kolejowego  
zaistniałego dnia 12.04.2022 r. o godz. 9:22 na stacji Poznań Główny  
na rozjeździe nr 140 zabudowanym w torze 51, w km -0,181 linii kolejowej nr 351  
Poznań Główny - Szczecin Główny,  
na obszarze zarządcy infrastruktury PKP PLK S.A. Zakład Linii Kolejowych w Poznaniu**

**WARSZAWA, dnia 10 czerwca 2024 r.**

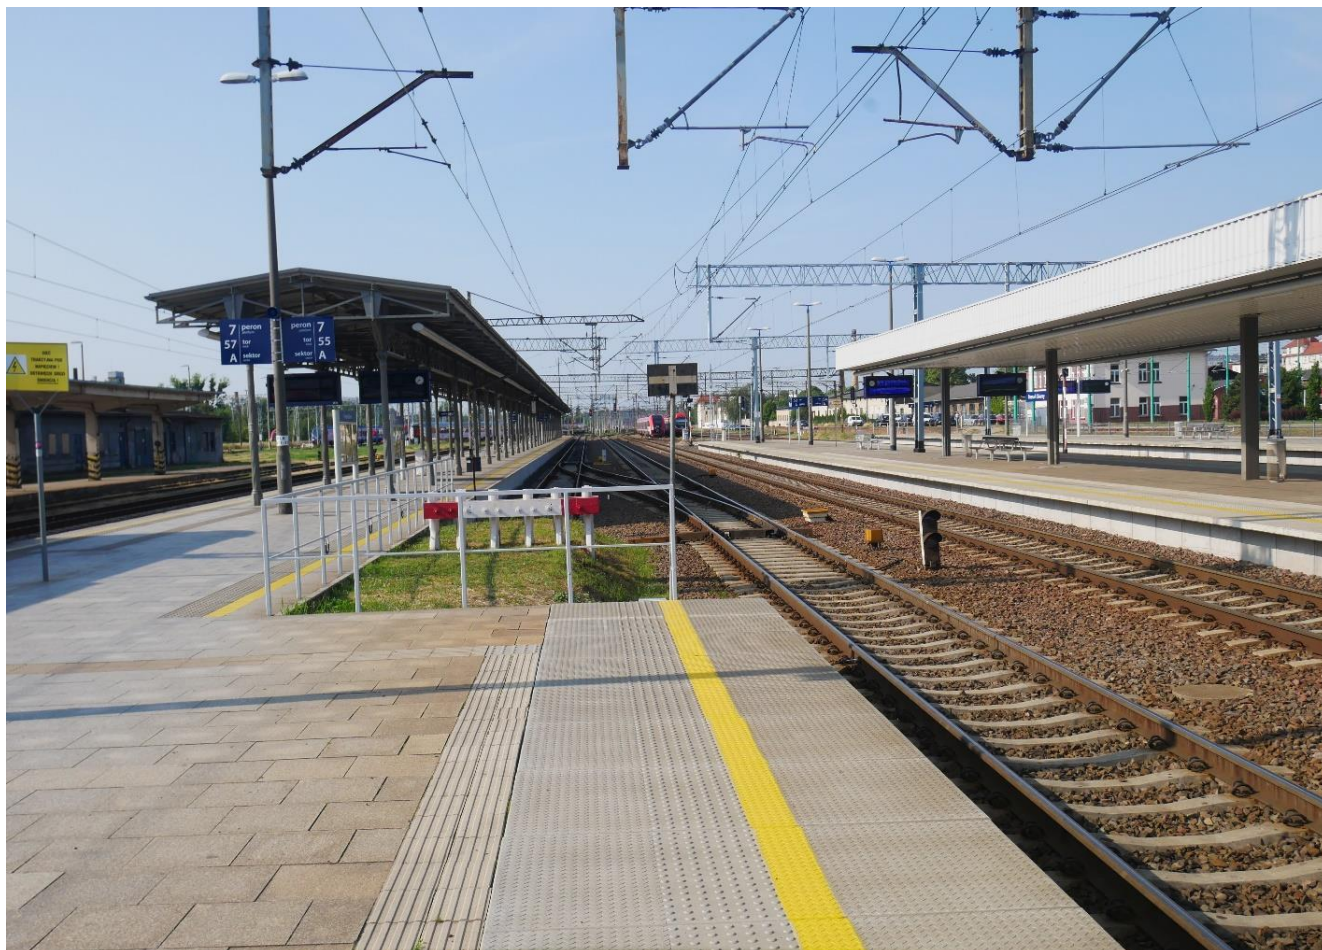
**Zdjęcie 1 - Widok ogólny miejsca zdarzenia (źródło: materiał własny PKBWK)**

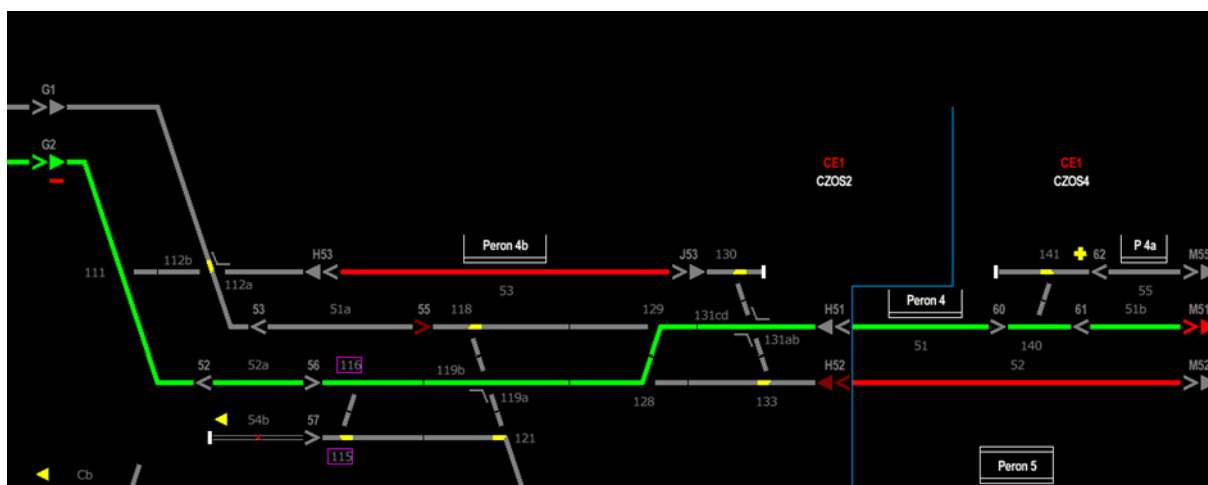
Po zatrzymaniu pociągu przez maszynistę przed nadającym sygnał S1 „Stój” semaforem wjazdowym  $B^{1/2/4}$  do stacji Poznań Główny, maszynista instruktor wywołał radiotelefonicznie dyżurnego ruchu nastawni „PoA” informując go o postoju, jednocześnie sprawdzając łączność. Dyżurny ruchu „stanowisko C” potwierdził słyszalność i poinformował maszynistę, że na razie nie ma wjazdu. Następnie po upływie ok. 3 minut dyżurny ruchu „stanowisko C” wydał komputerowe polecenie nastawienia przebiegu pociągowego od semafora wjazdowego  $B^{1/2/4}$  do semafora drogowskazowego  $G2^{1/2/4}$ . W dalszej kolejności o godz. 9:18:26 (czas wg systemu komputerowego) wydał polecenie nastawienia przebiegu pociągowego od semafora drogowskazowego  $G2^{1/2/m}$  do semafora wyjazdowego  $M51^{1/2/4/m}$ . Pociąg THE 575001 o godz. 9:18:31 minął semafor wjazdowy  $B^{1/2/4}$  i kontynuował jazdę w kierunku semafora drogowskazowego. W czasie realizacji jazdy pociągowej, drużyna pociągowa otrzymała informację drogą radiową od dyżurnego ruchu „stanowisko C” cytując: „575001 na razie na 51 wjeżdżamy, będzie możliwość kolega da dalej na 55 i tam się uruchomisz”. O godz. 9:18:37 przebieg  $G2_{51b}^2$  został utwierdzony z nadaniem na semaforze drogowskazowym  $G2^{1/2/m}$  stacji Poznań Główny sygnału S13 „jazda z prędkością nieprzekraczającą 40 km/h, a przy następnym semaforze „Stój” (tor 55 wolny, patrz Rysunek 3).

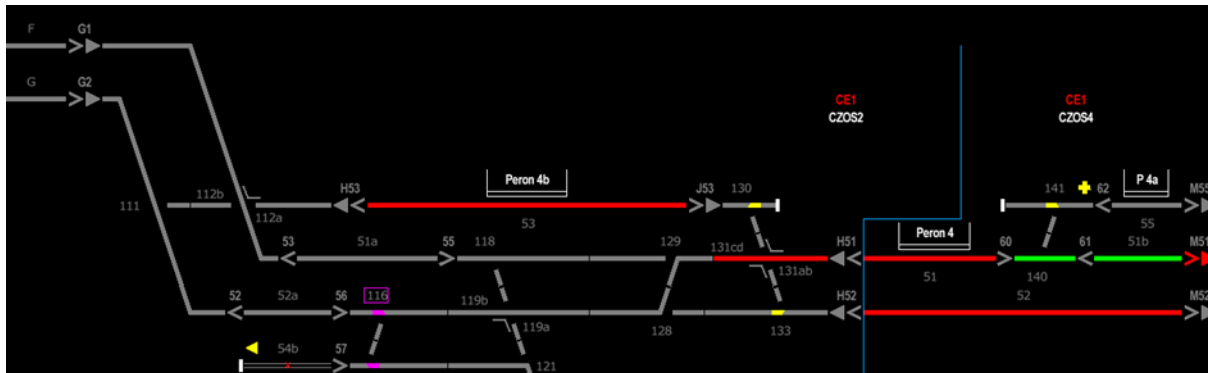
O godz. 9:20:26 pociąg minął semafor drogowskazowy  $G2^{1/2/4}$ . Wjazd pociągu THE 575001 do stacji Poznań Główny nastąpił o godz. 9:21 i jego jazda była kontynuowana z prędkością nieprzekraczającą 32 km/h torem 51a i 51 w kierunku toru 51b do semafora  $M51^{1/2/4/m}$  kończącego przebieg  $G2_{51b}^2$ . O godzinie 9:21:32 pociąg wjechał na tor 51 z prędkością ok. 26 km/h.

Rysunek 4 - Wjazd pociągu na tor 51, godz. 9:21:32 (źródło: Thales)

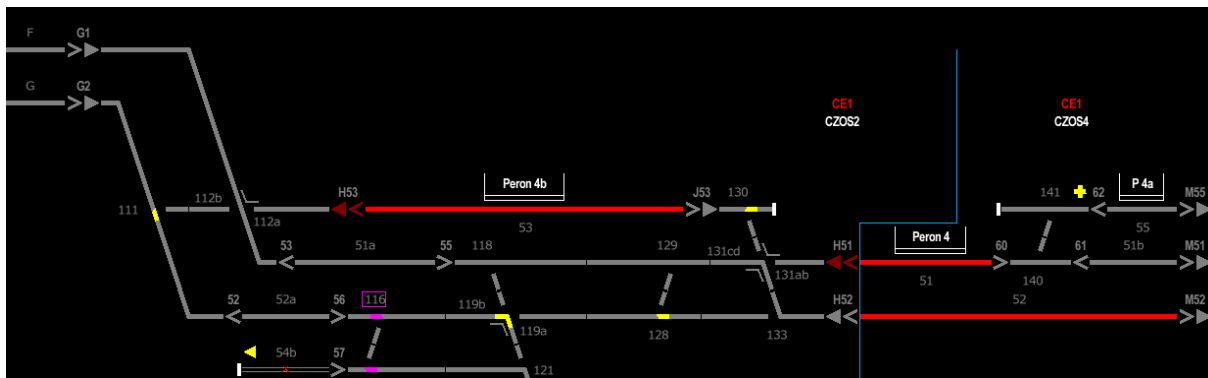
O godz. 9:21:41 dyżurny ruchu „stanowisko C” wydał polecenie specjalne „ZW” rozwiązania drogi przebiegu od Tm60 do semafora M51 przy dalszej jeździe pociągowej z prędkością ok. 26 km/h.

Rysunek 5 - Rozwiązana droga przebiegu, godz. 9:21:41 (źródło: Thales)

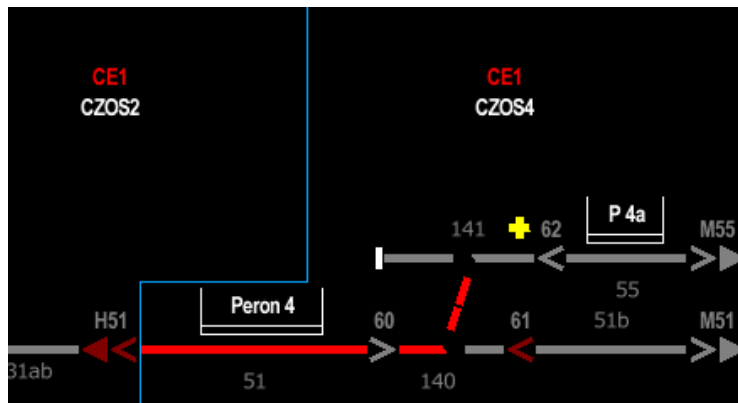
O godz. 9:22:22 dyżurny ruchu „stanowisko D” wydał polecenie nastawienia przebiegu manewrowego spod tarczy manewrowej Tm60 do semafora wyjazdowego M55.

Rysunek 6 - Wjazd pociągu na izolację zwrotnicową Iz140, godz. 9:22:22 (źródło: Thales)

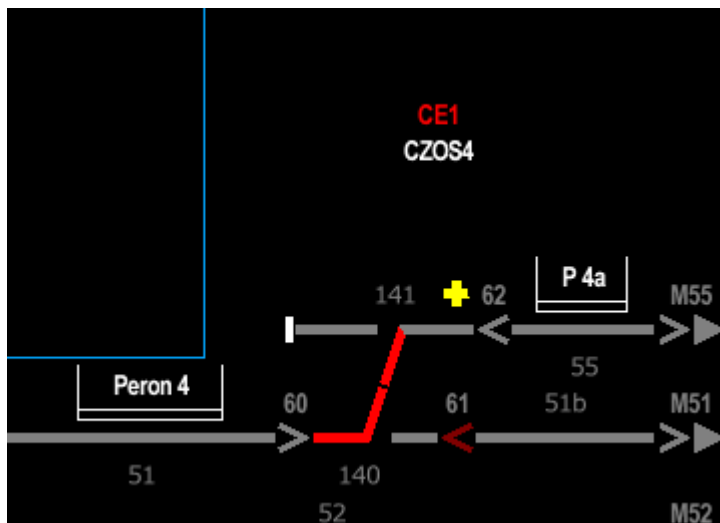
O godz. 9:22:25 pociąg zajął izolację zwrotnicową Iz140, tj. najechał pierwszym wózkiem dwoma osiami na zwrotnicę rozjazdu nr 140 kierującą na jazdę na wprost (położenie plus (+)) z prędkością 19 km/h.

**Rysunek 7 - Zajętość sekcji zwrotnicowej IZ140/141 i zwolnienie toru nr 51, godz. 9:22:25 (źródło: Thales)**

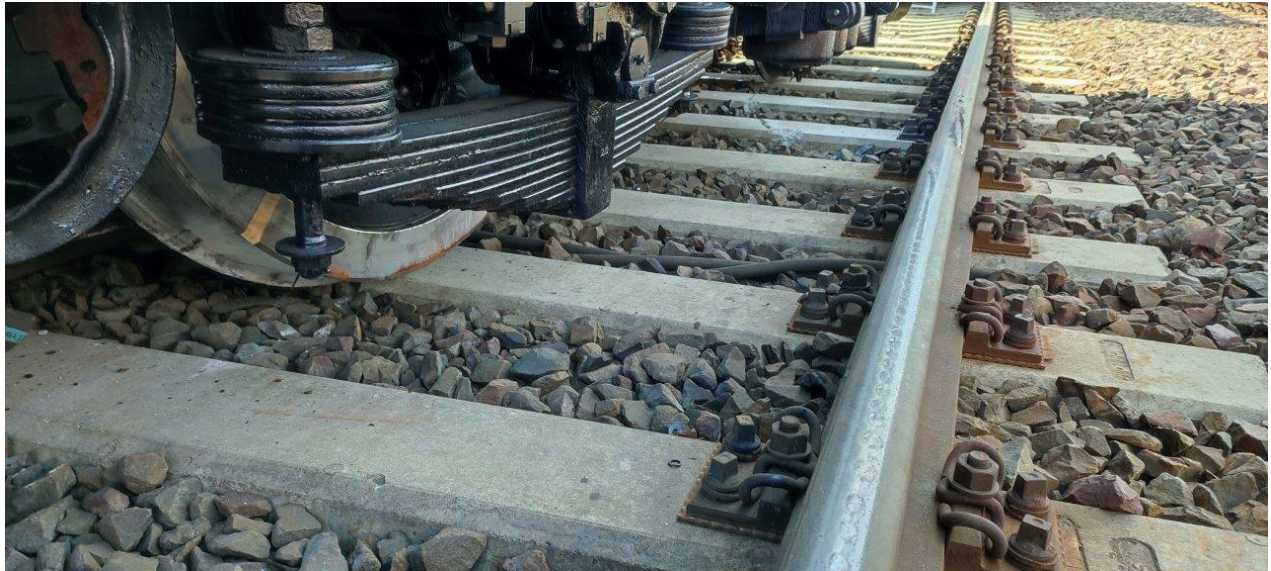
**Zdjęcie 4 - Miejsce wykolejenia pierwszego zestawu kołowego pierwszego wózka (materiał komisji kolejowej)**

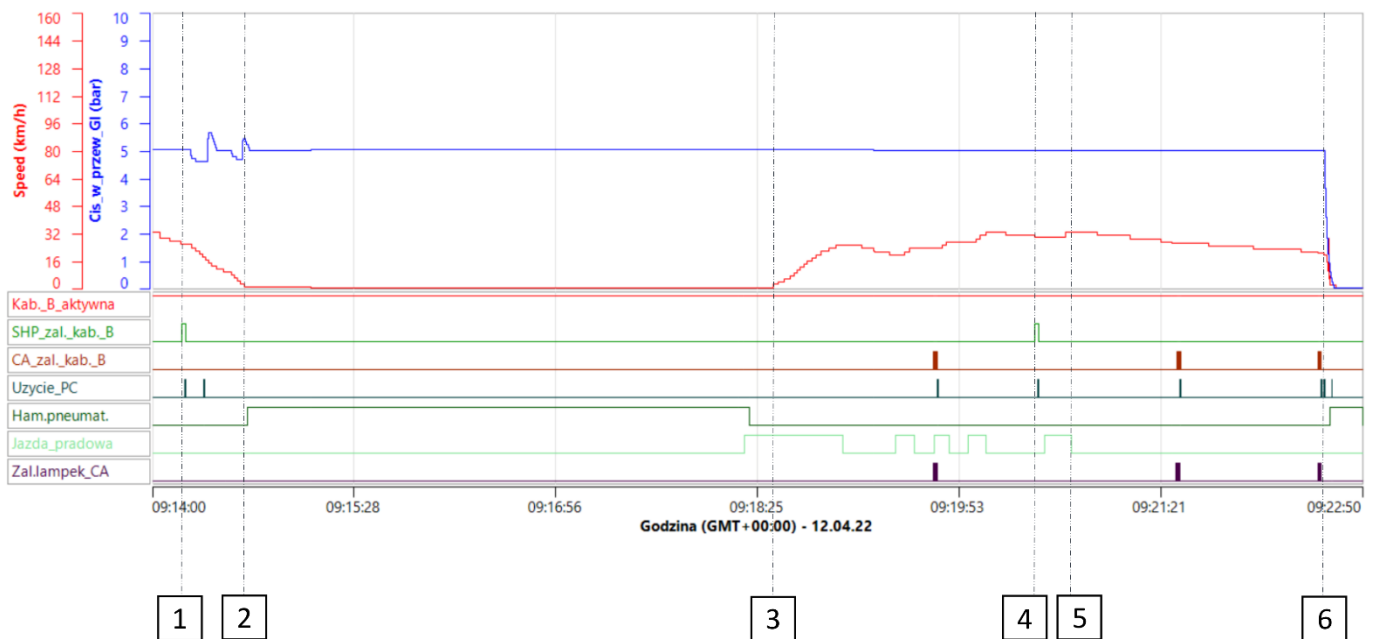
**Rysunek 8 – Wykres parametrów jazdy lokomotywy**

1. godz. 09:14:12 – przejazd nad SHP semafora wjazdowego B<sup>1/2/4</sup> z prędkością 25,67 km/h
2. godz. 09:15:09 – zatrzymanie przed semaforem B<sup>1/2/4</sup>
3. godz. 09:18:31 – ruszenie spod semafora wjazdowego B<sup>1/2/4</sup>
4. godz. 09:20:26 – przejazd nad SHP semafora drogowskazowego G2<sup>1/2/4</sup> z prędkości 29,82 km/h
5. godz. 09:20:42 – jazda bezprądowa do czasu wykolejenia
6. godz. 09:22:33 – wjazd lokomotywy na rozjazd nr 140

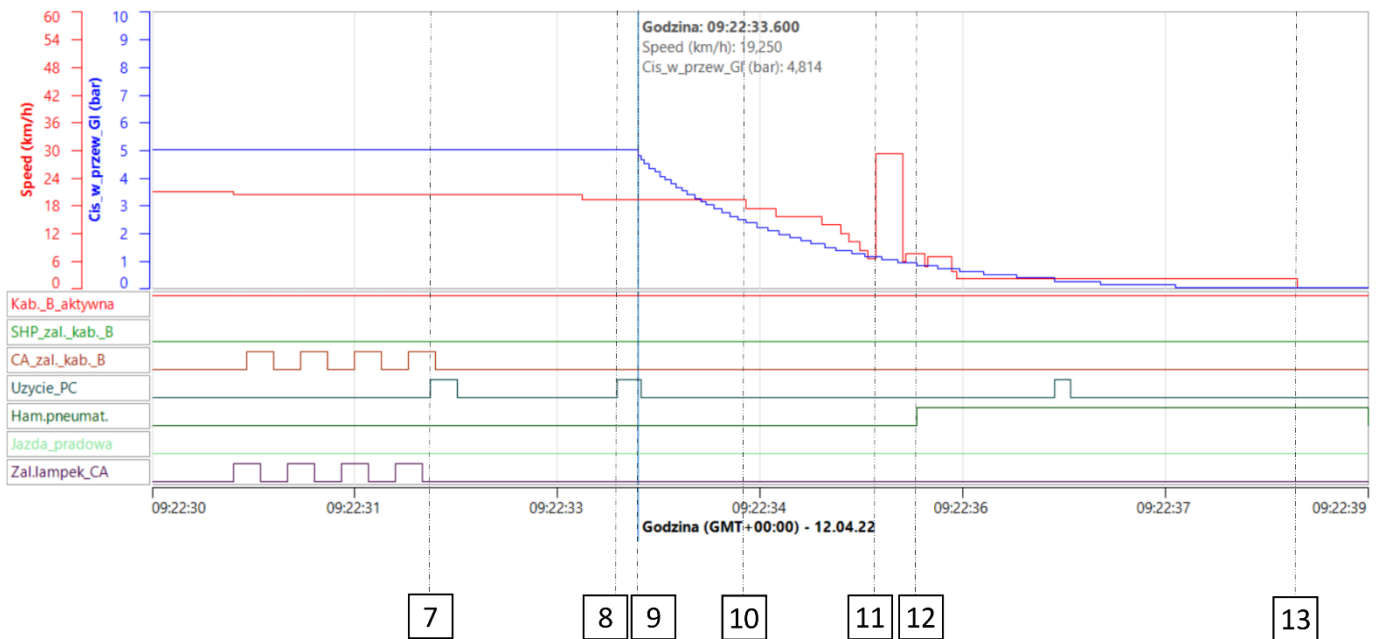
### Rysunek 9 – Parametry jazdy lokomotywy podczas zdarzenia

7. godz. 09:22:32 – użycie przycisku PC przy prędkości 20,48 km/h
8. godz. 09:22:33 – użycie przycisku PC przy prędkości 19,25 km/h
9. godz. 09:22:33 – wjazd lokomotywy na rozjazd nr 140 z prędkością 19,25 km/h; spadek ciśnienia w przewodzie głównym hamulca z wartości 5,032 [bar]
10. godz. 09:22:34 – spadek prędkości do 6,5 km/h
11. godz. 09:22:35 – nagły wzrost prędkości do 29,39 km/h (moment zarolowania osi zestawu poprzez utratę kontaktu koła z szyną)
12. godz. 09:22:35 – wdrożenie hamowania z prędkości 7,56 km/h
13. godz. 09:22:38 – zatrzymanie lokomotywy

Podane wartości prędkości w punktach 11 i 12 wynikają z zarejestrowanych parametrów w momencie swobodnego zarolowania i nie są prędkościami rzeczywistymi. Z uwagi na to, niemożliwe jest ustalenie na podstawie odczytów parametrów jazdy, wiarygodnej odległości przebytej od chwili wykolejenia do momentu zatrzymania lokomotywy.

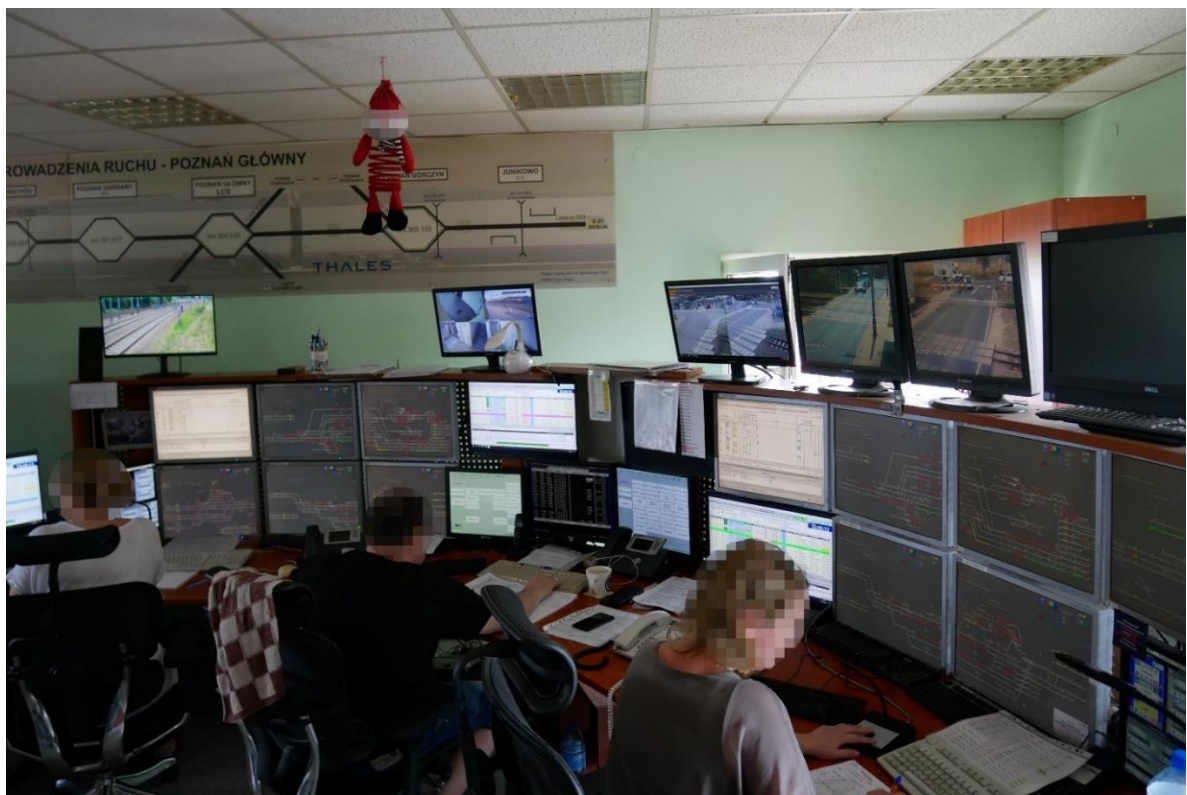
**Zdjęcie 6 - Stanowiska dyżurnych ruchu C i D oraz dyżurnego ruchu dysponującego**

Ergonomia stanowiska pracy dyżurnych ruchu na nastawni PoA jest niewłaściwa.
