RAPORT DE INVESTIGARE

al accidentului feroviar produs la data de 01.09.2023, ora 06:20, pe raza de activitate a Sucursalei Regionale CF Cluj, secția de circulație Oradea – Salonta (linie simplă neelectrificată), între haltele de mișcare Leș Bihor și Oradea Vest, la km.108 + 200, în circulația trenului de călători Regio nr.3111 (aparținând operatorului de transport feroviar SNTFC „CFR Călători” SA), format din automotoarele nr.9553978-1008-1 și nr.9553978-1009-9, prin declanșarea unui incendiu la automotorul nr.9553978-1008-1, aflat al 2-lea din compunere

*Raport de investigare
28 august 2024*

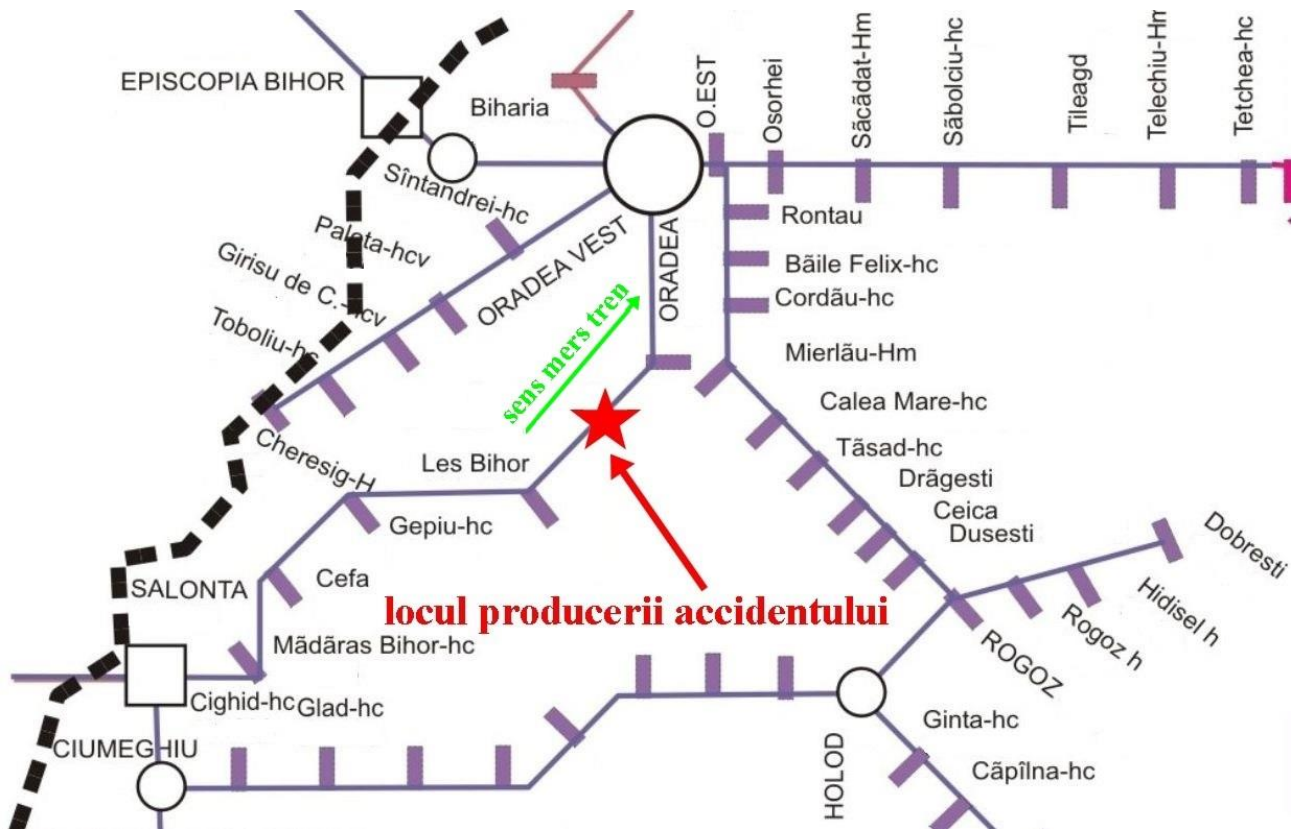
Figura nr.1 – locul producerii accidentului

La data de 01.09.2023, în jurul orei 06:20, în circulația trenului de călători Regio nr.311, după plecarea din Hm Leș Bihor la km.108 + 200, s-a declanșat un incendiu în zona cabinei de conducere a automotorului nr.9553978-**1008**-1, al doilea din componerea trenului, acesta fiind observat de către șeful de tren care a avizat mecanicul de locomotivă care a luat măsuri de oprire a trenului.

Mecanicul de locomotivă împreună cu șeful de tren au acordat sprijin călătorilor pentru evacuarea din automotor după care au încercat localizarea incendiului cu mijloacele din dotarea automotoarelor și au solicitat intervenția pompierilor prin apelarea Serviciului Național Unic pentru Apeluri de Urgență 112. Ulterior incendiul s-a extins și la celălalt automotor.

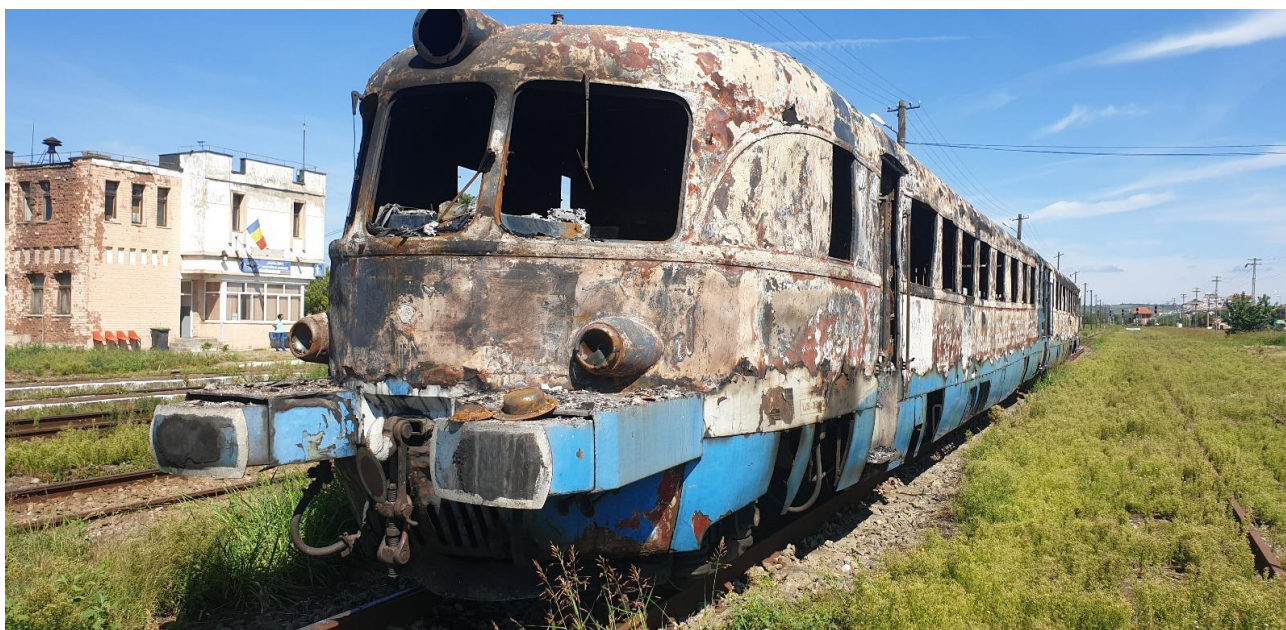
Foto 1 – cuplul format din cele două automotoare

Cele 2 automotoare care au compus trenul de călători Regio nr.3111 au ars în proporție de 90%, fiind distrus aparatul din ambele posturi de conducere.

Cuplul format din cele două automotoare cuplate a fost afectat termic în totalitate de la nivelul podelei în sus.

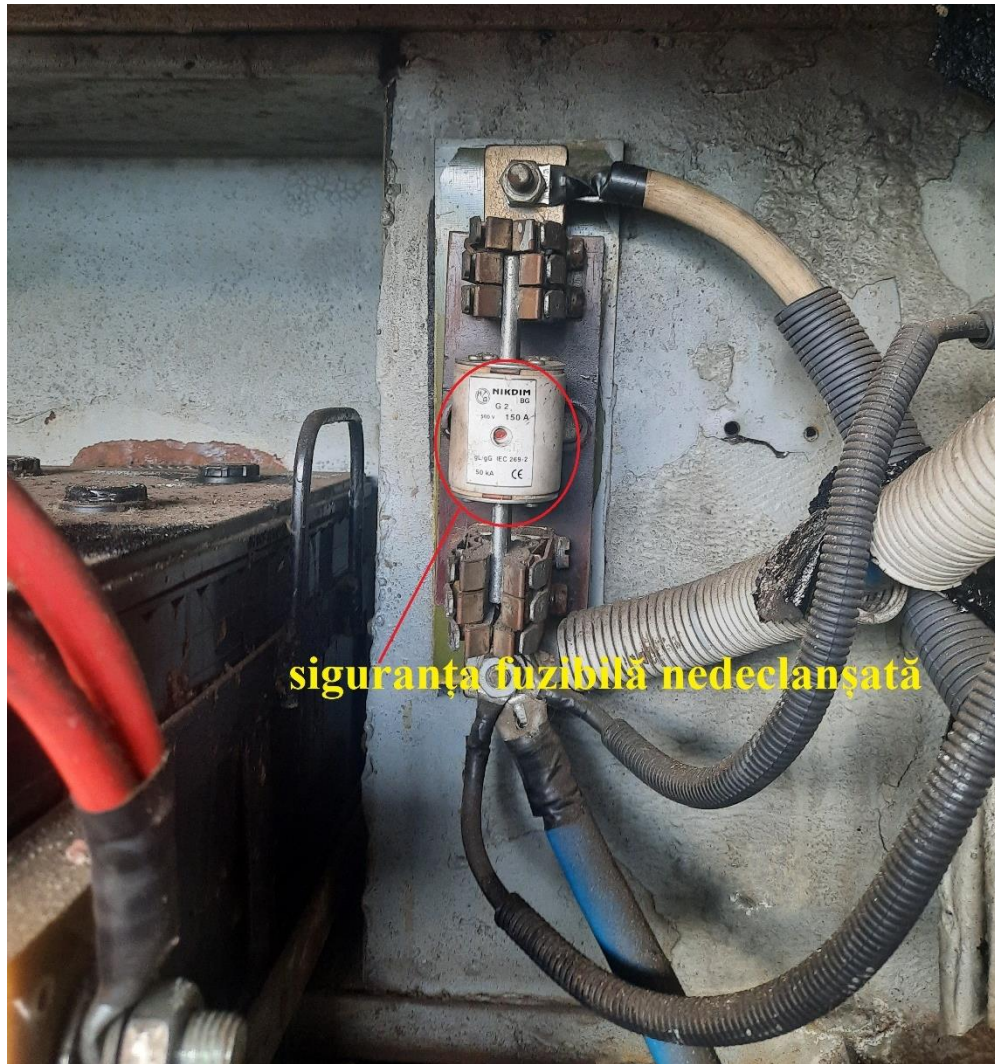
Figura nr.1 – siguranța fuzibilă a bateriei de acumulatori

Nișa de baterii nu a fost afectată termic, siguranța fuzibilă nu a fost declanșată (fuzibilul nu era topit);

Cablurile de conexiune a bateriilor de acumulatori nu prezentau urme de arc electric și nici de afectare termică.

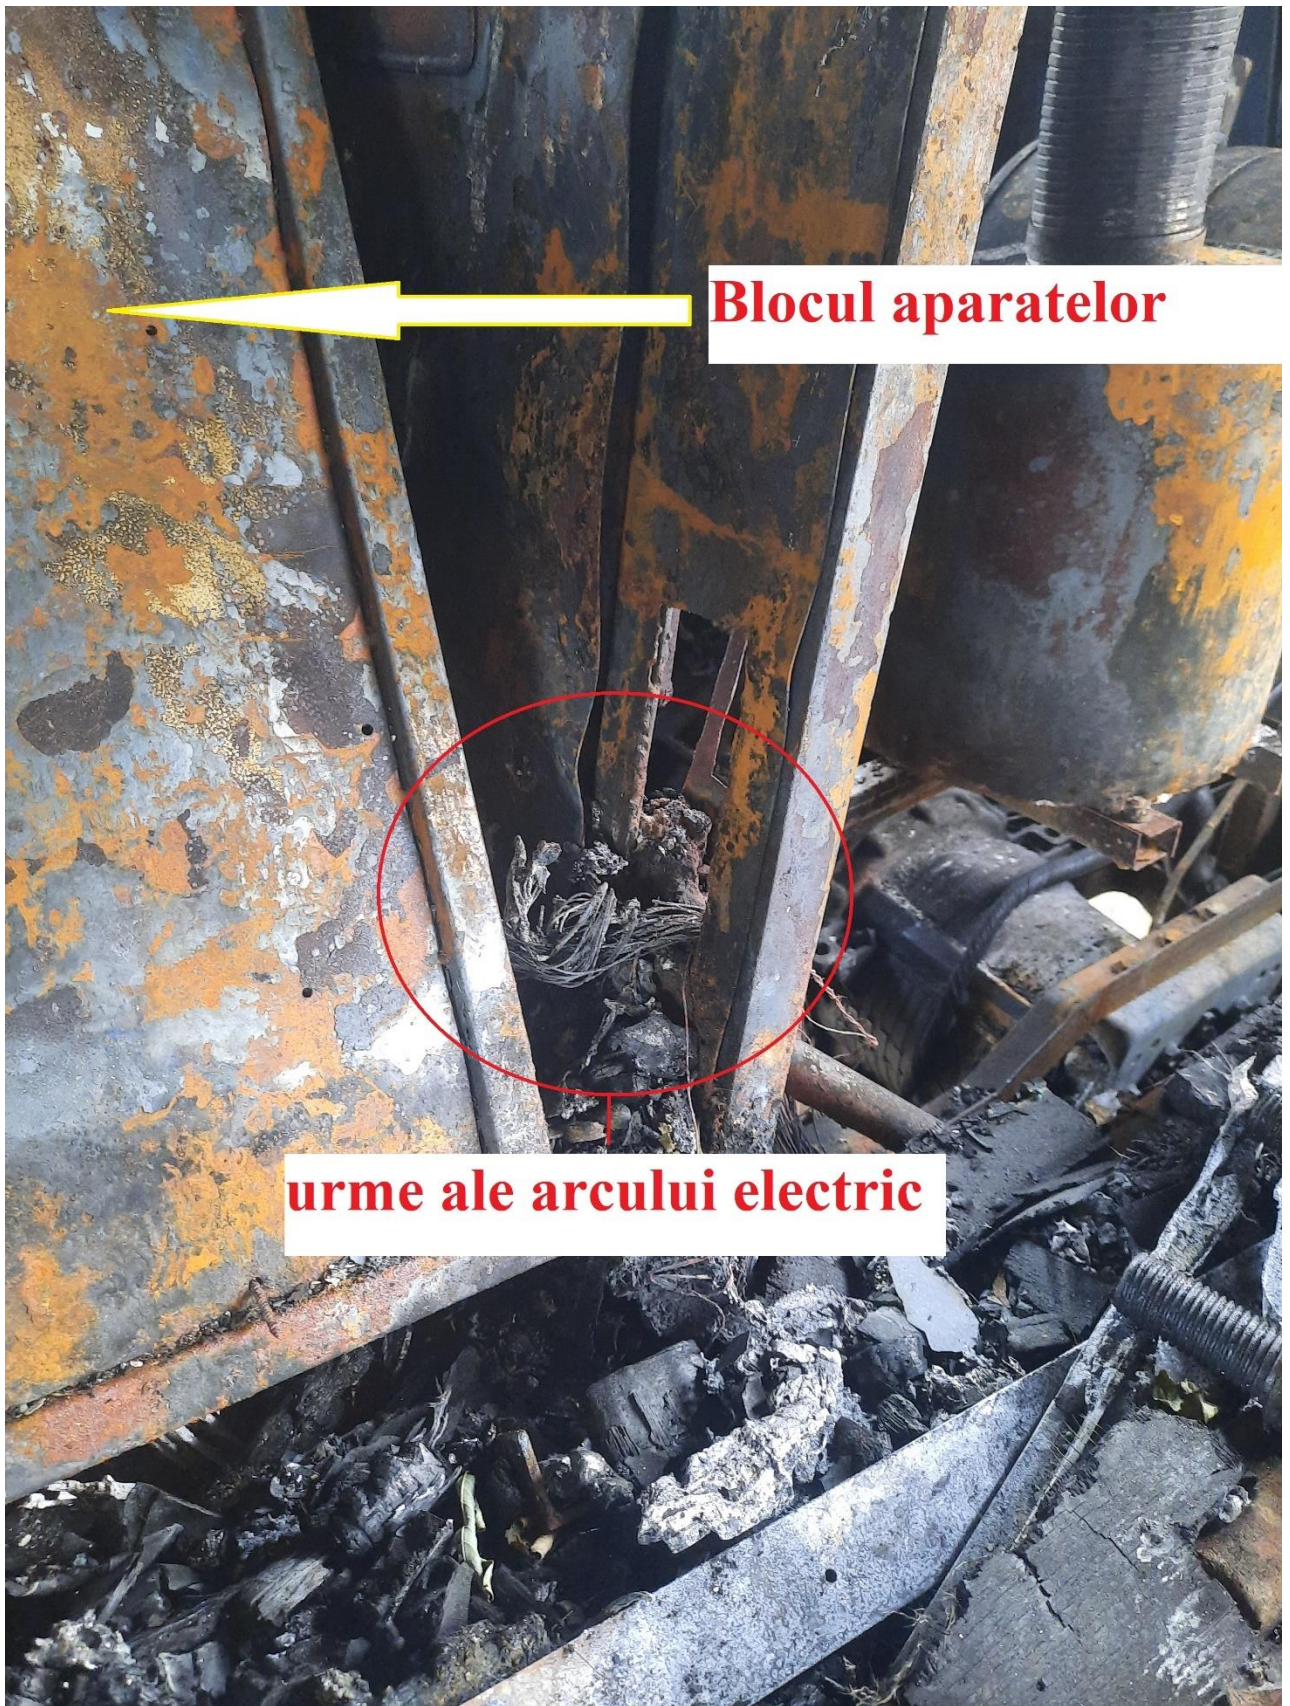
Figura nr.2 – blocul aparatelor (vedere din lateral)

Blocul aparatelor era distrus în totalitate, acesta prezenta urme clare de scurt circuit și punere la masă între conductorii electrici aflați sub tensiune și carcasa metalică a blocului electric.

În opinia comisiei de investigare, **arcurile electrice produse între cablurile din interiorul blocului aparatelor electrice precum și între cabluri și carcasa metalică a blocului aparatelor electrice ca urmare a deteriorării izolației cablurilor**, a reprezentat după toate probabilitățile, o condiție care, dacă ar fi fost eliminată, ar fi putut împiedica declanșarea incendiului și, în consecință, reprezintă **factorul cauzal** al producerii accidentului.

Considering all the findings and documents, the investigation commission concluded that the fire was most likely caused by a short circuit and grounding of electrical cables that were live and had damaged insulation.

Due to the long service life of the diesel multiple unit, it worked with the wiring unchanged, in this way it was possible to damage the wiring insulation, lose the dielectric capacity of the wiring insulating material, favouring the occurrence of short-circuit and grounding.

Considering that during the investigation, ASFR took action by ordering the AM 1000 series diesel multiple units to be taken out of circulation, the investigation commission considers unnecessary to issue any safety recommendation.
