Závěrečná zpráva o výsledcích šetření mimořádné události

Střetnutí vlaku Os 18404 s nákladním automobilem s následným vykolejením na železničním přejezdu P6353 v železniční stanici Pelhřimov

Accident and incident investigation report

Collision of the regional passenger train No. 18404 with a lorry at the level crossing No. P6353 with consequent derailment at Pelhřimov station

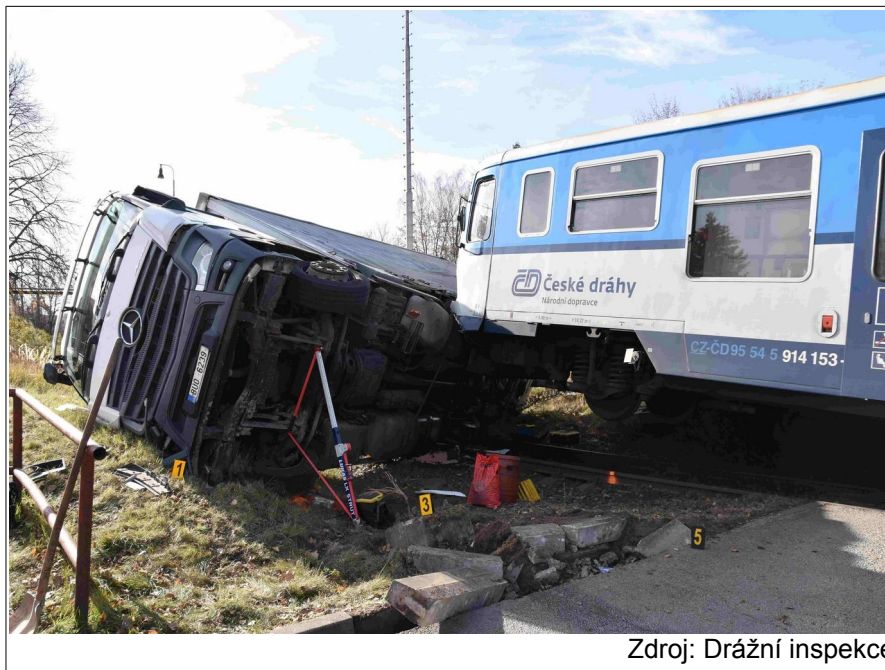
Popis události: střetnutí vlaku Os 18404 se silničním motorovým vozidlem, tvořeným nákladním automobilem s tandemovým valníkovým návěsem s následným vykolejením.

- vjetí nákladního automobilu na železniční přejezd P6353 v době, kdy mu situace za přejezdem neumožňovala jeho bezpečné přejetí a pokračování v další jízdě.

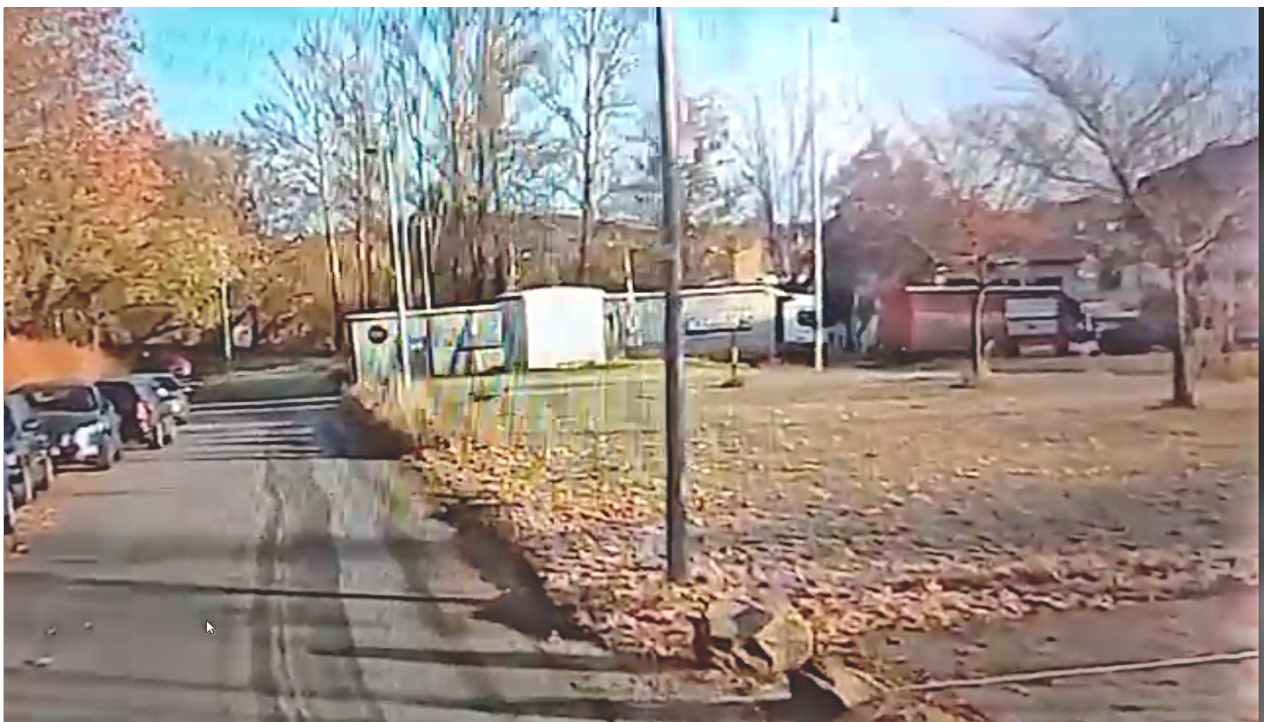
Obr. č. 2: Stojící NA na přejezdu a před ním NA dávající přednost v jízdě.

Prostor přejezdu v době MU zachytila kamera z NA jedoucího za zúčastněným vozidlem (viz záznam o podaném vysvětlení svědka). Z videozáznamu je patrná situace (viz Obr. č. 2), popsaná v Úředním záznamu o podaném vysvětlení PČR a v Zápisu se zaměstnancem (strojvedoucím).

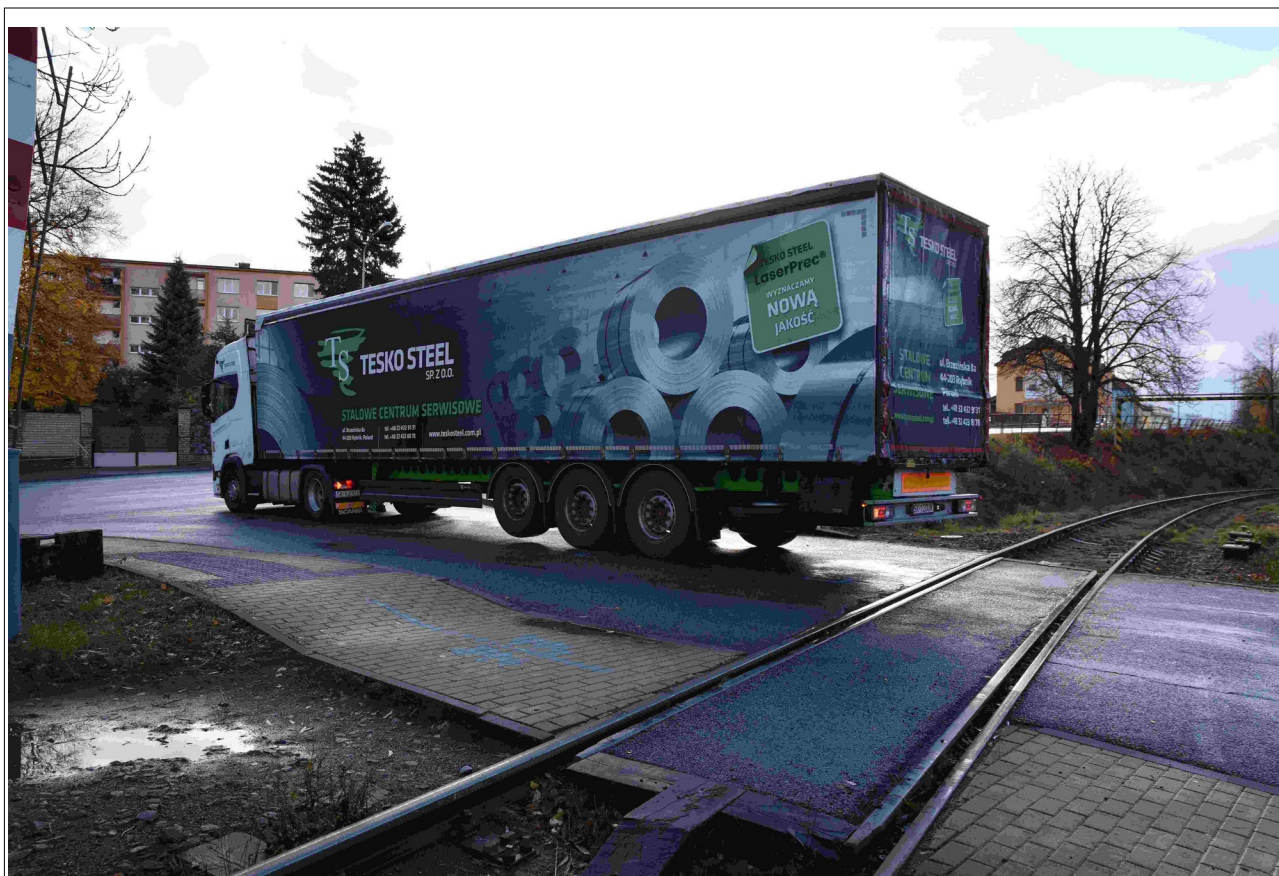
Obr. č. 3: Stojící NA v nebezpečném pásmu přejezdu, dávající v křižovatce přednost z vedlejší komunikace. Zdroj: DI

Vzhledem k intenzitě dopravy na hlavní silnici I/34 a stojícím delším NA při dávání přednosti v jízdě z místní komunikace vedoucí přes přejezd zůstává část stojícího NA v nebezpečném pásmu přejezdu a zasahuje do průjezdného průřezu dráhy (viz Obr. č. 3). PZZ neumí na tuto situaci reagovat a v době jízdy vlaku hrozí poškození závorového břevna po jeho sklopení na konstrukci NA a střetnutí vlaku se zadní částí NA.

- vyvolat mezi Drážním úřadem, Městským úřadem Pelhřimov, Ředitelstvím silnic a dálnic, s. p., a Správou železnic, státní organizací, jednání za účelem odstranění zjištěného rizika vzniku MU, vyplývajícího z konfigurace železničního přejezdu P6353 a přilehlé silniční křižovatky.

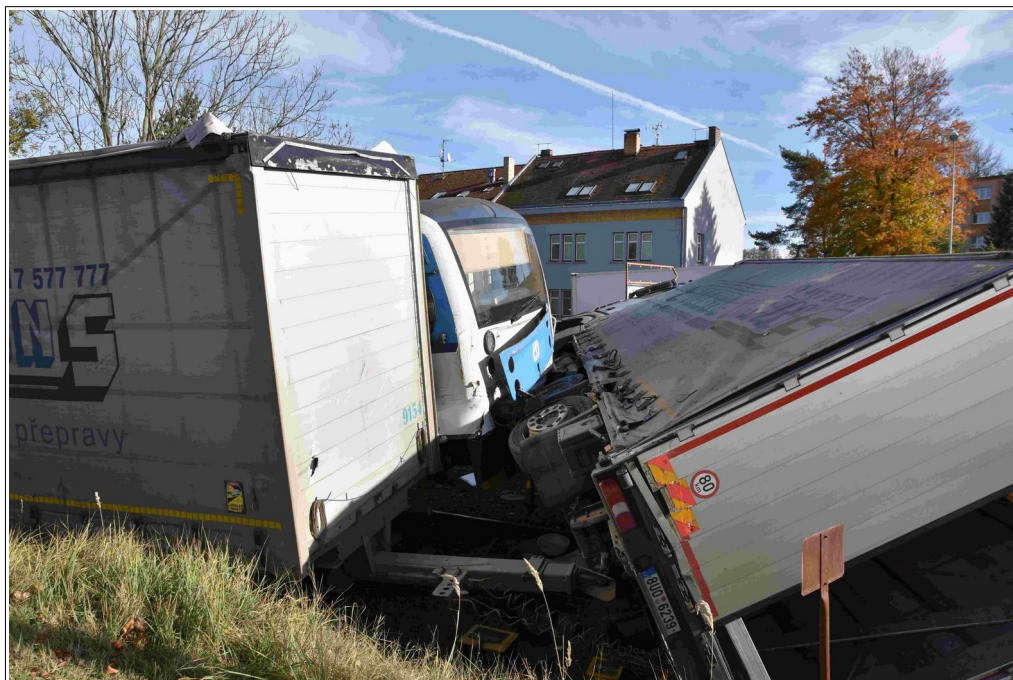
Obr. č. 4: Pohled na místo MU zprava ve směru jízdy vlaku

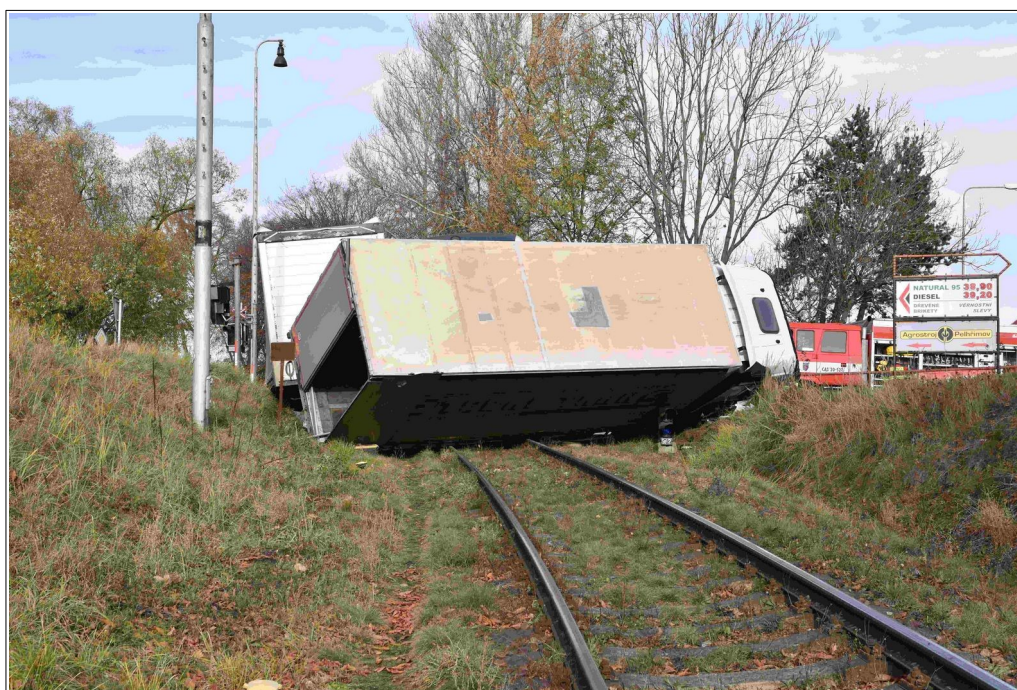
Obr. č. 5: Pohled na místo MU proti směru jízdy vlaku
