Avgitt oktober 2024

RAPPORT BANE 2024/05

Alvorlig jernbanehendelse i forbindelse med arbeid i spor på Nordlandsbanen 11. september 2023

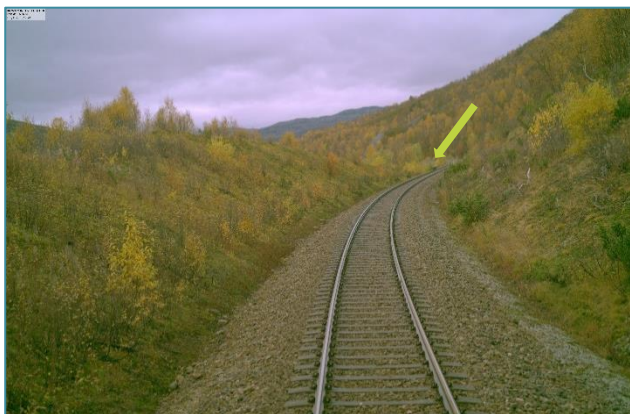
Hendelsen skjedde på en rett strekning mellom Dunderland og Bolna stasjoner, ca. 200 meter etter en kurve (figur 4 og figur 5). Bolna stasjon ligger ved km 571,09 (figur 6) og Dunderland ved km 543,05 (figur 7). Avstanden mellom dem er 28,04 km og et tog bruker normalt ca. 25 minutter fra Bolna til Dunderland. Strekningshastigheten på stedet er 100 km/t.

Figur 4: Sikt mot området hvor arbeidslag 3 (pil) befant seg da toget kom rundt kurven, ca. 200 meter før passering. Foto: Målevognsbilde fra Bane NOR SF med påtegning av SHK

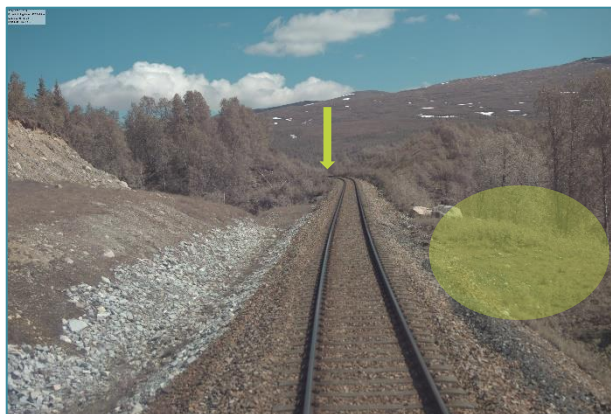
Figur 5: Stedet hvor arbeidslaget befant seg (sirkel) da tog 5782 kom rundt en sving (pil). Bildet viser retning mot Bolna. Foto: Målevognsbilde fra Bane NOR SF med påtegning av SHK

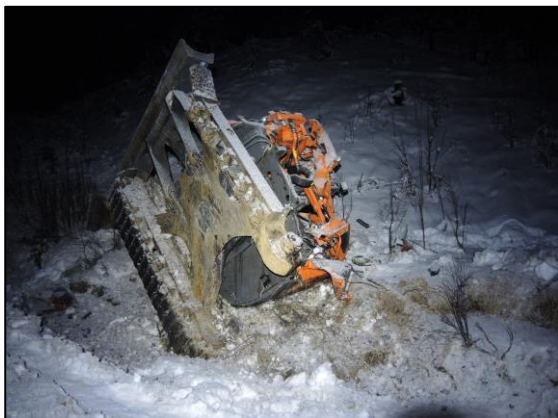
Lørdag 7. desember 2019 omkom en person da et godstog kjørte på gravemaskinen han satt i. Vedkommende var ansatt hos en entreprenør som utførte vedlikeholdsarbeid for Bane NOR SF ved Storforshei på Nordlandsbanen. Arbeidet ble utført ved disponering av sporet mellom den ordinære togtrafikken. En tillatelse til å arbeide i sporet blir formidlet muntlig.

Figur 21: Gravemaskinen etter sammenstøtet ved Storforshei 7. desember 2019. Foto: SHK

Statens havarikommisjon tilrår Statens jernbanetilsyn å be Bane NOR SF utrede mulige virkemidler som kan synliggjøre for et arbeidslag at sporet disponeres.

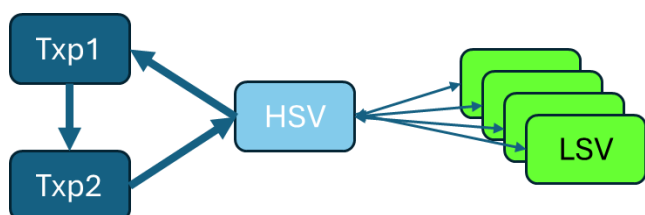
Denne formen for sikring gjør at det enkelte arbeidslag ikke har en selvstendig mulighet til å sikre seg mot at tog kommer inn på strekningen, men er helt avhengig av at HSV loggfører og husker å kontrollere loggskjema før disponeringen oppheves. Vissheten om at man er prisgitt at en enkeltperson ikke glemmer seg bort, beskrives til Havarikommisjonen som et bidrag til en viss utrygghet, i tillegg til den generelle stressfaktoren det er å jobbe under tidspress mellom togpasseringene. Det finnes ingen systemer hos Bane NOR der den enkelte LSV kan registrere arbeidslaget sitt inn eller ut på en strekning for å gjøre arbeid. Det vil si at på strekning med togmelding kan ikke TXP kontrollere om alle har kommet seg ut av sporet idet toget gis kjøretillatelse. Slik reglene er i dag er det HSV som har ansvaret for å holde oversikt over strekningen som er disponert for anleggsområde jernbane. TXP stiller ingen kontrollspørsmål når HSV melder sporet klart for trafikk, og det skal heller ikke gjøres, i henhold til Bane NORs regler arbeid i spor (kap.1.10.3).

Figur 22: HSV har en kritisk rolle ved arbeid i spor. Illustrasjon: SHK

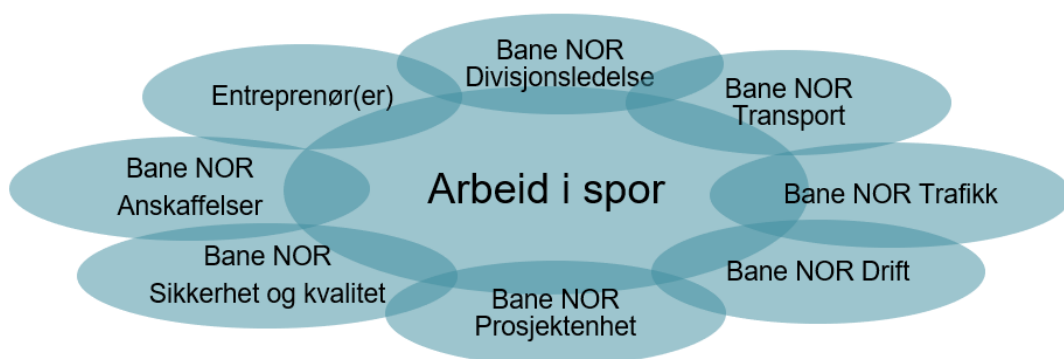
Når vedlikehold skal utføres på jernbanenettet settes oppdraget ut på anbud. De utførende leddene er i stor grad eksterne aktører som arbeider på oppdrag fra Bane NOR. Som byggherre og oppdragsgiver skal Bane NOR påse at sikkerhetskrav og prosedyrer er kjent og etterleves. En slik anskaffelse involverer mange enheter i Bane NOR: Divisjonsledelse (flere), Transport, Trafikk, Drift, Prosjekt, Sikkerhet og kvalitet og Anskaffelser (se figur 23).

Figur 23: Interessenter for arbeid i spor. Illustrasjon: SHK

Prosesen vil ofte ledes av avdeling for anskaffelser i Bane NOR, noe som inkluderer blant annet valg av entreprisform, utforming av kontraktsstandard, samt kriterier for kvalifikasjon og gjennomføringsevne ved valg av leverandør. Prosjektenhet i Bane NOR er oppdragsgiver og setter premisser for gjennomføringen i kontrakten. Dette involverer blant annet pris, gjennomføringstid og fremgangsmåte, SHA-plan og risikovurderinger. I tillegg vil løpende vedlikehold styres av Bane NOR Drift som oppdragsgiver og kravstiller. Ofte utføres både prosjekt- og vedlikeholdsoppgaver samtidig, slik som ved denne hendelsen.

The Norwegian Safety Investigation Authority recommends that the Norwegian Railway Authority ask Bane NOR SF to establish overall process responsibility for work on and around tracks.
