RAPORT DE INVESTIGARE

privind accidentul feroviar produs la data de 03.10.2023, pe raza de activitate a Sucursalei Regionale de Căi Ferate Brașov, între haltele de mișcare Augustin și Racoș, prin deraierea de toate osiile a vagonului nr.88537980117-2 aflat al 23-lea vagon în componerea trenului de marfă nr.66633-002, aparținând SC Grup Feroviar Român SA

Ediție finală, 01 octombrie 2024

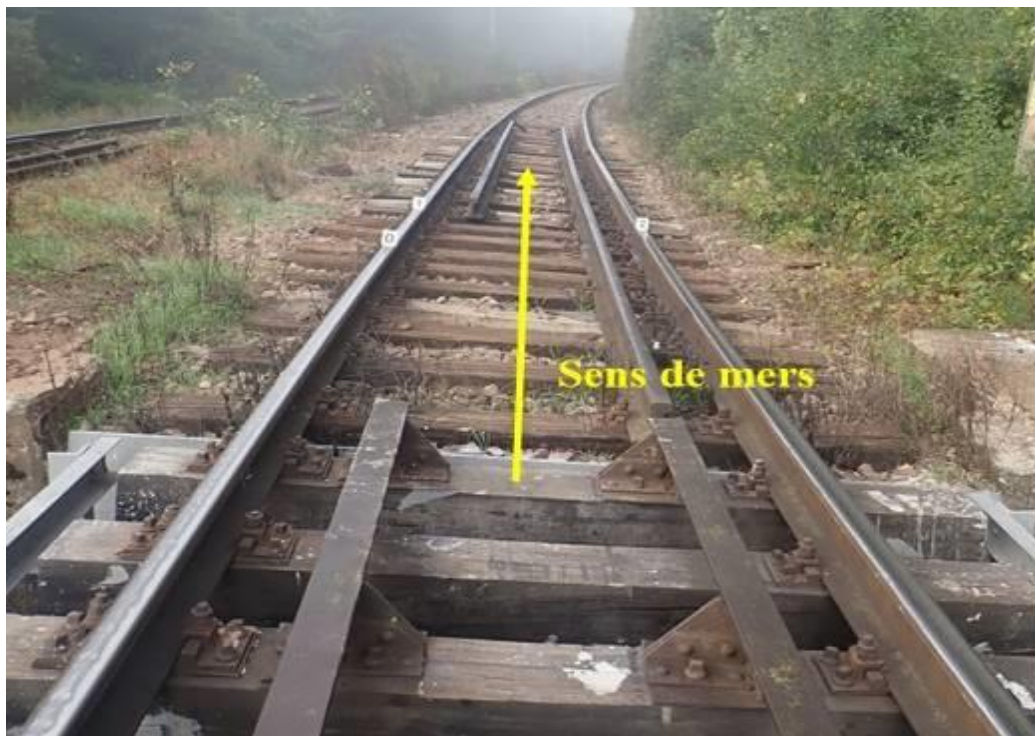
Foto nr.1 – zona producerii accidentului

După oprirea imediată a trenului, ca urmare a verificărilor efectuate, s-a constatat faptul că al 23-lea vagon de la siguranță, cu nr.88537980117-2, era deraiat de ambele boghiuri. Între acesta și vagonul următor din spate sens de mers, cu nr.33537980370-3, era o distanță de circa 37 m. S-a constatat de asemenea că aparatul de legare a vagonului deraiat era rupt ca urmare a deraierii. Totodată, între aceste două vagoane, era desfăcută și legătura pneumatică, prin decuplarea semiacuplărilor flexibile de aer, acest lucru conducând la ieșirea aerului din conducta generală și frânarea de urgență a trenului.

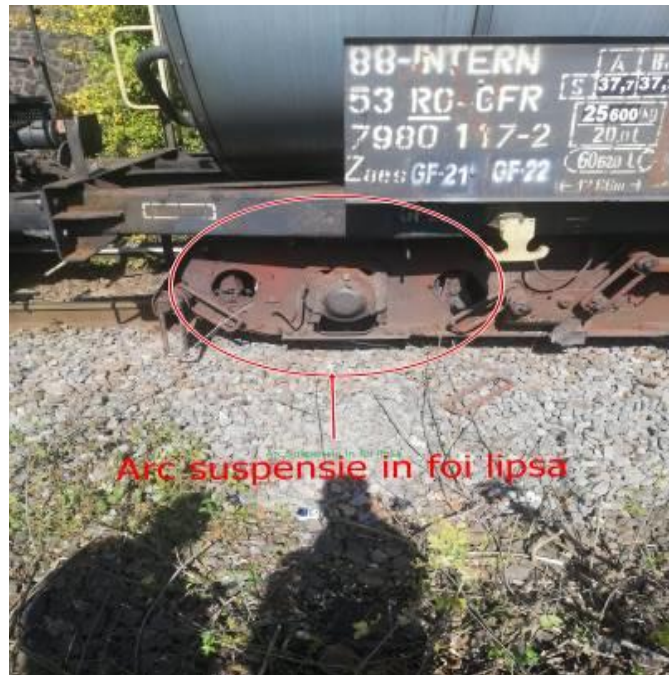
- la vagonul deraiat s-a constatat arc de suspensie în foi lipsă la primul boghiu în sensul de mers, roata nr.7 – *foto nr.2*;

Foto nr.2 – arc suspensie în foi lipsă

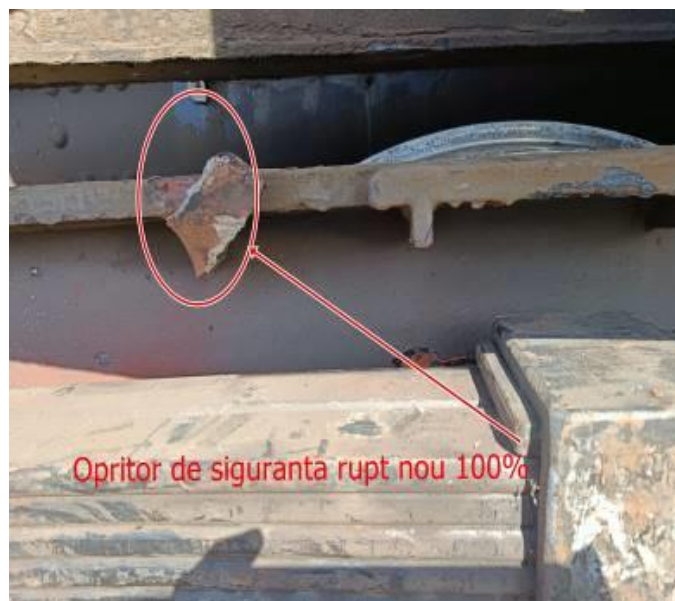
- o eclisă de arc lipsă, găsită ulterior în zona unde s-a găsit arcul (km.223+935) ;
- un opritor de siguranță arc era rupt 100 % ruptură nouă – *foto nr.3*;

Foto nr.3 – opritor de siguranță ruptură 100% nou

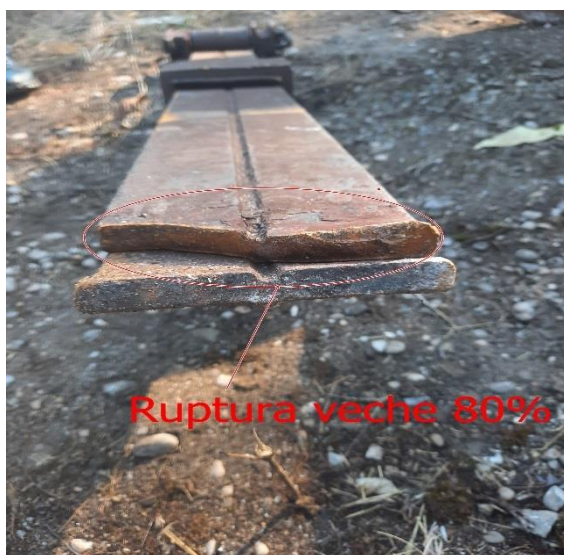
During the accident investigation, it was found that the breakage of the main leaf of the laminated suspension spring was caused by fatigue, as there were old cracks (80% of the cross-section of the main leaf of the spring) in the area of the spring eye, which are impossible to detect during the train inspections, as the area is covered by the suspension coupler parts (suspension ring support, suspension ring and split pin).

A fost verificat arcul de suspensie în foi corespunzător R7 – *foto nr.7*, fiind efectuate poze la inscripțiile existente pe legătura arcului de pe ambele părți.

Foto nr.7 Ruptură veche 80%

Such cracks could have been identified if RU GFR, as ECM (the entity responsible for maintenance) of the wagon involved, had effectively managed the information on laminated suspension spring (a safety-critical component) resulting from the periodic overhauls (PO).

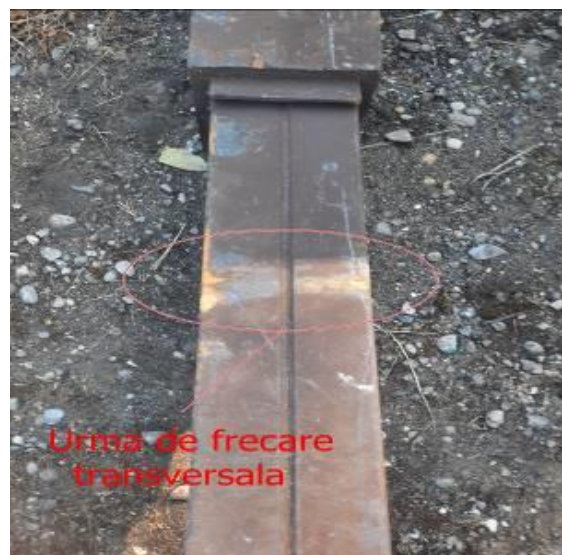
Pe foaia principală a arcului la circa 26 cm de mijlocul legăturii, spre capătul rupt, a fost identificată o urmă de frecare transversală - *foto nr.8.*

Foto nr.8 Urme de frecare transversală pe foaia principală a arcului

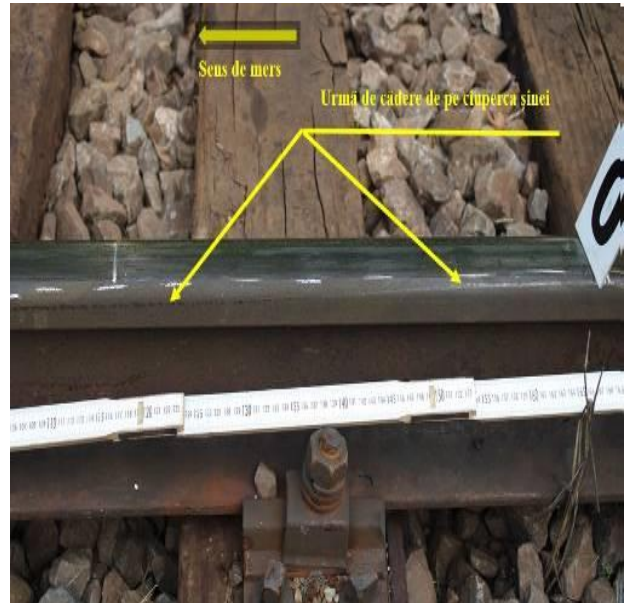
Foto nr.10 – Urmă de cădere de pe ciuperca șinei

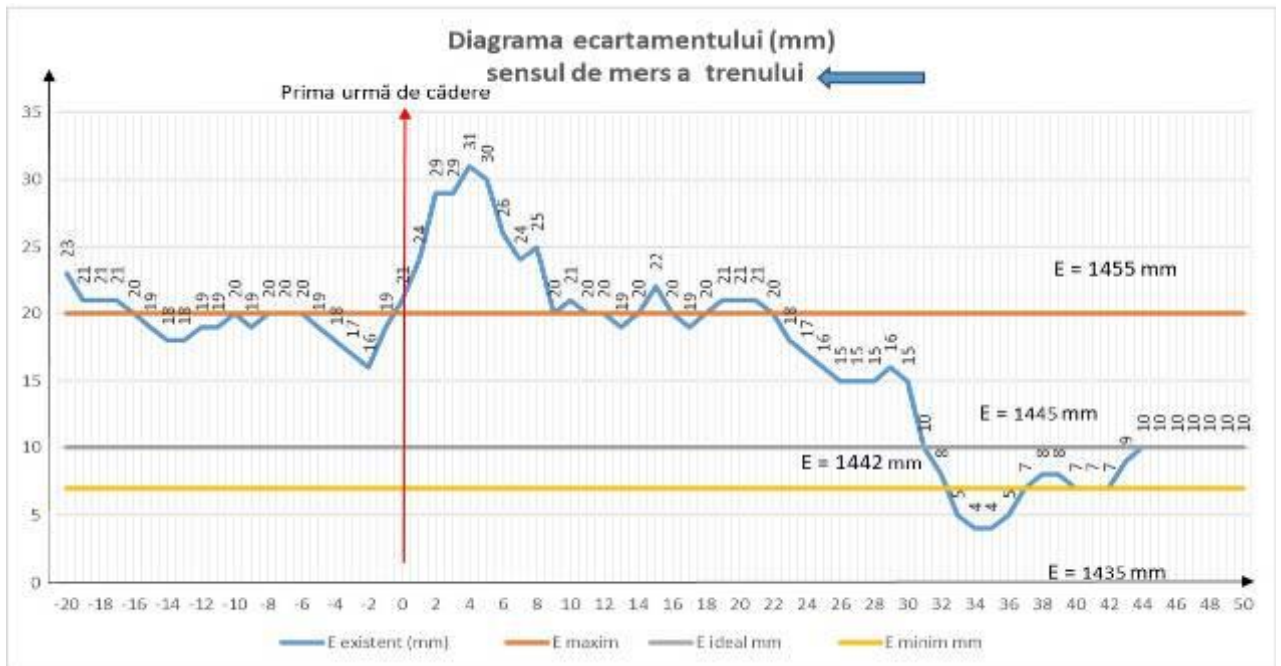
Diagrama nr. 1 - Diagrama ecartamentului

Failure to comply with the uniform variation of 2 mm/m and exceedances of the maximum tolerances allowed in service of the track gauge in the area where the wheel fell off.

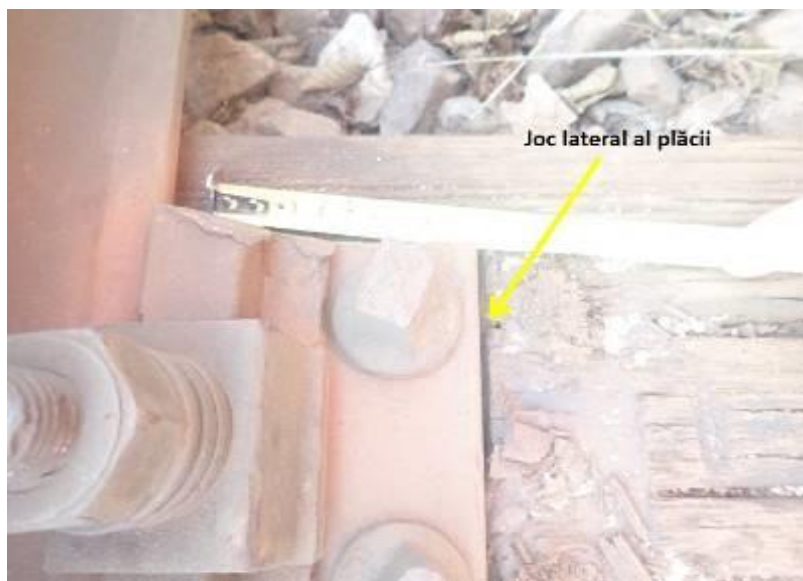
1. Între pichetele „2” și „3 de măsurare, pe firul interior al căii, s-a constatat joc lateral de 4 mm la placa de prindere a șinei de traversă – *foto nr.11*
2. În capătul Y al podului pe firul interior al curbei între pichetele „3” și „5”, două traverse de lemn consecutive, deburate.

foto nr.11- Joc lateral al plăcii de prindere a șinei

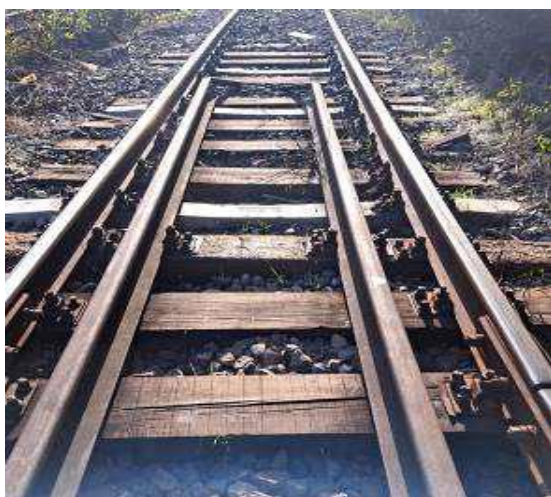
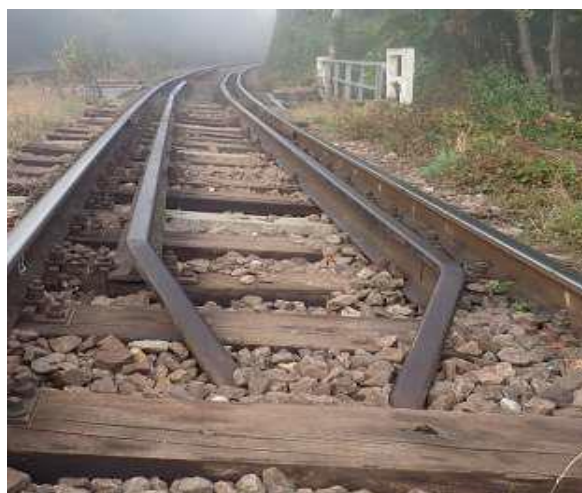
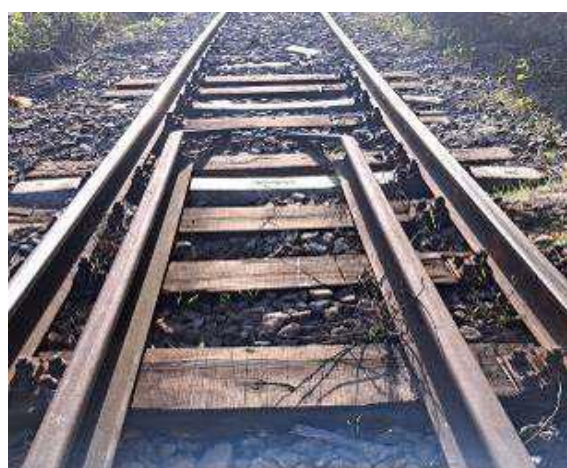
Pe distanța pe care vagonul a circulat în stare deraiată, s-au constatat contrașine pe poduri montate necorespunzător - contrașina ne-îndeplinind rolul de ghidare a roților deraiate, respectiv de readucerea în cale a vehiculelor deraiate – foto nr.12 ÷ 27.

- lipsă prindere a contrașinelor pe fiecare traversă, capetele ne-îndoite regulamentar – foto nr.12 ÷ 15;

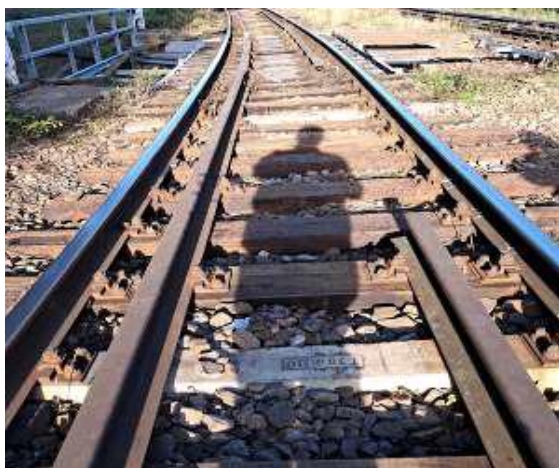
Foto nr.14

- lipsă contrașină – foto nr.14

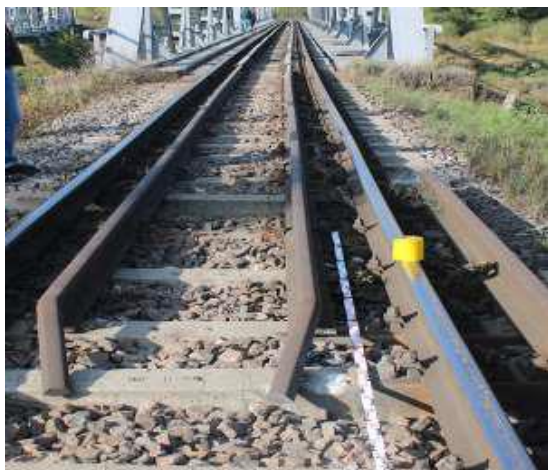
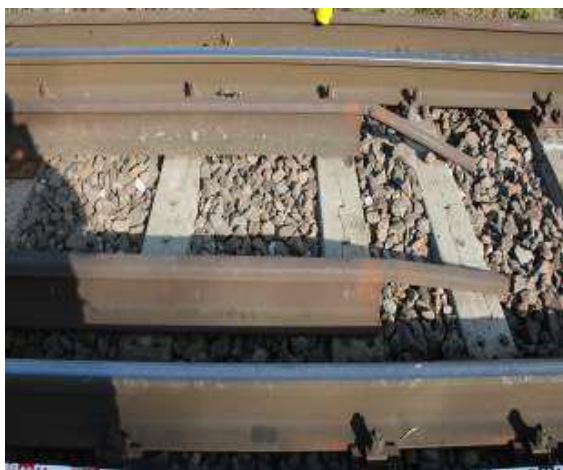
➤ lipsă prindere a contrașinelor pe fiecare traversă de beton (traversele sunt prevăzute cu dibluri pentru montarea plăcilor de prindere a contrașinelor) – *foto nr.16 ÷ 17;*

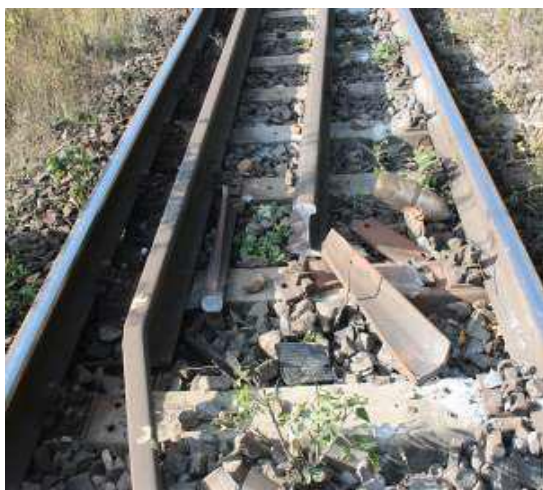
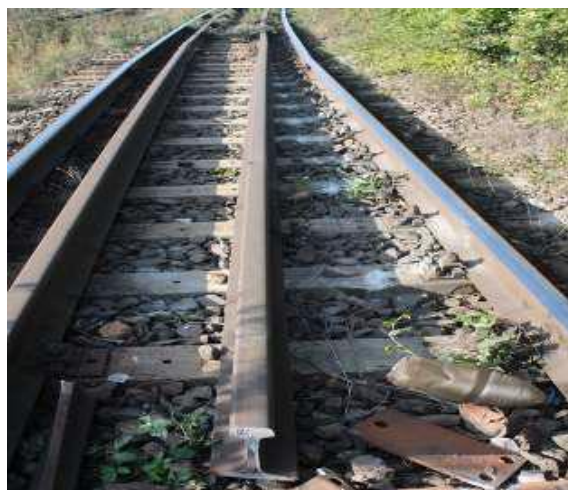
➤ lipsă prindere pe fiecare traversă de beton, capăt contrașină ruptă și deplasată – *foto nr.18 ÷ 19;*

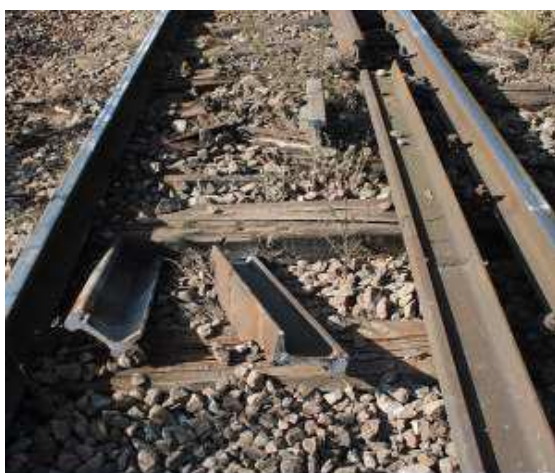
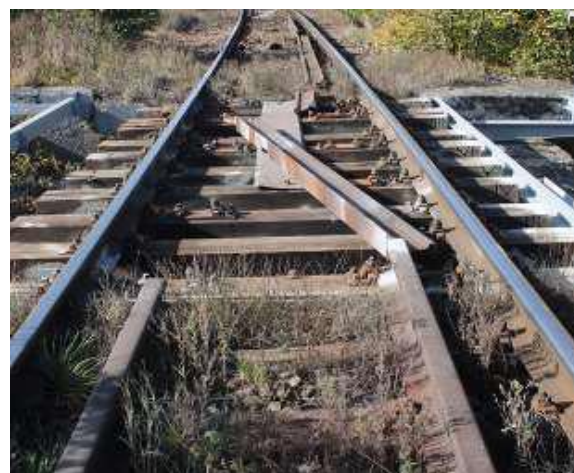
➤ lipsă prindere pe fiecare traversă, contrașine rupte în bucăți de roțile deraiate – *foto nr.20 ÷ 21.*

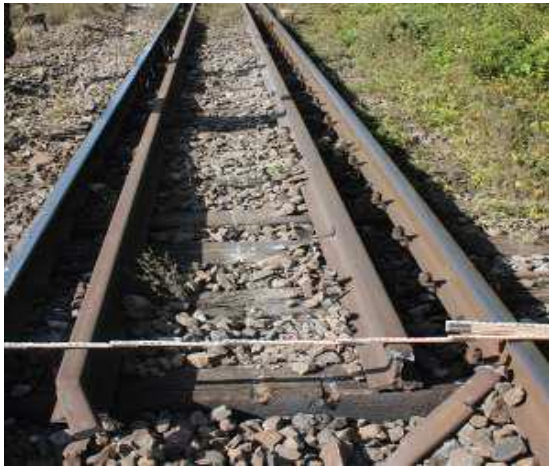
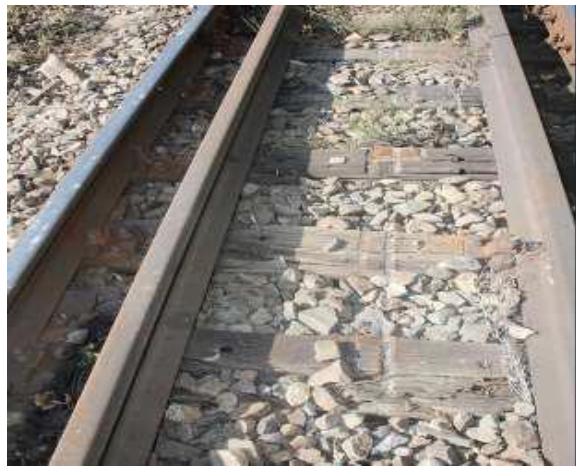
➤ lipsă prindere pe fiecare traversă, capăt contrașină ruptă, urmele de mers în stare deraiată a vagonului între contrașine, contrașina ne-îndeplinind rolul de ghidare a roților deraiate, de readucere în cale a vehiculelor deraiate – *foto nr.22 ÷ 23.*

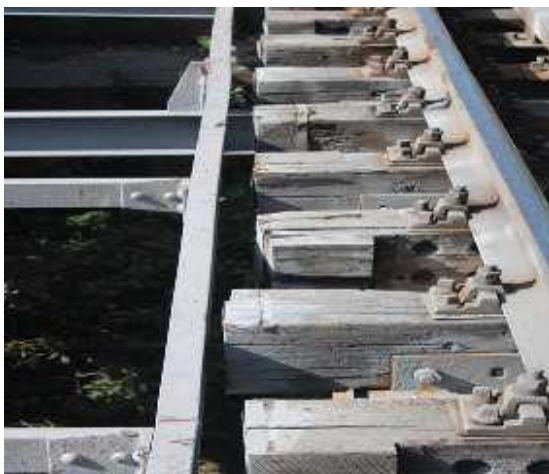
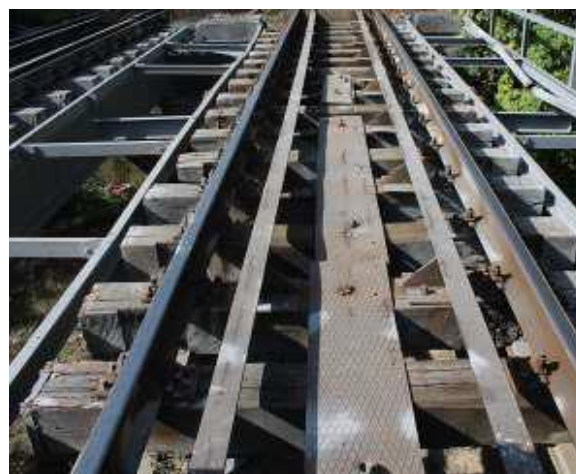
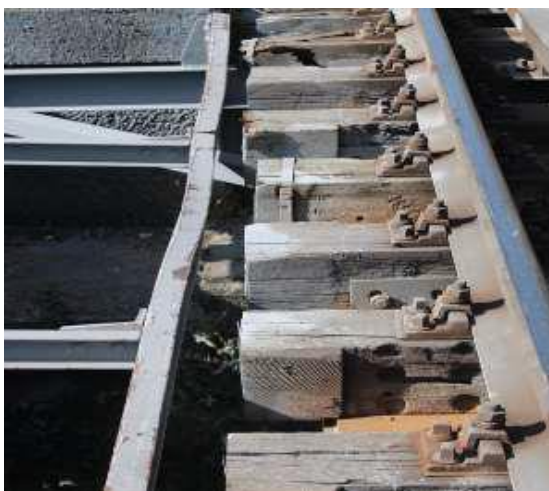
➤ urmele de mers în stare deraiată a vagonului pe pod (între contrașine, pe capetele traverselor, pe grinda trotuarului) – foto nr.24 ÷ 26.

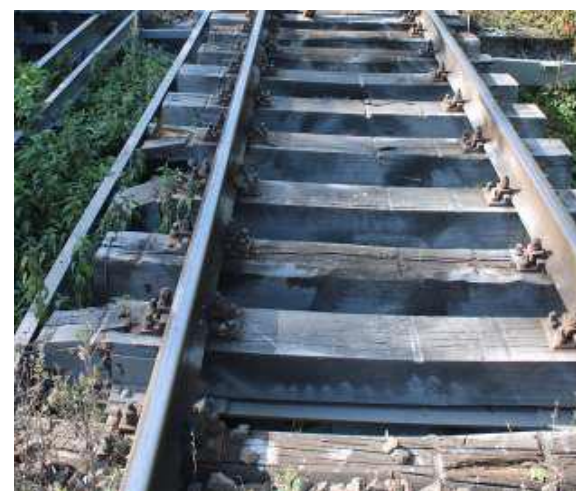
Foto nr.27

➤ urmele de mers în stare deraiată a vagonului pe un pod fără contrașine – foto nr.27

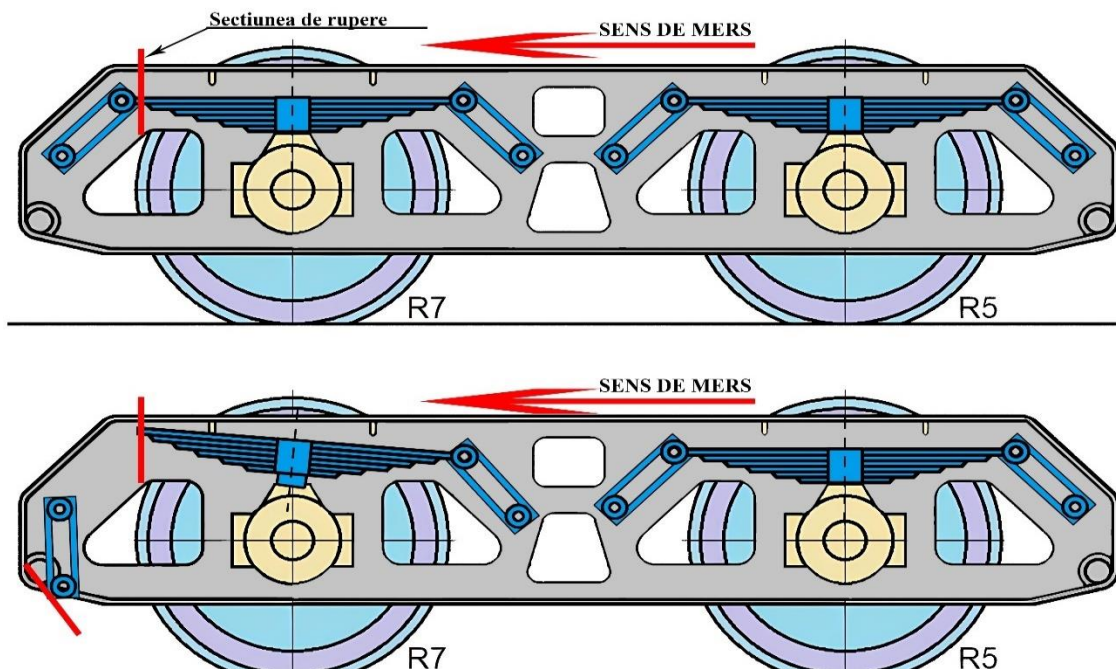
- arcul de suspensie în foi corespunzător roții nr.7 a osiei conducătoare a primului boghiu în sens de mers de la vagonul nr.88537980117-2 avea anterior îndrumării trenului nr.66633-002 fisuri transversale vechi în zona de racordare a ochiului foi principale a arcului de suspensie pe o porțiune de circa 80 % din secțiunea transversală, ca urmare a oboselii materialului sub acțiunea solicitărilor din exploatare.

Figura nr.4. Suspensia boghiului, secțiunea de rupere și poziția arcului după ruperea foii principale de arc la roata nr.7.

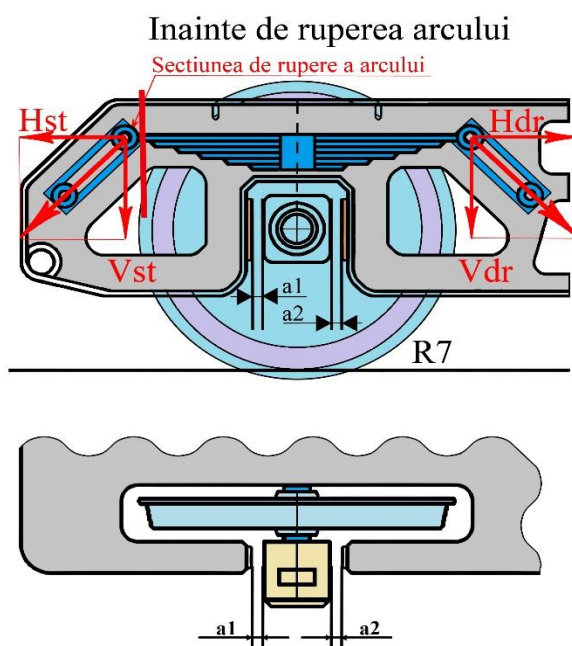
- apariția unei fisuri în această secțiune a foii principale este imposibil de depistat cu ocazia efectuării reviziilor tehnice la trenuri, din cauza poziționării acesteia.
- înainte de poziția km.223+139,5 nu s-au găsit urme de escaladare a buzei roții pe ciuperca șinei și nici urme pe suprastructura căii, fapt care confirmă că deraierea nu s-a produs anterior acestei poziții kilometrice.
- arcul de suspensie în foi are rolul de a asigura transmiterea sarcinii ce revine fusului nr.7 din greutatea totală a vagonului precum și amortizarea oscilațiilor orizontale și verticale proprii generate de aceasta în sistemul pendular (atelajul arcului), schema de încărcare a acestuia în exploatare fiind prezentată în figura nr.5.

Figura nr.5. Poziția arcului și a cutiei de osie înainte de ruperea foii principale

- jocul total longitudinal „a” dintre ghidajele cutiei de osie și pereții ferestrei de vizitare din cadrul boghiului era în această situație conform *figurii nr.5*: $a = a_1 + a_2$.

- după trecerea trenului prin Hm Augustin, în condițiile existenței fisurilor vechi, s-a produs ruperea foii principale a arcului de suspensie aferent roții nr.7 în zona ochiului de arc situat în partea din față, în sensul de deplasare al vagonului, fapt ce a condus la rămânerea în urmă a cutiei de osie aferente roții nr.7 și implicit la consumarea componentei „a₂” a jocului longitudinal total „a” (jocul necesar înscrierii la circulația prin curbe), conform *figurii nr.5*.

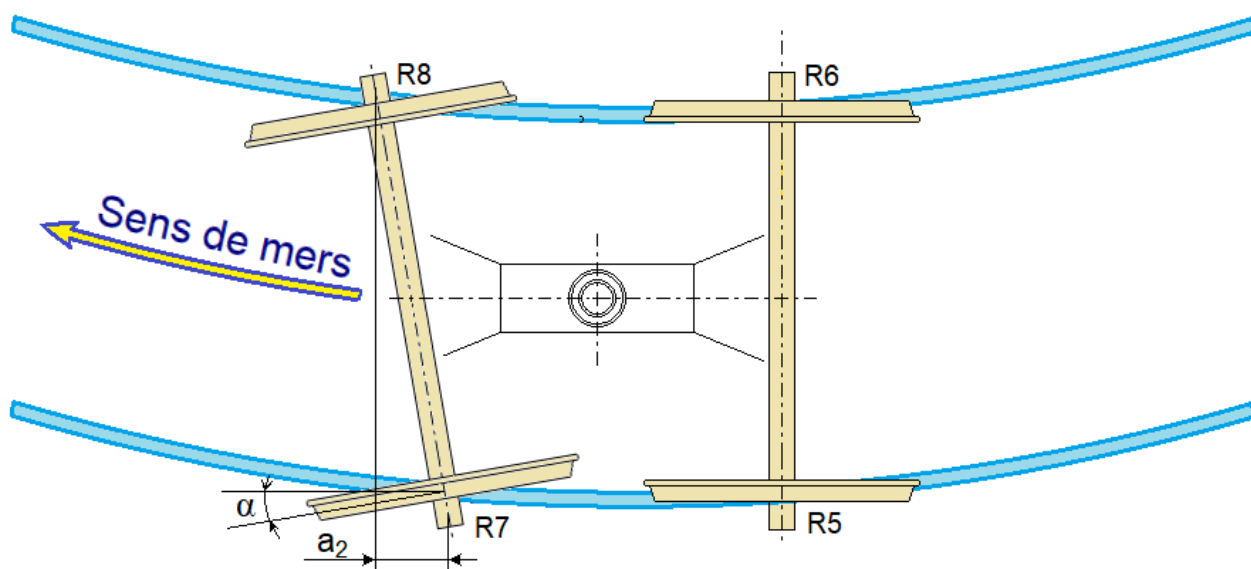
- prin consumarea componentei „a₂” a jocului longitudinal total în condițiile arătate, unghiul de atac α al roții nr.7 a crescut brusc, fapt care a perturbat echilibrul forțelor de ghidare care acționau asupra osiei conducătoare cu roțile nr.7-8 și a condus la dezvoltarea unei forțe orizontale de ghidare superioară

Figura nr.6. - Poziția de atac a roții nr. 7 după ruperea arcului.
